# PLANO MUNICIPAL DE REDUÇÃO DE RISCO DE VITÓRIA – ES

ATUALIZAÇÃO 2014/2015

2.7 – Atualização do Mapeamento de Risco (Levantamento de Campo: Setorização)

Volume 1

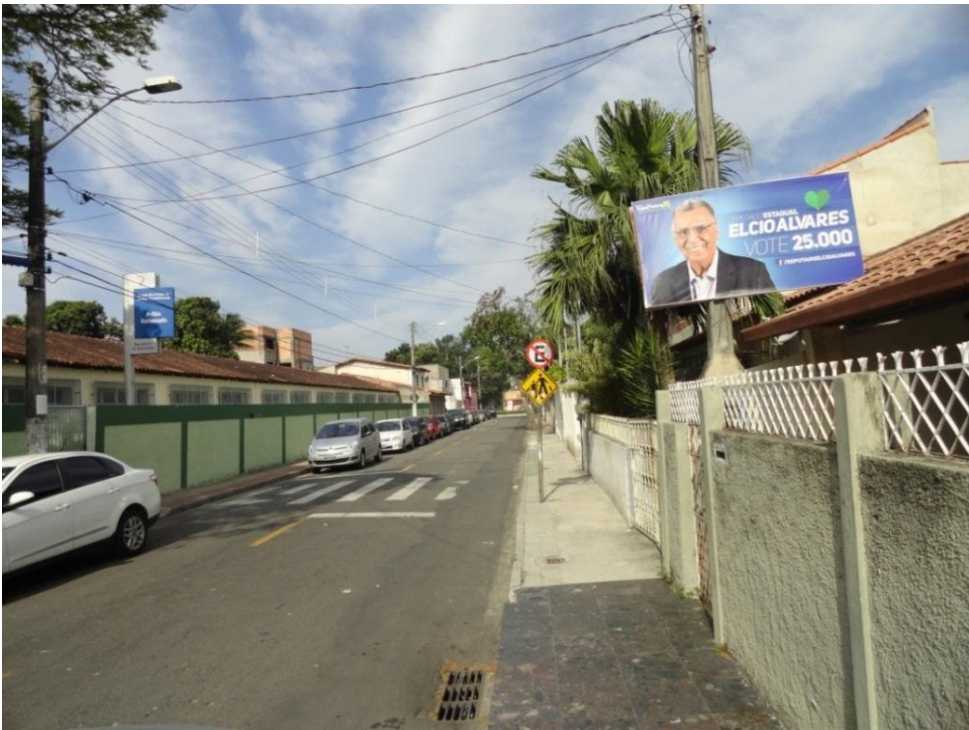
| Descrição do Processo de Instabilização | | | |
|---|---|---|---|
| Descrição complementar: O bairro não possui risco geológico | | | |

Figura 3 - Vista de escola e moradias no bairro.

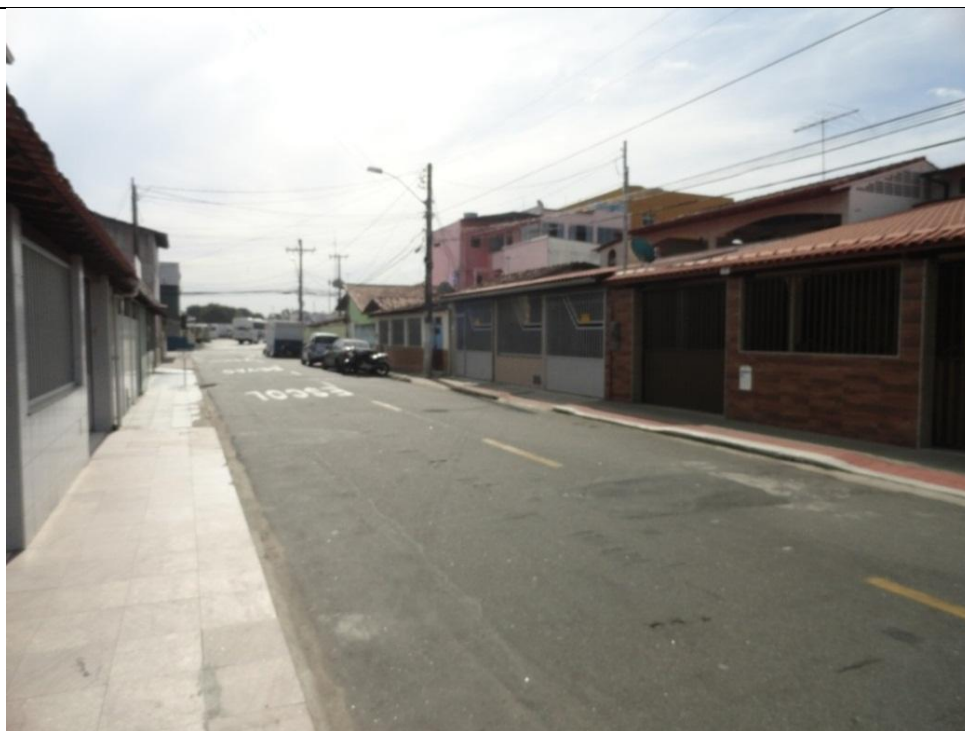
Figura 4 – Vista das moradias e grau de urbanização do bairro.

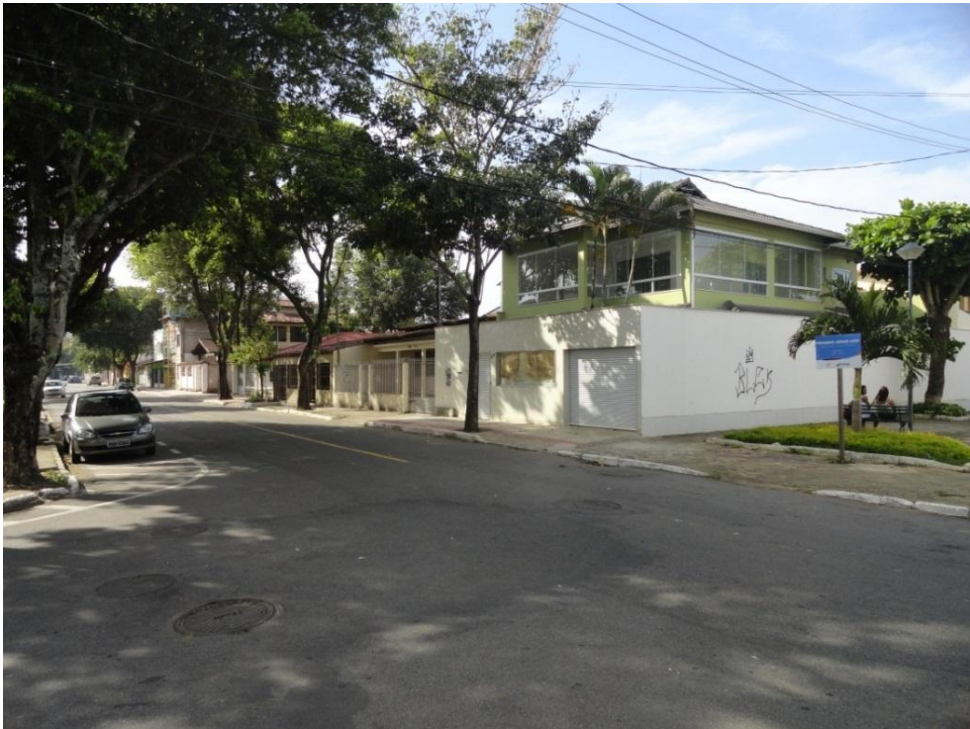
| <p>A seguir fotos ilustrativas do grau de urbanização do bairro e comprovação de inexistência de risco.</p> <p>Figura 6 - Vista das moradias e grau de urbanização do bairro.</p> | | |

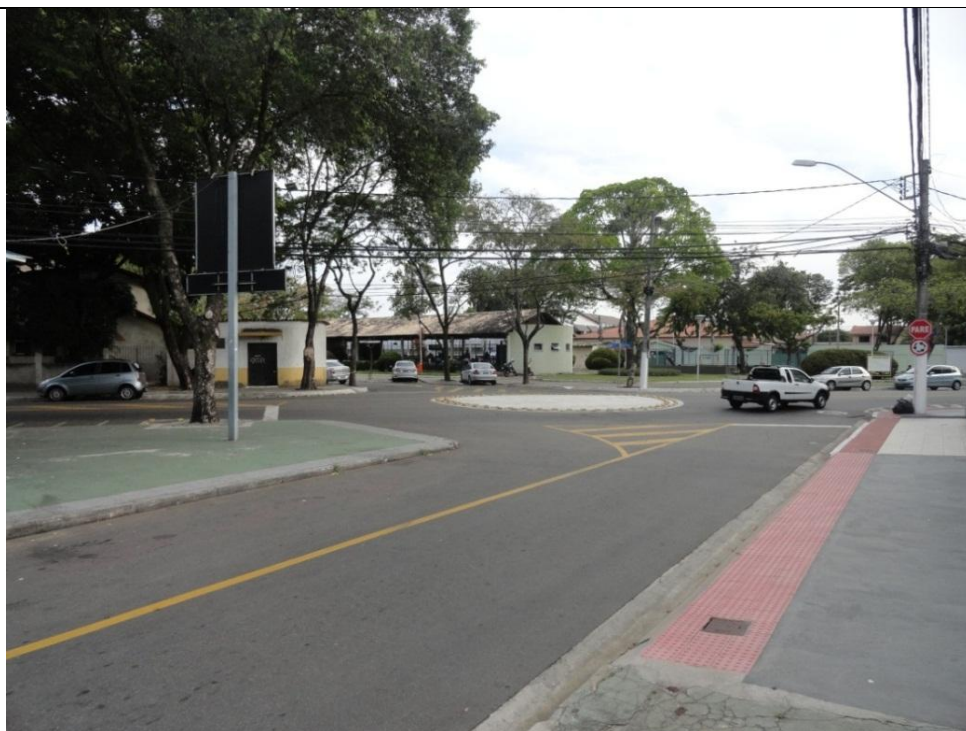
Figura 7 - Ruas bem sinalizadas, arborizadas e praça no bairro.

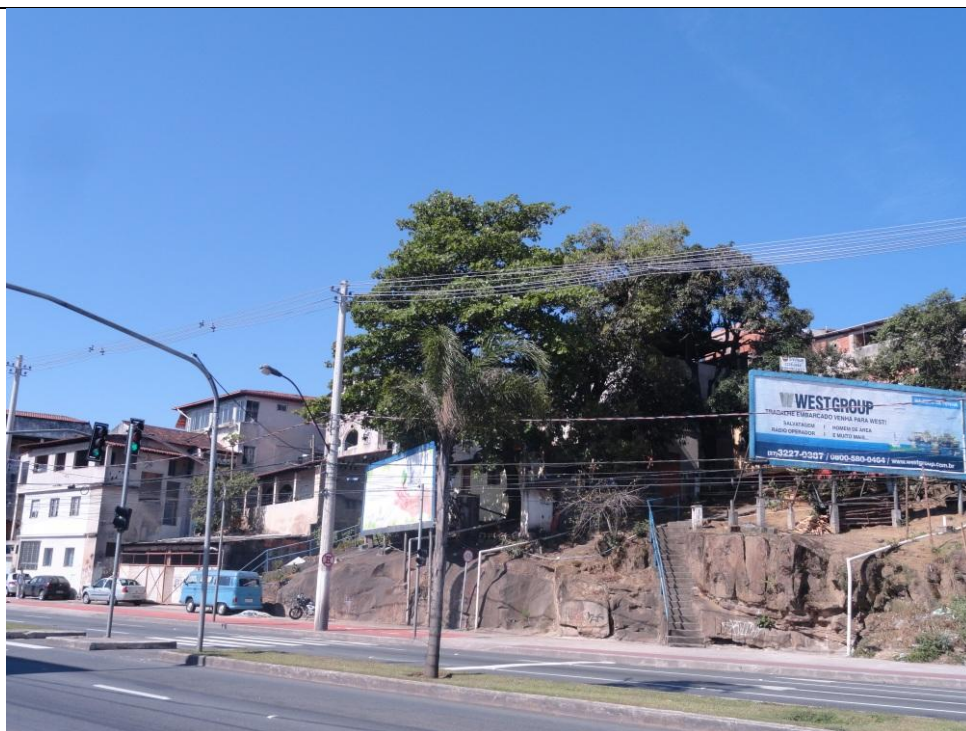
Figura 9 – Vista das moradias e grau de urbanização do bairro.

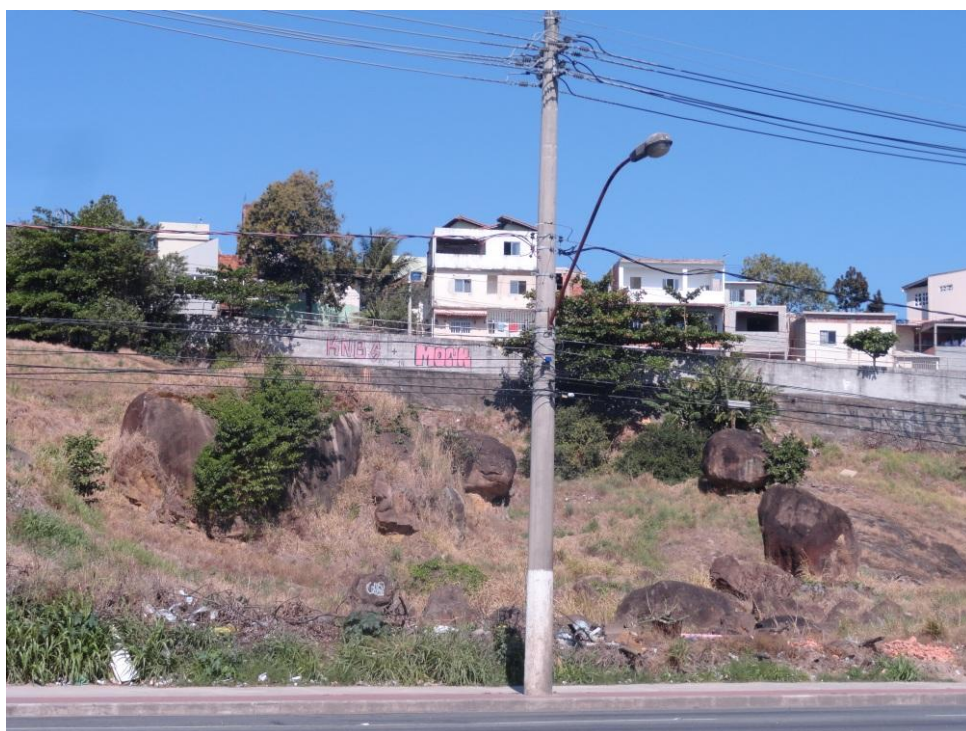
| Indicativos de movimentação: alguns blocos e matações instáveis | | | |
| Tipo: escorregamentos rasos de solo podendo movimentar blocos e matações. | | Materiais envolvidos: solo e blocos | |
| Descrição complementar: Apesar de o bairro possuir elevação com depósito de tálus/colúvio, não evidenciamos nenhum ponto onde esta unidade pudesse causar problemas para moradias. O bairro também não possui histórico de ocorrências, portanto, a classificação de risco baixo para todo o bairro. | | | |

Figura 10 – Blocos e matações com possibilidade de movimentação. É importante ressaltar que estas movimentações, a princípio não causarão problemas nem para a Av. Fernando Ferrari nem para as moradias a montante. Porém, é importante não modificar a geometria do terreno.

| Monitoramento permanente da área, visando coibir ocupações irregulares. | | | |

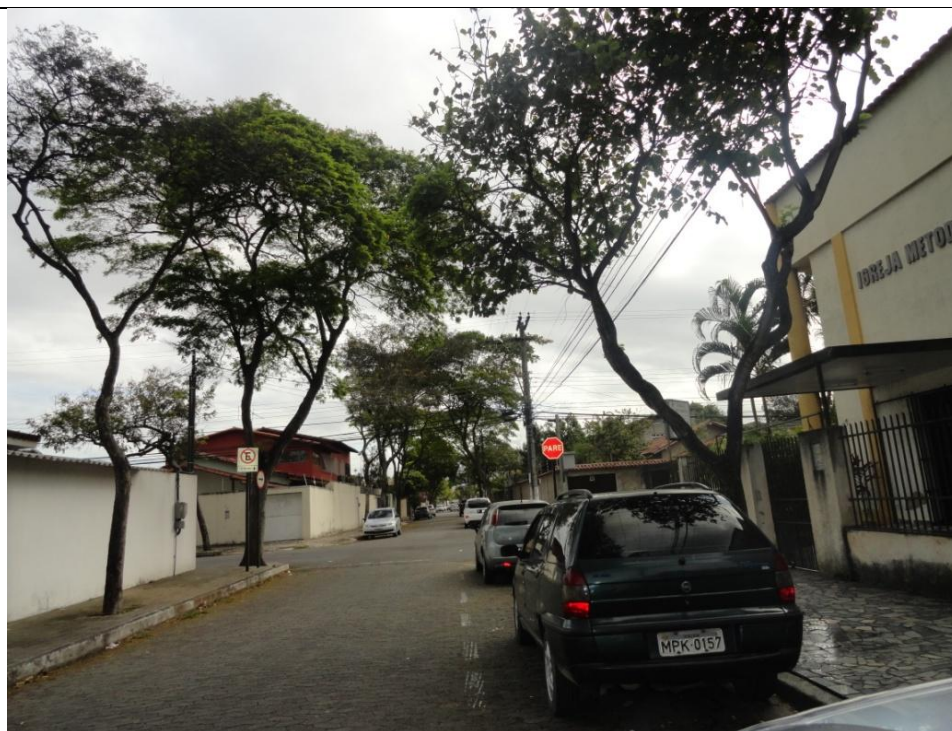
Figura 12 – Vista das moradias e grau de urbanização do bairro.

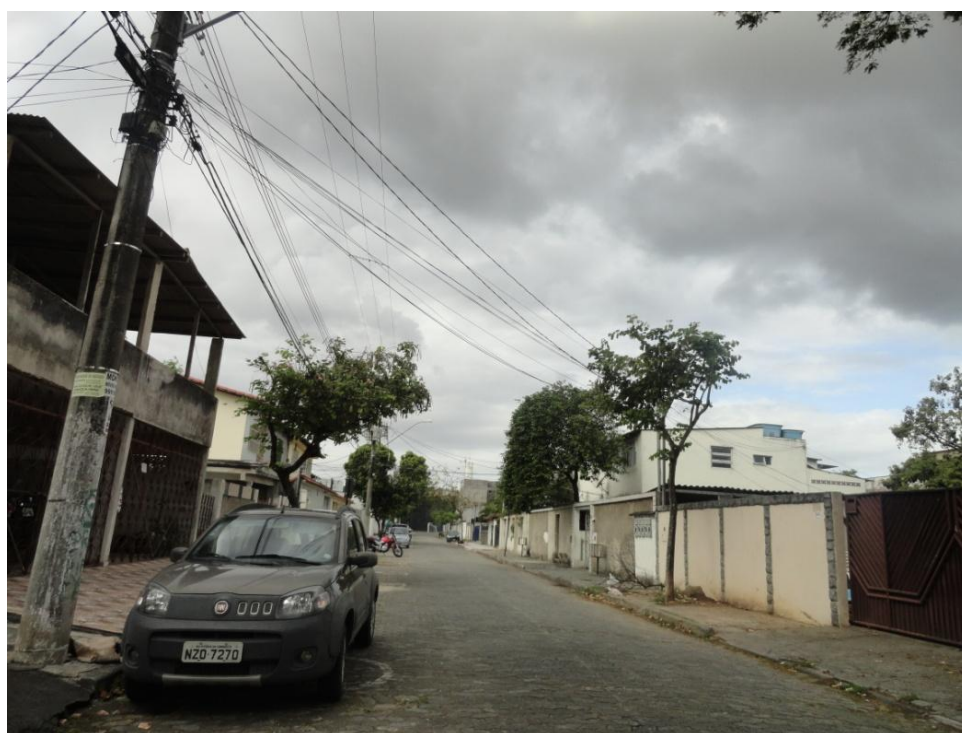
Figura 13 – Vista das moradias e grau de urbanização do bairro.

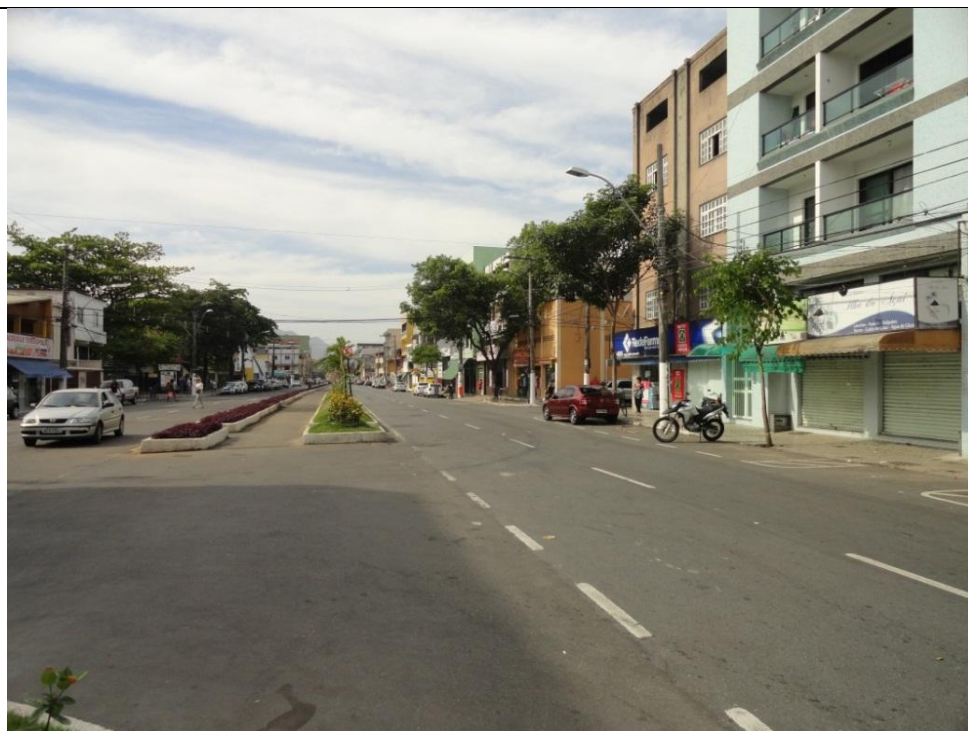
Figura 15 – Vista das moradias e grau de urbanização do bairro.

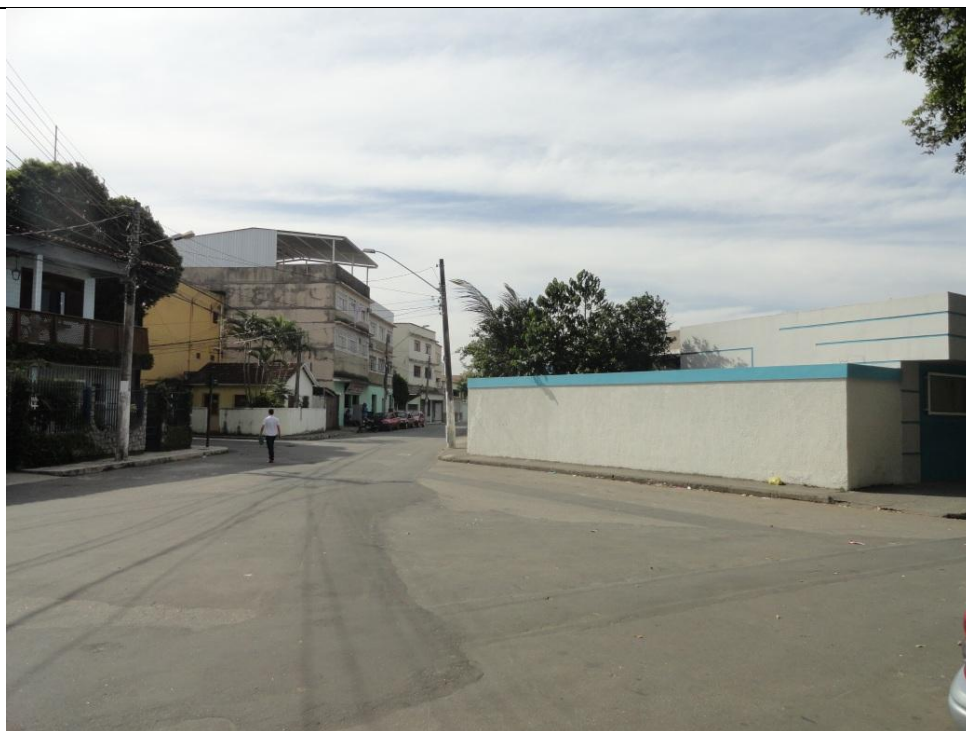
Figura 17 – Vista das moradias e grau de urbanização do bairro.

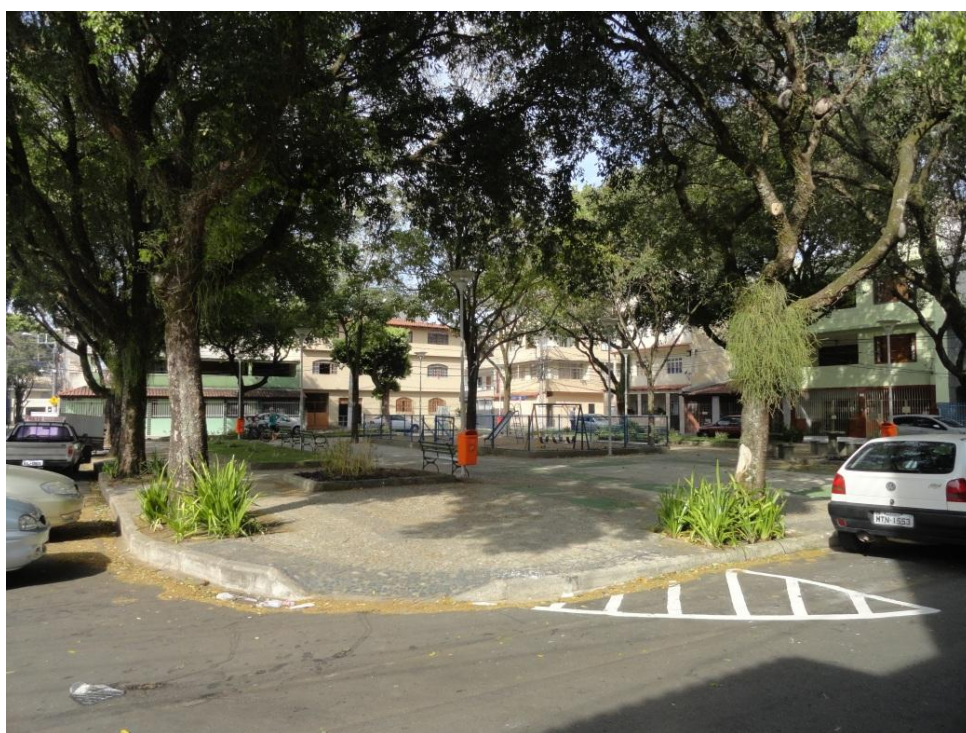
Figura 18 – Vista de praça existente no bairro.
