# PLANO MUNICIPAL DE REDUÇÃO DE RISCO DE VITÓRIA – ES

ATUALIZAÇÃO 2014/2015

### Elaboração do Plano Municipal de Redução de Risco - PMRR

2.7 – Atualização do Mapeamento de Risco (Levantamento de Campo: Setorização)

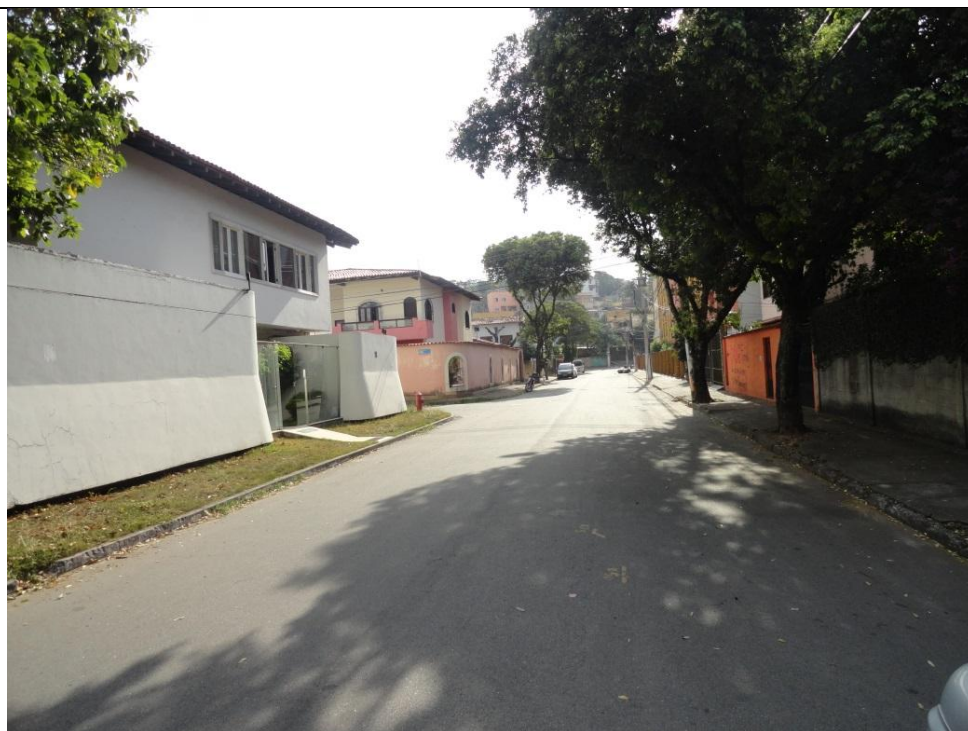
| Descrição complementar: O bairro não possui risco geológico | | | |

Figura 3 – Vista das moradias e grau de urbanização do bairro.

| Não necessárias | | | |

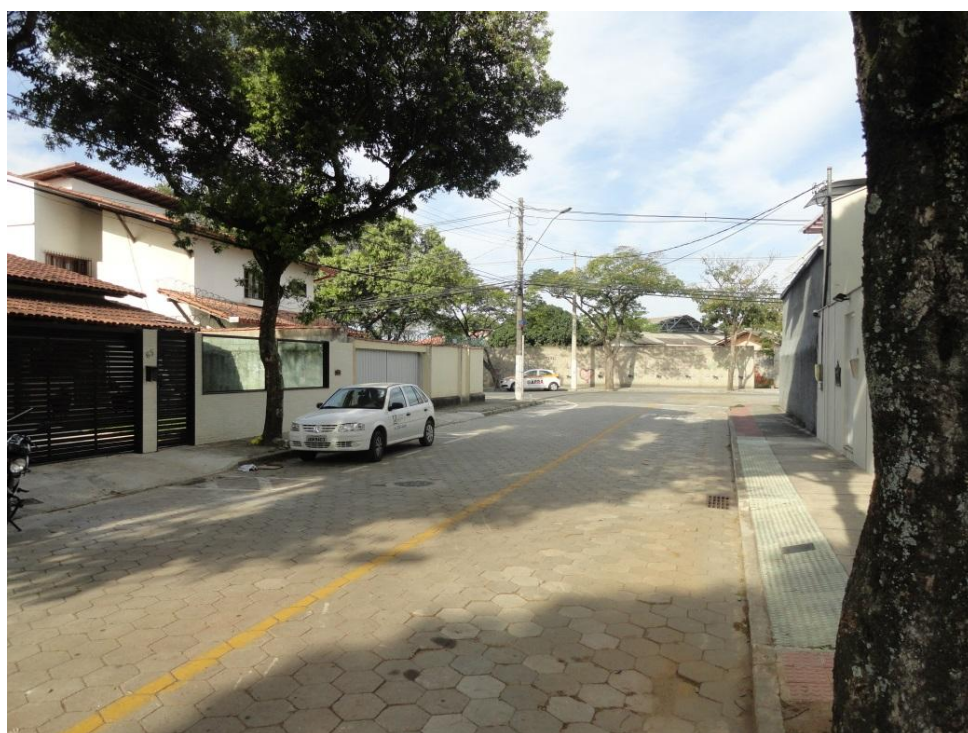
Figura 4 – Vista das moradias e grau de urbanização do bairro.

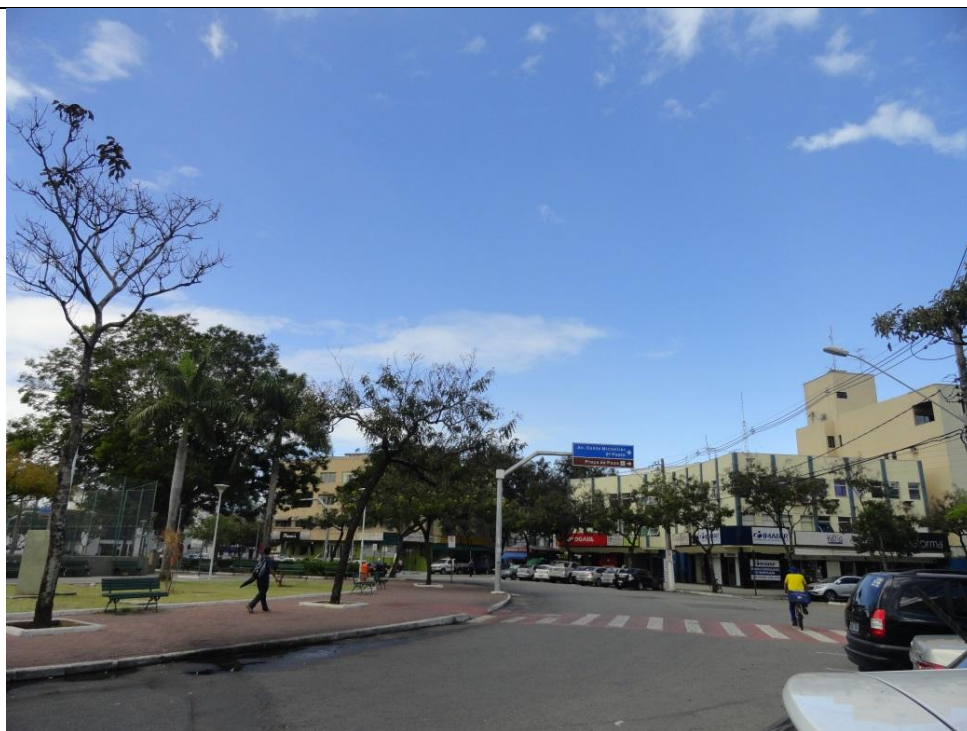
| Descrição complementar: O bairro não possui risco geológico | | | |

Figura 6 – Ruas bem sinalizadas, arborizadas e praça no bairro.

| Não necessária | | | |

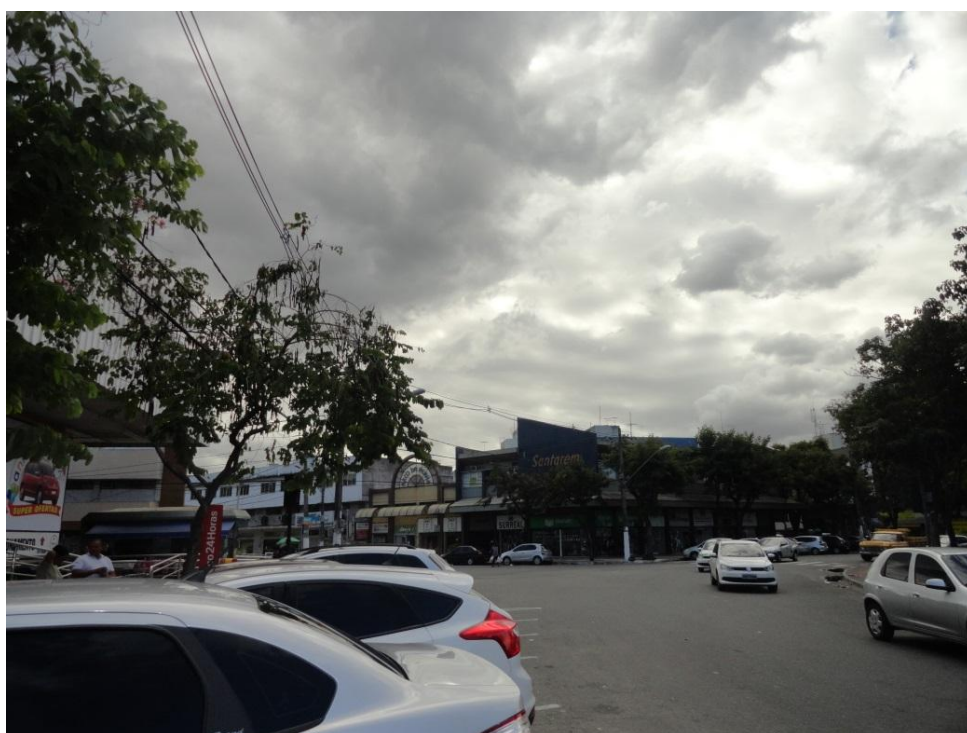
Figura 7 – Ruas bem sinalizadas e arborizadas.

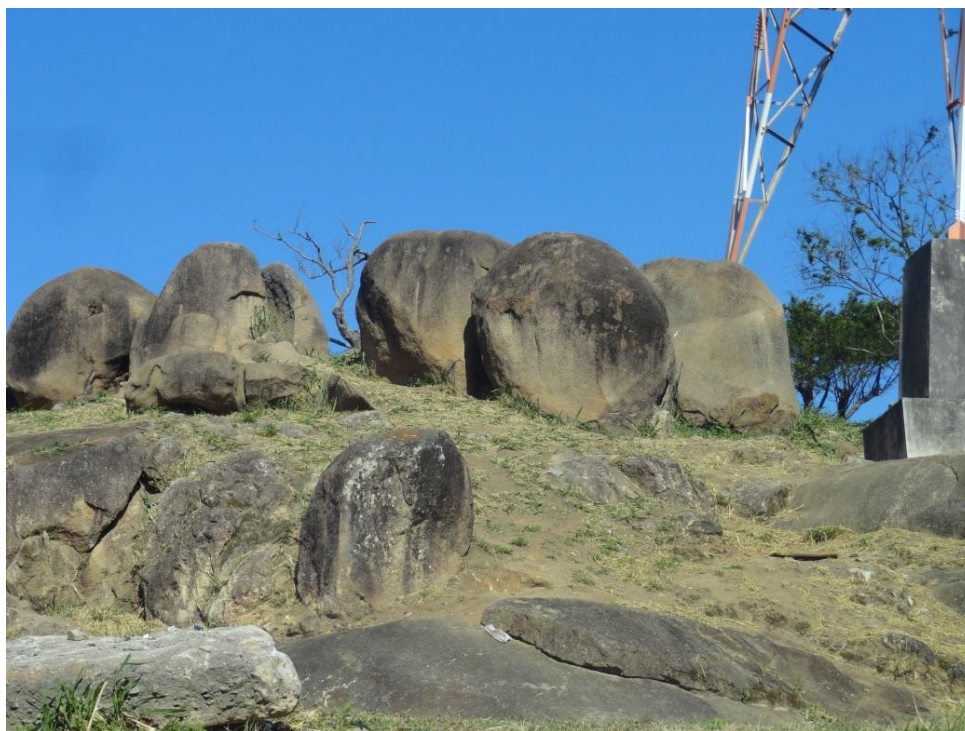
| Indicativos de movimentação: Blocos e matacões instáveis. | | | |
| Descrição complementar: Apesar do bairro possuir elevação, não evidenciamos nenhum ponto onde a Unidade Afloramento Rochoso com blocos e matacões pudesse causar problemas para as moradias. O bairro também não possui histórico de ocorrências, portanto, a classificação de risco baixo para todo o bairro. | | | |

Figura 9 – Blocos assentados no topo da elevação

| Monitoramento | | | |

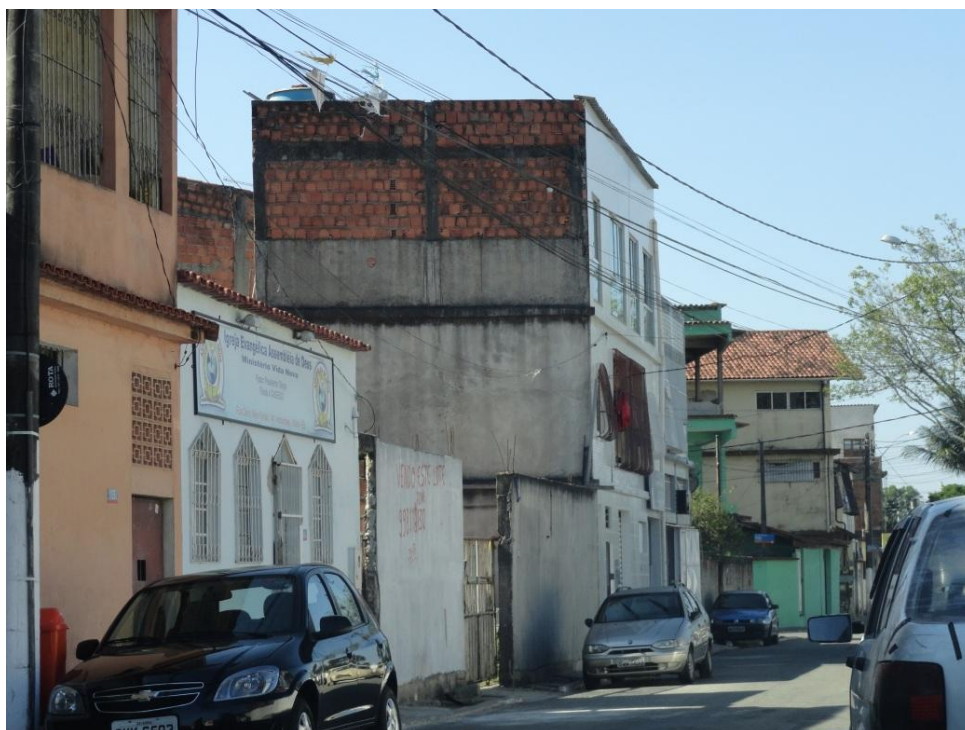
Figura 10 – Ocupação residencial de padrão médio baixo

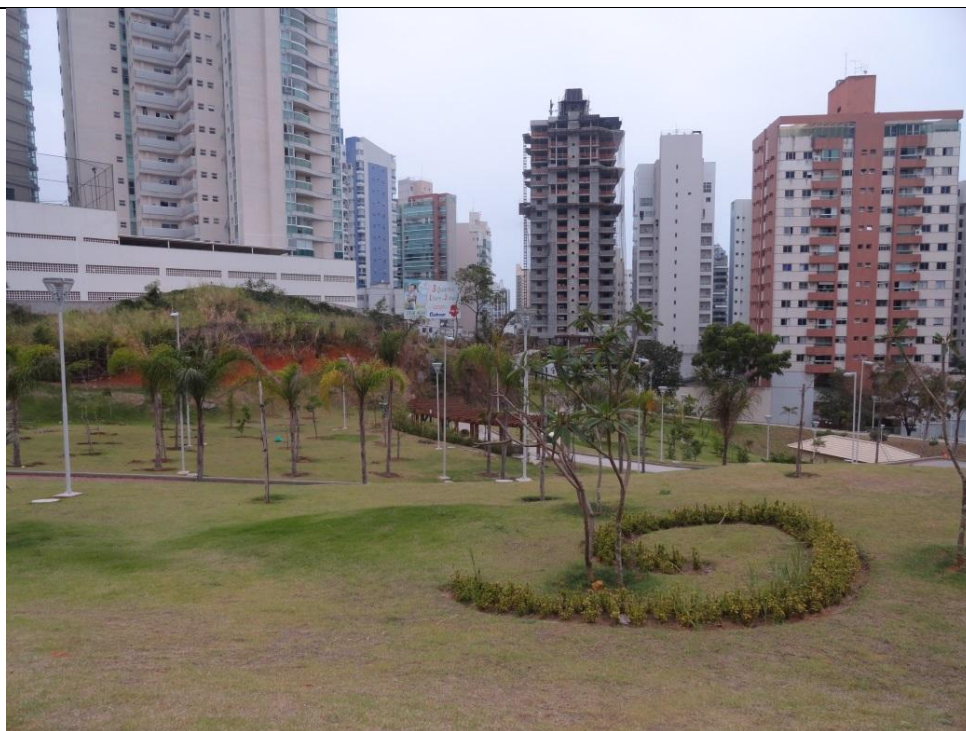
Figura 12 – Parque da Petrobras e prédios de alto padrão existentes no bairro.

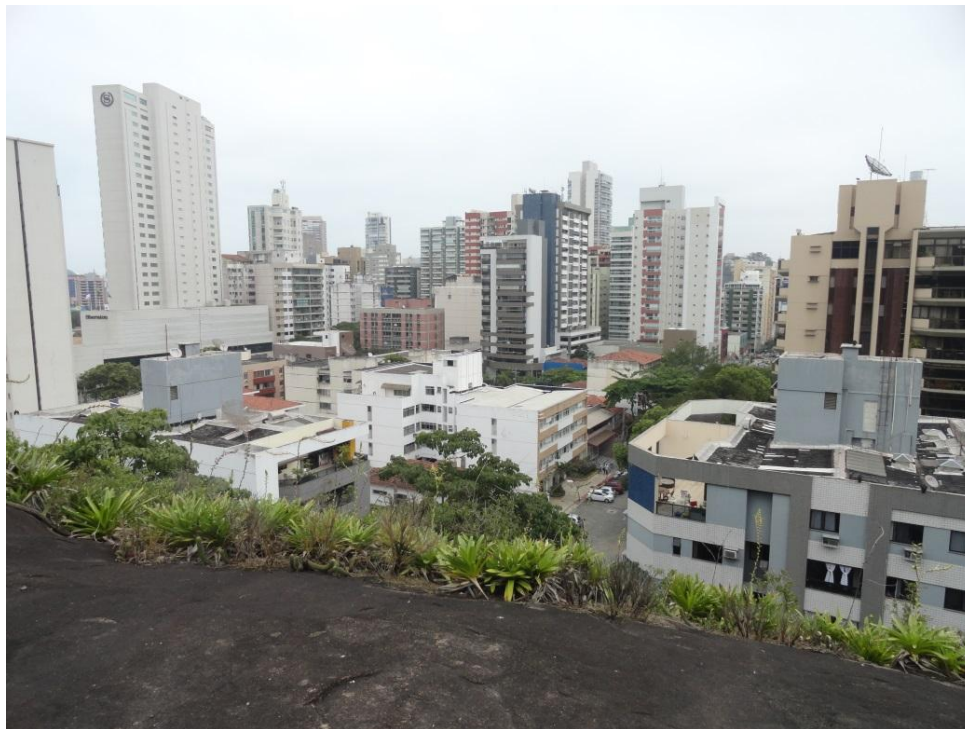
Figura 14 – Vista das moradias e grau de urbanização do bairro.

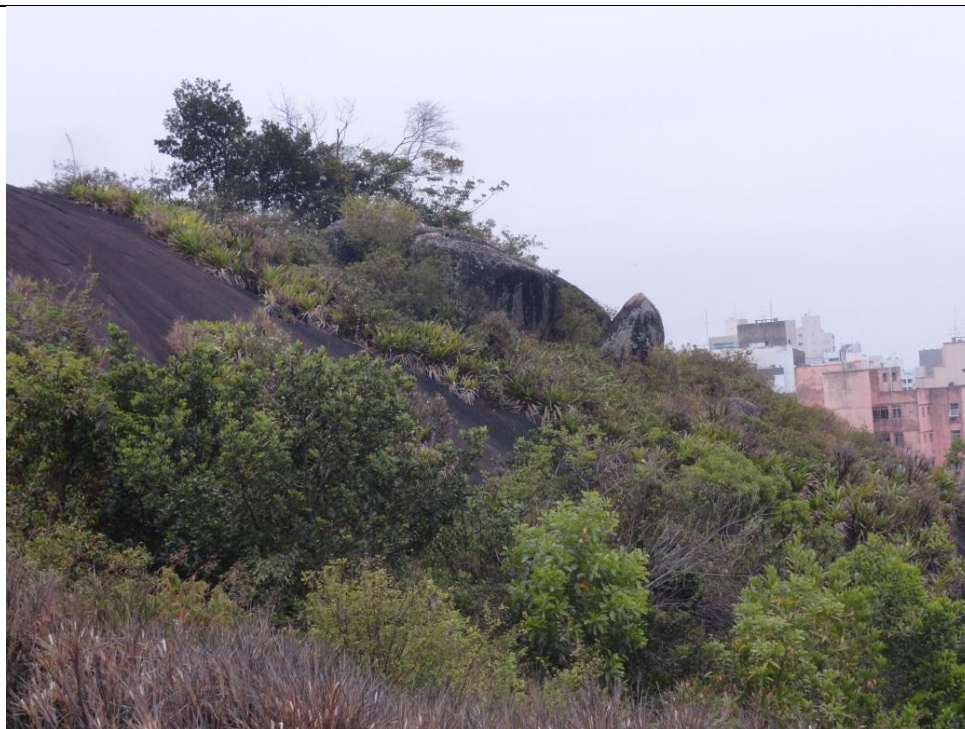
Figura 15 – Blocos e matações existentes dentro do Parque Municipal Von Schilgen. Devido a distância existente entre os blocos e as moradias a jusante, a princípio não evidenciamos risco. Porém, esta área deverá ser monitorada periodicamente.

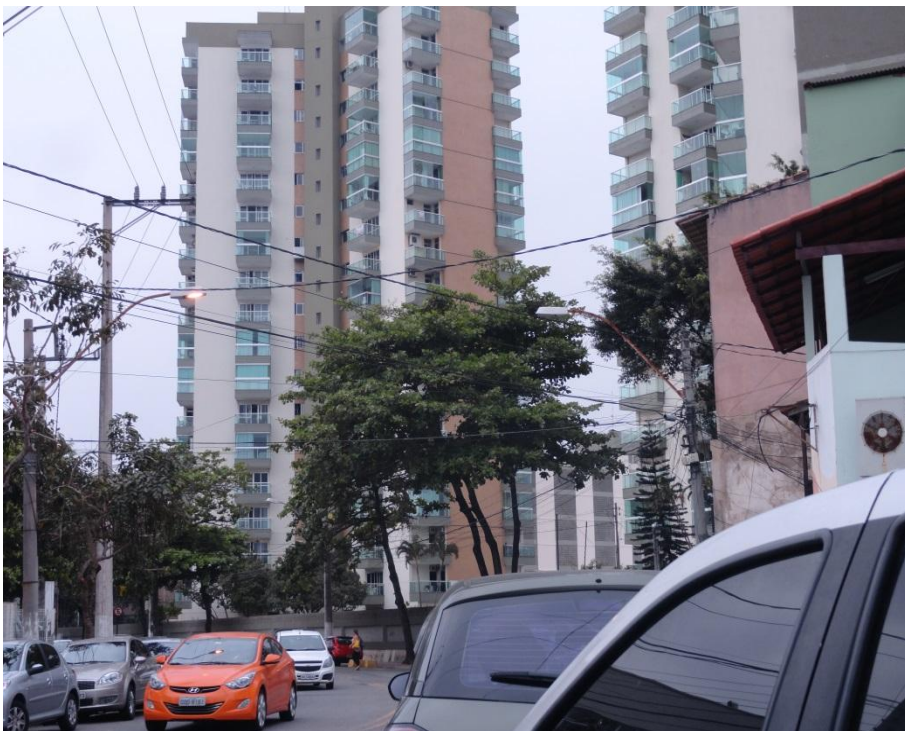
| <p>A seguir fotos ilustrativas do grau de urbanização do bairro e comprovação de inexistência de risco.</p> <p>Figura 17 – Vista das moradias e grau de urbanização do bairro</p> | | | |

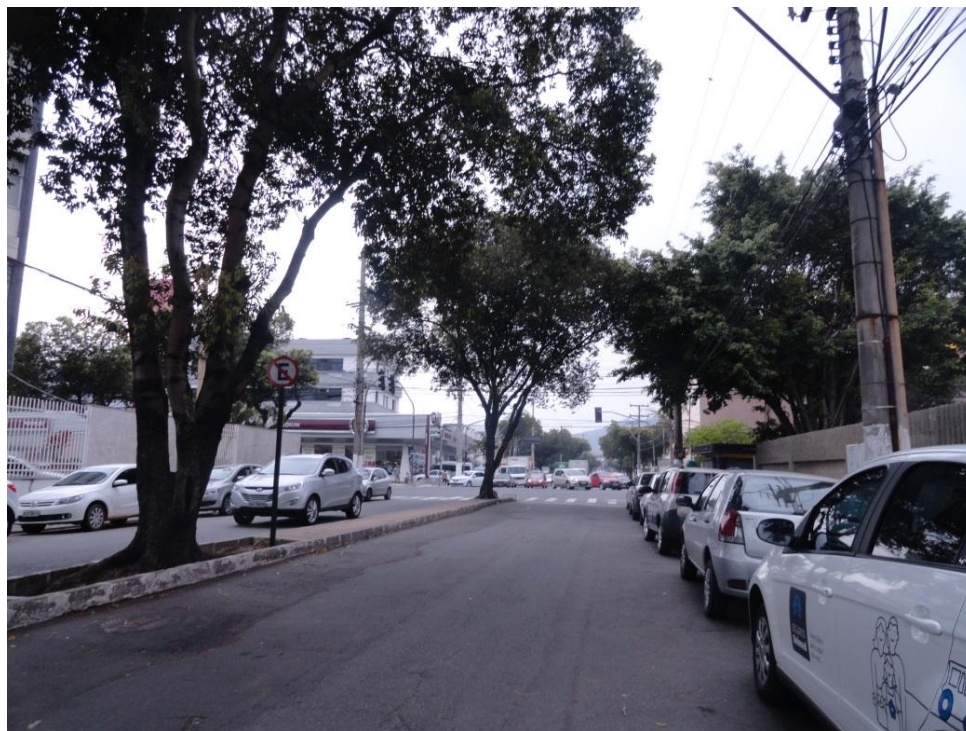
Figura 18 – Ruas largas e bem arborizadas existentes no bairro
