# PLANO MUNICIPAL DE REDUÇÃO DE RISCO DE VITÓRIA – ES

ATUALIZAÇÃO 2014/2015

### Elaboração do Plano Municipal de Redução de Risco - PMRR

2.7 – Atualização do Mapeamento de Risco (Levantamento de Campo: Setorização)

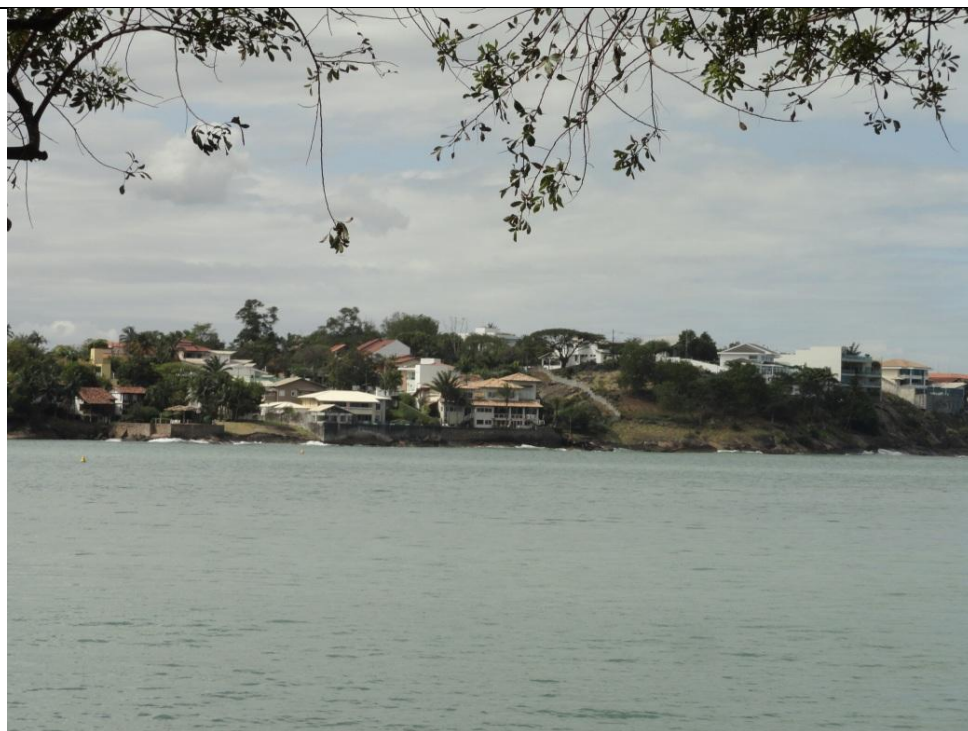
| Descrição complementar: O bairro não possui risco geológico | | | |

Figura 03 – Vista panorâmica do Bairro.

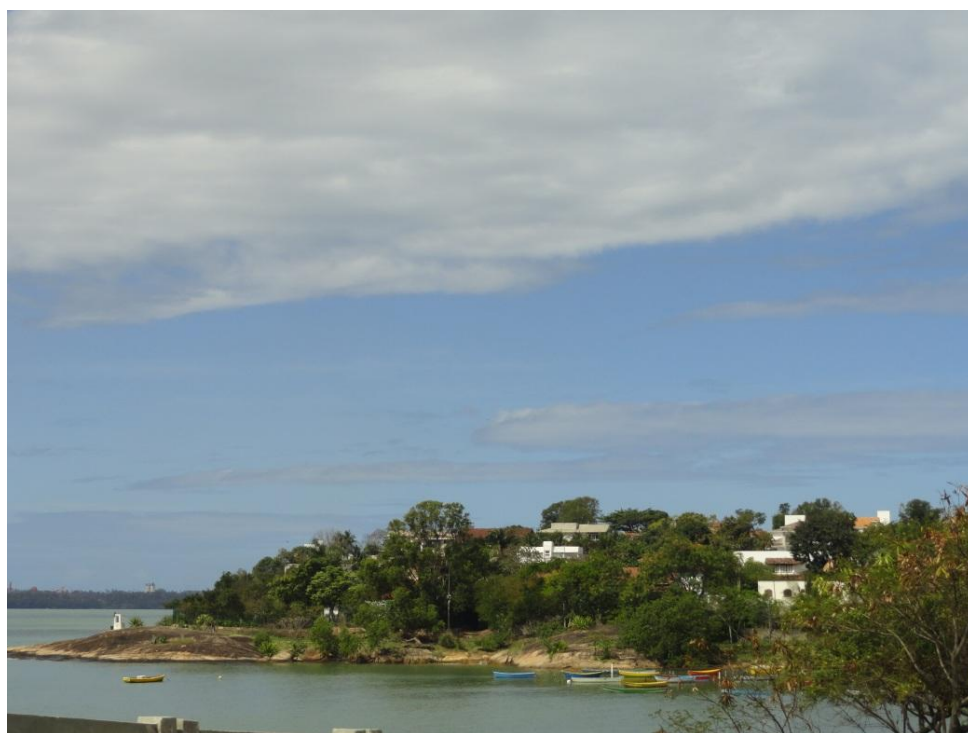
Figura 04 – Vista panorâmica do Bairro.

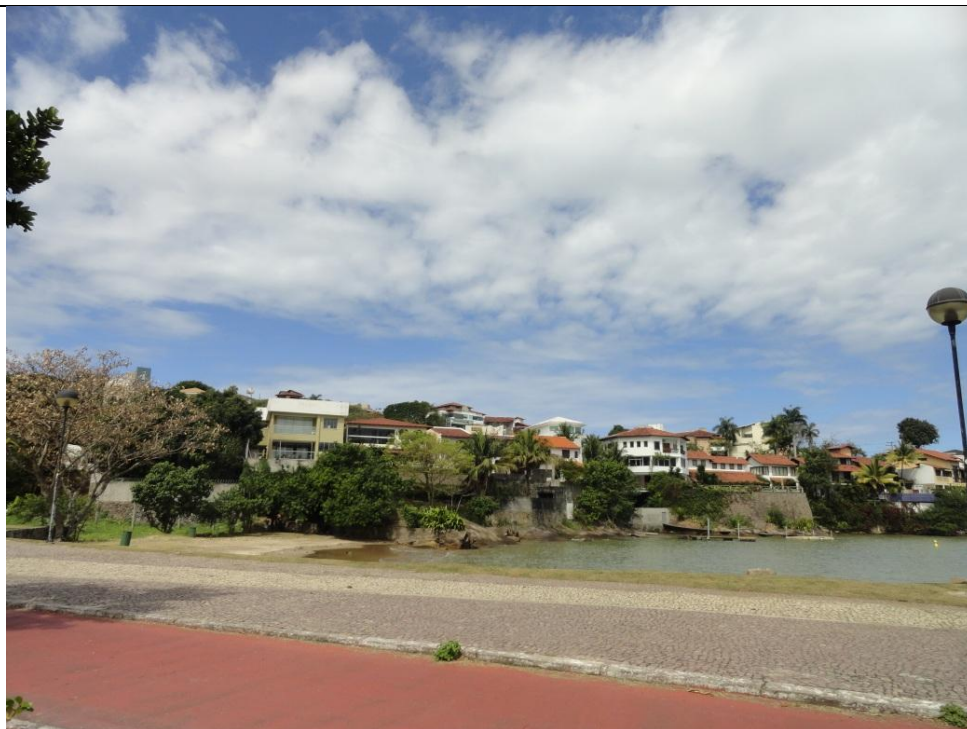
| Descrição complementar: O bairro não possui risco geológico | | | |

Figura 06 – Vista panorâmica do bairro.

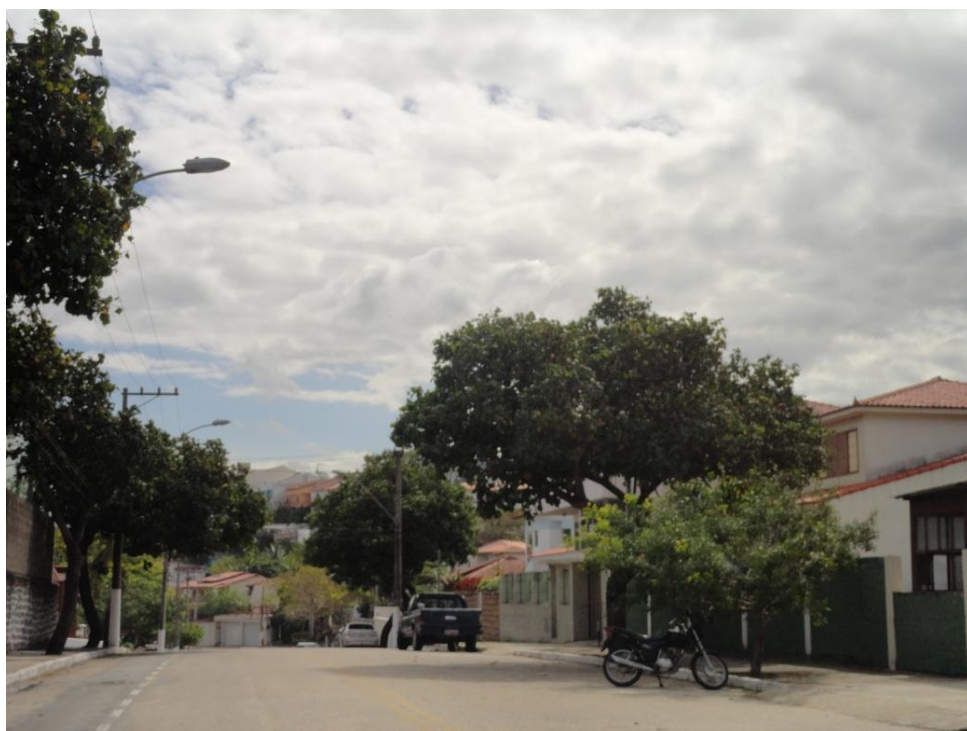
Figura 07 – Ruas pavimentadas, arborizada, com moradias de alto padrão.

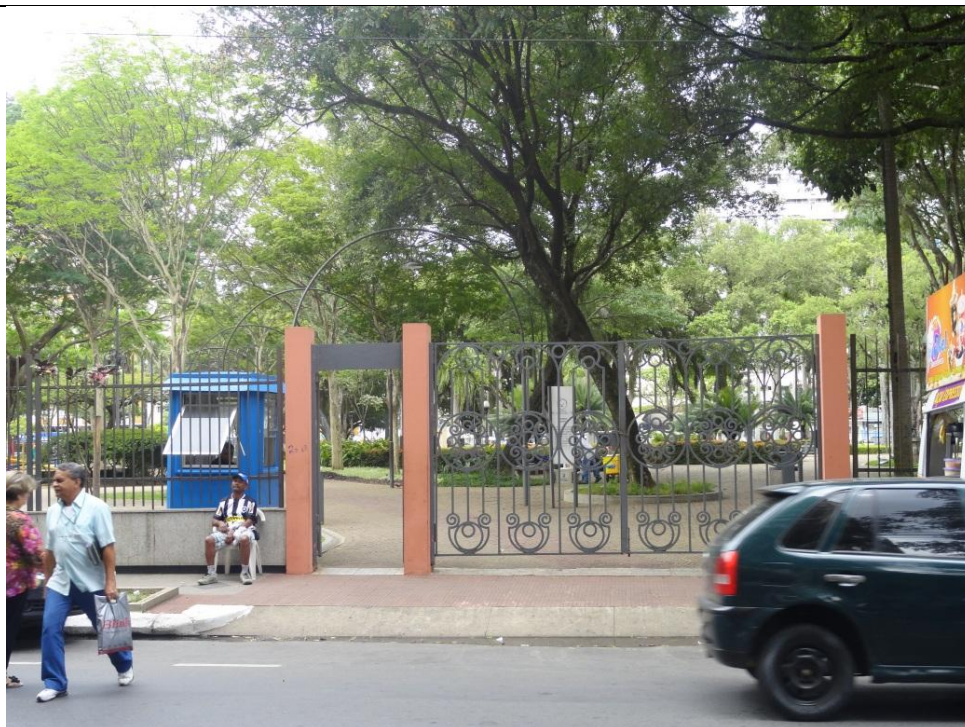
| Descrição complementar: O bairro não possui risco geológico. | | | |

Figura 09 – Parque Municipal do Moscoso.

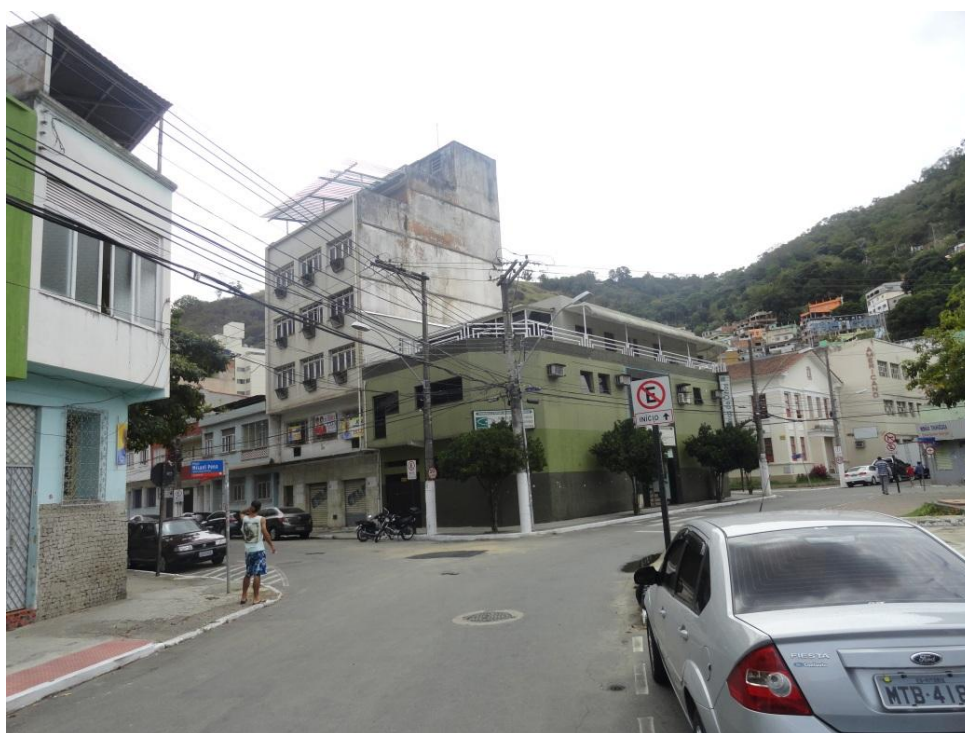
Figura 10 – Vista das moradias, prédios, comércio e escolas existentes no bairro.

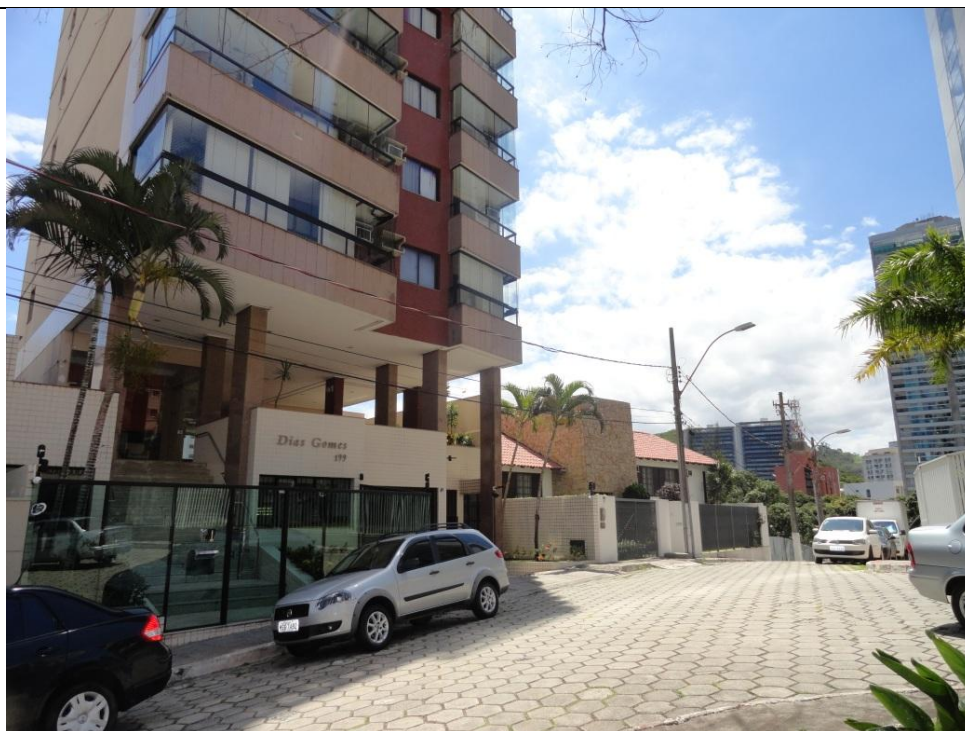
Figura 12 – Vista dos prédios e moradias do bairro.

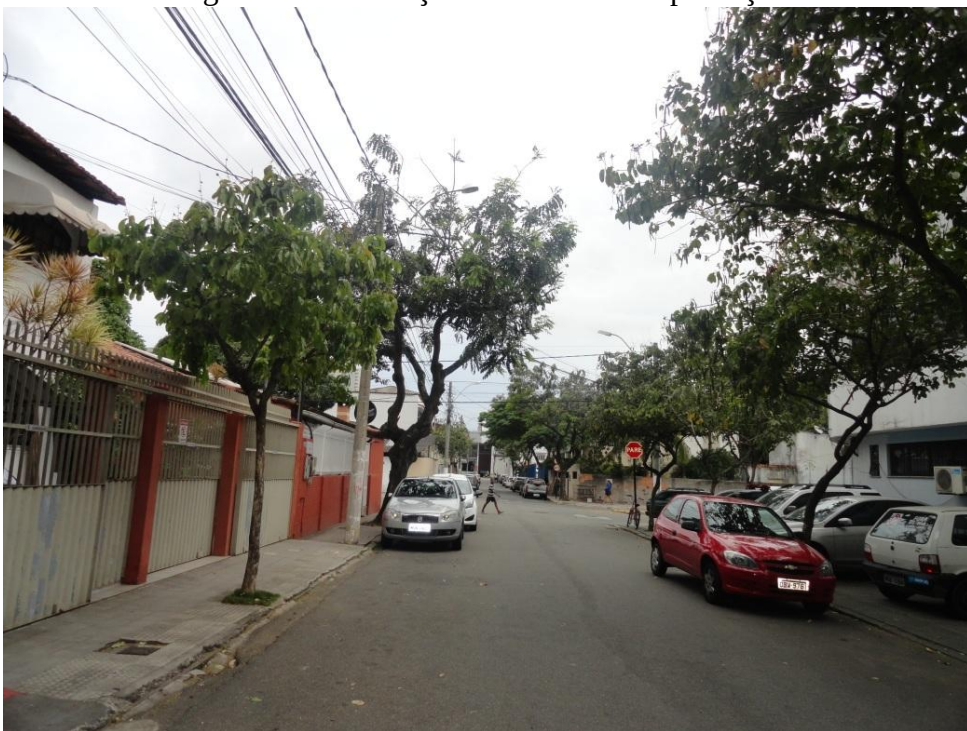
Figura 14 – Vista das moradias que compõem o bairro.

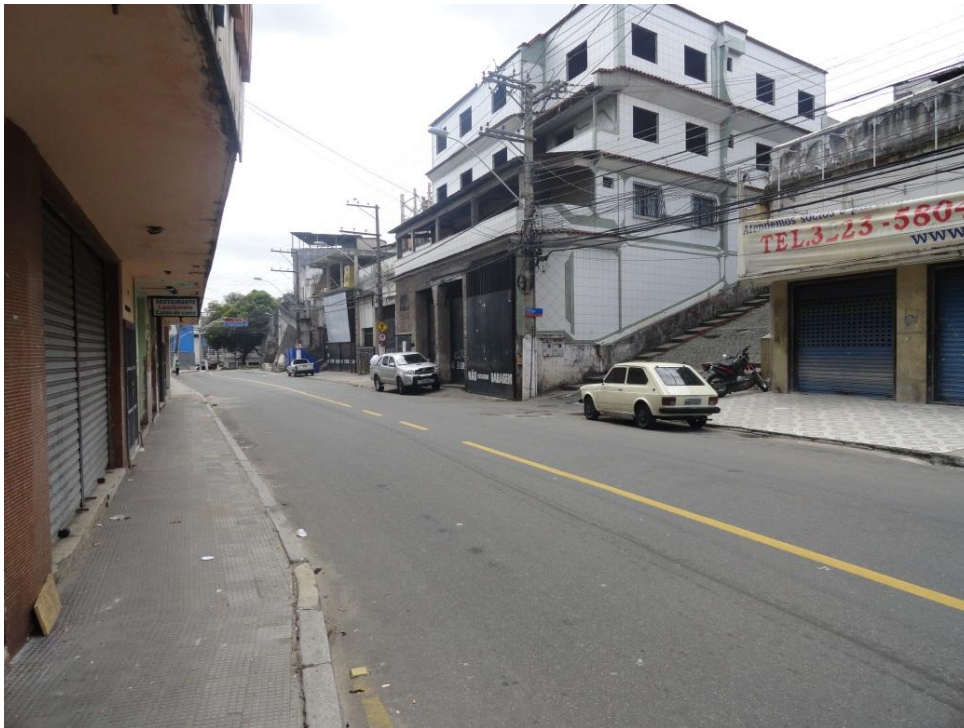
| <p>Figura 16 – Vista das moradias que compõem o bairro.</p> | |

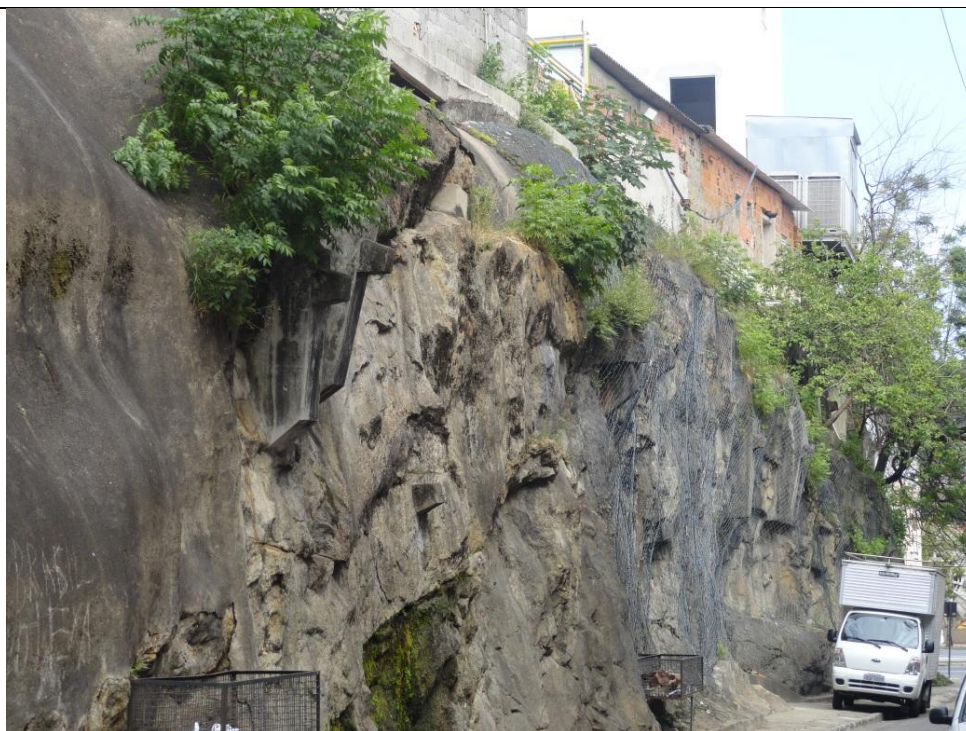
Figura 17 – Vista de obras de contenção que já foram realizadas no bairro, eliminando o risco do mesmo.
