# PLANO MUNICIPAL DE REDUÇÃO DE RISCO DE VITÓRIA – ES

ATUALIZAÇÃO 2014/2015

2.7 – Atualização do Mapeamento de Risco (Levantamento de Campo: Setorização)

Volume 4

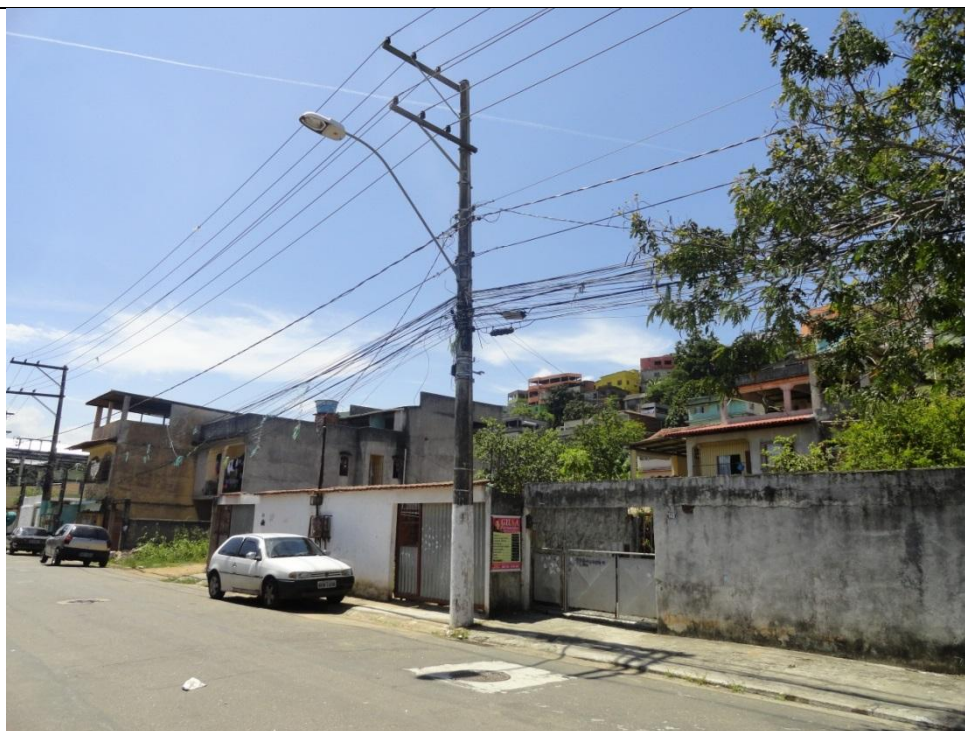
Figura 3 – Vista das moradias implantadas no bairro.

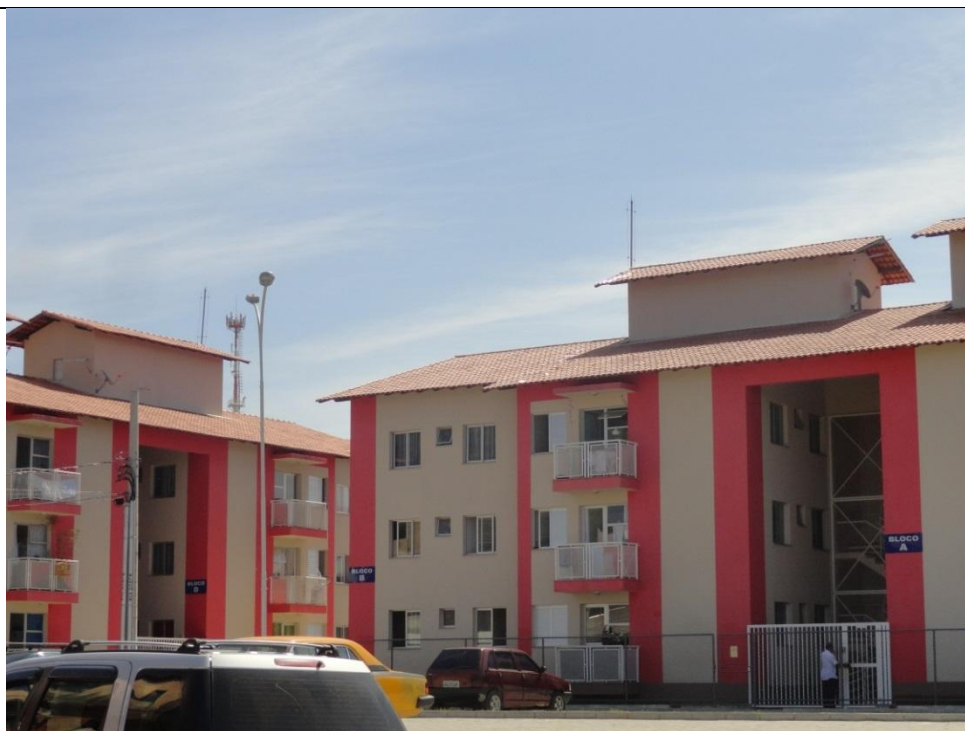
Figura 5 – Unidades habitacionais construídas no bairro.

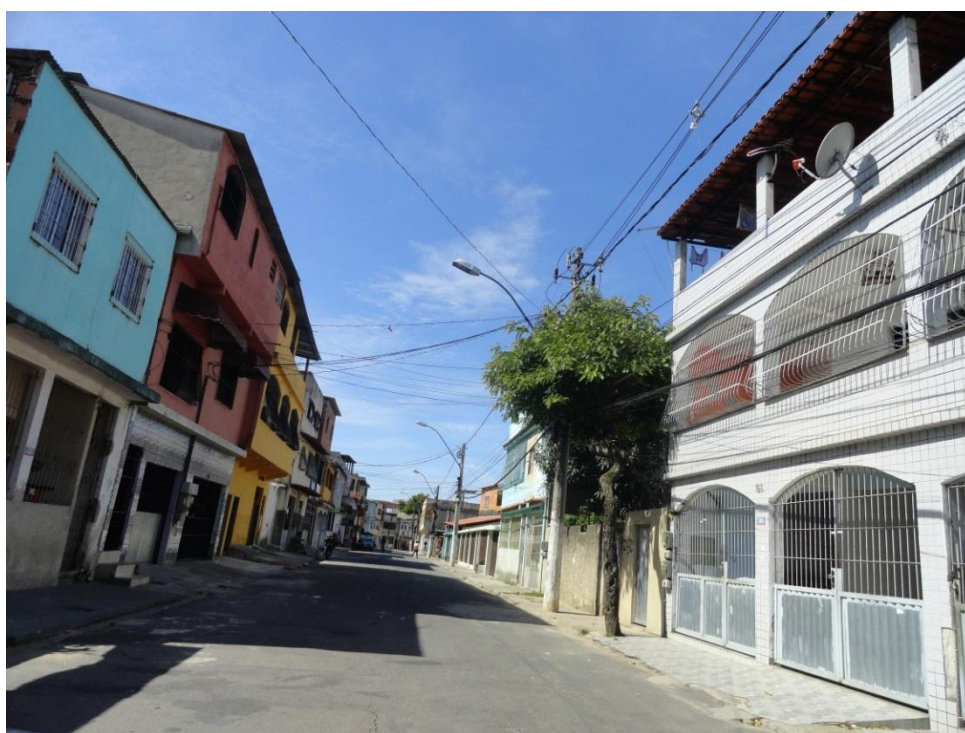
Figura 6 – Padrão construtivo das moradias que compõem o bairro.

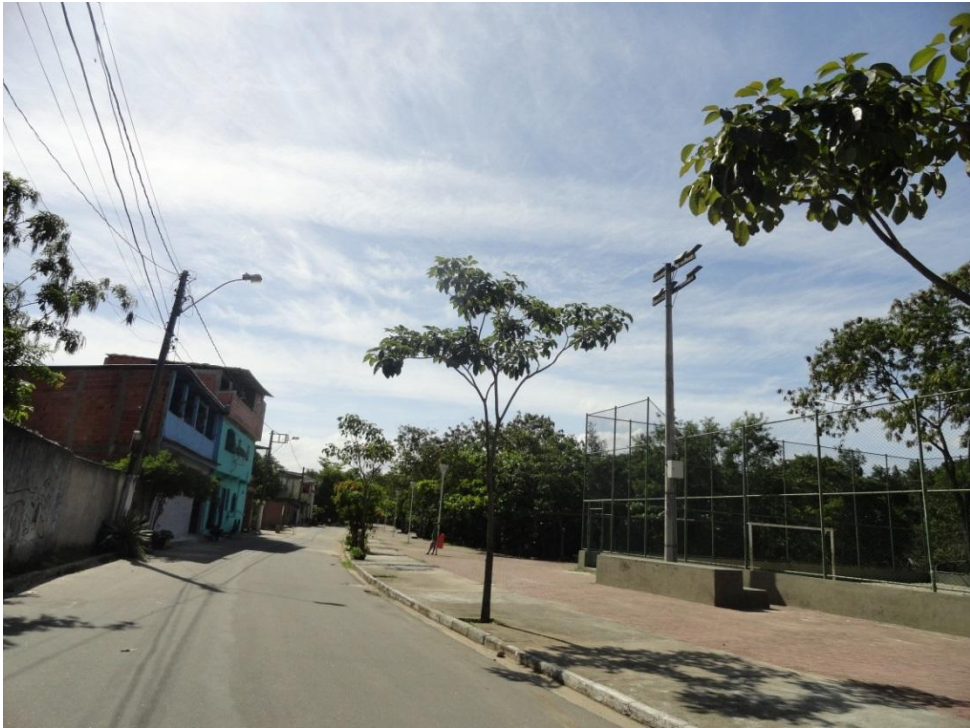
| <p>Figura 8 – Vista das habitações implantadas no bairro. Atentar para proximidade com área de mangue.</p> |

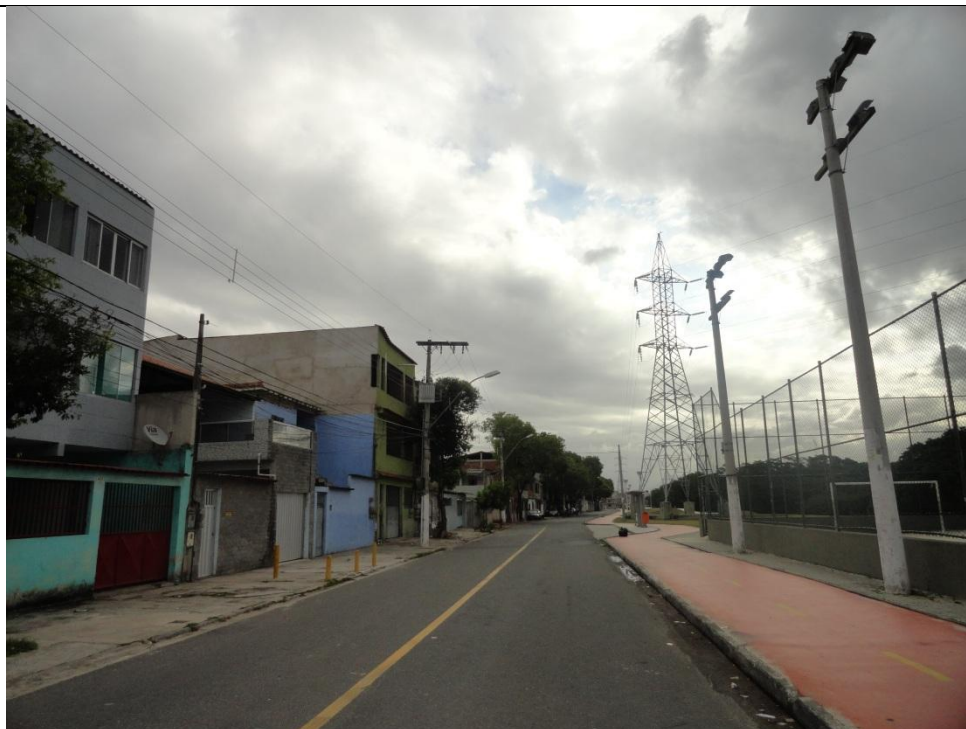
Figura 10 – Vista das moradias inseridas no bairro e proximidade com área de mangue.

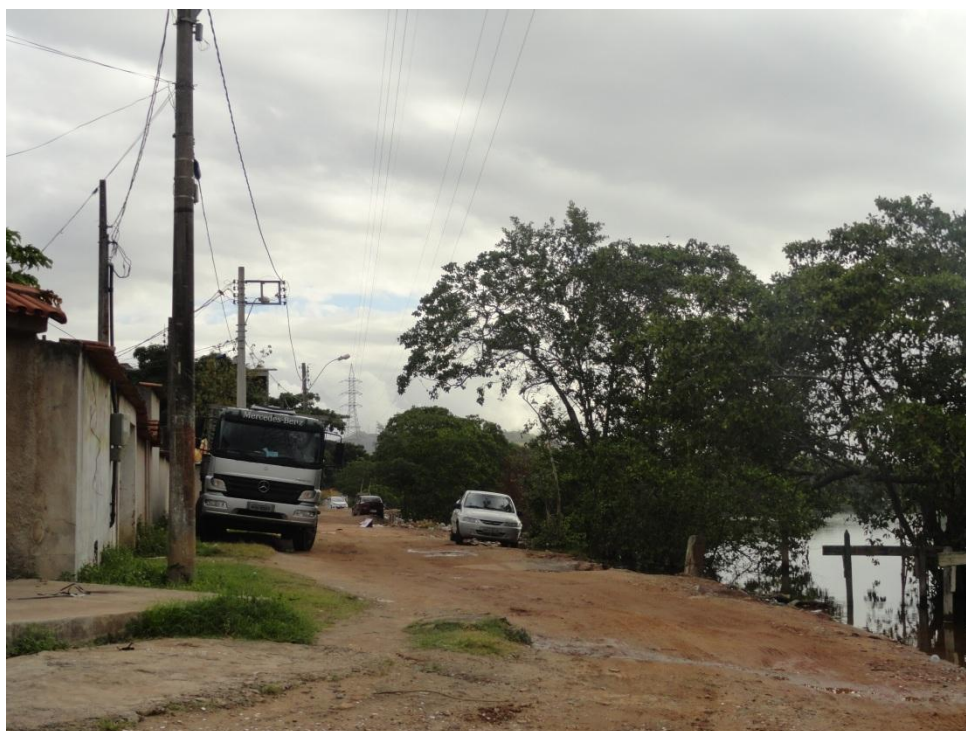
Figura 11 – Rua sem asfalto muito próxima ao mangue.

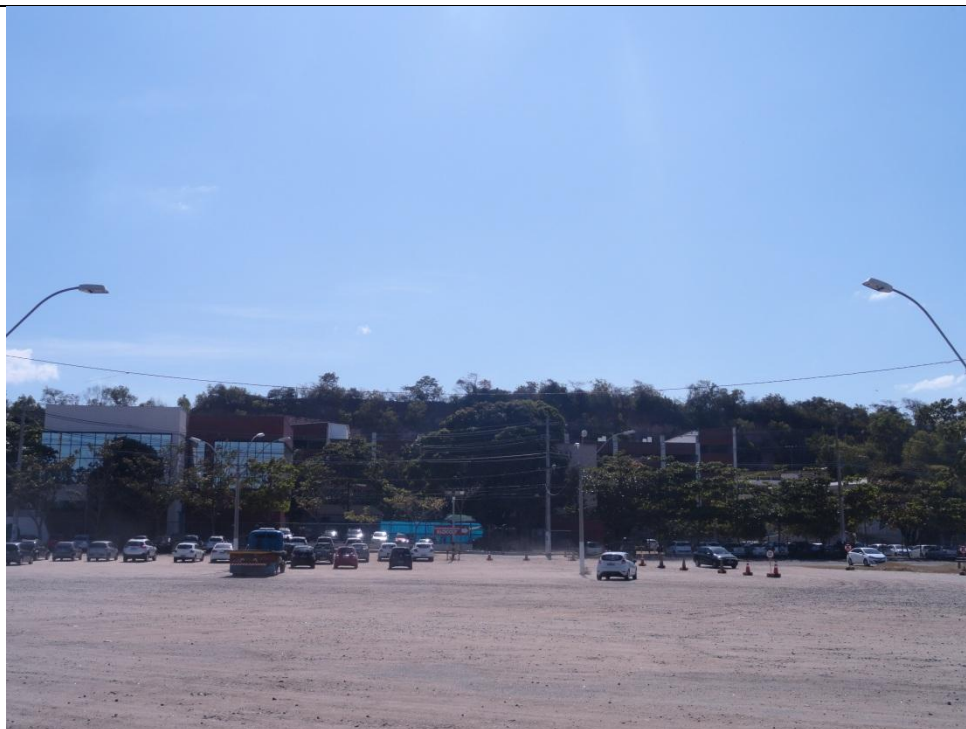
Figura 13 – Elevação composta por solo residual nos fundos da Univix.

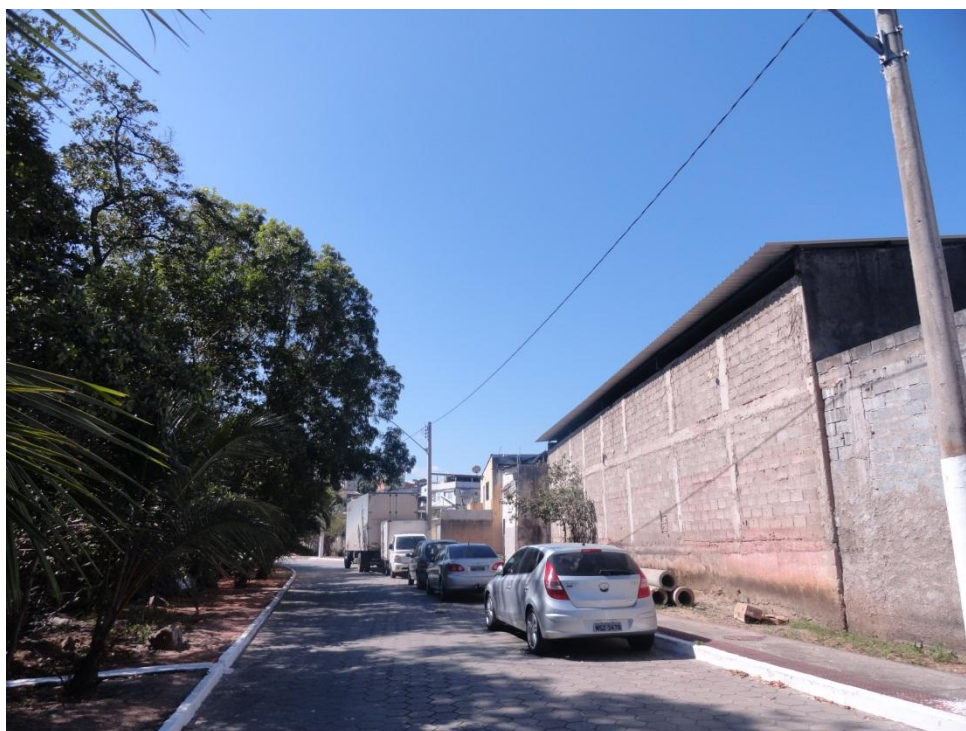
Figura 14 – Rua próxima ao mangue, sofrendo influência da maré.

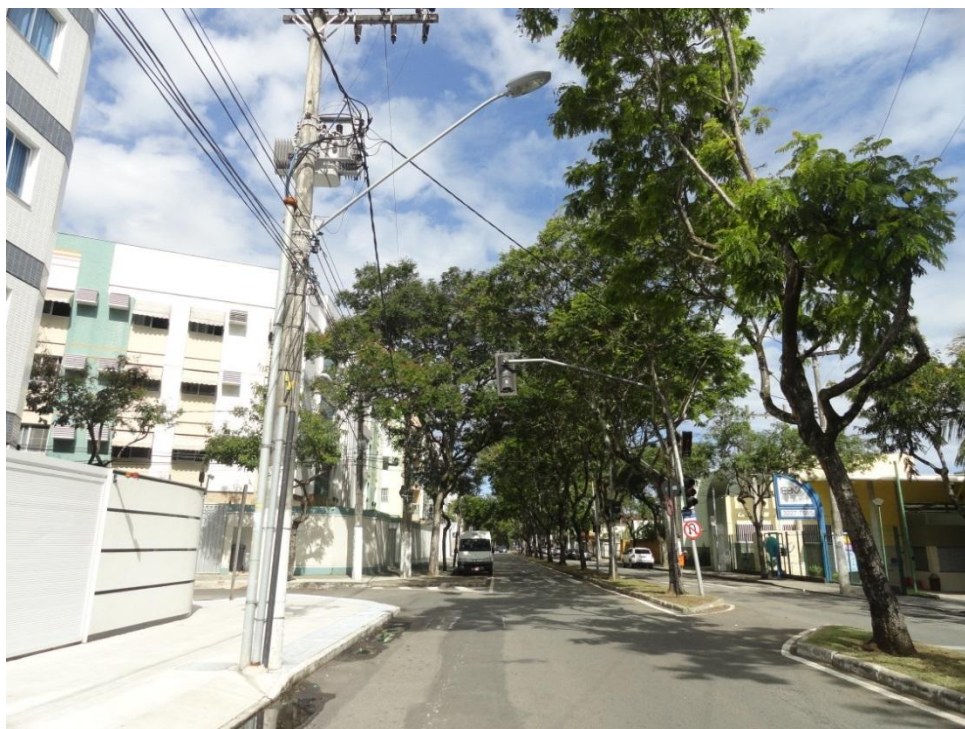
Figura 16 – Área urbanizada, com prédios e residências, ruas arborizadas, com infraestrutura implantada.

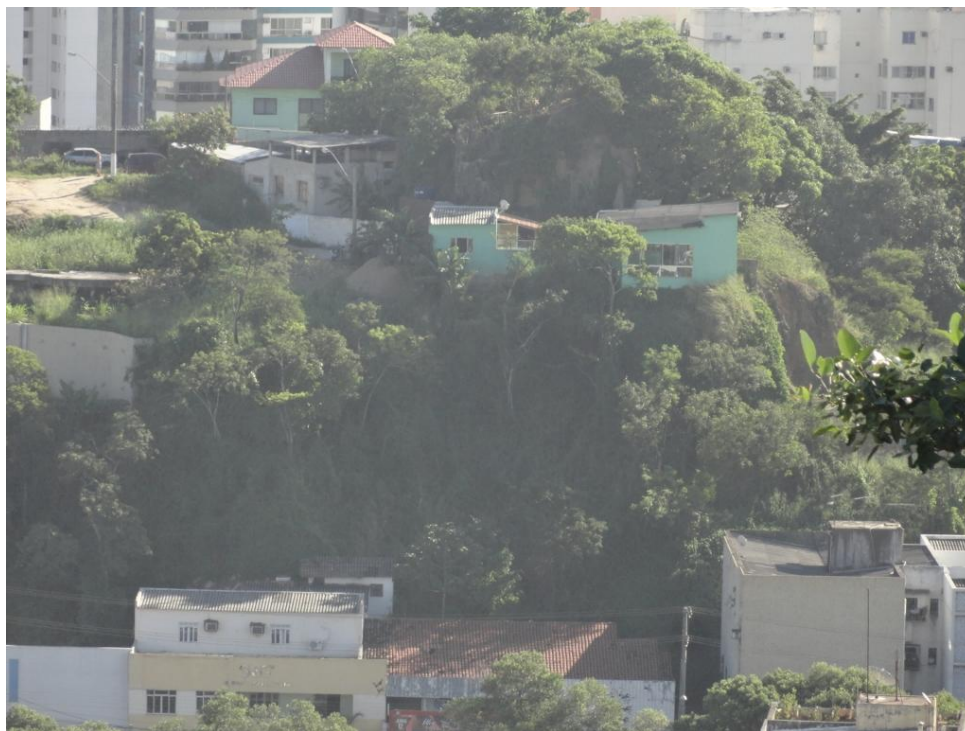
Figura 19 – Vista para parte do talude que ainda apresenta risco.

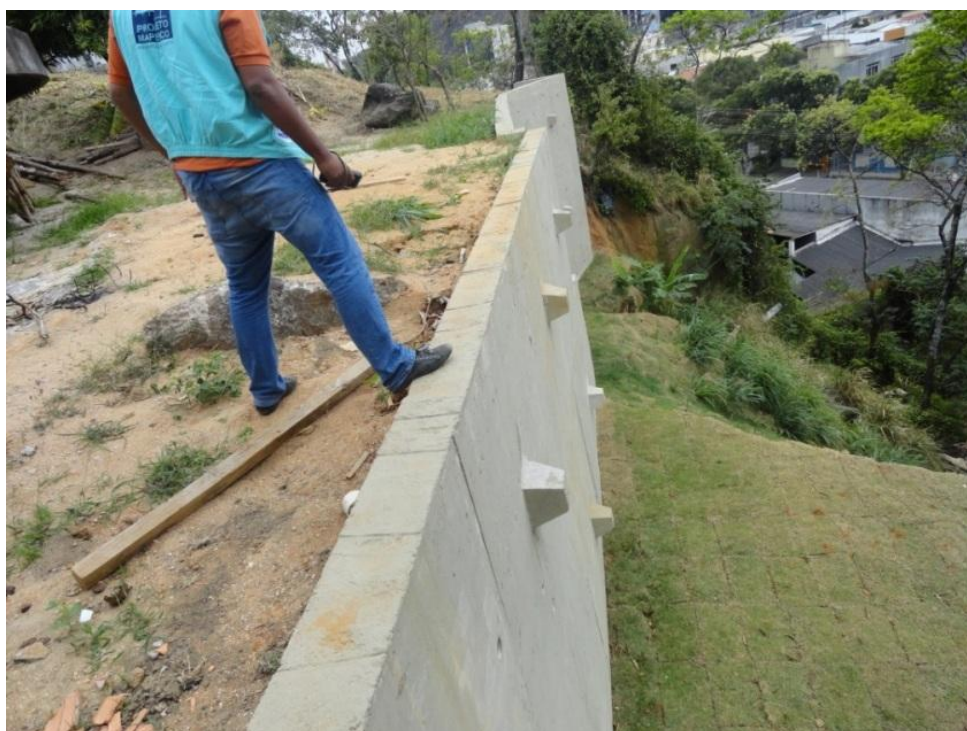
Figura 20 – Obra de contenção realizada em parte do talude, eliminando risco desta parte da área.

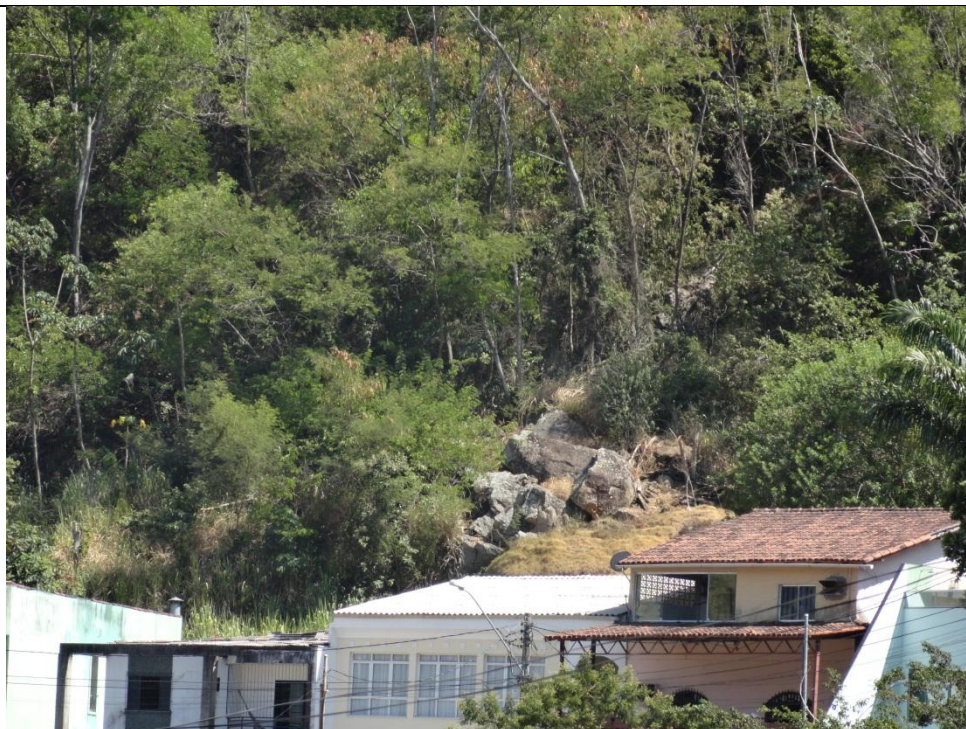
Figura 23 – Vista parcial do setor com lascas, blocos e matacões instáveis nos fundos das moradias.

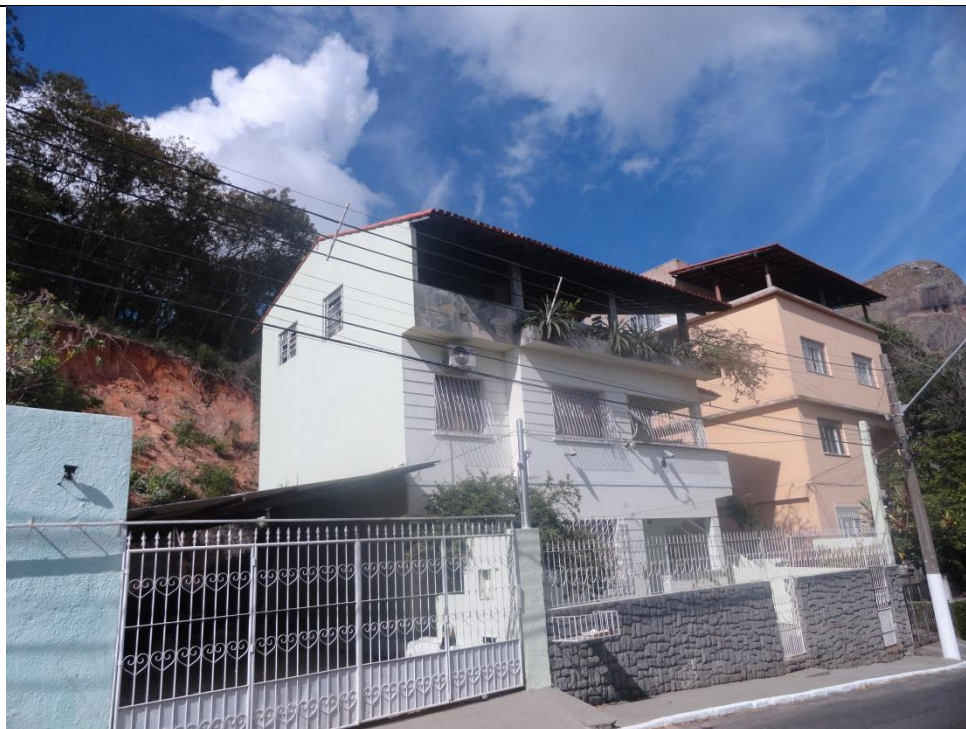
Figura 25 – Vista das moradias e grande erosão nos fundos das mesmas.

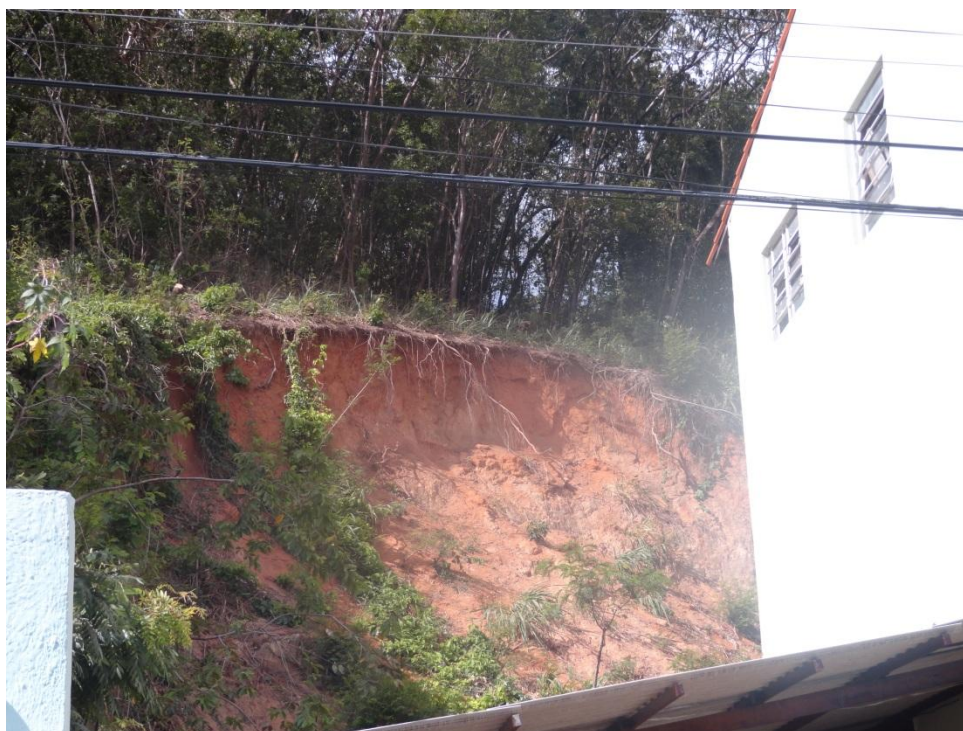
Figura 26 – Detalhe da erosão, com árvores de grande porte inclinadas na crista do talude.

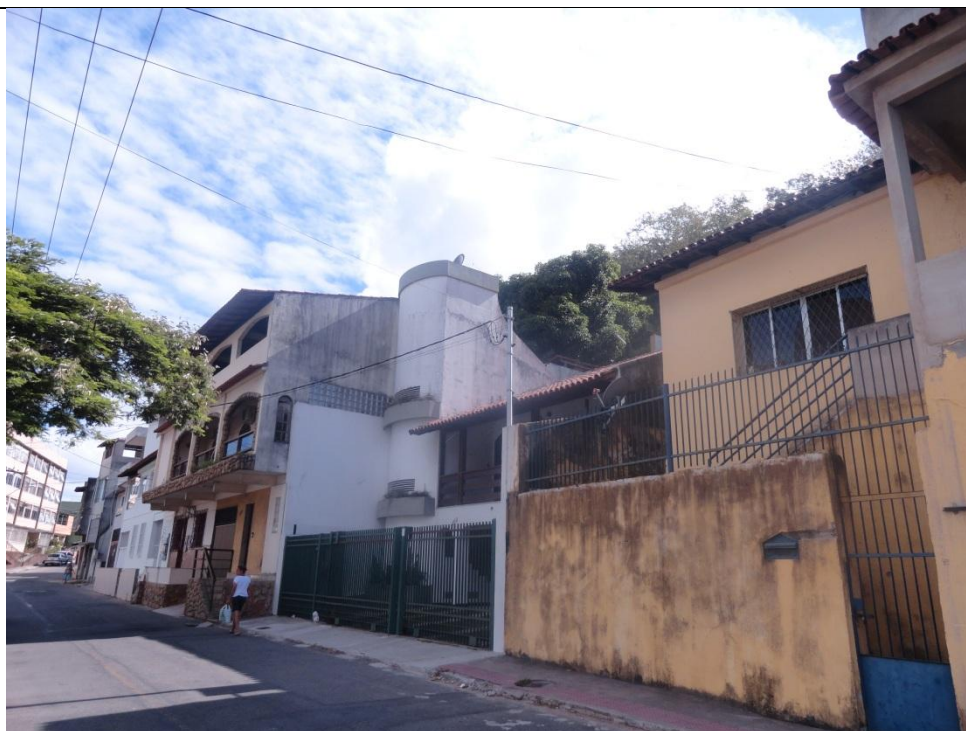
Figura 28 – Vista das moradias que compõem o setor de risco.

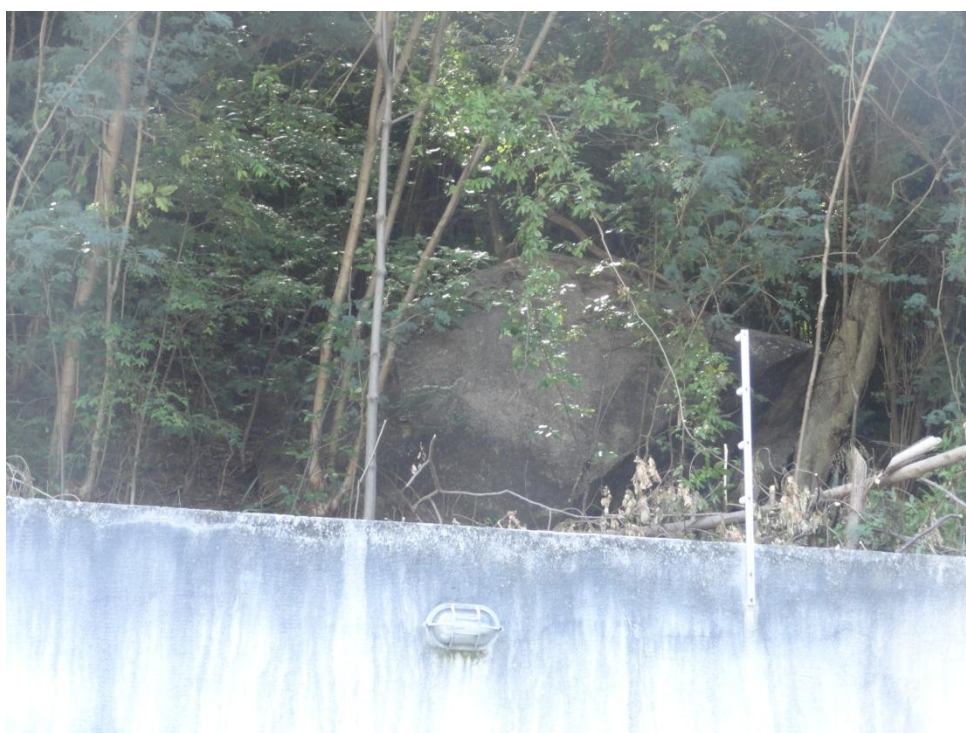
Figura 29 – Vista de blocos sobrepostos na matriz de solo, muito próximo as moradias.

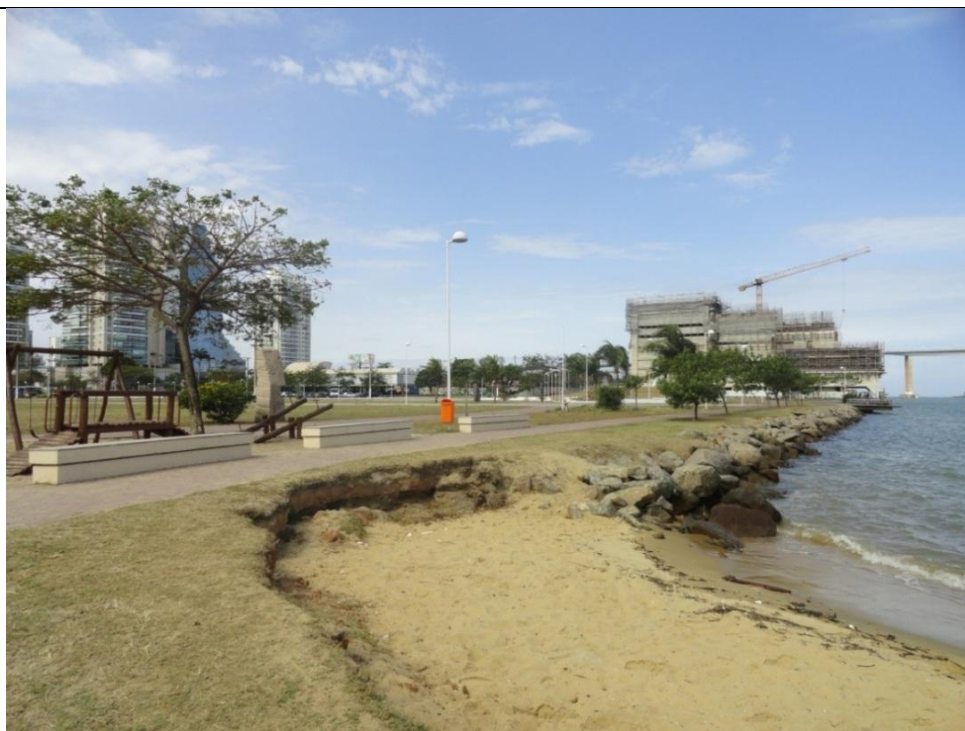
Figura 32 – Vista da área costeira com erosão já chegando à área da praça. É importante ressaltar que em dias de chuvas fortes ou elevação da maré, a praça fica alagada.

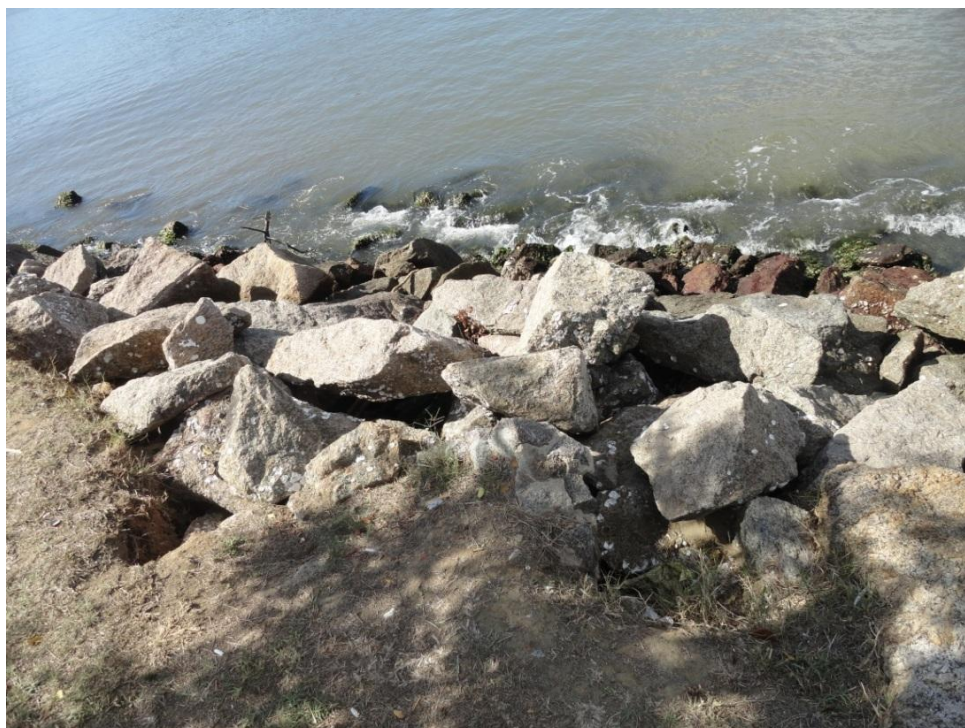
Figura 33 – Em destaque exemplos de erosão que ocorrem ao longo do aterro por trás do enrocamento.

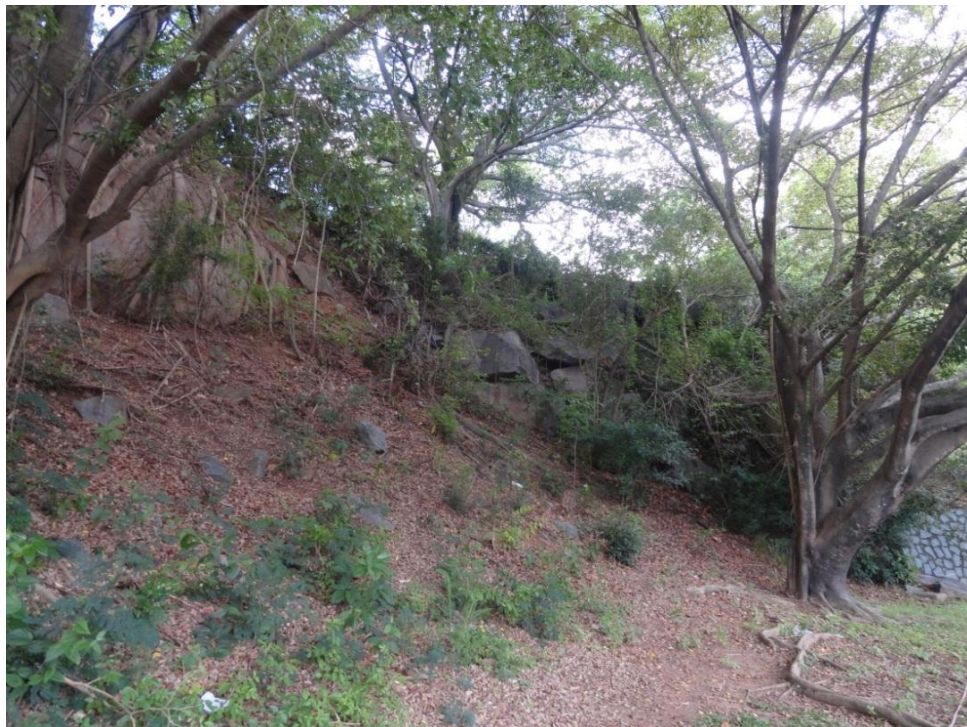
Figura 36 – Área próxima ao estacionamento com risco de queda de blocos.

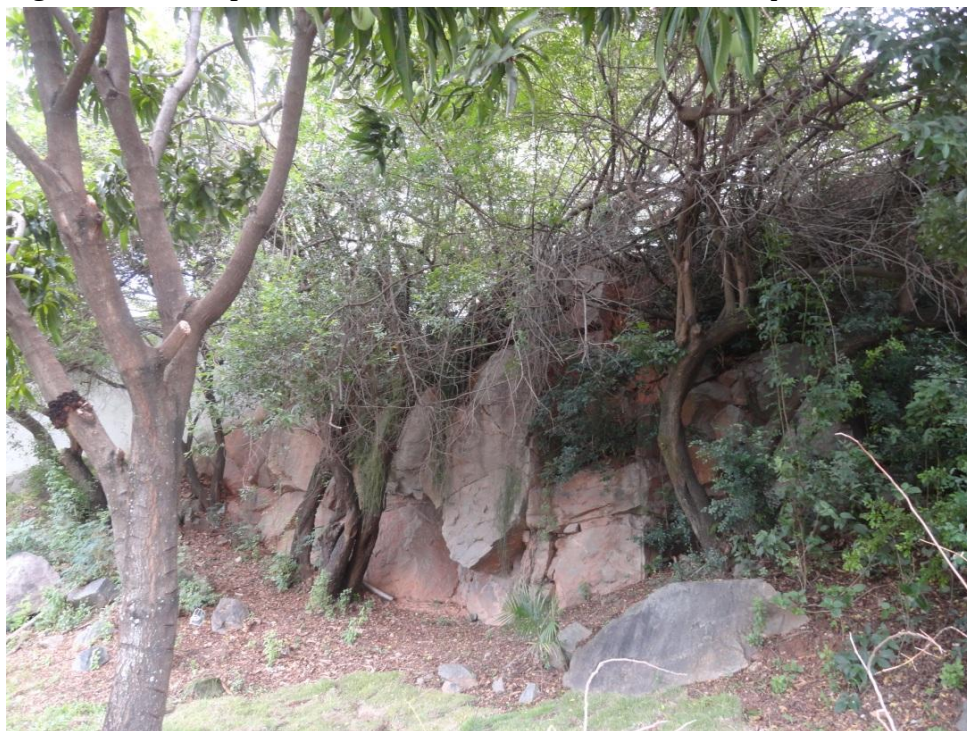
Figura 37 - Área próxima ao estacionamento com risco de queda de blocos.

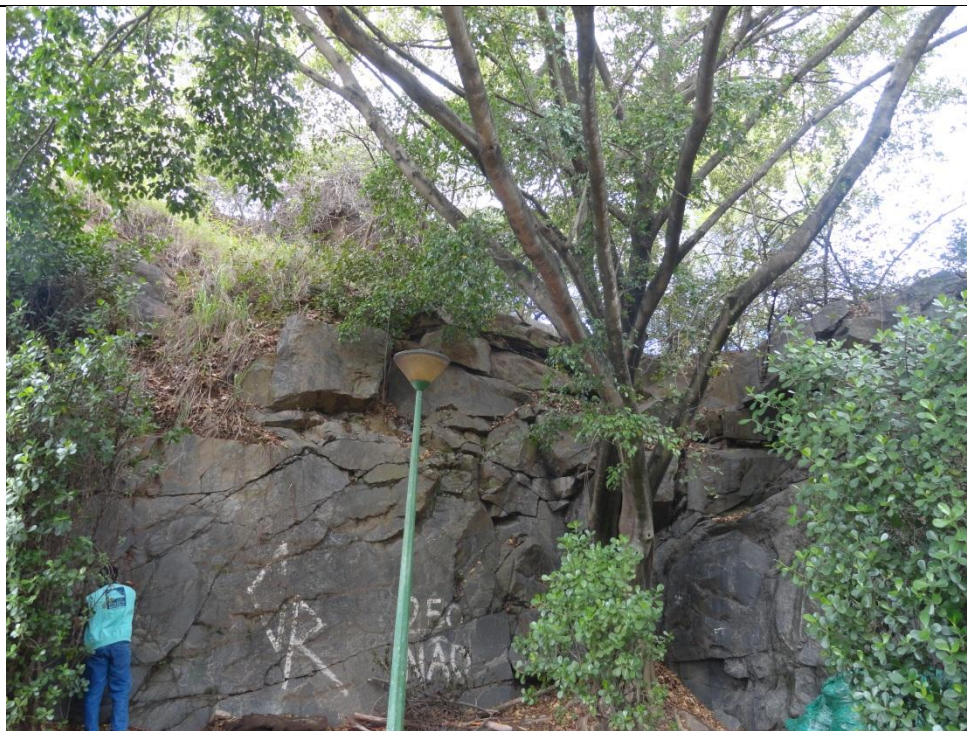
Figura 38 – Afloramento rochoso muito fraturado, individualizando blocos que poderão afetar o vestiário do parque.

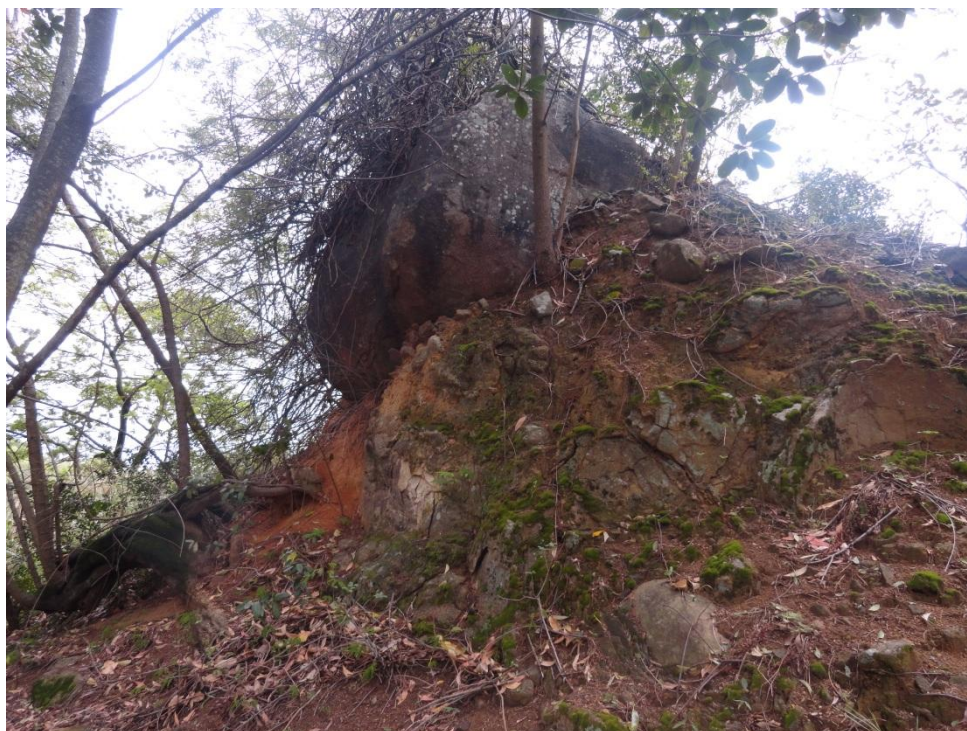
Figura 39 – Vista frontal do bloco instável na crista do talude.
