PLANO MUNICIPAL DE REDUÇÃO DE RISCO DE VITÓRIA – ES

ATUALIZAÇÃO 2014/2015

Elaboração do Plano Municipal de Redução de Risco - PMRR

2.7 – Atualização do Mapeamento de Risco (Levantamento de Campo: Setorização)

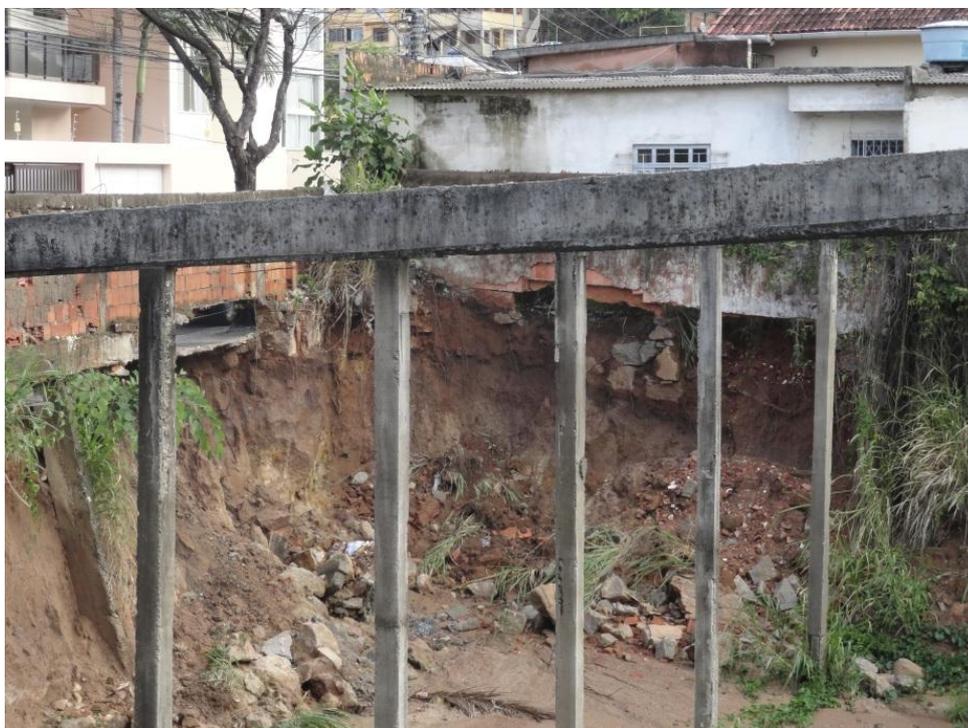
Figura 20 – Deslizamento abaixo da moradia e passeio da Avenida Maruipe.

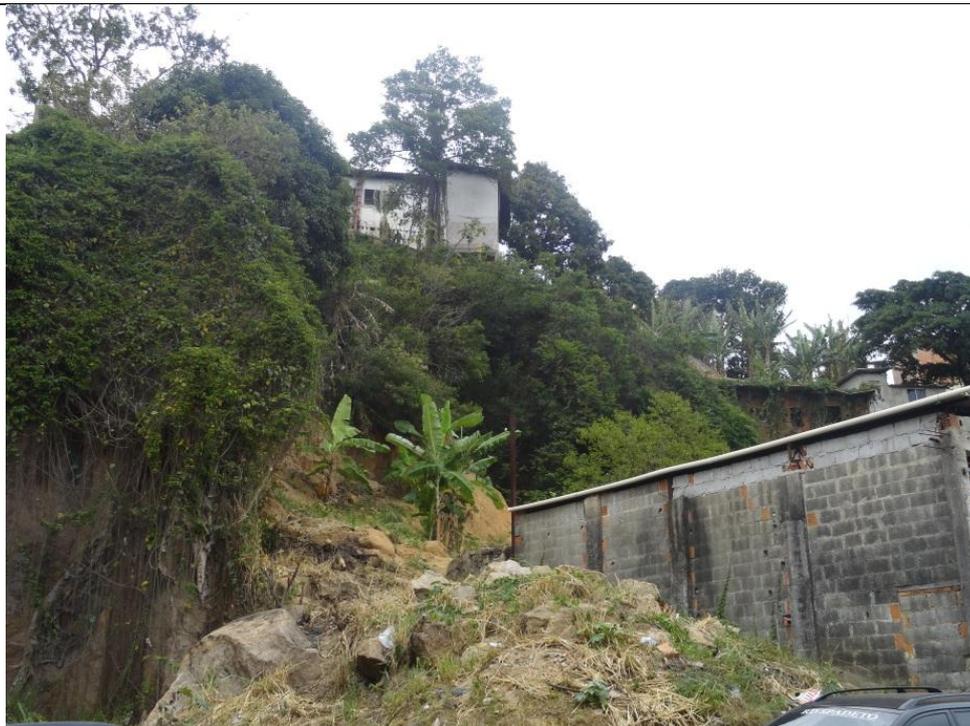
Figura 24 – Densa vegetação na área impedindo uma melhor visualização dos blocos instáveis e real geometria do talude.

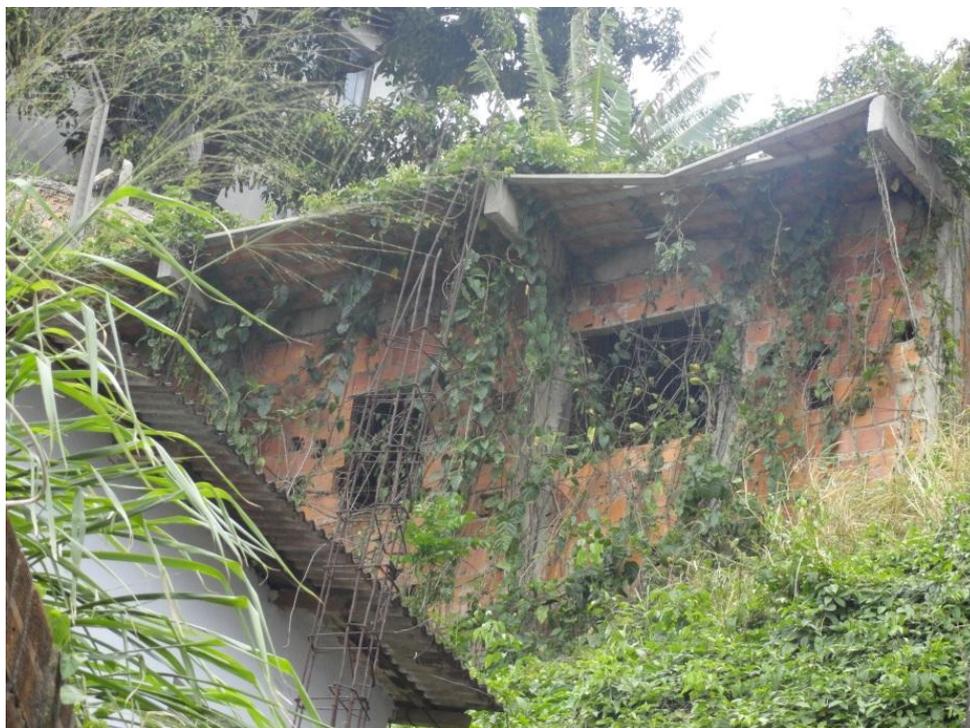
Figura 25 – Moradia com sérios danos estruturais que deverá ser demolida pois agrava o risco para a moradia imediatamente abaixo.

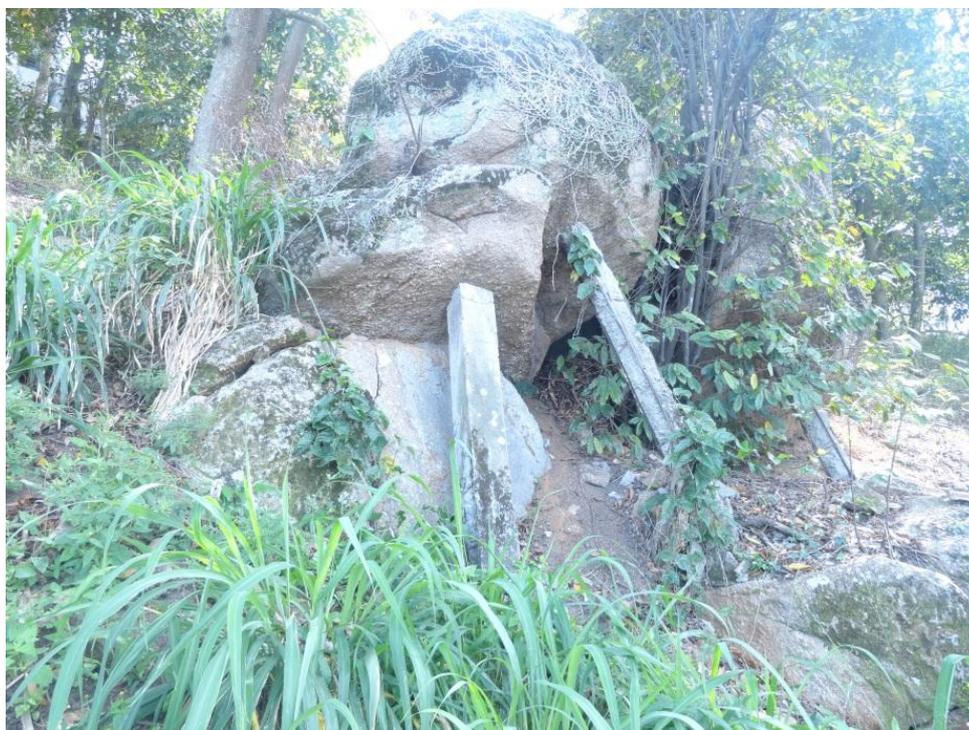
Figura 28 – Blocos instáveis nos fundos do asilo que poderão em caso de movimentação atingir as moradias a jusante.

- Desmonte do bloco de rocha indicado na figura 28 e; Execução de canaletas de drenagem ao longo da encosta;			
Quantitativos para a Intervenção Sugerida			
Ver item 2.5 – Proposição de Intervenções Estruturais para Redução de Riscos e Prevenção de Acidentes			
Observações (incluindo descrição de fotos obtidas no local)			
A seguir fotos ilustrativas do grau de urbanização do bairro e comprovação de risco.

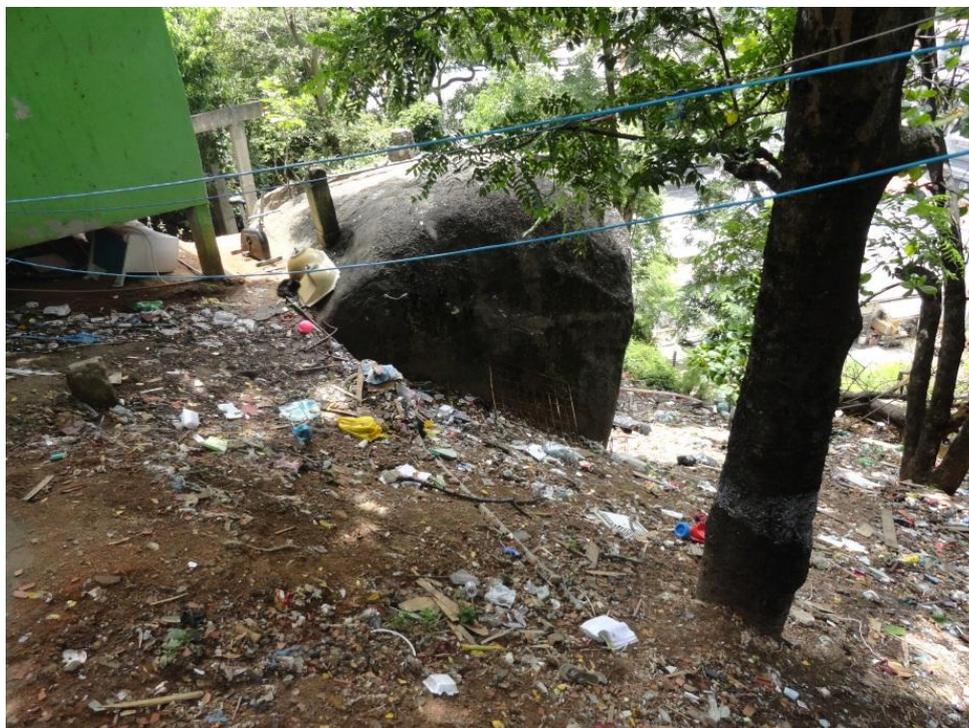
Figura 31 – Grande quantidade de lixo/entulho na face do talude.

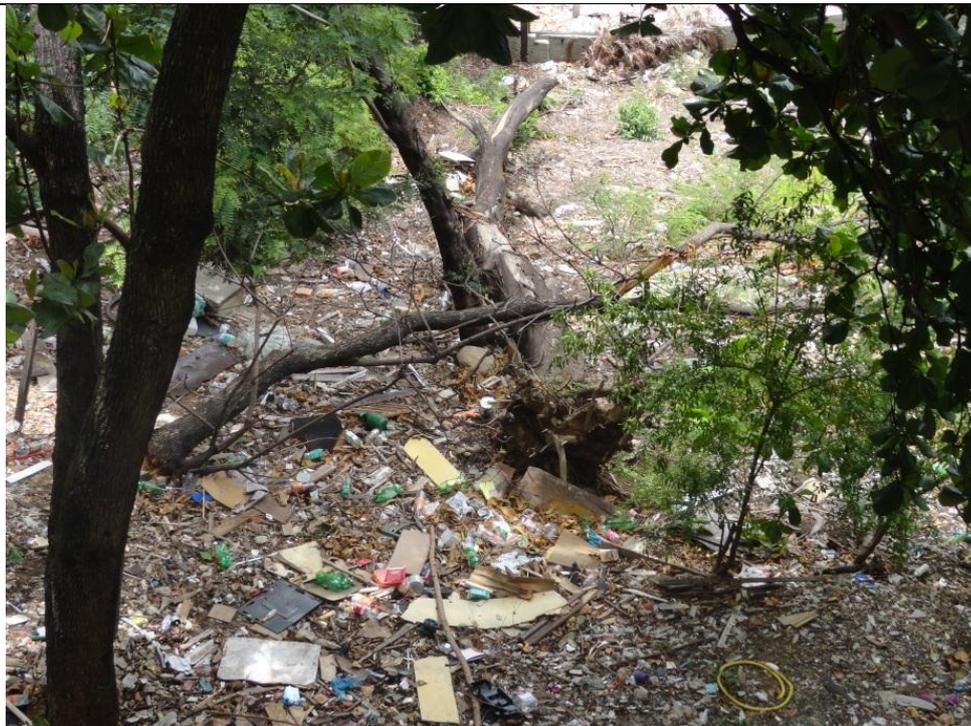
Figura 32 - Grande quantidade de lixo/entulho na face do talude.

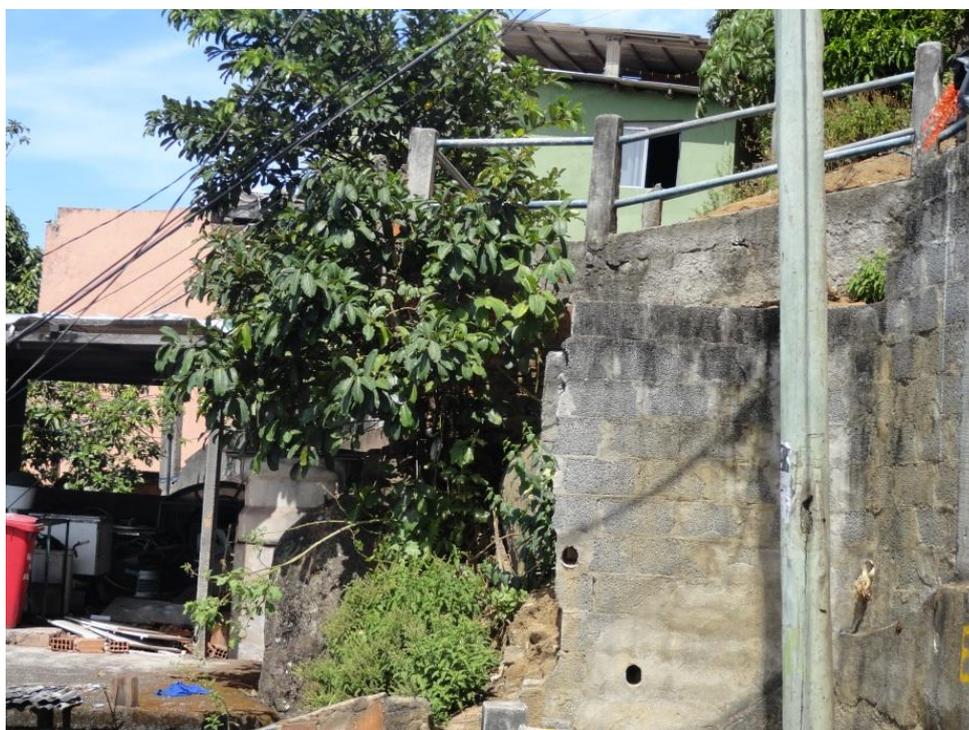
Figura 35 – Erosão abaixo da viela, deixando a mesma em balanço.

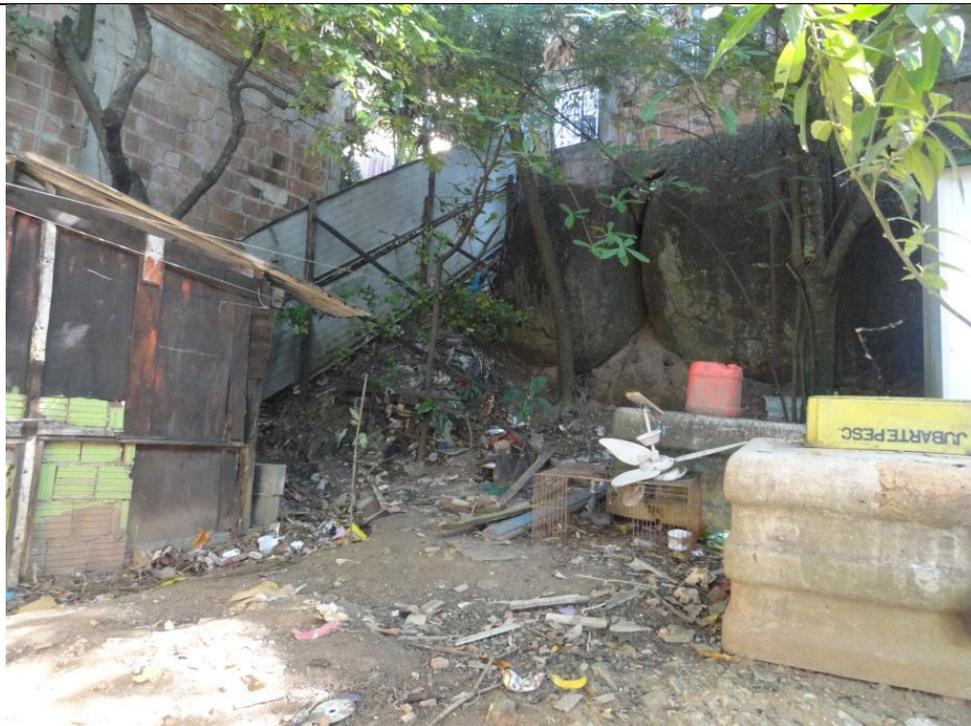
Figura 36 – Acúmulo de lixo abaixo de blocos. Notar erosão na base dos mesmos.

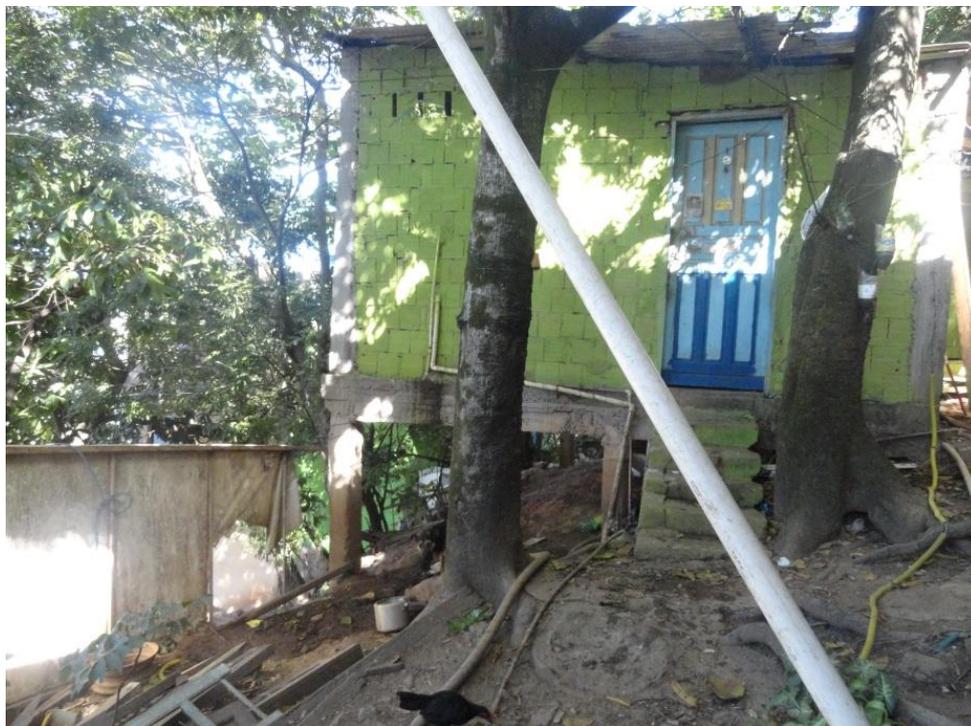
Figura 37 – Erosão na frente de moradia.

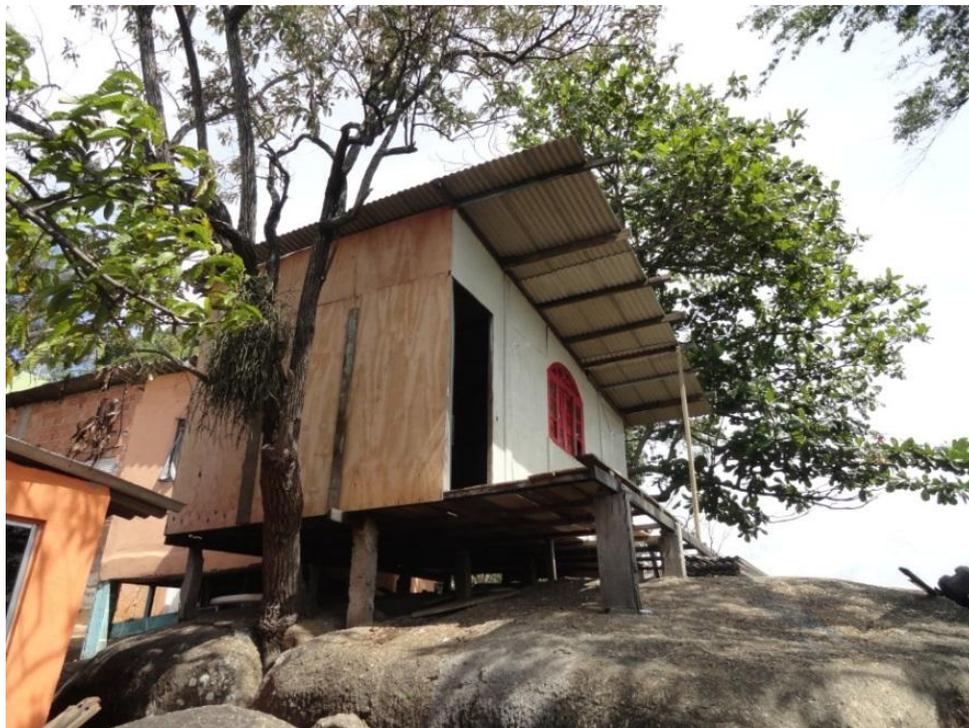
Figura 42 – Moradia de muito baixo padrão construtivo, existente no setor.

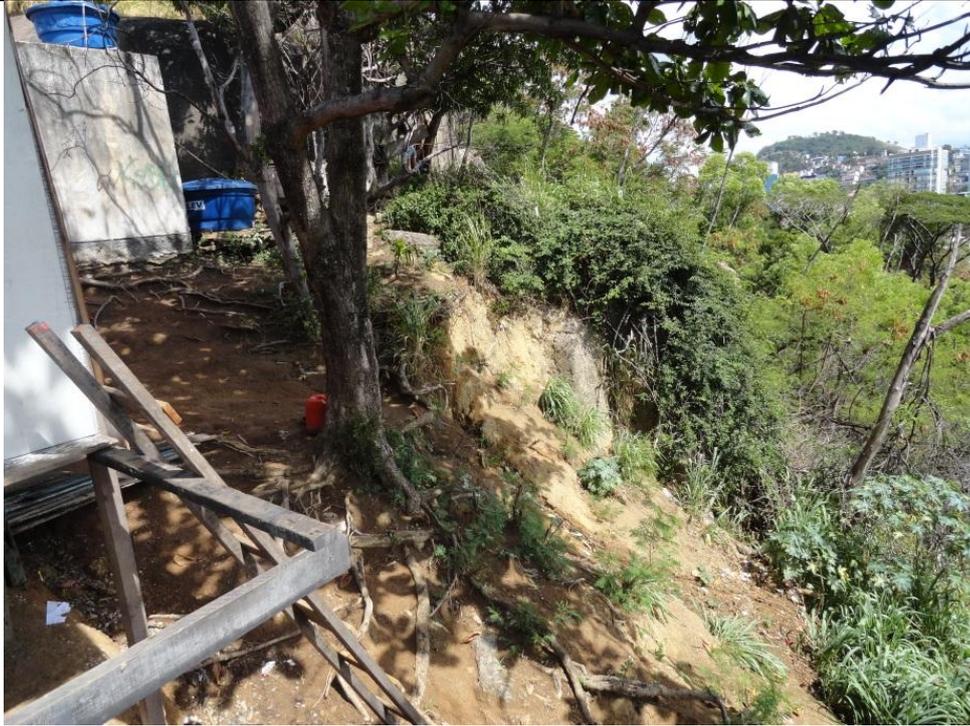
Figura 44 – Erosão na crista do talude e diversas árvores inclinadas em toda sua face.

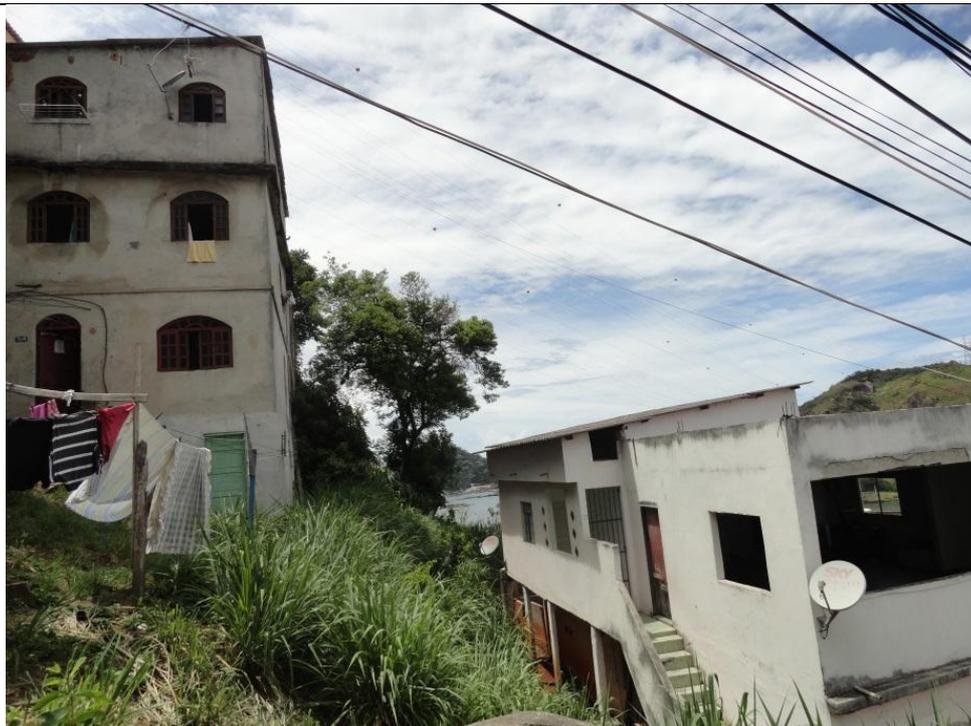
Figura 49 – Vista da moradia na crista do talude.

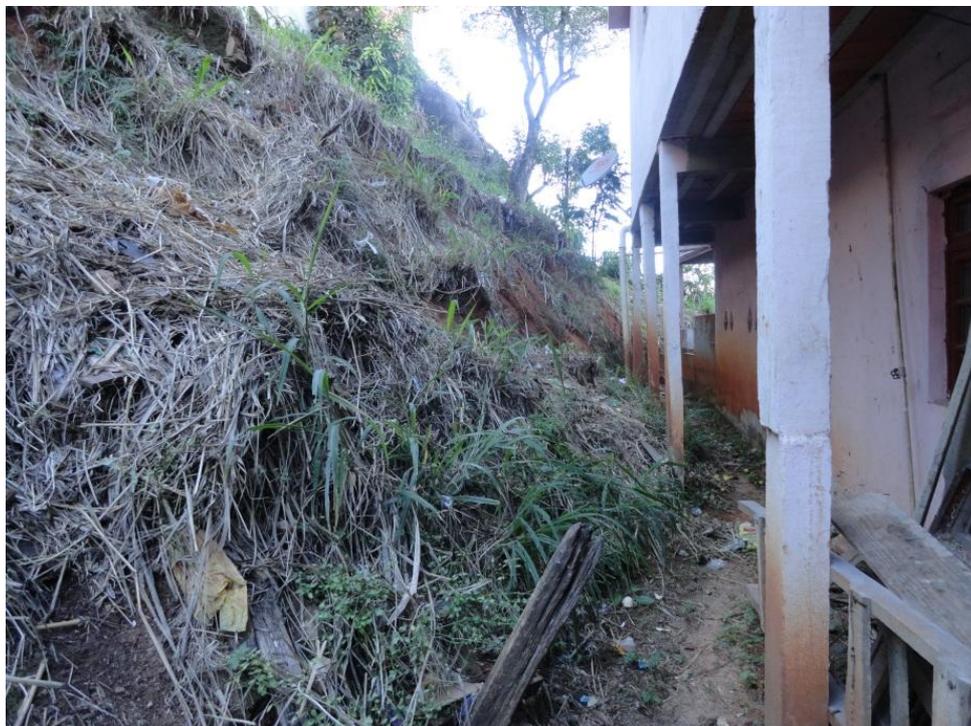
Figura 50 – Erosão no talude deixando moradia em risco.

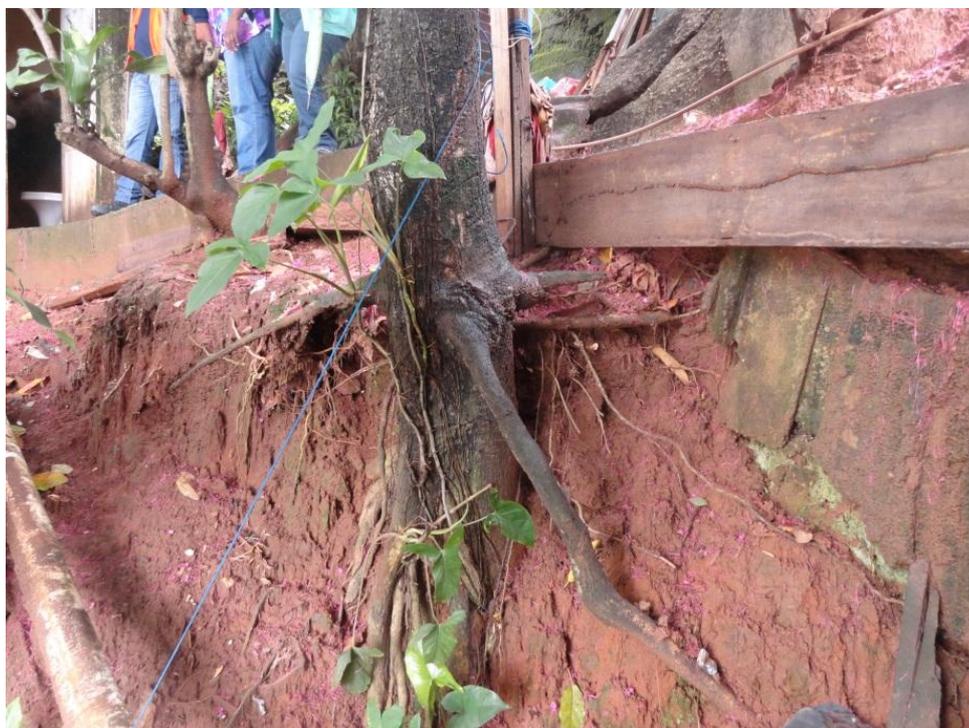
Figura 55 – Árvore com raiz exposta imediatamente abaixo da viela, acentuando o risco de erosão na área.

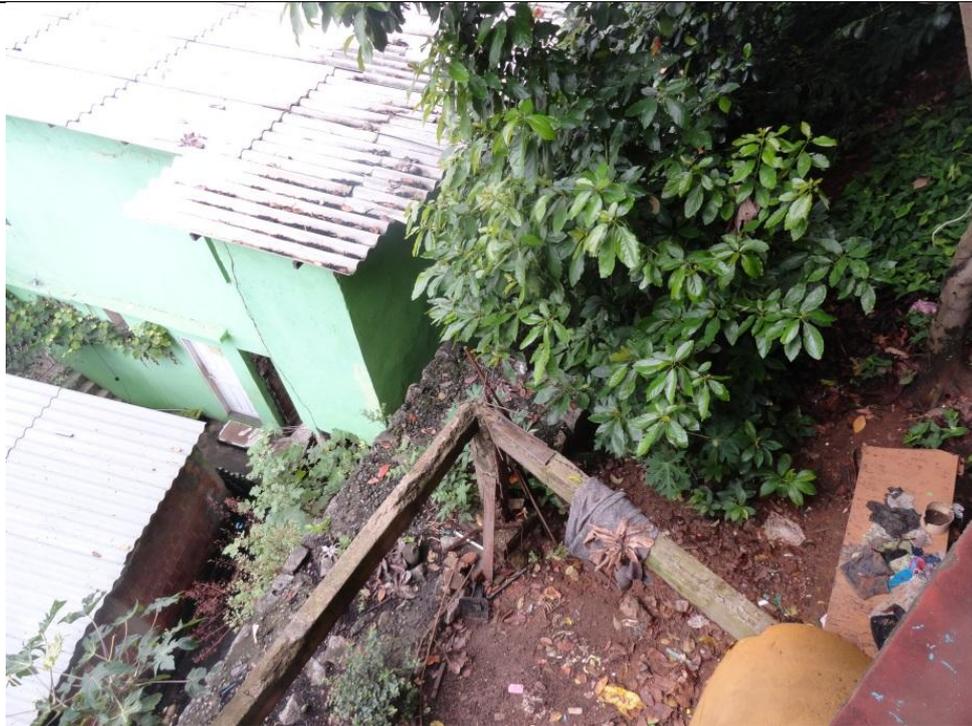
Figura 56 - Estrutura de contenção do tipo muro de alvenaria de pedra existente em parte da área

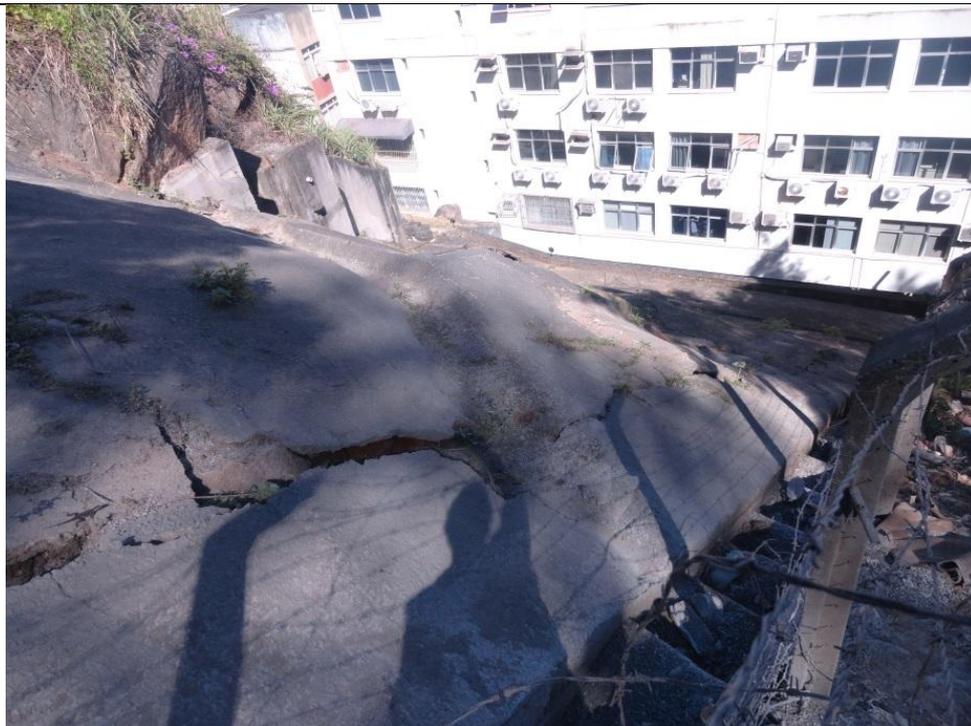
Figura 60 - Estrutura de contenção do tipo concreto projetado com tela existente em parte do talude, apresentando problemas estruturais.

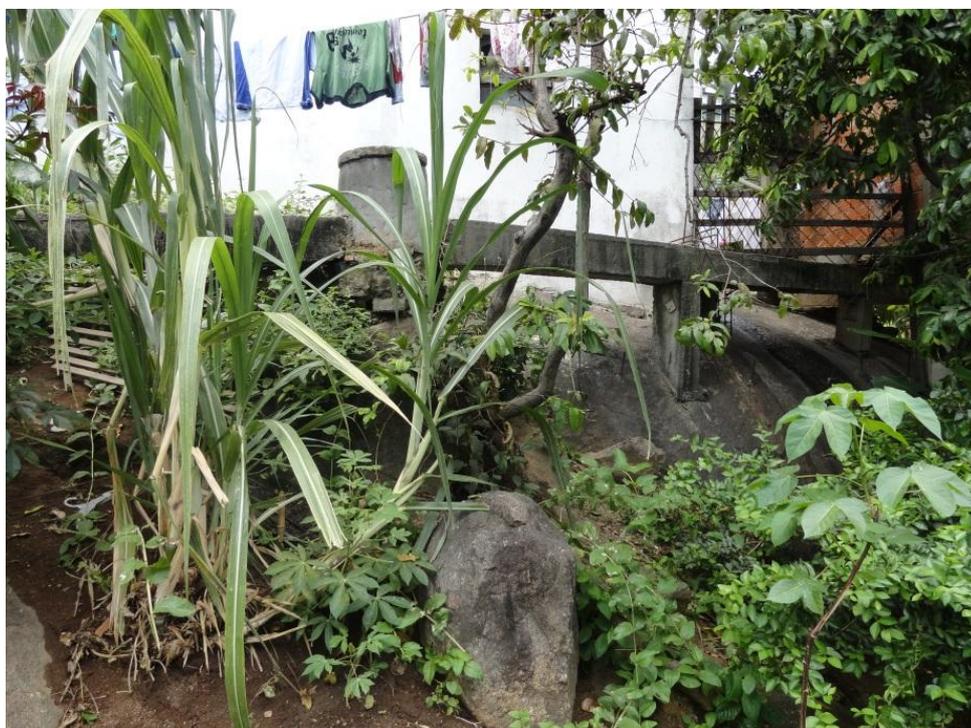
Figura 61 – Erosão na base da rede de esgoto, deixando a mesma em risco.

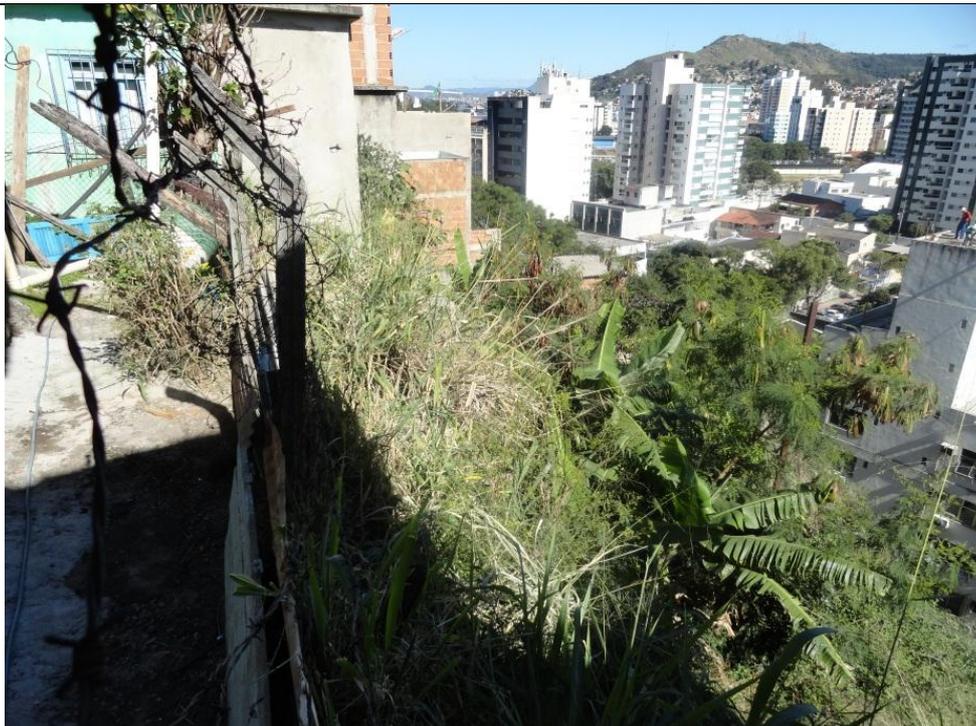
Figura 62 – talude muito íngreme, em processo erosivo, deixando moradias com diversas trincas.

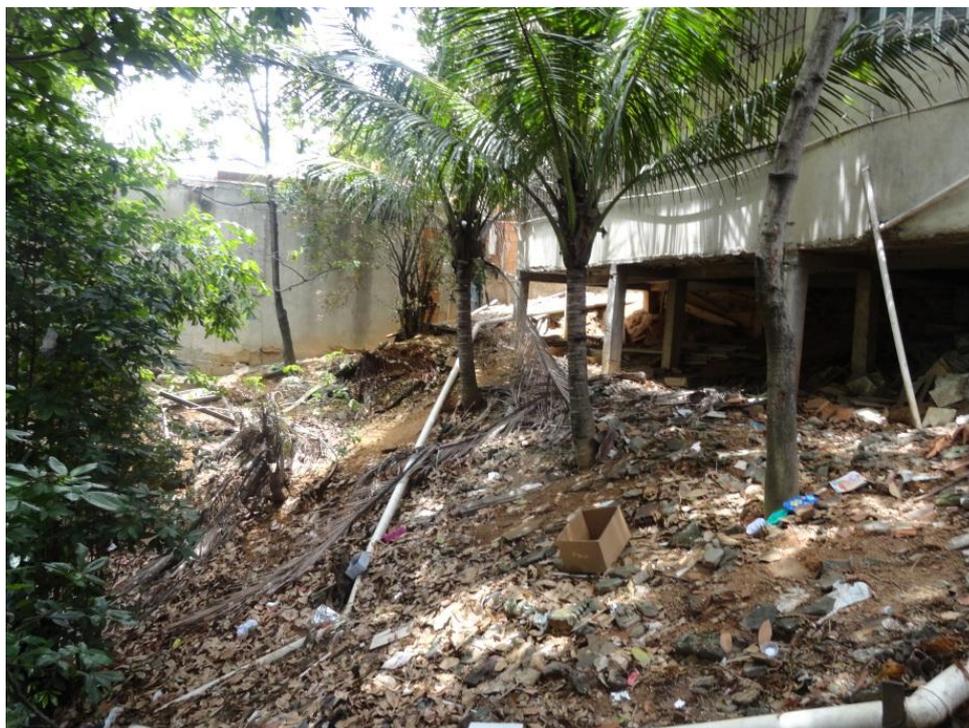
Figura 64 – Muito lixo/entulho na crista do talude.

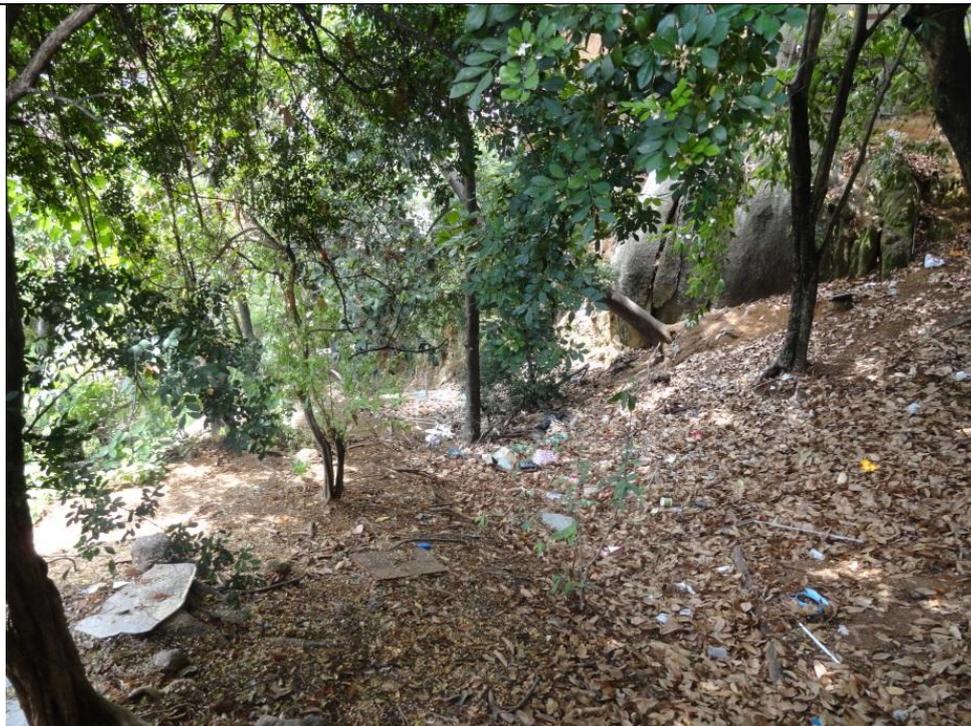
Figura 65 – Muito lixo/entulho em linha de drenagem natural.

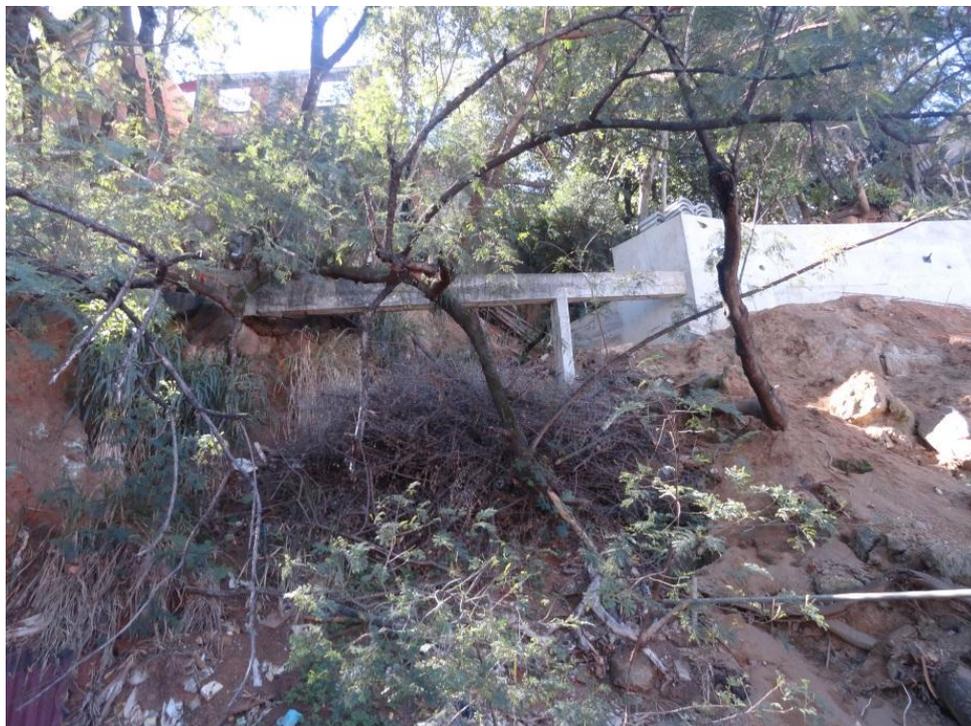
Figura 66 – Material mobilizado em linha de drenagem, com árvores inclinadas.

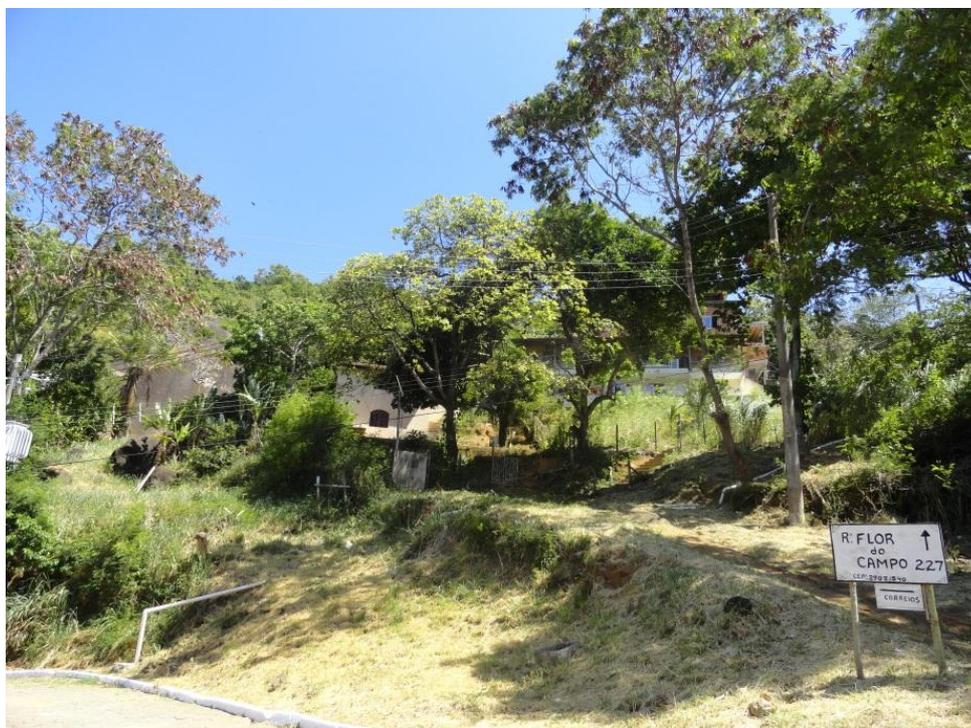
Figura 74 – Blocos instáveis ao lado da moradia.

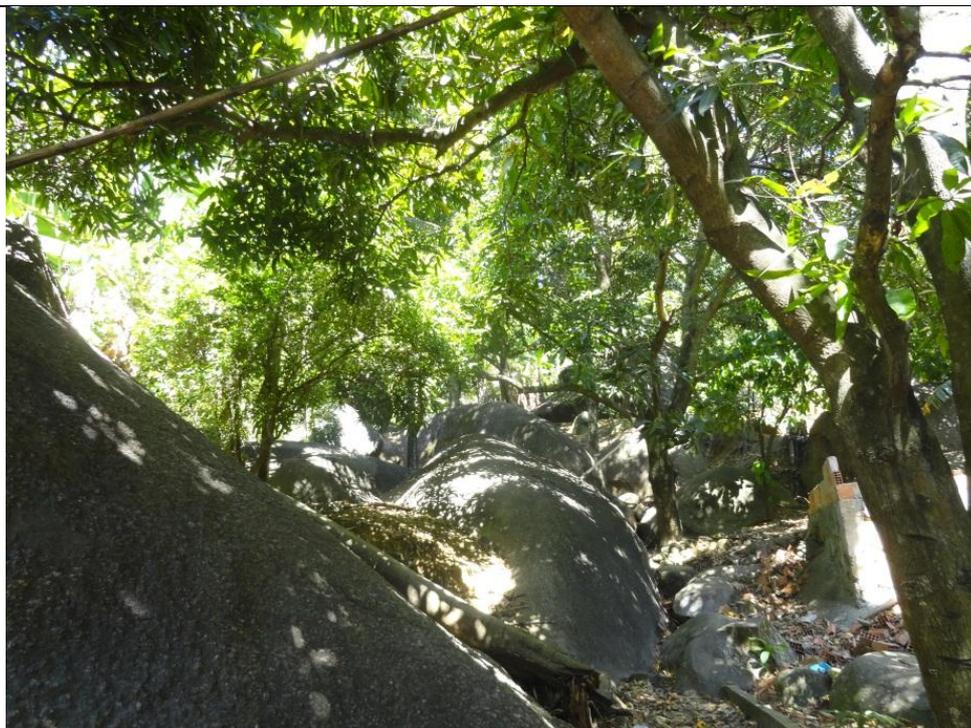
Figura 75 – Ninho de blocos em drenagem natural.

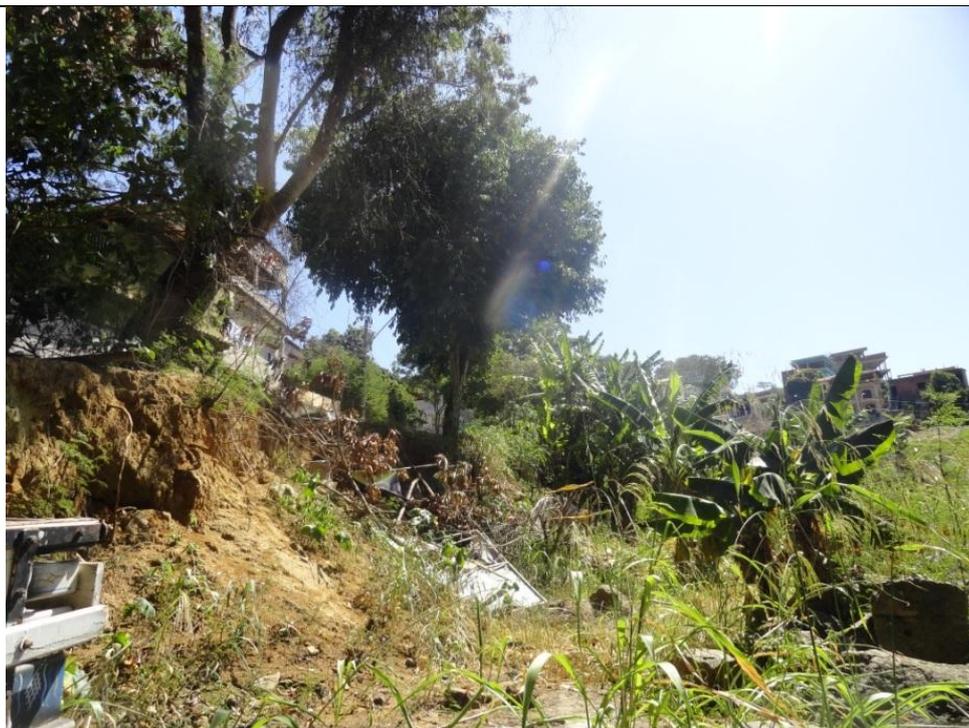
Figura 77 – Erosão em talude abaixo da rua.

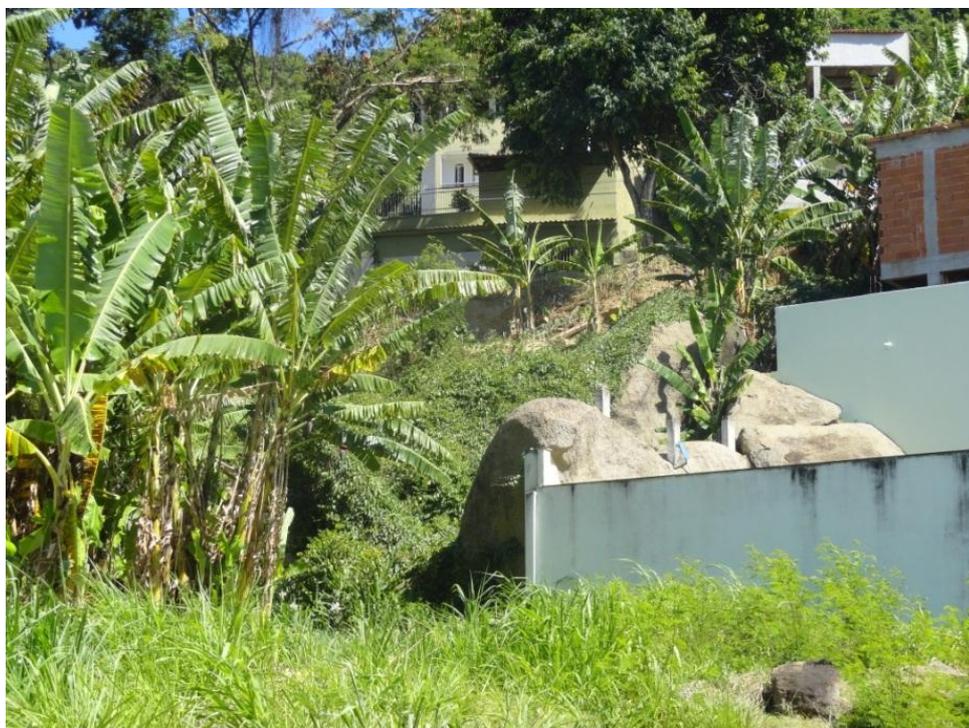
Figura 78 – Drenagem natural toranado a área não edificante.

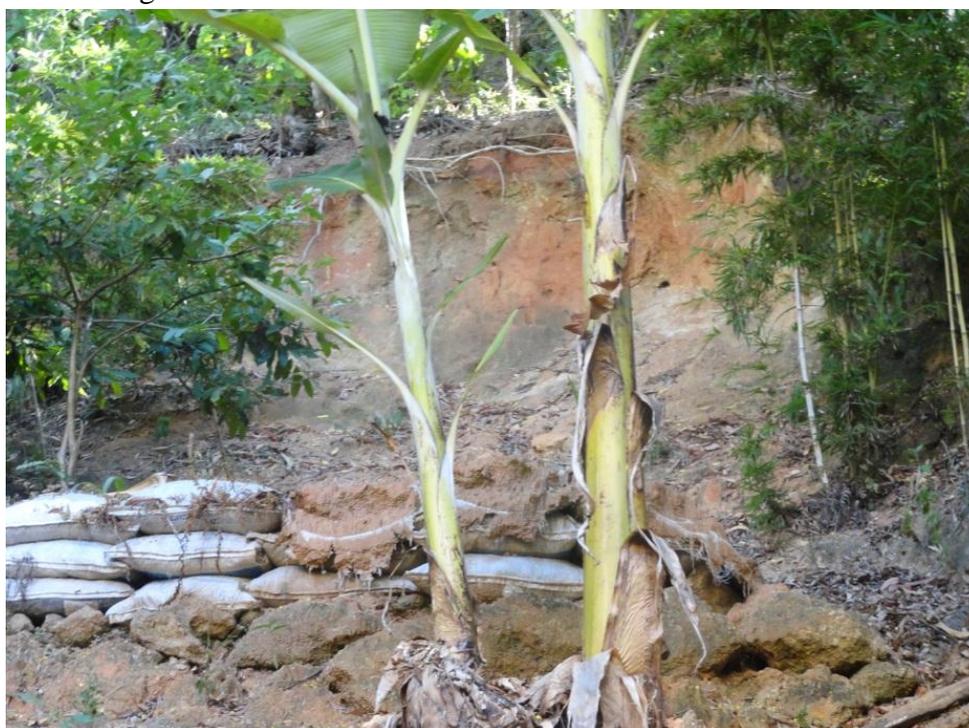
Figura 92 – Erosão no talude.

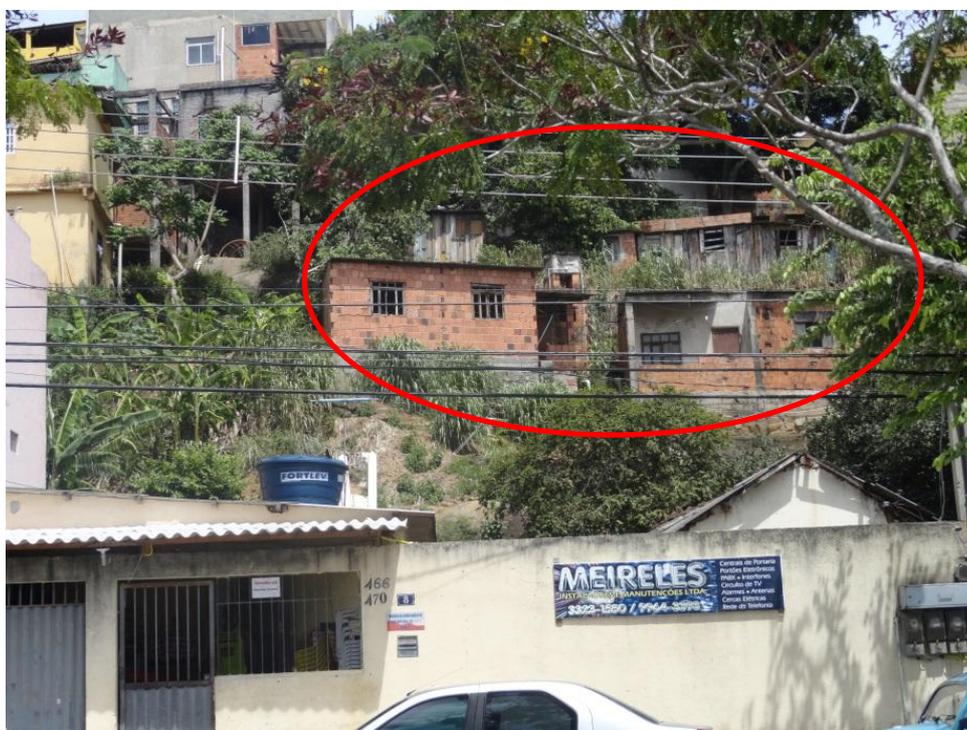
Figura 95 – Vista das moradias em linha de drenagem na face de talude. Moradias sinalizadas serão removidas.
