# PLANO MUNICIPAL DE REDUÇÃO DE RISCO DE VITÓRIA – ES

### Elaboração do Plano Municipal de Redução de Risco - PMRR

2.7 – Atualização do Mapeamento de Risco (Levantamento de Campo: Setorização)

Volume 8

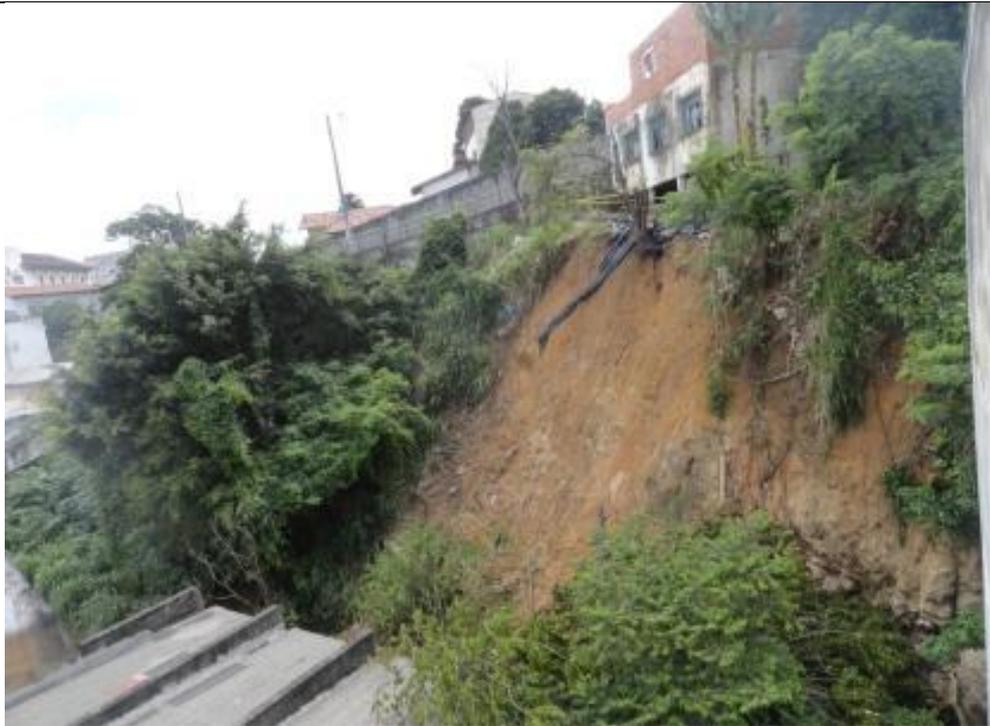
Figura 11 - Vista da encosta onde ocorreu o deslizamento e ainda não foram realizadas as obras de contenção.

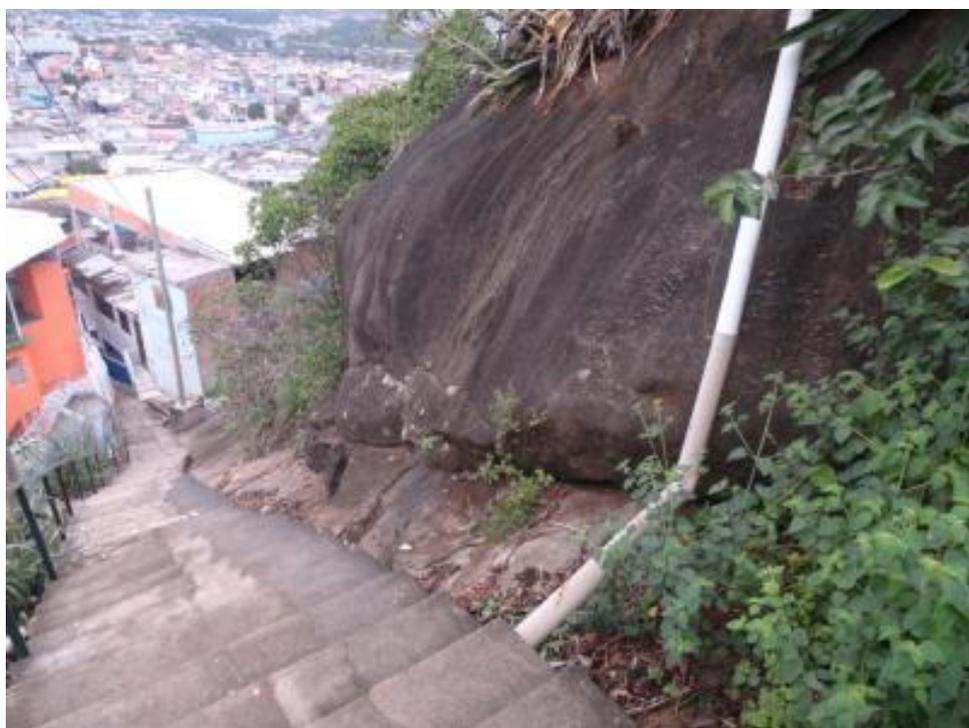
Figura 14 - Afloramento fraturado, individualizando pequenos blocos na lateral da escadaria.

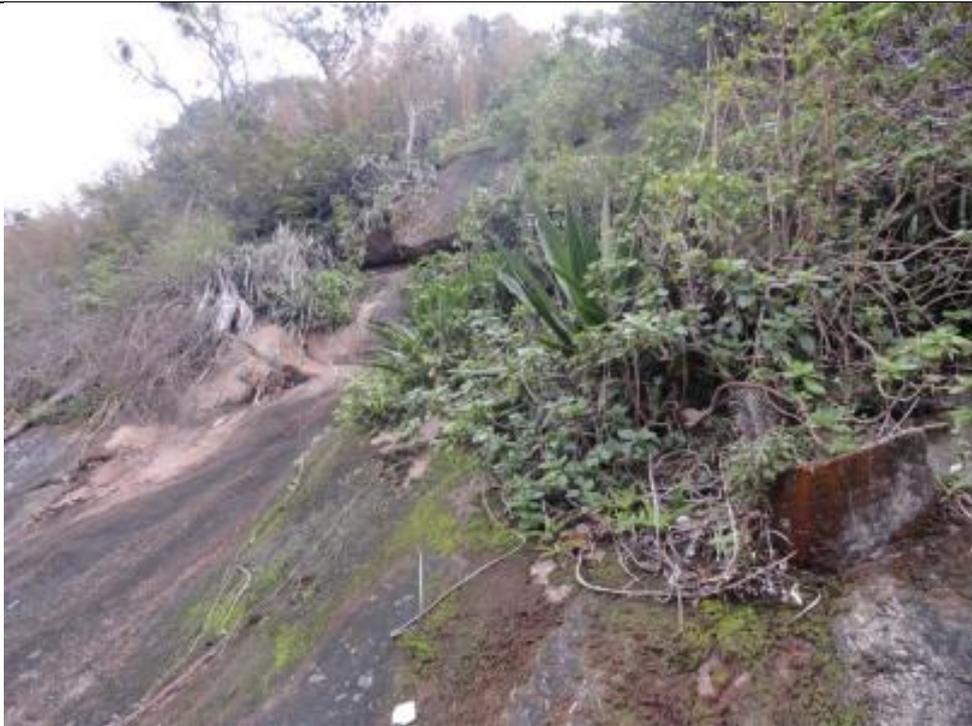
Figura 15 - Aflorento fraturado, individualizando lascas.

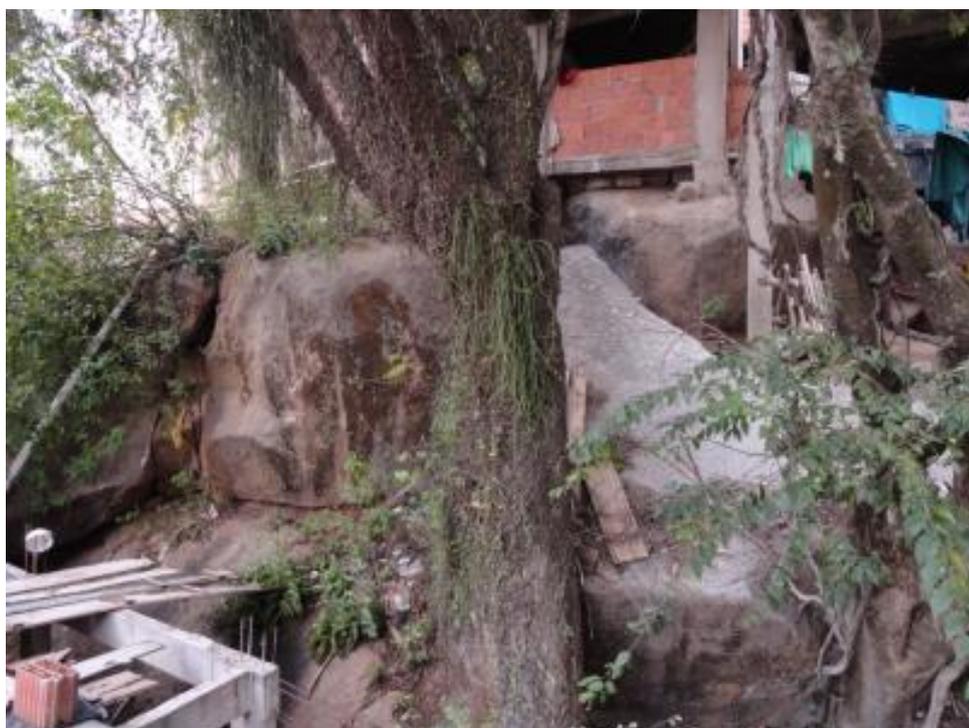
Figura 23 - Diversos blocos instáveis entre moradias.

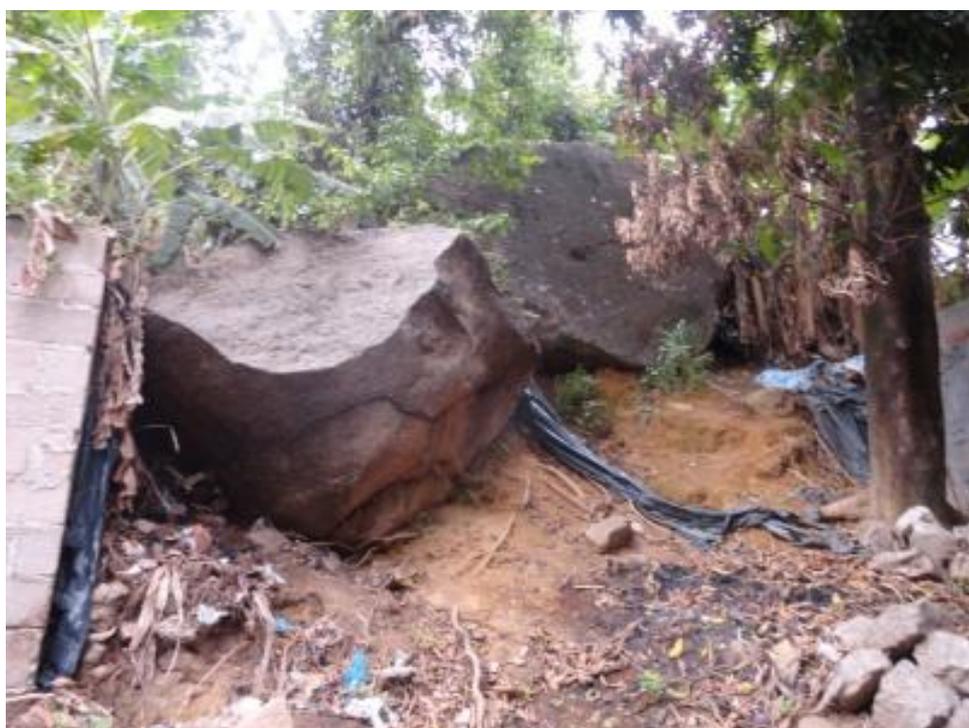
Figura 25 - Erosão no talude deixando blocos de grande porte instáveis.

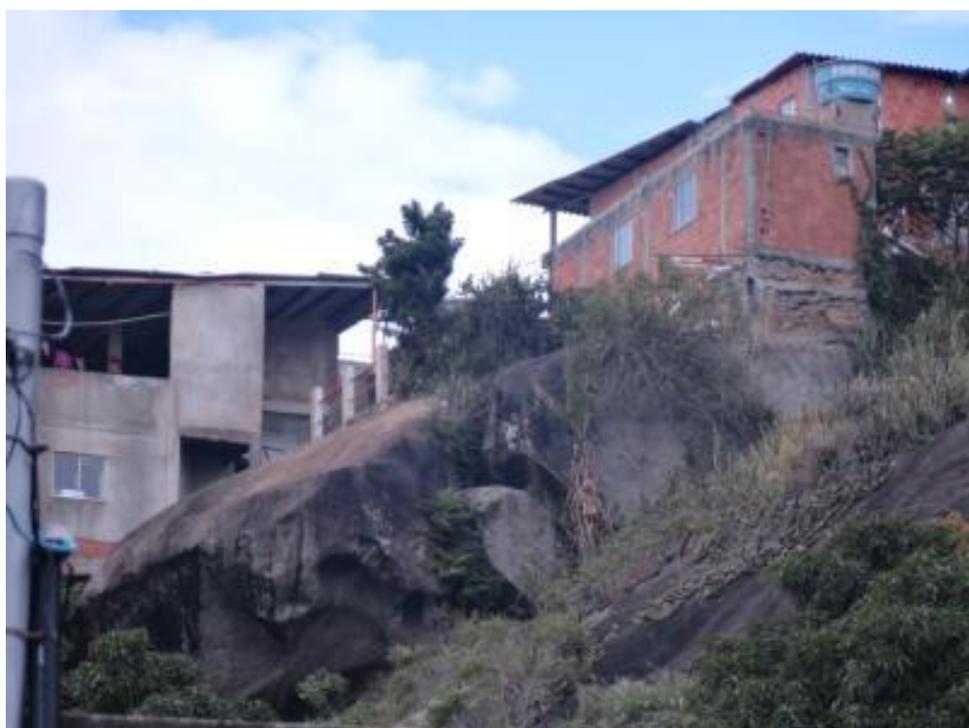
Figura 27 - Bloco de grande porte fraturado a meia encosta.

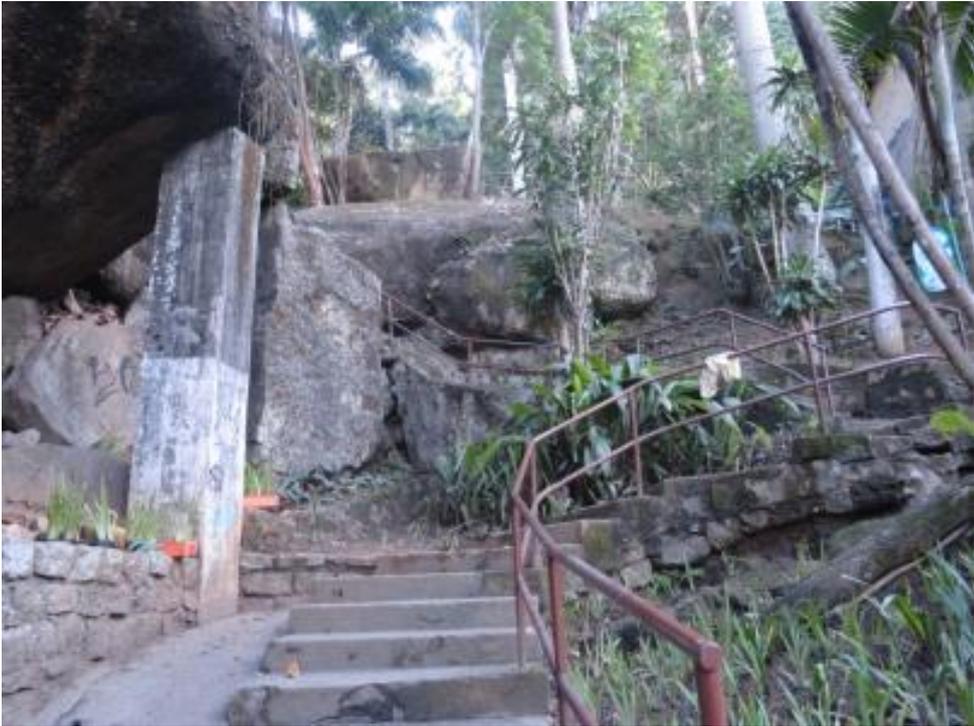
Figura 45 - Vista geral do setor.

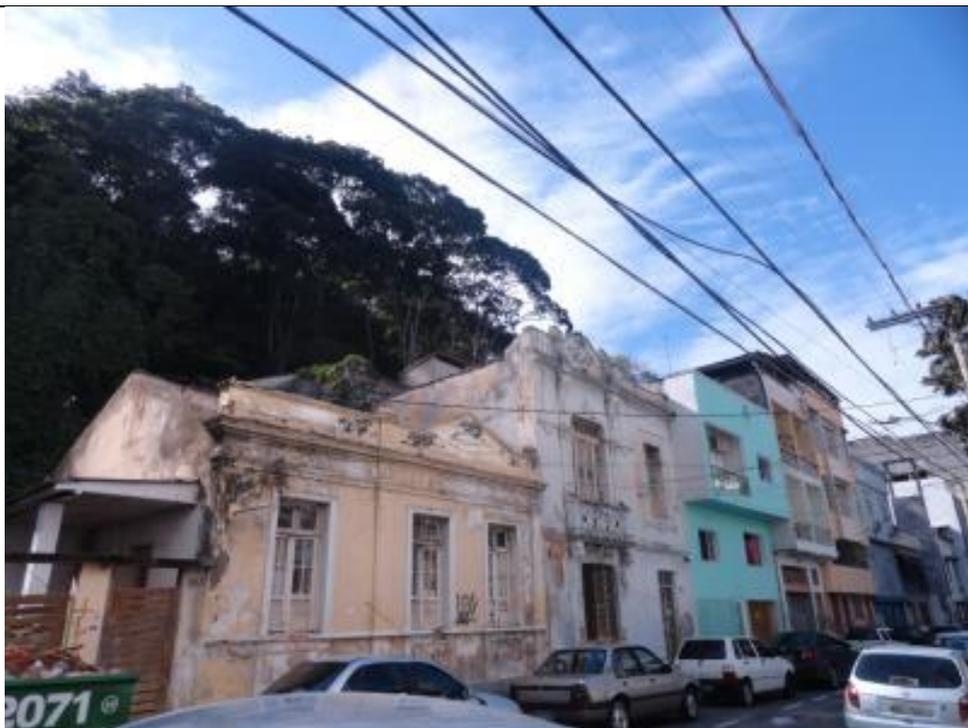
Figura 52 - Vista das moradias inclusas no setor.

<ul style="list-style-type: none"> <li>- Serviço de limpeza;</li> <li>- Execução de canaletas de drenagem ao longo de toda encosta;</li> <li>- Execução de cortina ancorada para o talude (figura 54);</li> <li>- Execução de Sistema de drenagem profunda;</li> <li>- Regularização da encosta e execução de proteção superficial (figura 53).</li> </ul>			
Quantitativos para a Intervenção Sugerida			
Ver item 2.5 – Proposição de Intervenções Estruturais para Redução de Riscos e Prevenção de Acidentes			
Observações (incluindo descrição de fotos obtidas no local)			
A seguir fotos ilustrativas do grau de urbanização do bairro e comprovação de existência de risco.

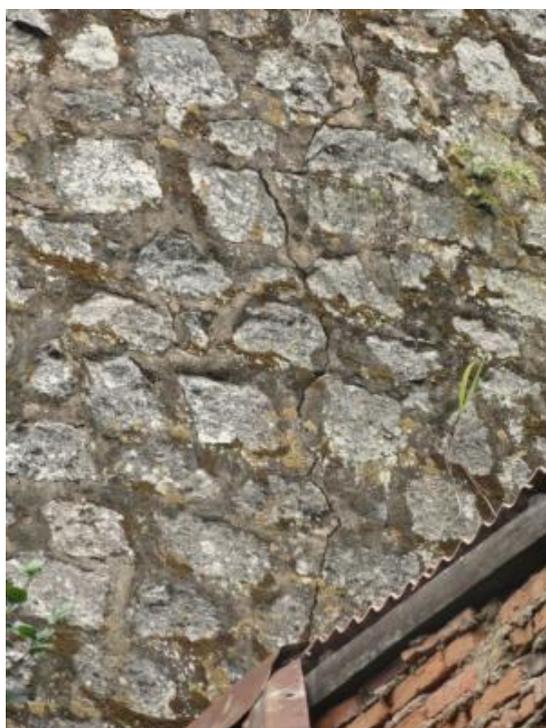
Figura 55 - Trinca no muro de pedras.

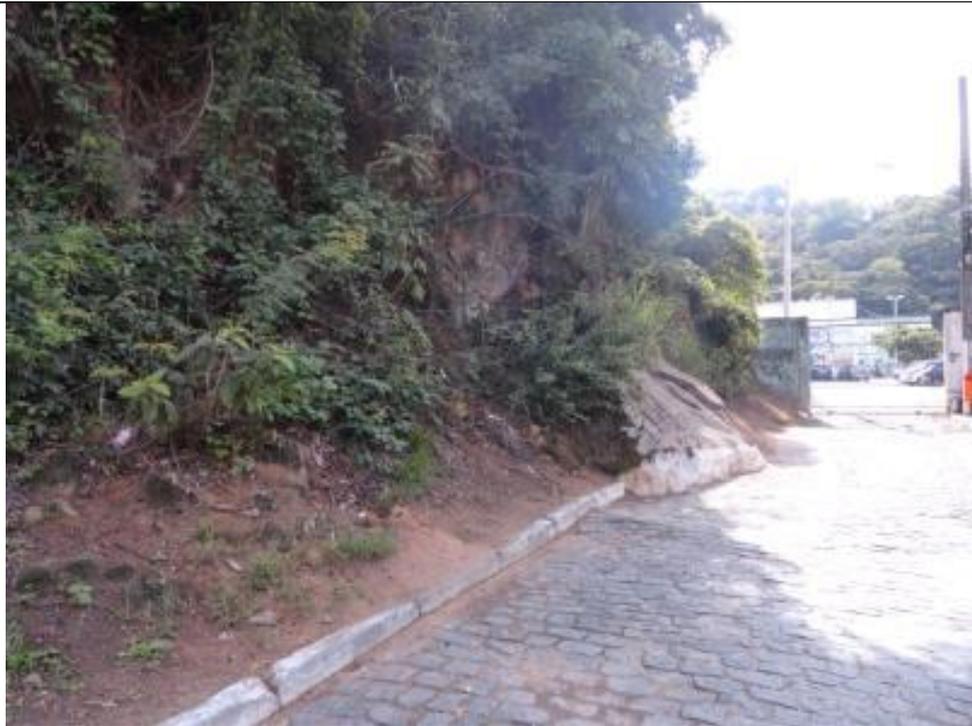
Figura 57 - Vista do talude na entrada da escola.

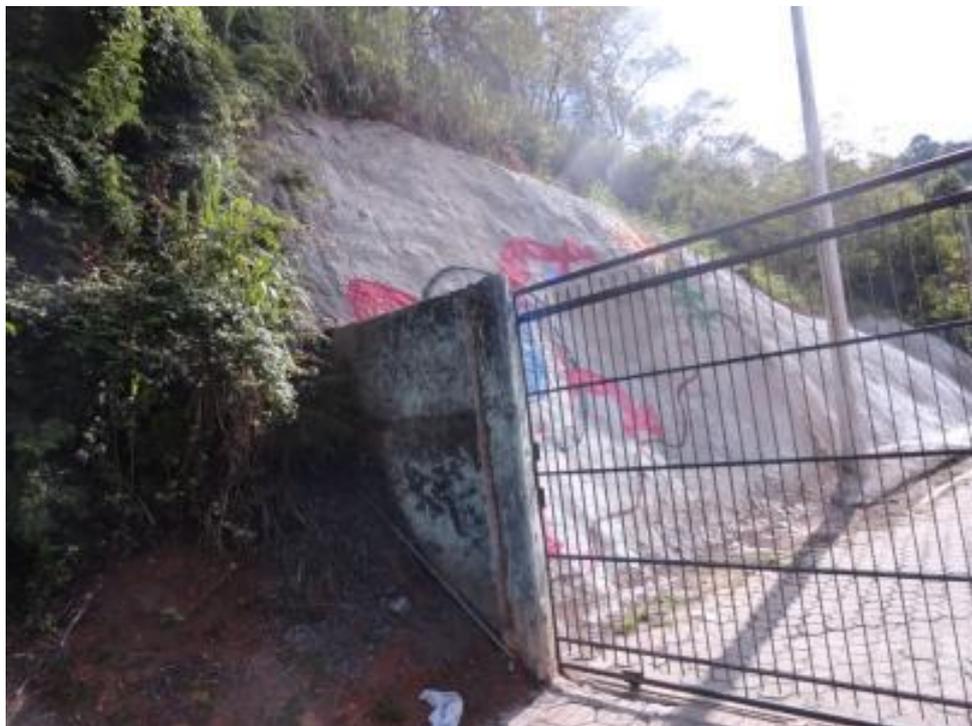
Figura 58 - Parte do talude com proteção superficial, mas sem canaletas de drenagem.

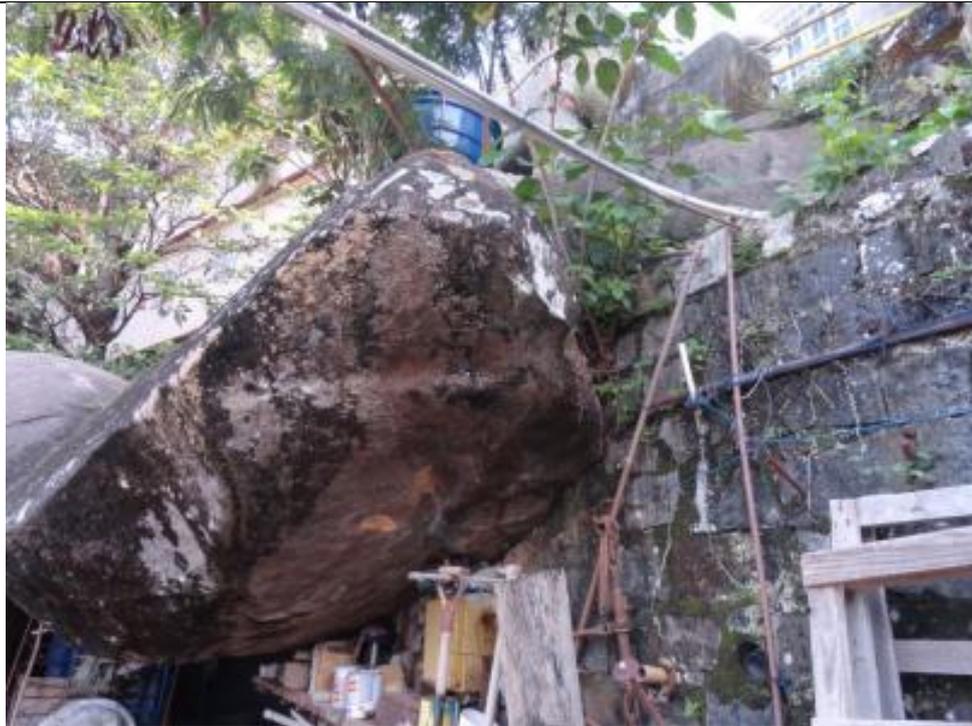
Figura 61 - Bloco rochoso de grande porte instável, localizado na base da viela.

<b>Indicação de Intervenção para o Setor</b>			
- Obra de contenção do tipo contraforte ancorado para os blocos rochosos (figura 61 e 62); - Execução de canaletas de drenagem ao longo de toda encosta, inclusive para a viela de acesso ao setor.			
<b>Quantitativos para a Intervenção Sugerida</b>			
Ver item 2.5 – Proposição de Intervenções Estruturais para Redução de Riscos e Prevenção de Acidentes			
<b>Observações (incluindo descrição de fotos obtidas no local)</b>			
A seguir fotos ilustrativas do grau de urbanização do bairro e comprovação de existência de risco.

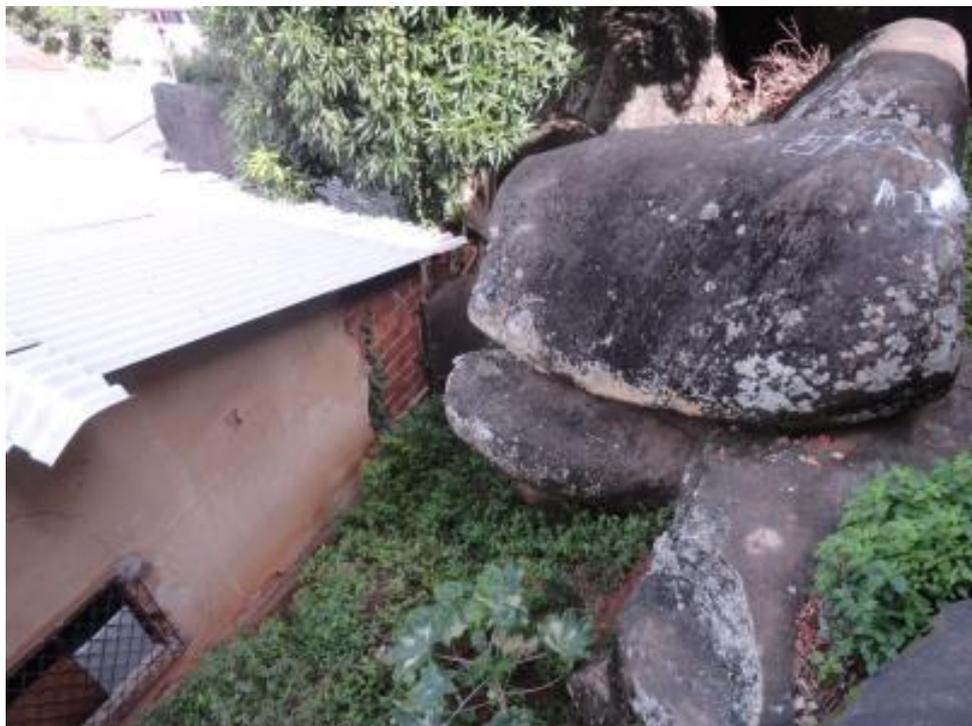
Figura 62 - Ninho de blocos bem próximos as moradias.

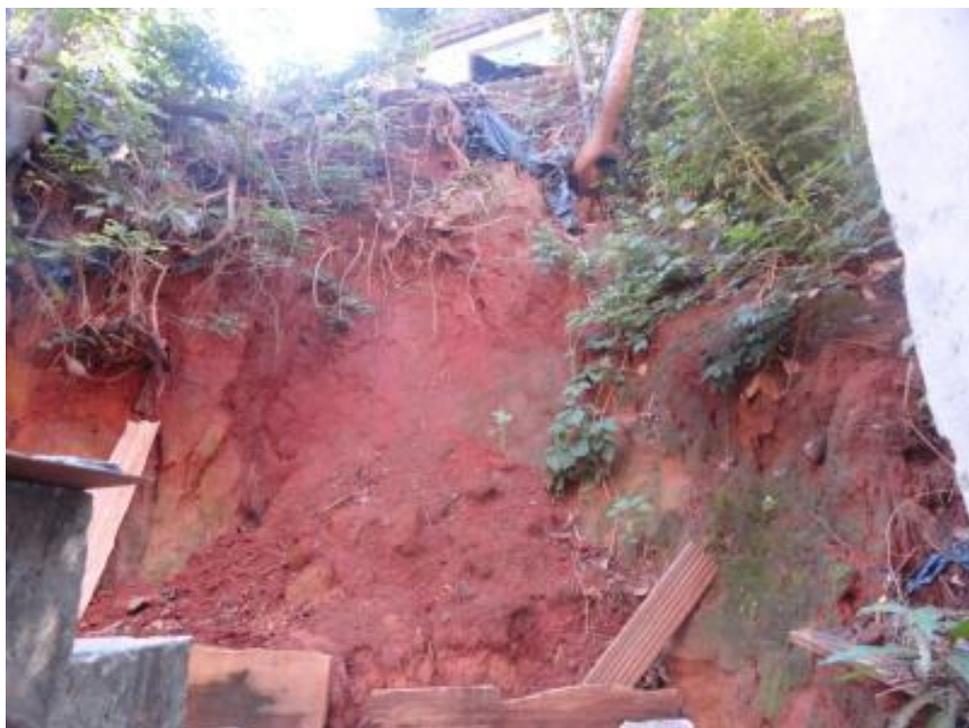
Figura 65 - Cicatriz de escorregamento, promovendo risco a moradia a jusante e a montante do talude.

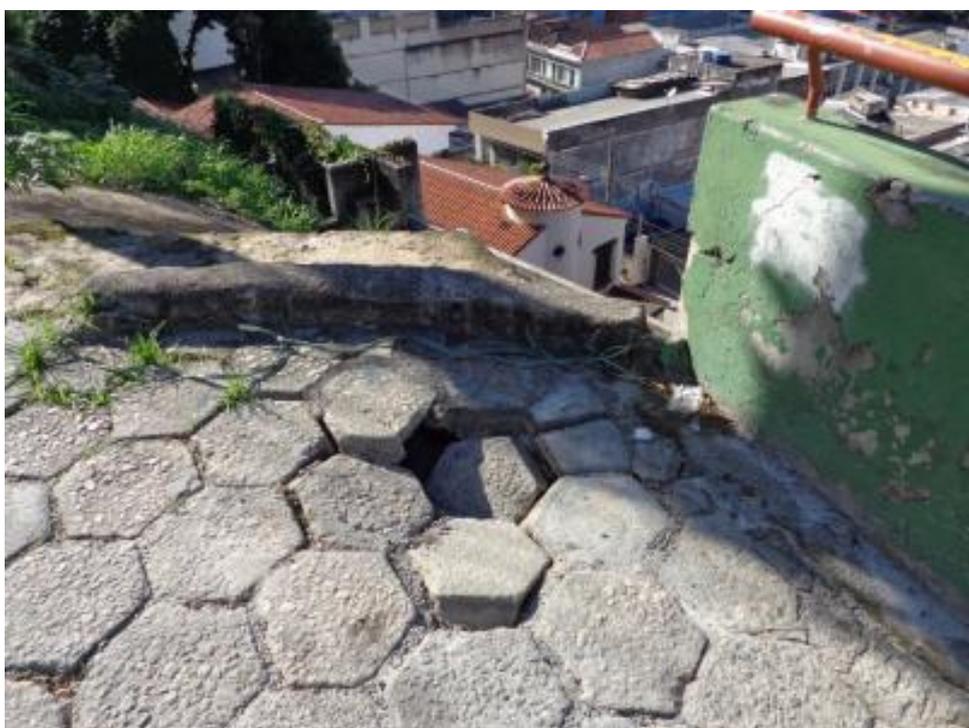
Figura 70 - Parte da rua localizada na parte superior da praça está cedendo.

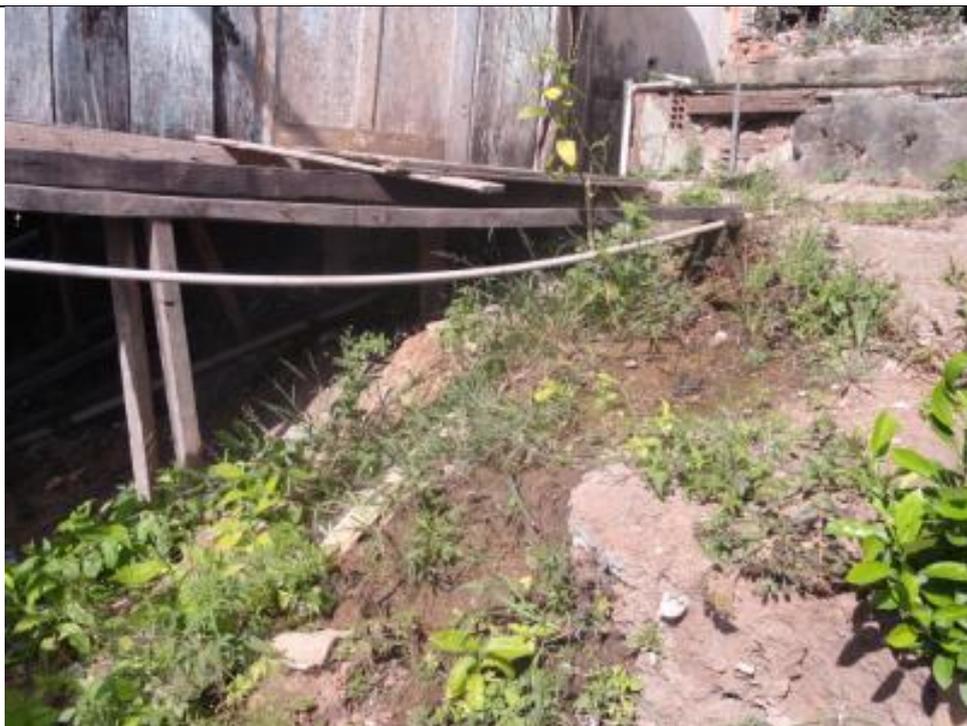
Figura 79 - Vazamento em mangueira d'água improvisada (gato) ao lado de moradia que deverá ser removida.

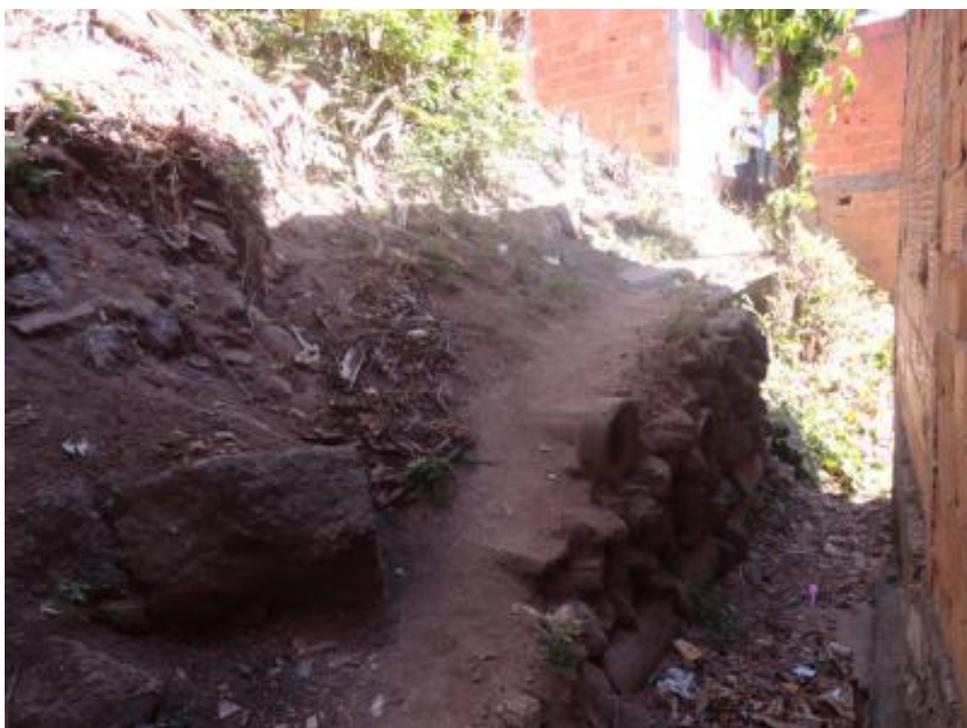
Figura 80 - Viela parcialmente obstruída por deslizamentos de lixo/entulho/depósito de cobertura.

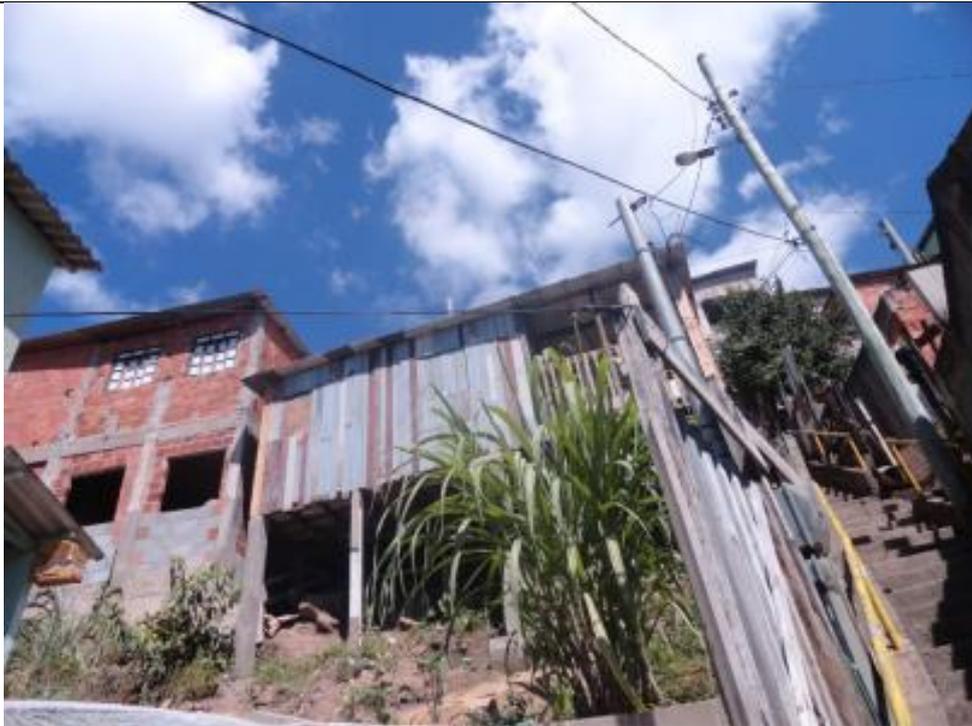
Figura 85 - Vista frontal de domicílio de madeira em risco.

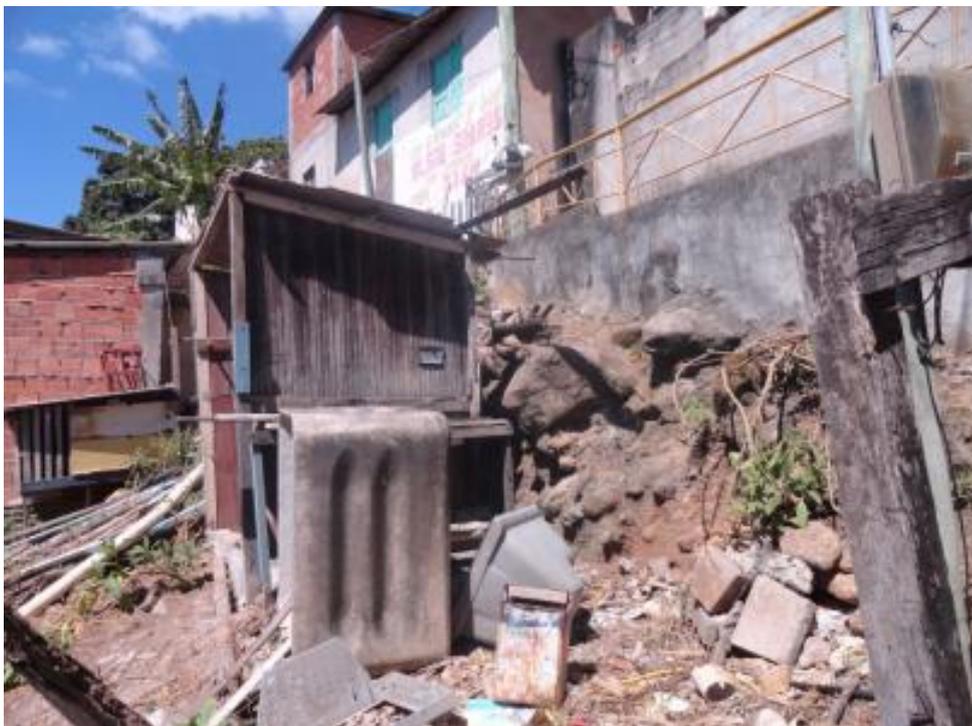
Figura 86 - Muito lixo/entulho depositado abaixo da viela.

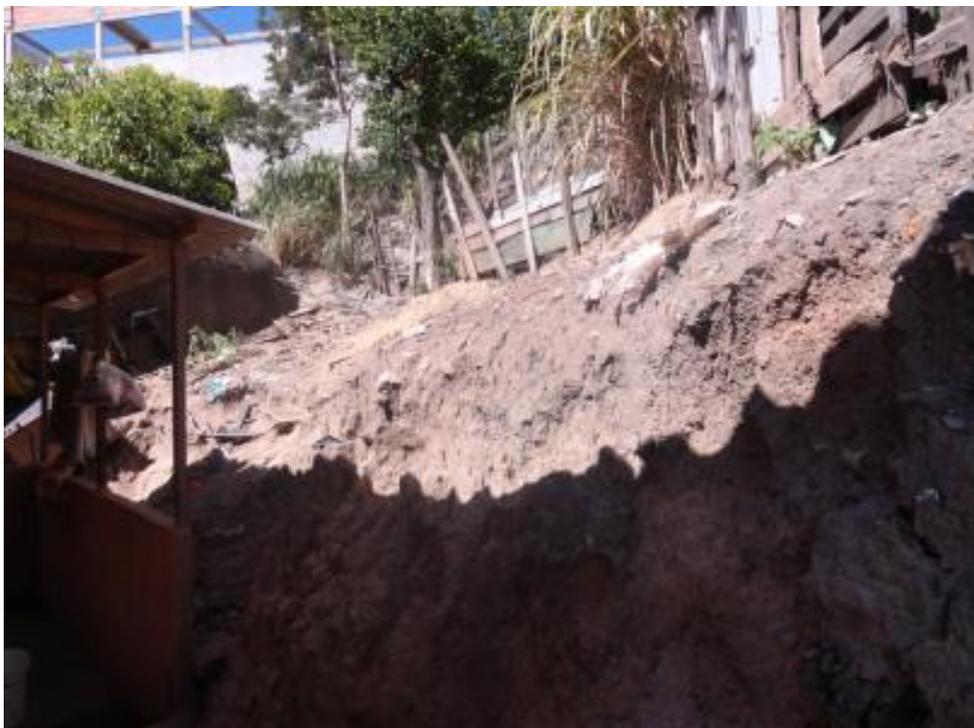
<p>Figura 95 - Talude com corte irregular, sem proteção e com acúmulo de lixo/entulho, muito próximo a moradia.</p>

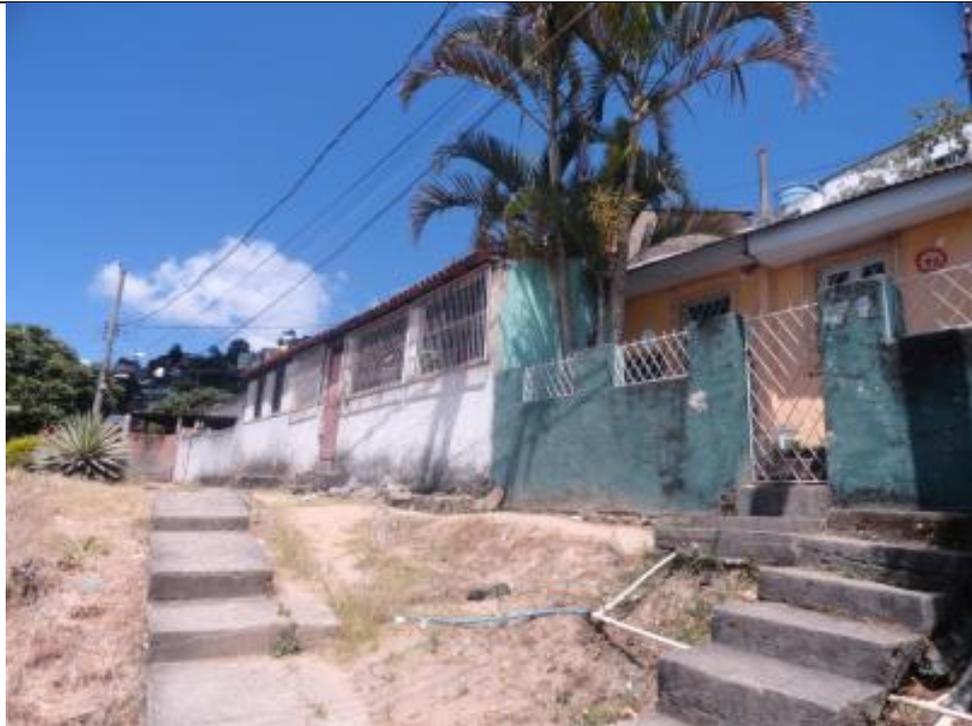
Figura 101 - Vista das moradias inclusas no setor.

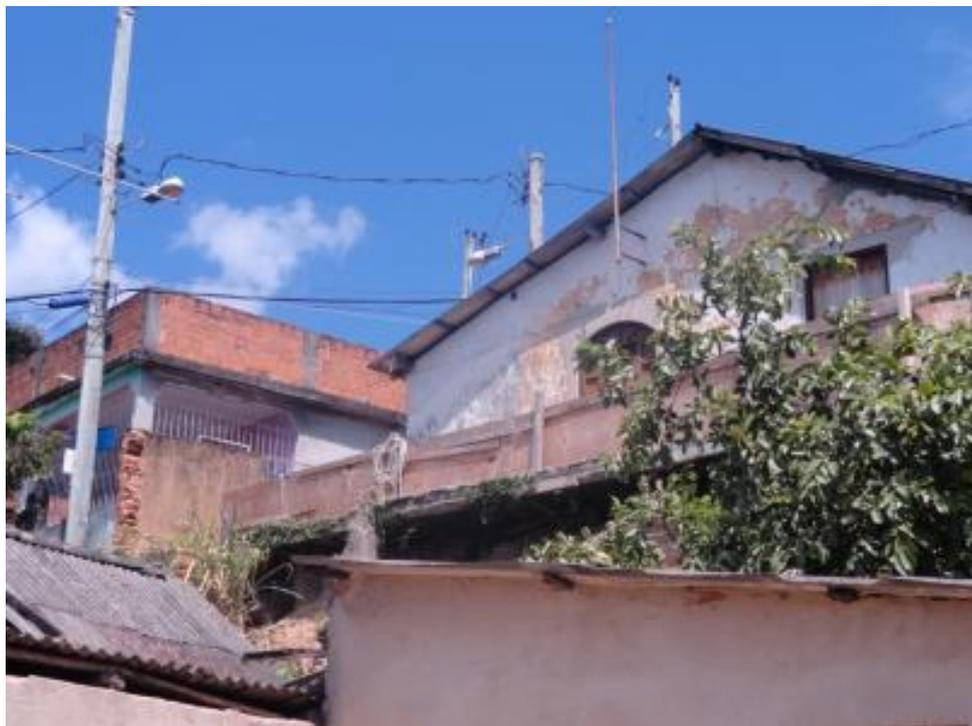
Figura 102 - Erosão no talude deixando entrada da moradia a montante em balanço.

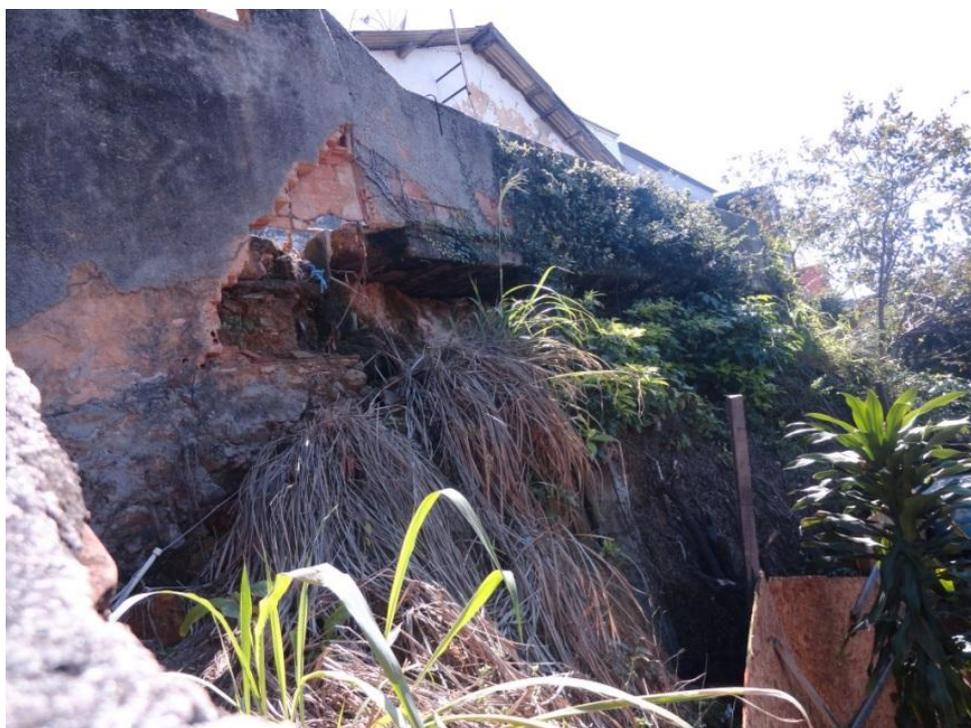
Figura 104 – Vista detalhada da erosão na base da viela de acesso a moradia.

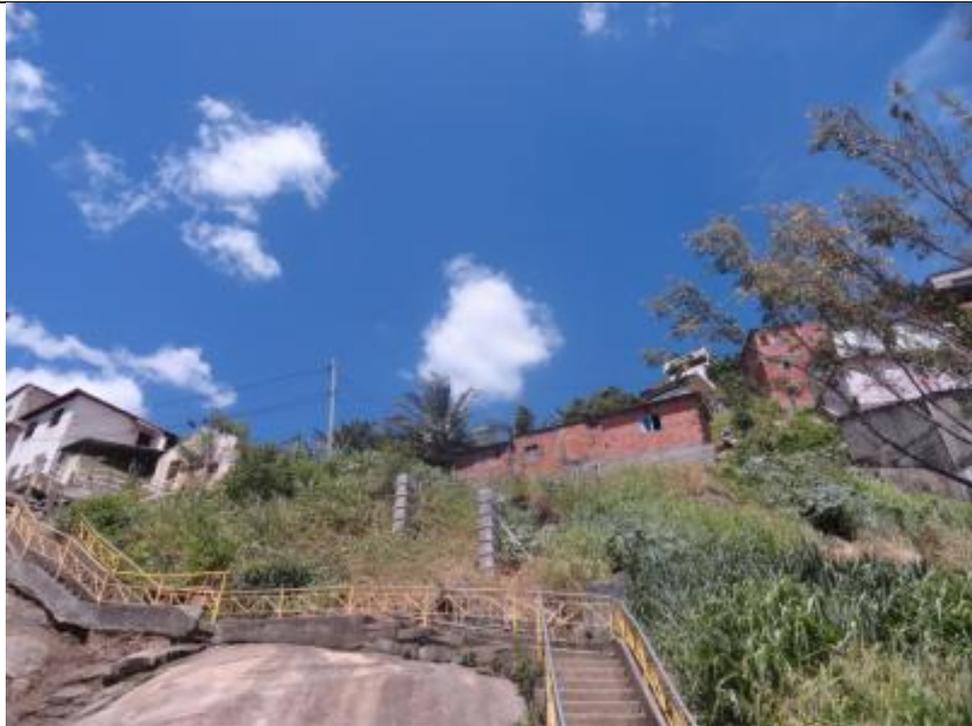
Figura 106 - Vista geral do setor.

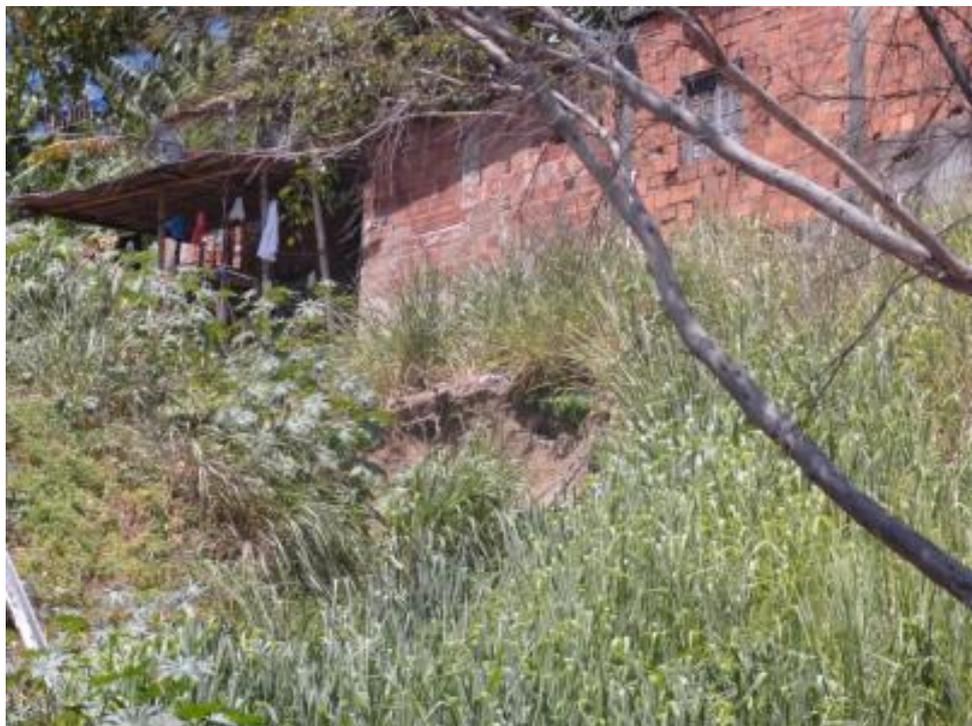
Figura 107 - Cicatriz de escorregamento muito próxima a moradia.

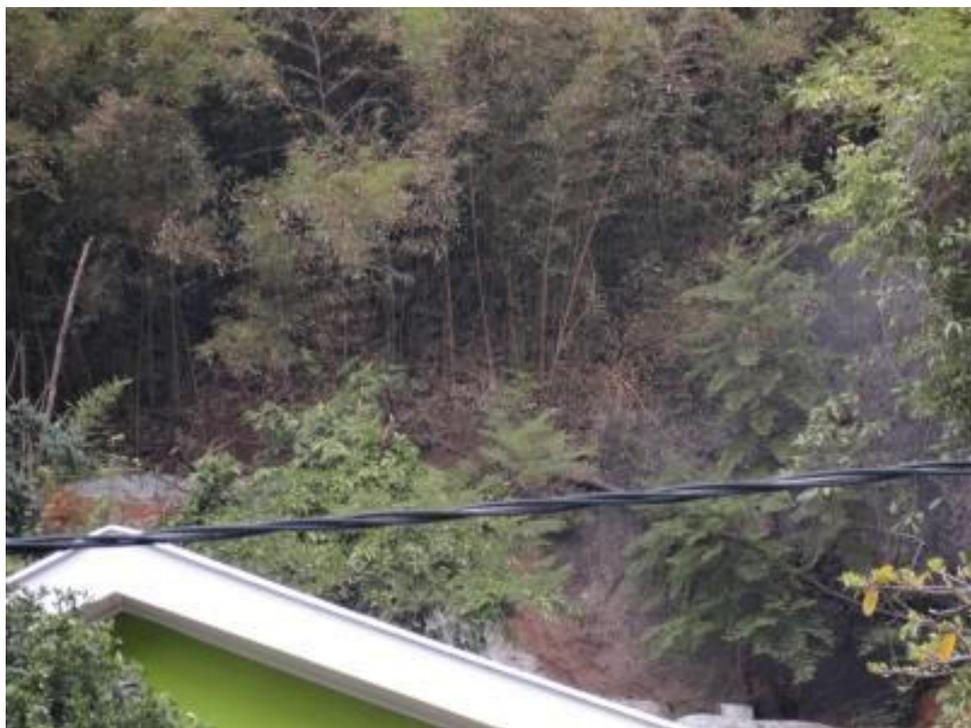
Figura 114 - Cicatriz de escorregamento próxima às moradias.

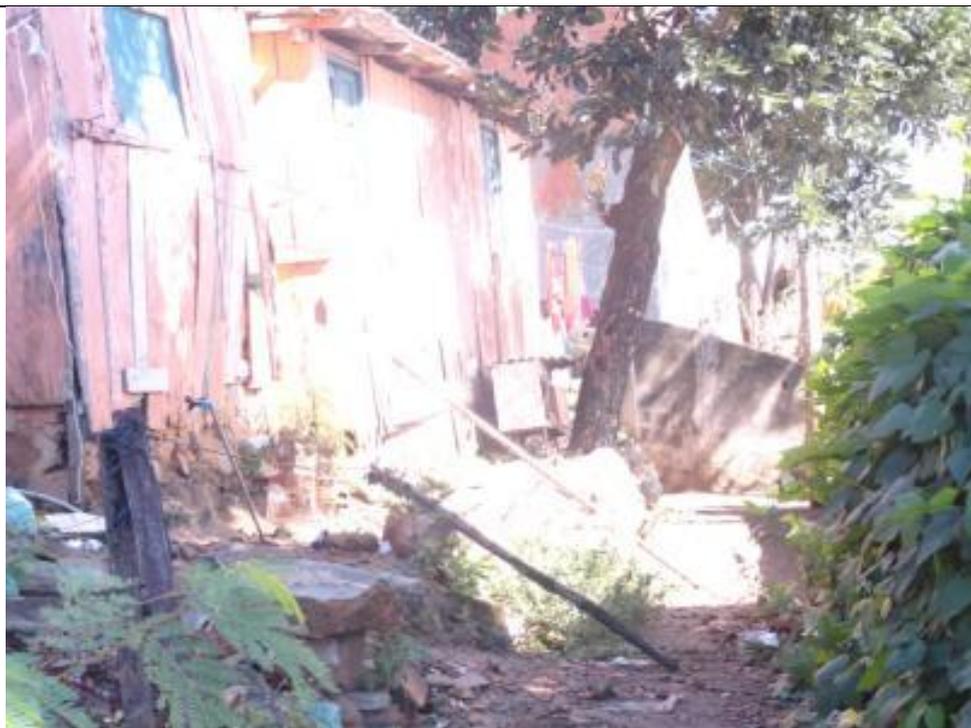
Figura 134 - Moradia de madeira, com risco estrutural, que deverá ser removida do setor.

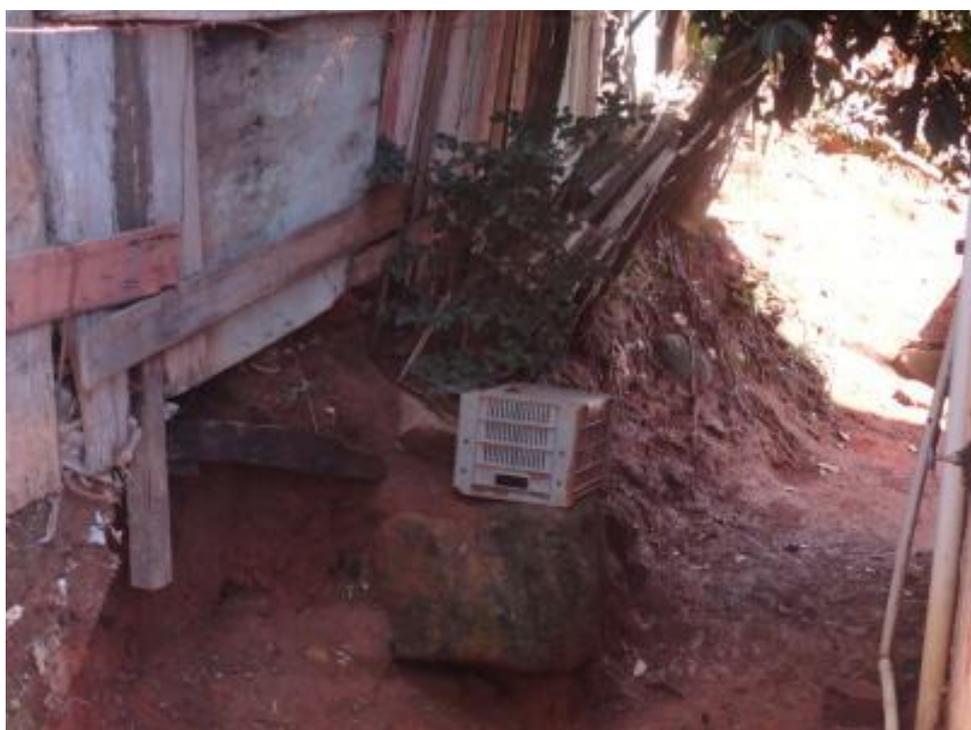
Figura 135 - Erosão em talude entre moradias.

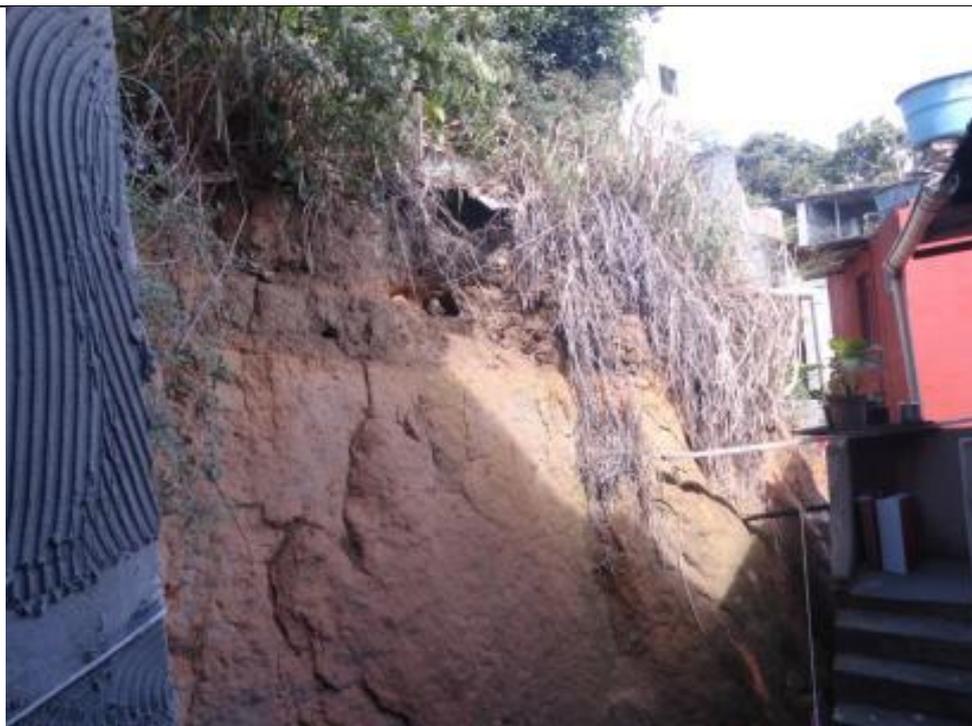
Figura 137 - Vista parcial lateral do talude de corte. Atentar para proximidade do talude para as moradias da base.

- Serviço de limpeza; - Remoção da moradia com risco estrutural, localizada na crista do talude; - Execução de canaletas de drenagem ao longo do talude.			
<b>Quantitativos para a Intervenção Sugerida</b>			
Ver item 2.5 – Proposição de Intervenções Estruturais para Redução de Riscos e Prevenção de Acidentes			
<b>Observações (incluindo descrição de fotos obtidas no local)</b>			
A seguir fotos ilustrativas do grau de urbanização do bairro e comprovação de existência de risco.

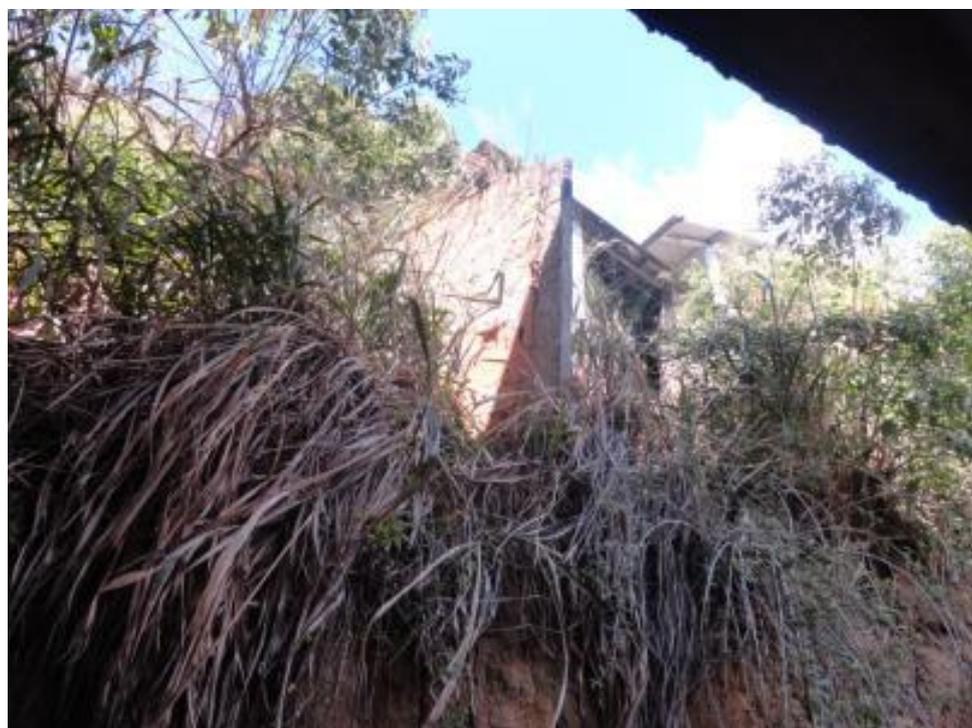
Figura 138 - Construção na crista do talude com risco estrutural de queda.
