Bairro Conquista

Prefeitura Municipal de Vitória

Caracterização do Bairro Conquista**Caracterização da Ocupação (padrão, tipologia das edificações, infraestrutura):**

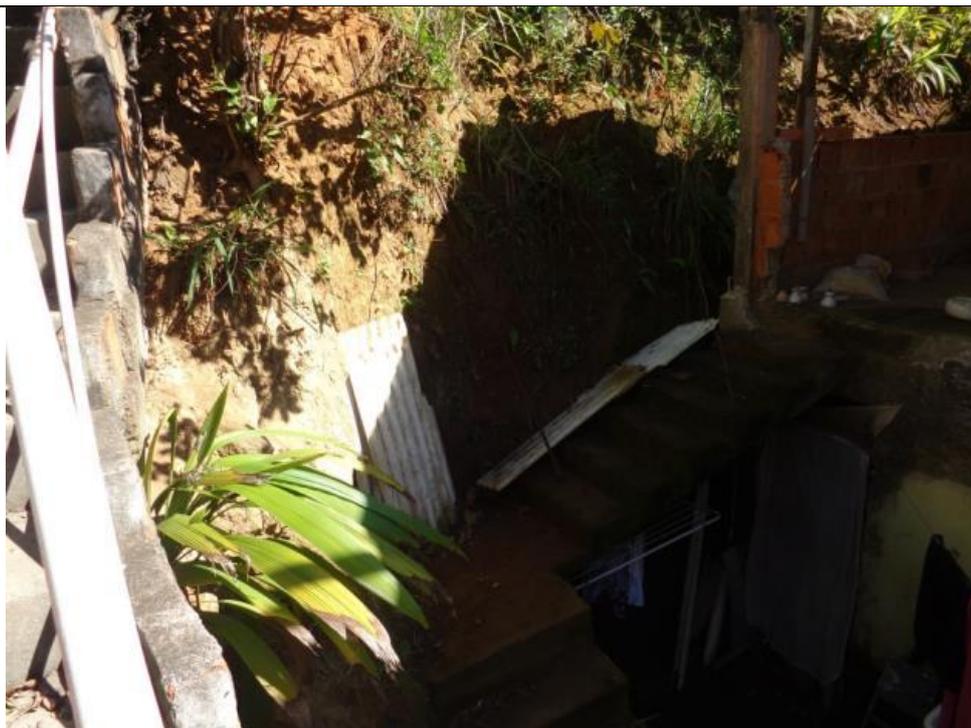
Figura 10 – Processo erosivo no talude na base da escadaria e nos fundos da moradia.

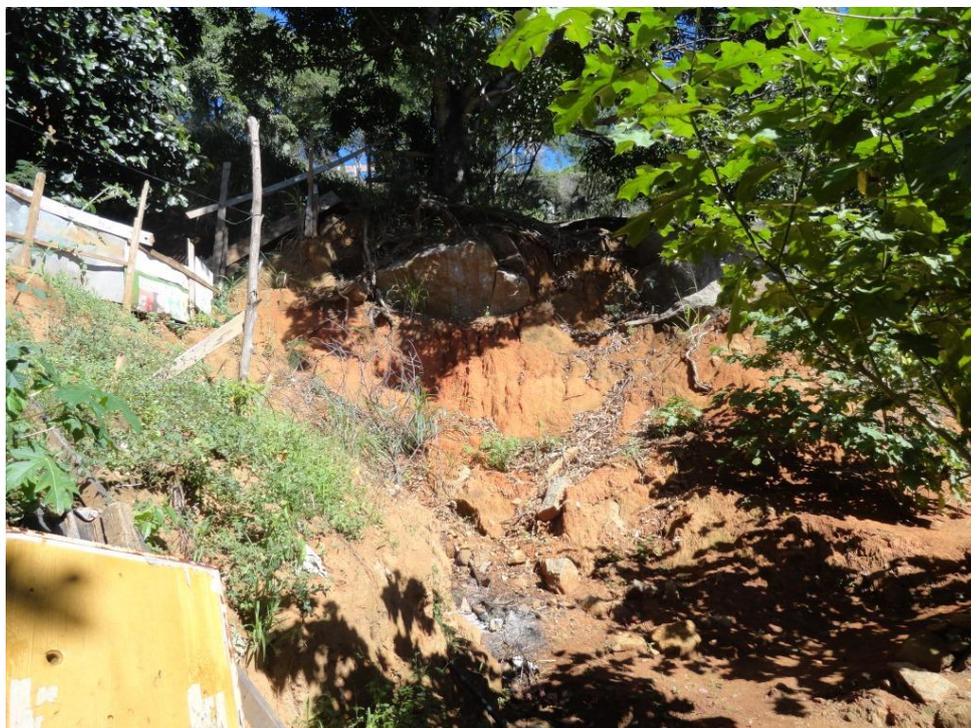
Figura 11 – Cicatriz de escorregamento nos fundos das moradias.

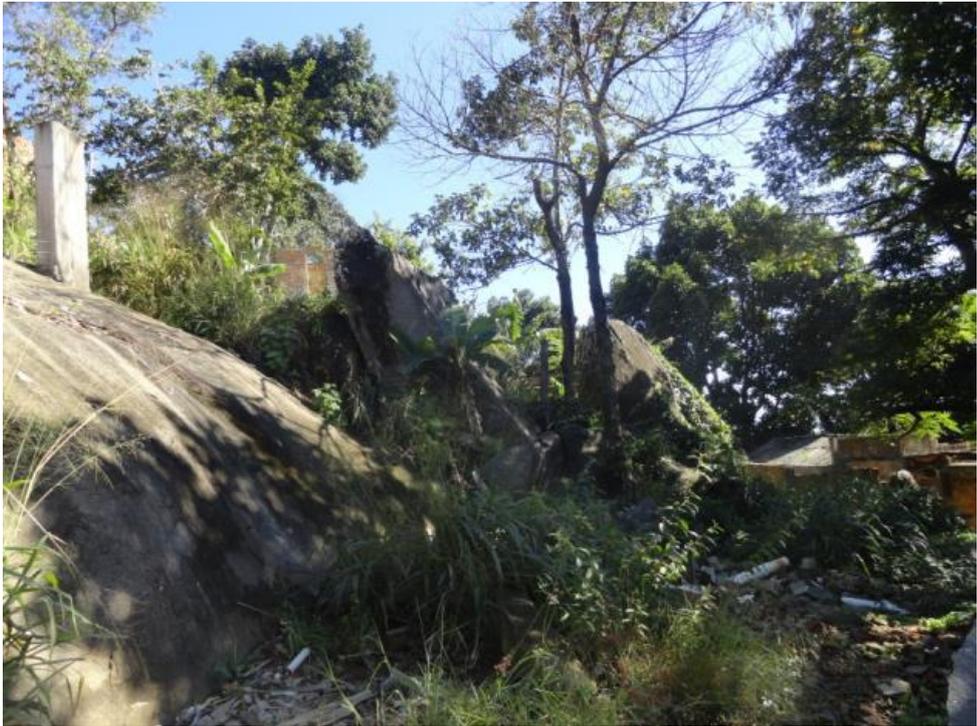
| <p>Figura 13 – Presença de blocos de rocha, lixo e entulho.</p> | |

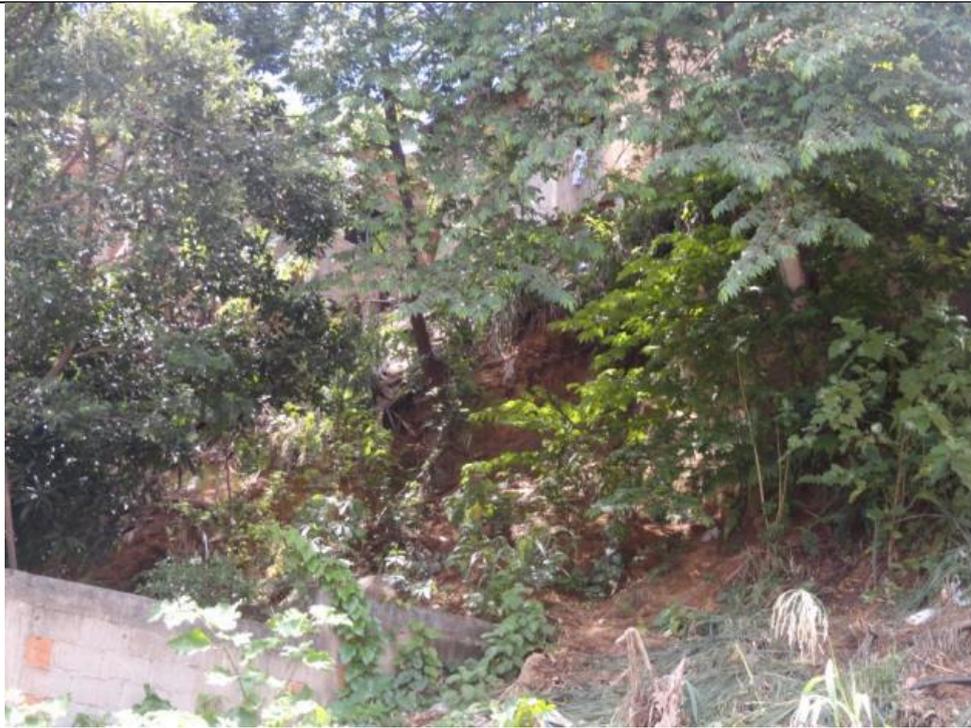
Figura 32 – Cicatriz de escorregamento abaixo da moradia que deverá ser removida.

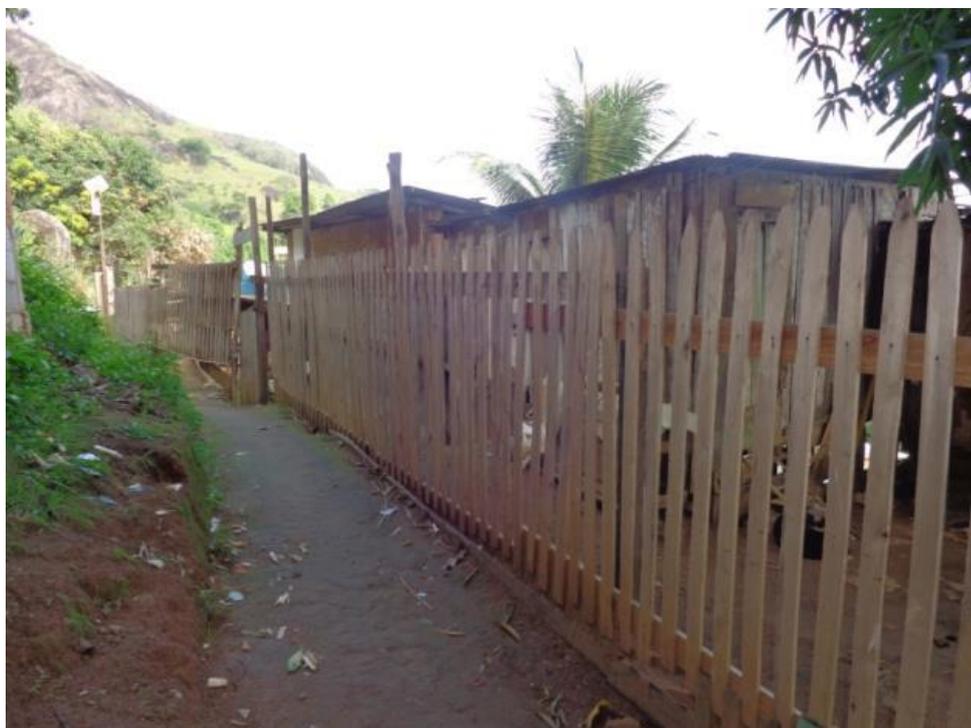
Figura 40 – Viela sem pavimentação presente no setor.

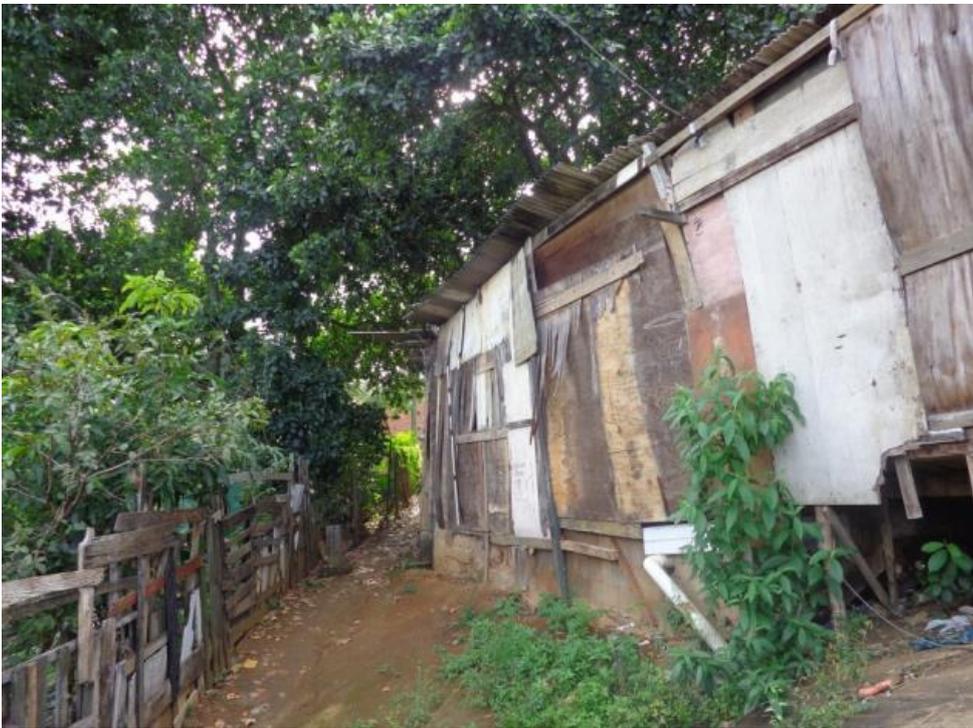
| Figura 46 – Viela de acesso ao setor sem infraestrutura. | | | |

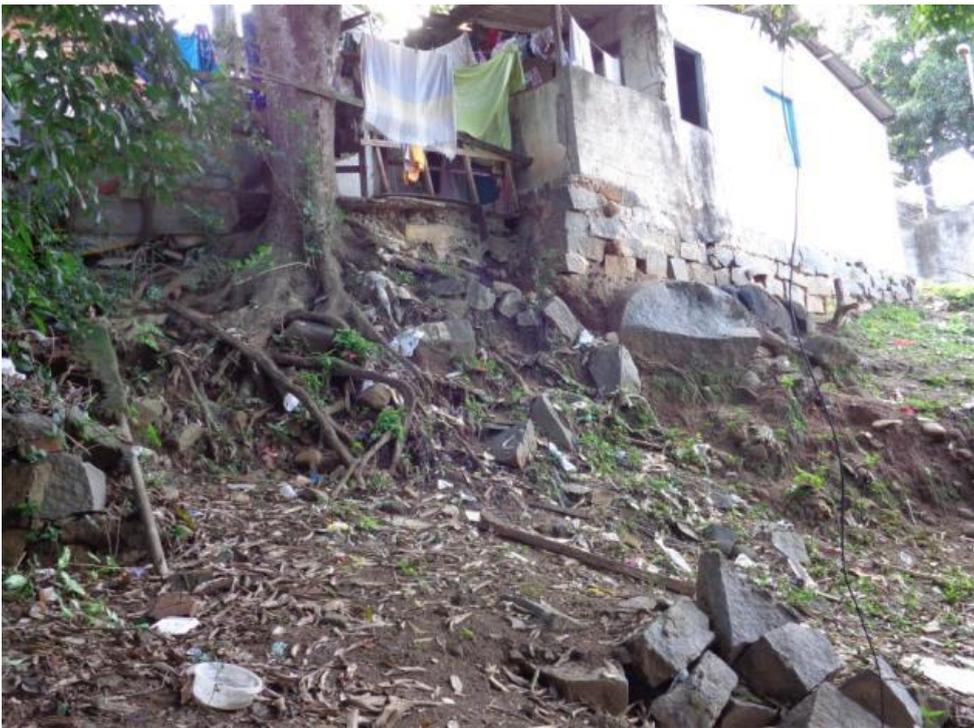
| <p>Figura 91 – Erosão no talude deixando árvore de grande porte com raízes expostas e blocos de pequeno porte instáveis.</p> | |

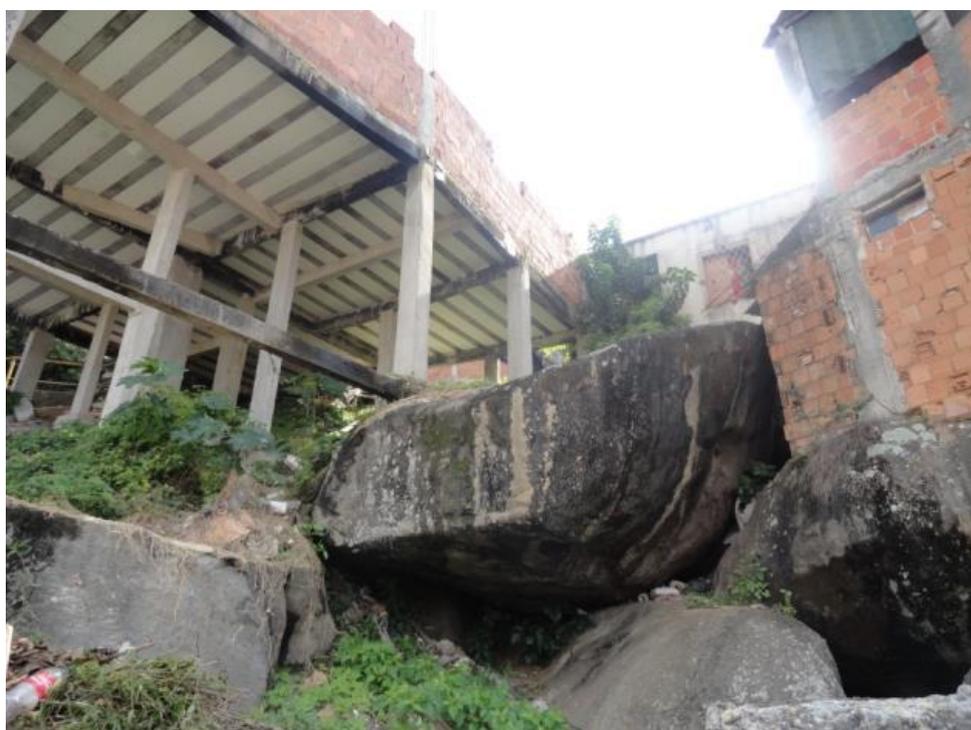
Figura 95 – Moradia sendo construída sobre bloco com erosão em sua base.

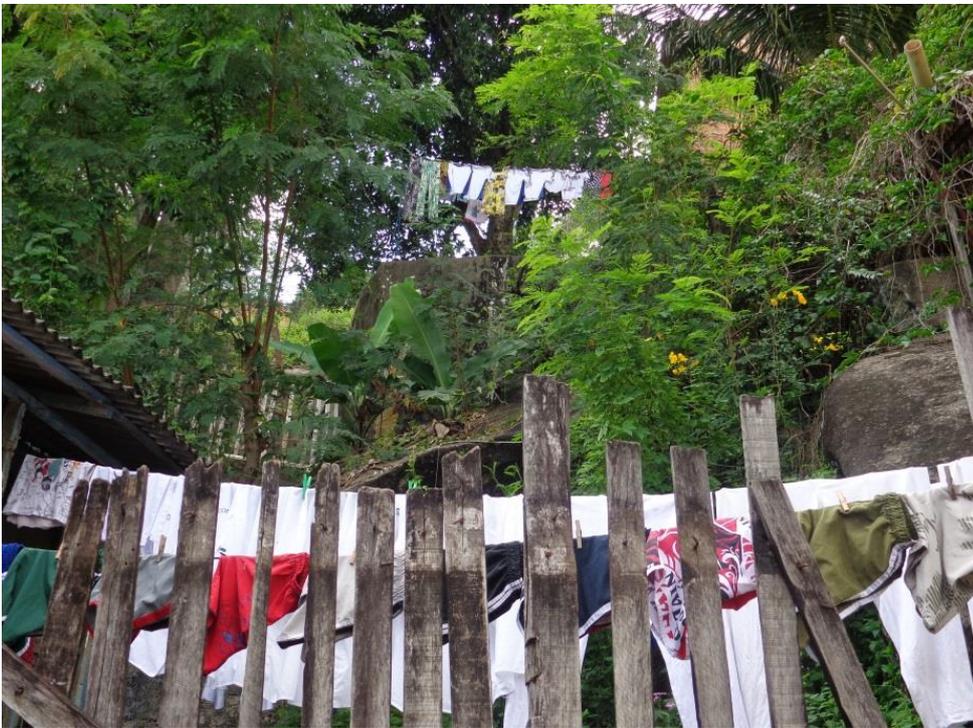
| Figura 98 – Presença de vegetação e blocos de rocha no setor. | | | |

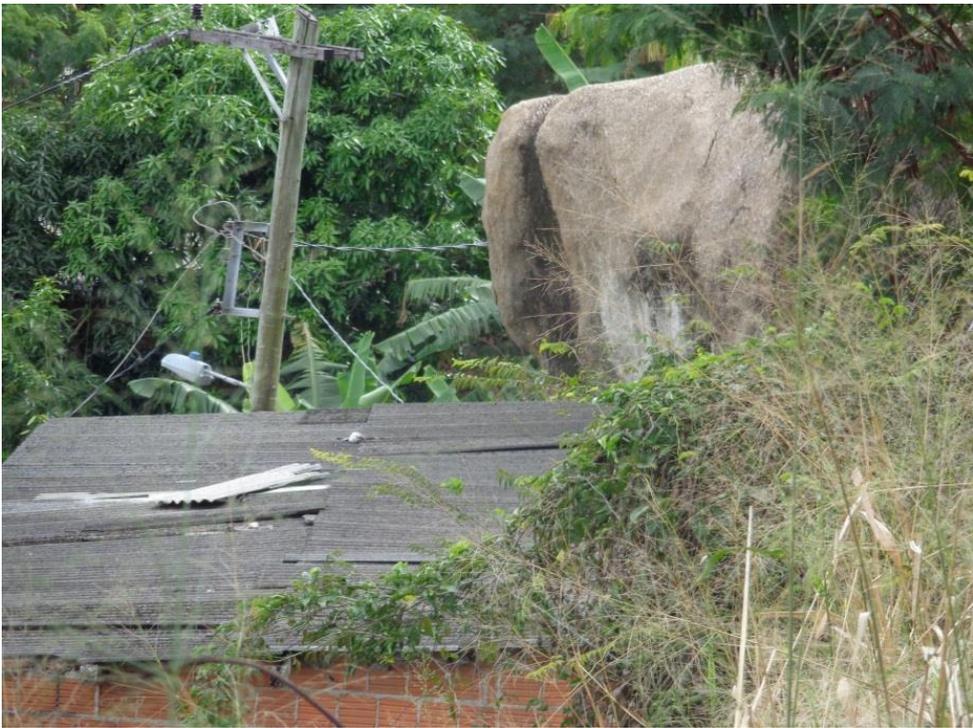
| <p>Figura 102 – Vegetação densa e blocos de rocha de grande porte presentes no setor.</p> |

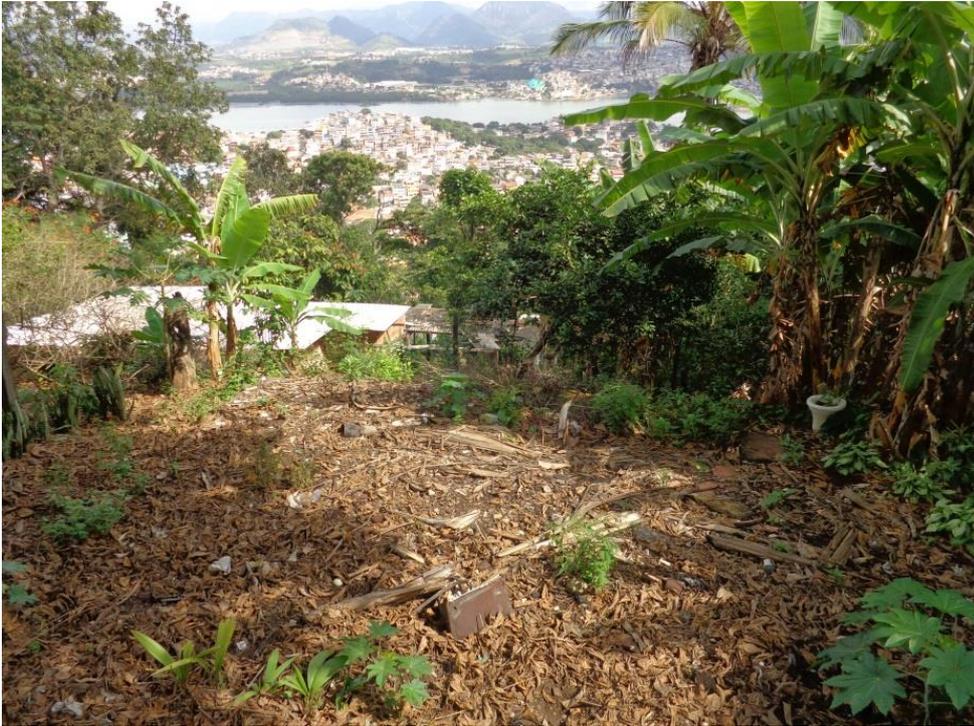
| <p>Figura 112 – Vista da parte superior do setor, presença de grande quantidade de bananeiras.</p> |

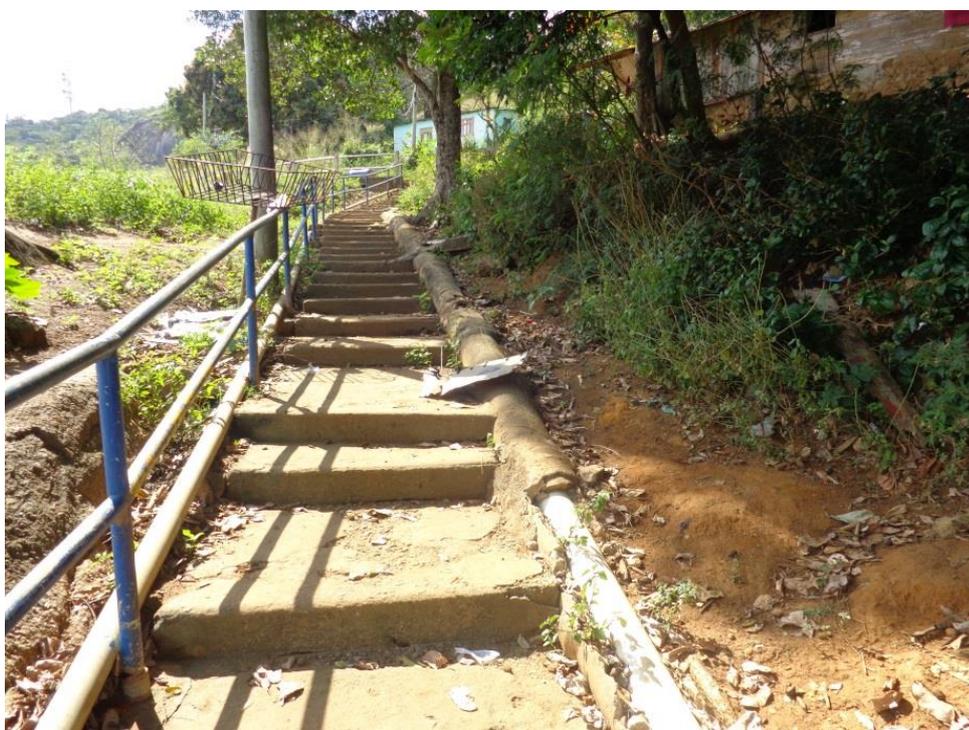
Figura 114 – Escadaria de acesso ao setor em condições precárias e sem sistema de drenagem.

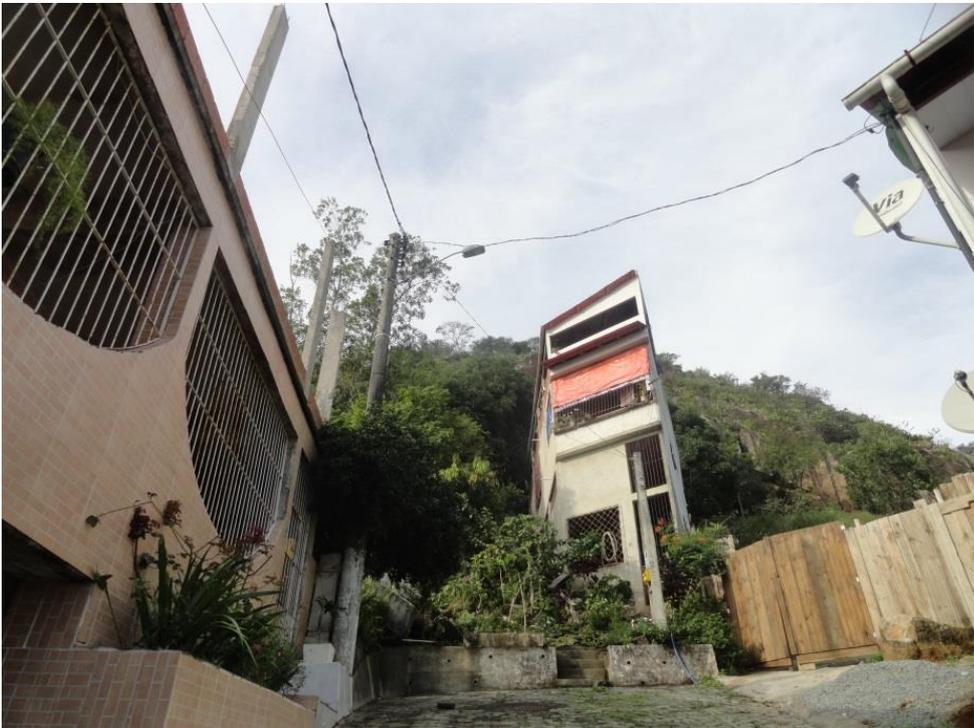
| <p>Figura 117 – Vista do afloramento rochoso fraturado nos fundos da moradia.</p> | | | |

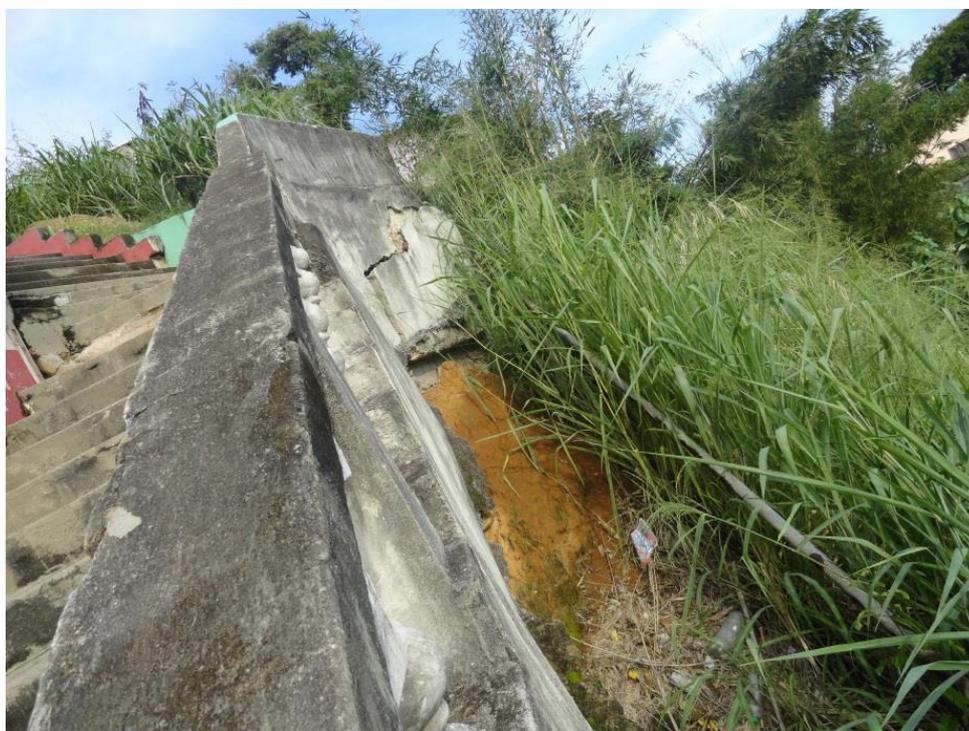
| Indicativos de movimentação: Cicatriz de escorregamento; feições erosivas na base da Escadaria Milton Trancoso de Aguiar; trincas e rachaduras na escadaria. | | | |

Figura 124 – Estrutura da escadaria danificada devido à erosão no talude.

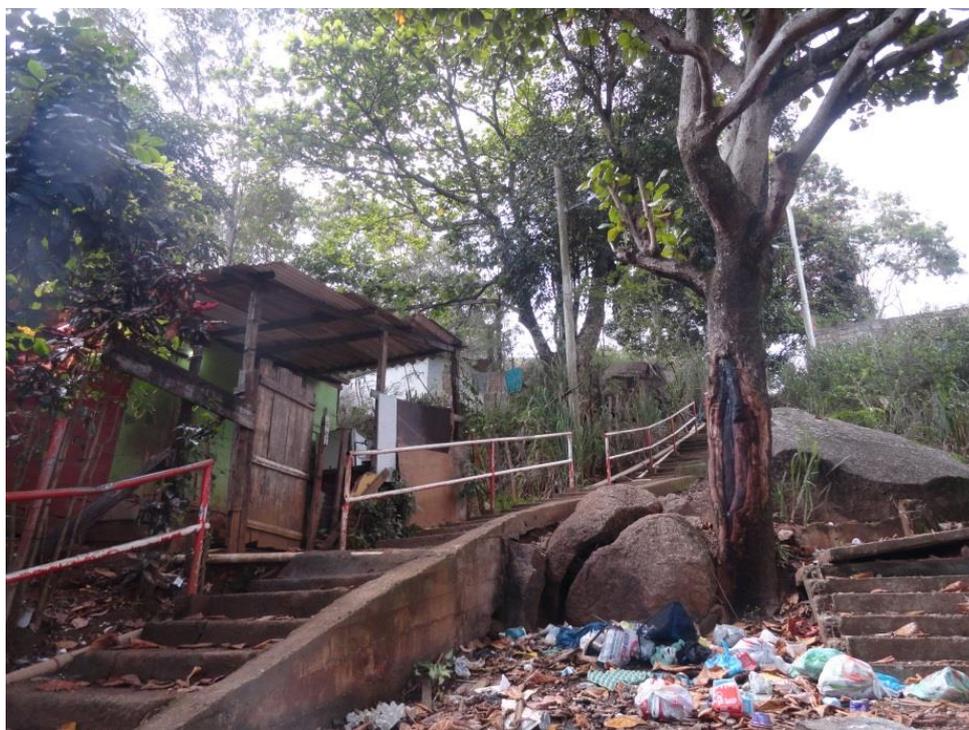
Figura 131 – Vista parcial das moradias presentes no setor, presença de foco de lixo na encosta.
