PLANO MUNICIPAL DE REDUÇAO DE RISCO DE VITÓRIA – ES

ATUALIZAÇÃO 2014/2016

2.7 – Atualização do Mapeamento de Risco (Levantamento de Campo: Setorização)

Volume Final 3

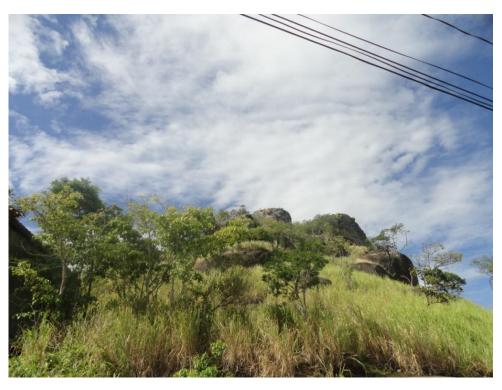
Figura 4 – Vista geral do setor.

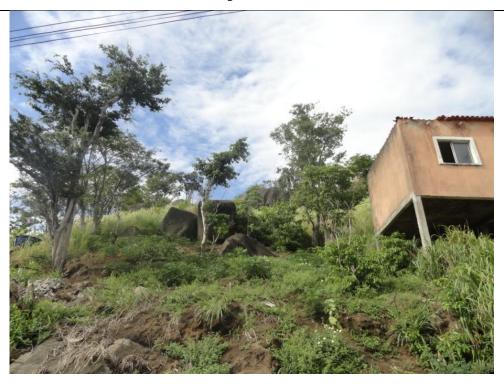
Agentes potencializadores: Indícios de movimentações antigas do terreno, além de trincas na moradia e blocos rochosos em posição instável a montante do terreno.

Indicativos de movimentação: Cicatrizes de escorregamento no solo, queda de blocos afetando os fundos da moradia.

Figura 5 – Ninho de blocos no fundo e lateral da moradia que deverá ser removida.

Remoções: Sim Unidades: 01

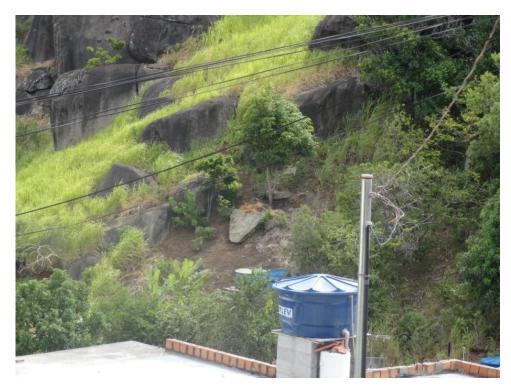
Figura 9 – Lasca e matações com possibilidade de movimentação na área.

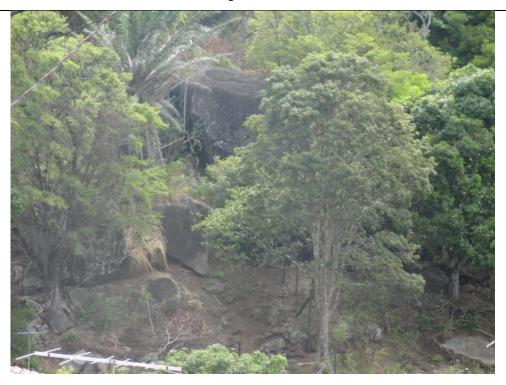
Figura 10 – Erosão no talude deixando matação com risco de queda.

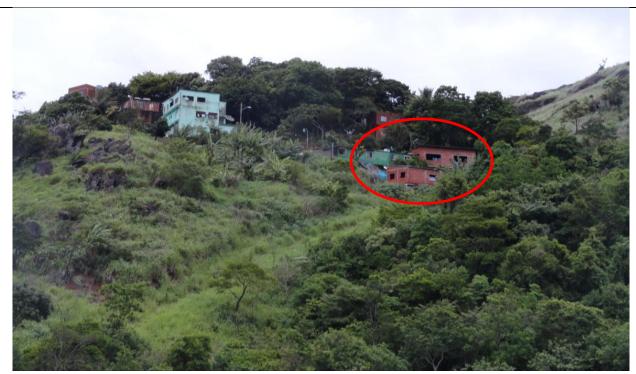
Figura 12 – Vista de jusante para montante do setor de risco, com linha de drenagem bem definida. As duas últimas moradias, que ainda não se encontram rebocadas é que deverão ser removidas.

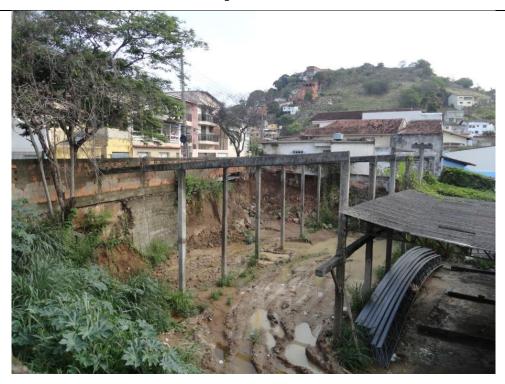
Figura 22 – Escavações em terreno deixando parte da Avenida Maruipe e moradia em risco.

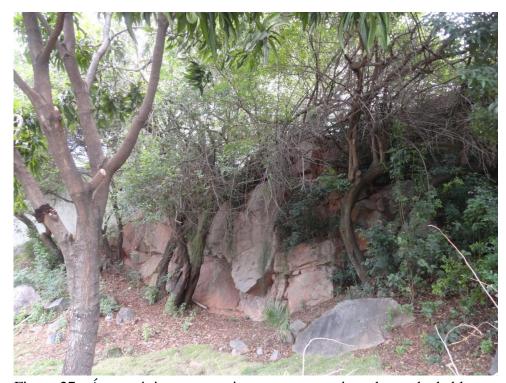
Figura 27 - Área próxima ao estacionamento com risco de queda de blocos.

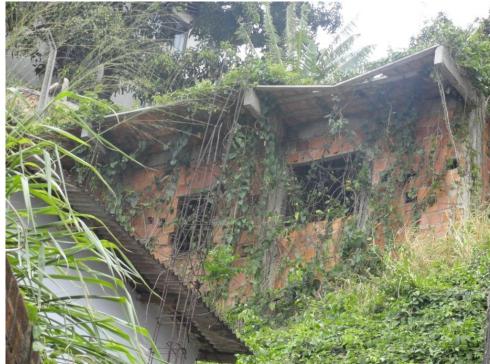
Figura 34 – Moradia com sérios danos estruturais que deverá ser demolida, pois agrava o risco para a moradia imediatamente abaixo.

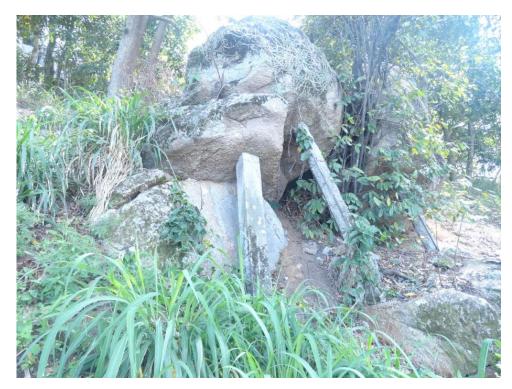
Figura 37 – Blocos instáveis nos fundos do asilo que poderão em caso de movimentação atingir as moradias a jusante.

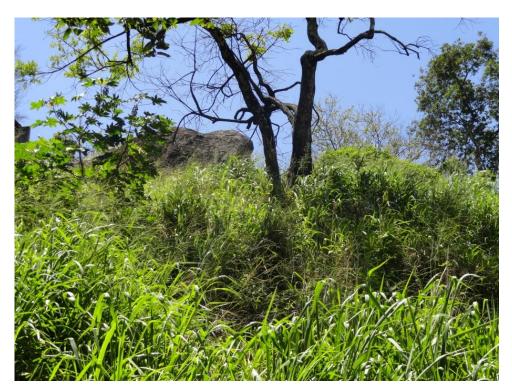
Figura 41 – Blocos aparentemente instáveis no talude.

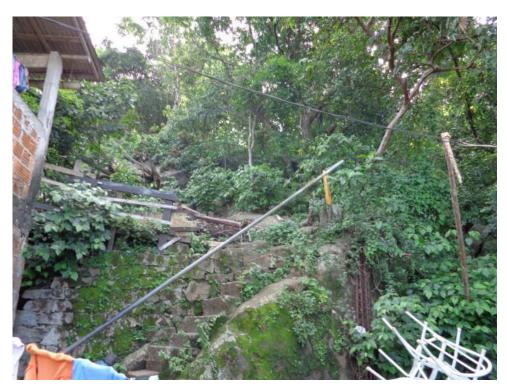
Figura 48 – Vista do maciço acima da moradia.

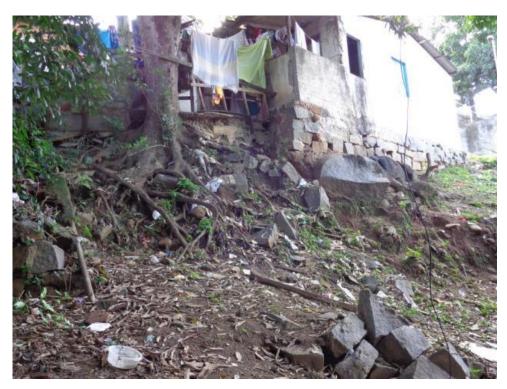
Figura 51 – Erosão no talude deixando árvore de grande porte com raízes expostas e blocos de pequeno porte instáveis.

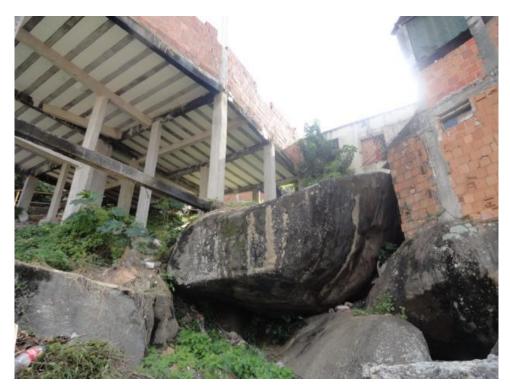
Figura 55 – Moradia sendo construída sobre bloco com erosão em sua base.

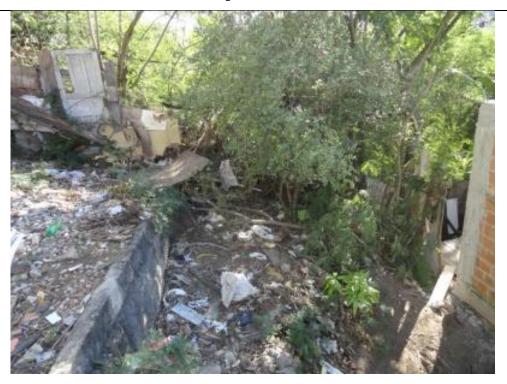
Figura 59 - Presença de muito lixo/entulho no talude entre as moradias.

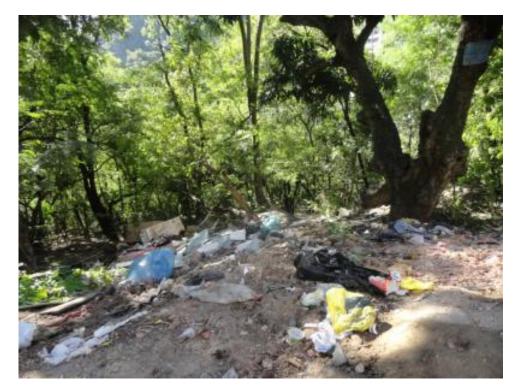
Figura 60 - Foco de lixo em todo talude que bordeja o Beco das Violetas.

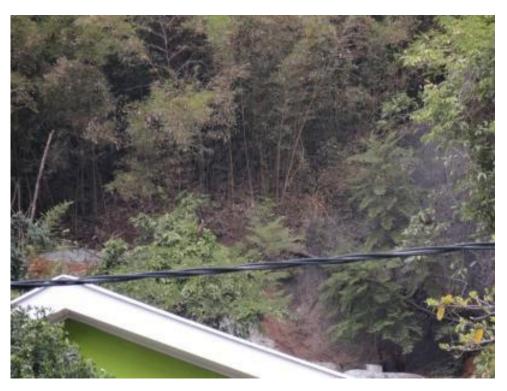
Figura 62 - Cicatriz de escorregamento próxima às moradias.

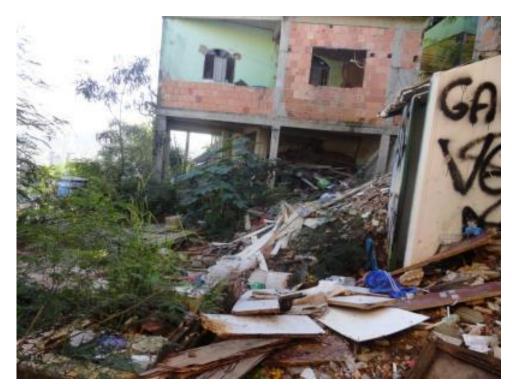
Figura 65 - Muito lixo/entulho no setor.

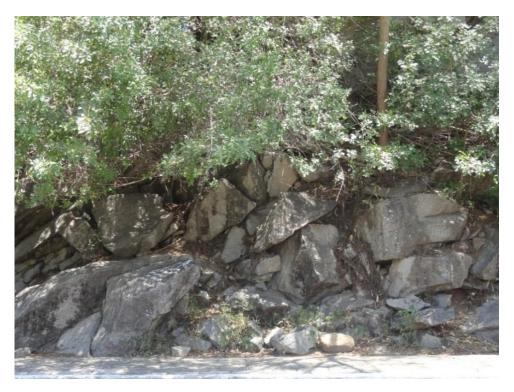
Figura 81 – Blocos e matacões instáveis no setor.

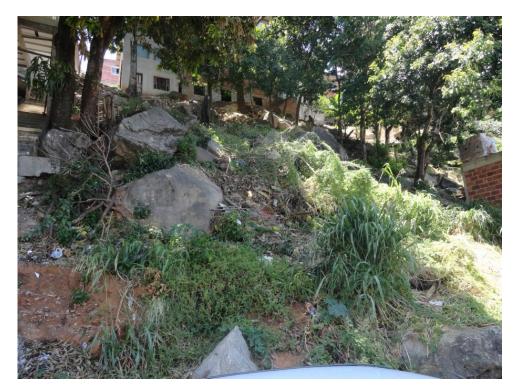
Figura 86- Diversos blocos e matacões instáveis no talude.

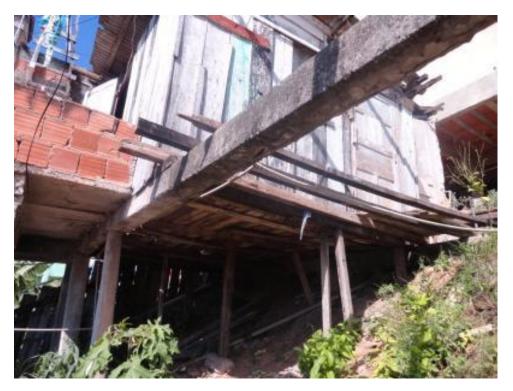
Figura 96 - Moradia de madeirite com sérios problemas estruturais que deverá ser removida da área.

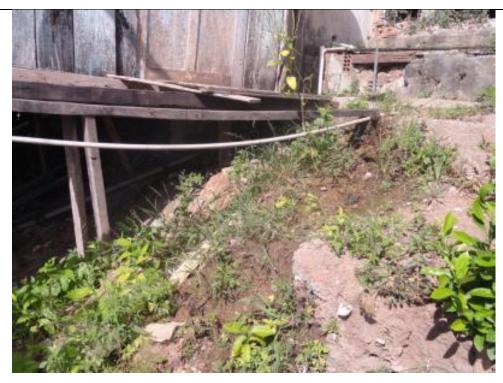
Figura 97 - Vazamento em mangueira d'água improvisada (gato) ao lado de moradia que deverá ser removida.

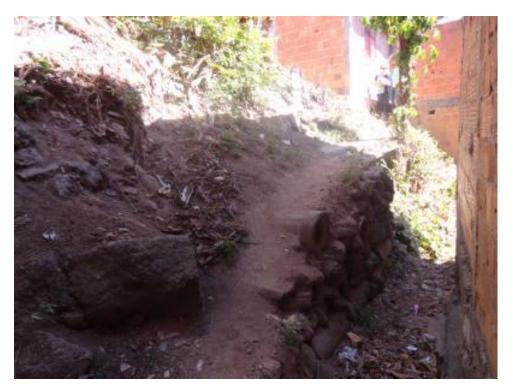
Figura 98 - Viela parcialmente obstruída por deslizamentos de lixo/entulho/depósito de cobertura.

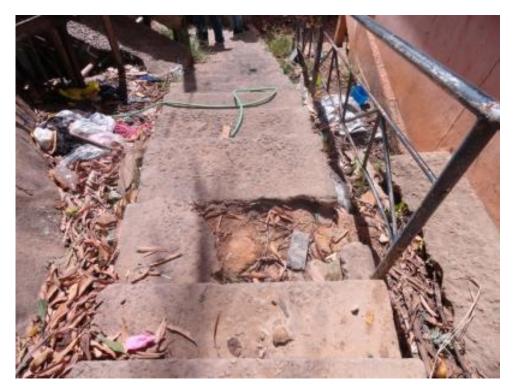
Figura 111 - Escadaria danificada e sem sistema de drenagem.

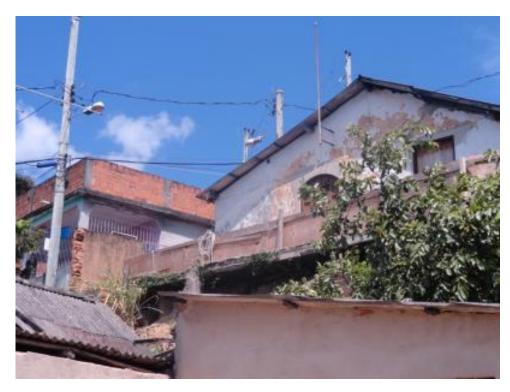
Figura 120 - Erosão no talude deixando entrada da moradia a montante em balanço.

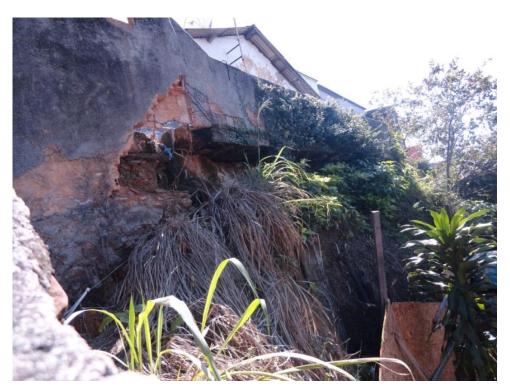
Figura 122 – Vista detalhada da erosão na base da viela de acesso a moradia.

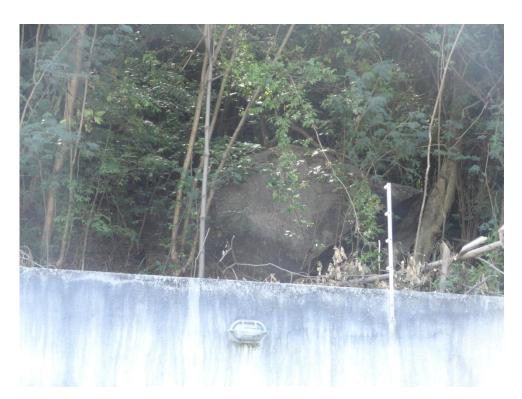
Figura 134 – Vista de blocos sobrepostos na matriz de solo, muito próximo às moradias.

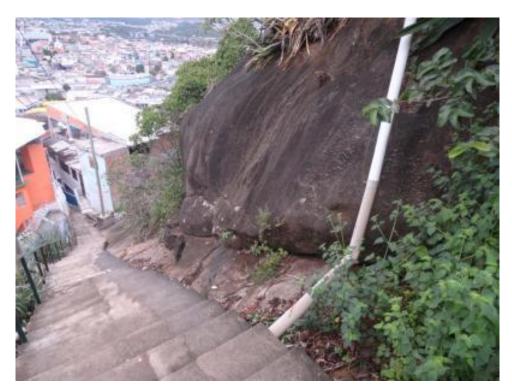
Figura 141 - Afloramento fraturado, individualizando pequenos blocos na lateral da escadaria.

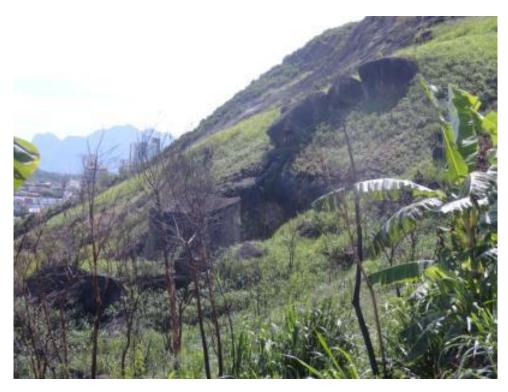
Figura 146 – Blocos de grande porte instáveis.
