PLANO MUNICIPAL DE REDUÇÃO DE RISCO DE VITÓRIA – ES

ATUALIZAÇÃO 2014/2016

Elaboração do Plano Municipal de Redução de Risco - PMRR

2.7 – Atualização do Mapeamento de Risco (Levantamento de Campo: Setorização)

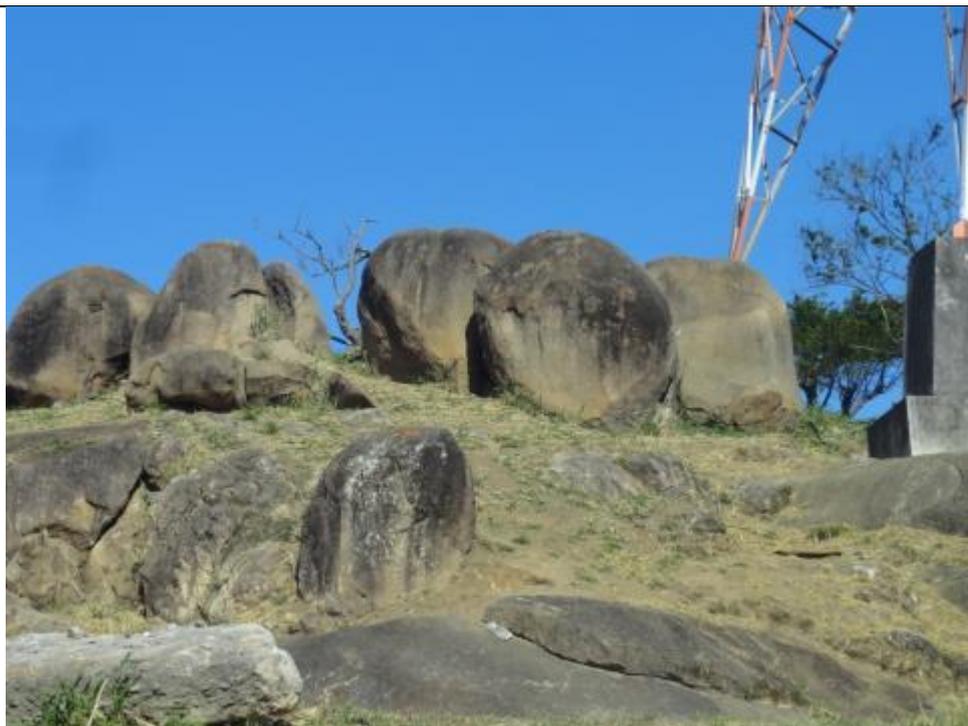
Figura 3 – Blocos assentados no topo da elevação

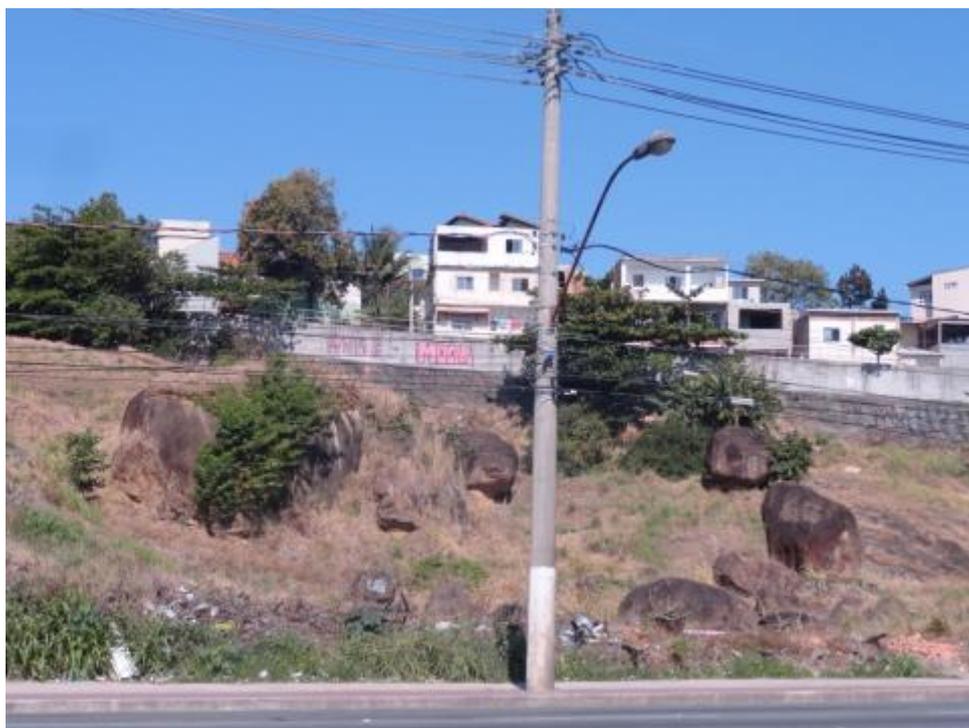
Figura 12 – Blocos e matacões com possibilidade de movimentação. É importante ressaltar que estas movimentações, a princípio não causarão problemas nem para a Av. Fernando Ferrari nem para as moradias a montante. Porém, é importante não modificar a geometria do terreno.

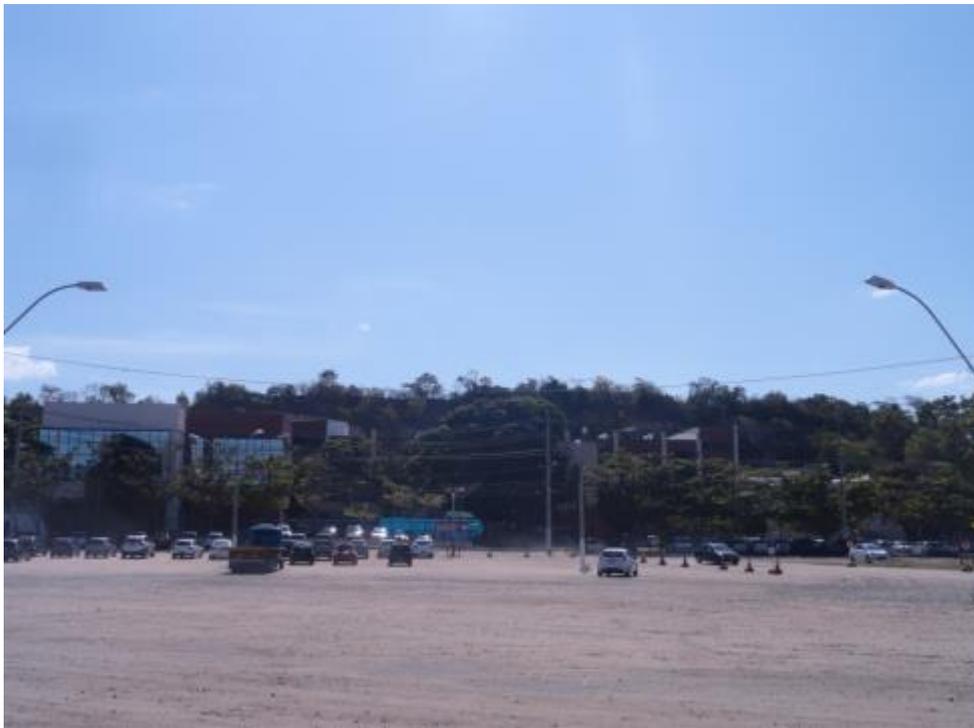
<p>Figura 16 – Elevação composta por solo residual nos fundos da Univix.</p>

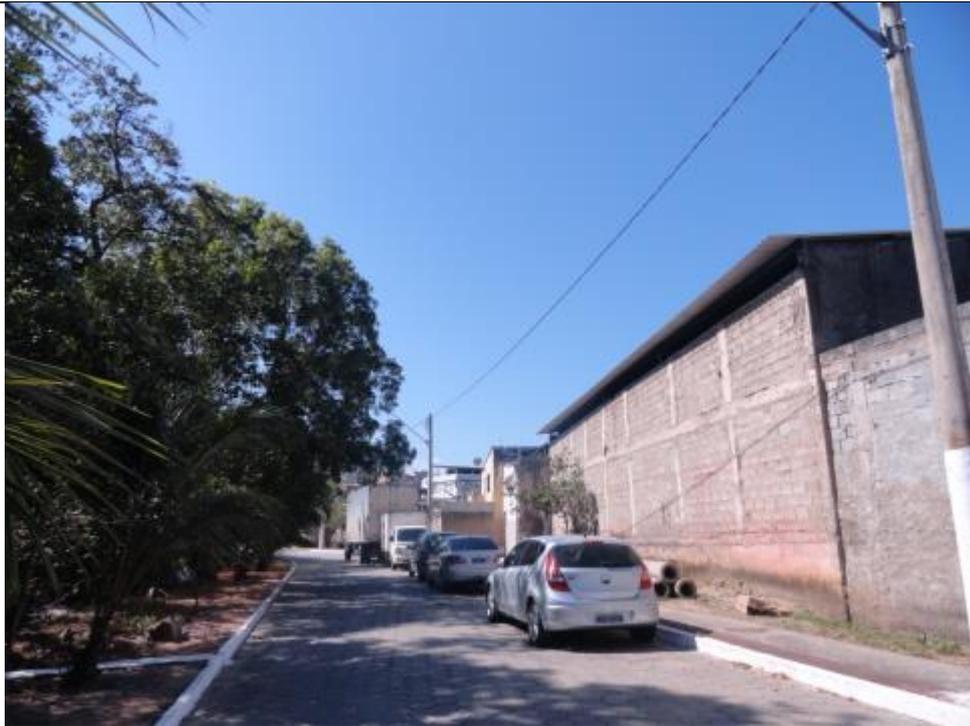
Figura 17 – Rua próxima ao mangue, sofrendo influência da maré.

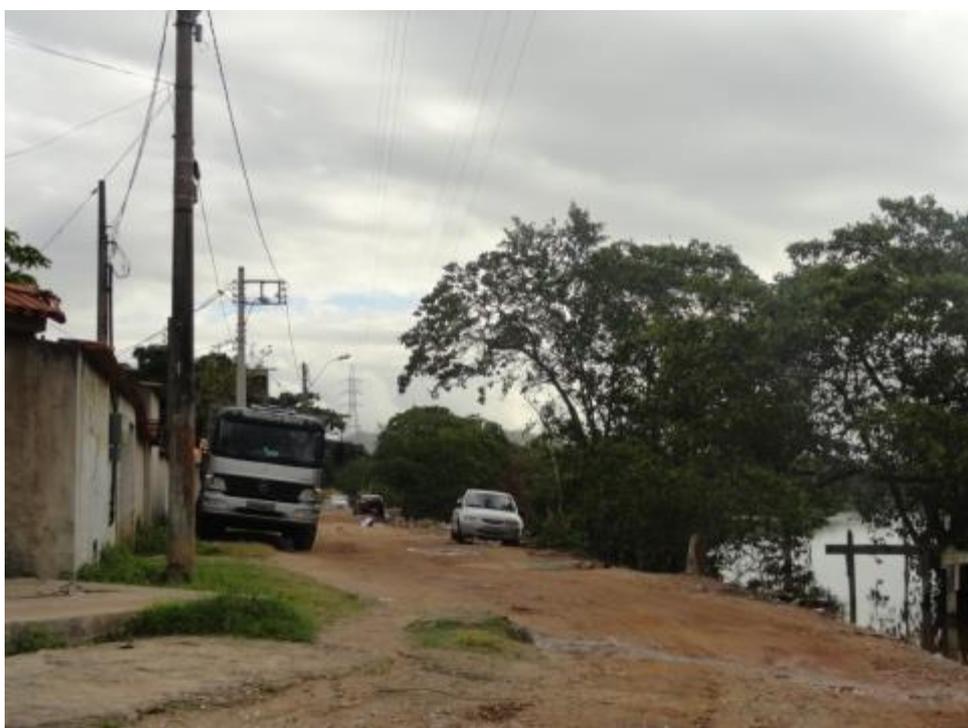
Figura 37 – Rua sem asfalto muito próxima ao mangue.

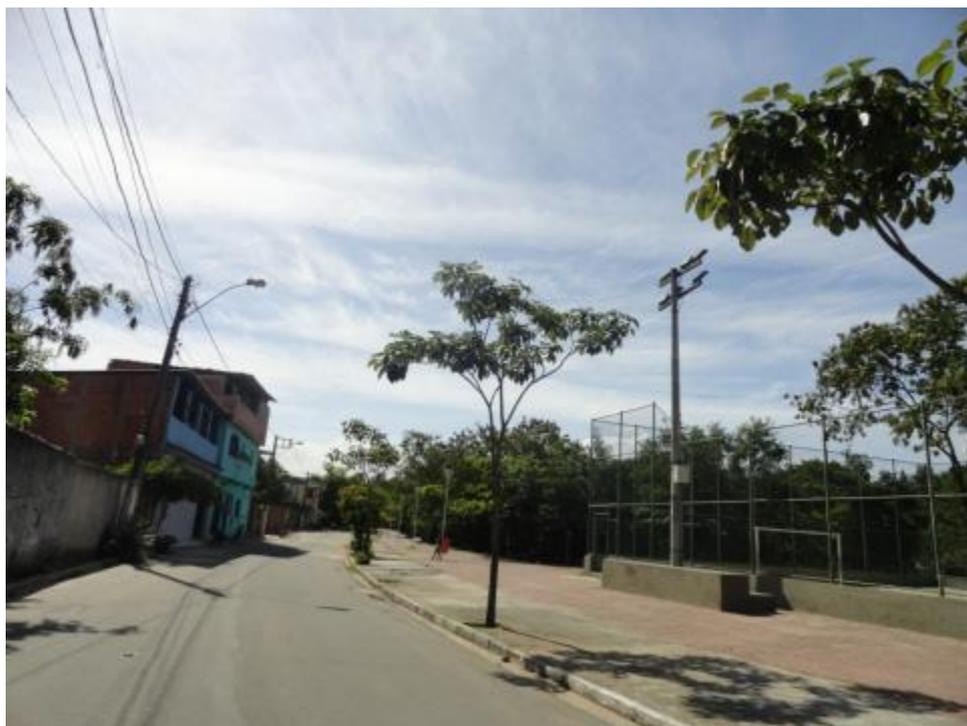
Figura 44 – Vista das habitações implantadas no bairro. Atentar para proximidade com área de mangue.

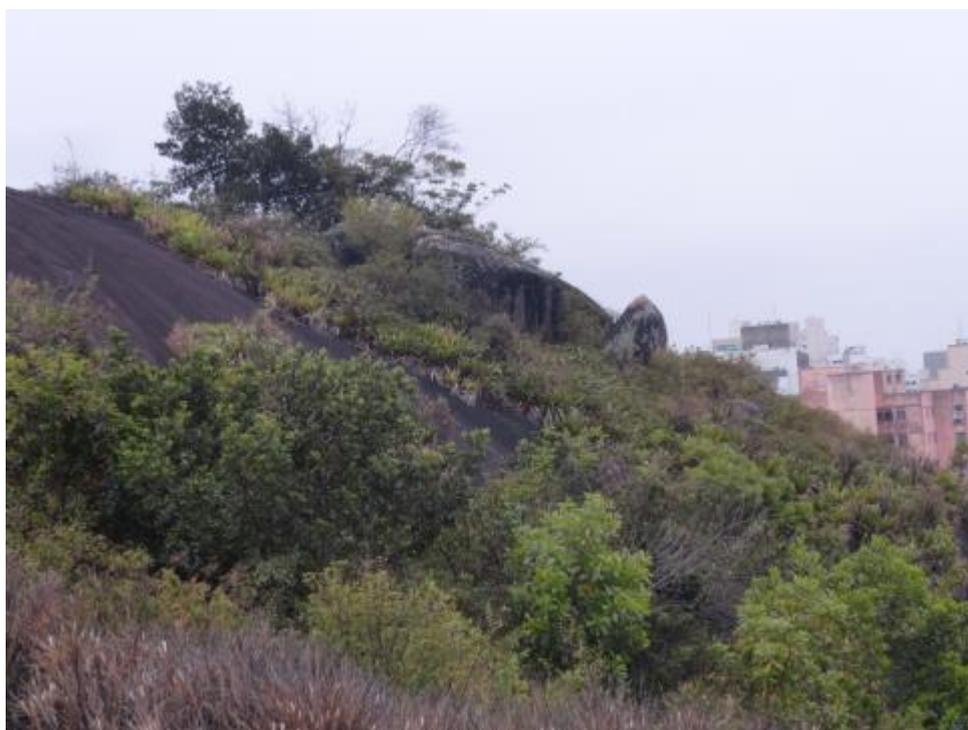
Figura 52 – Blocos e matações existentes dentro do Parque Municipal Von Schilgen. Devido à distância existente entre os blocos e as moradias a jusante, a princípio não foi evidenciado risco. Porém, esta área deverá ser monitorada periodicamente.

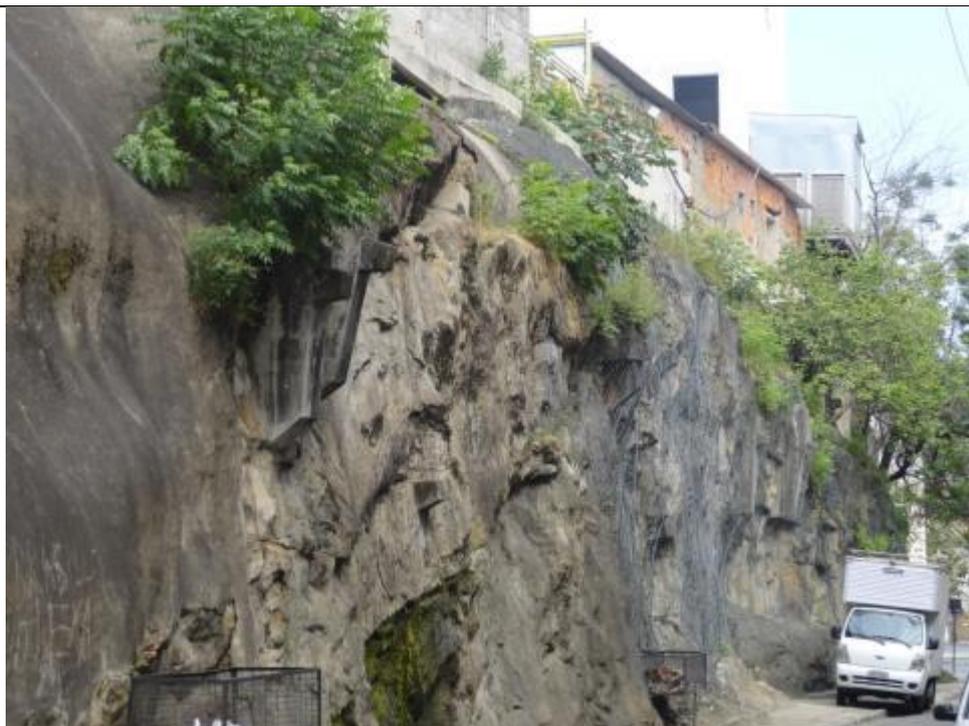
Figura 74 – Vista de obras de contenção que já foram realizadas no bairro, eliminando o risco do mesmo.
