PLANO MUNICIPAL DE SANEAMENTO BÁSICO DE VITÓRIA - ES (PMSB)

RELATÓRIO PARCIAL

Codificação:	Revisão:	Data de Emissão:
00260.RT.0007	00	MARÇO/2014

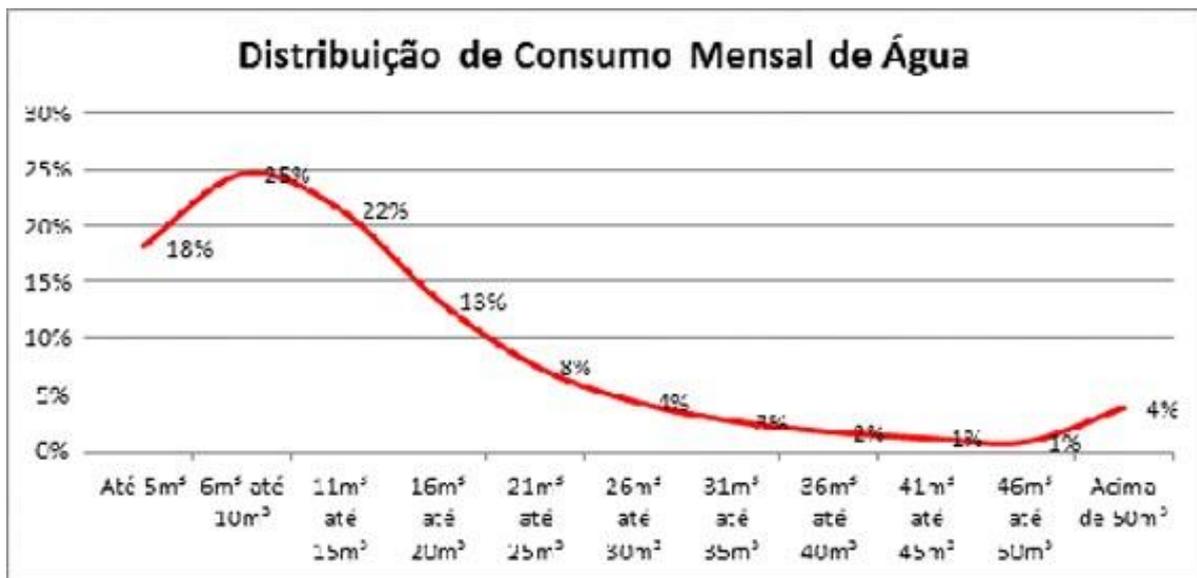
Gráfico 1: Volumes de Água.

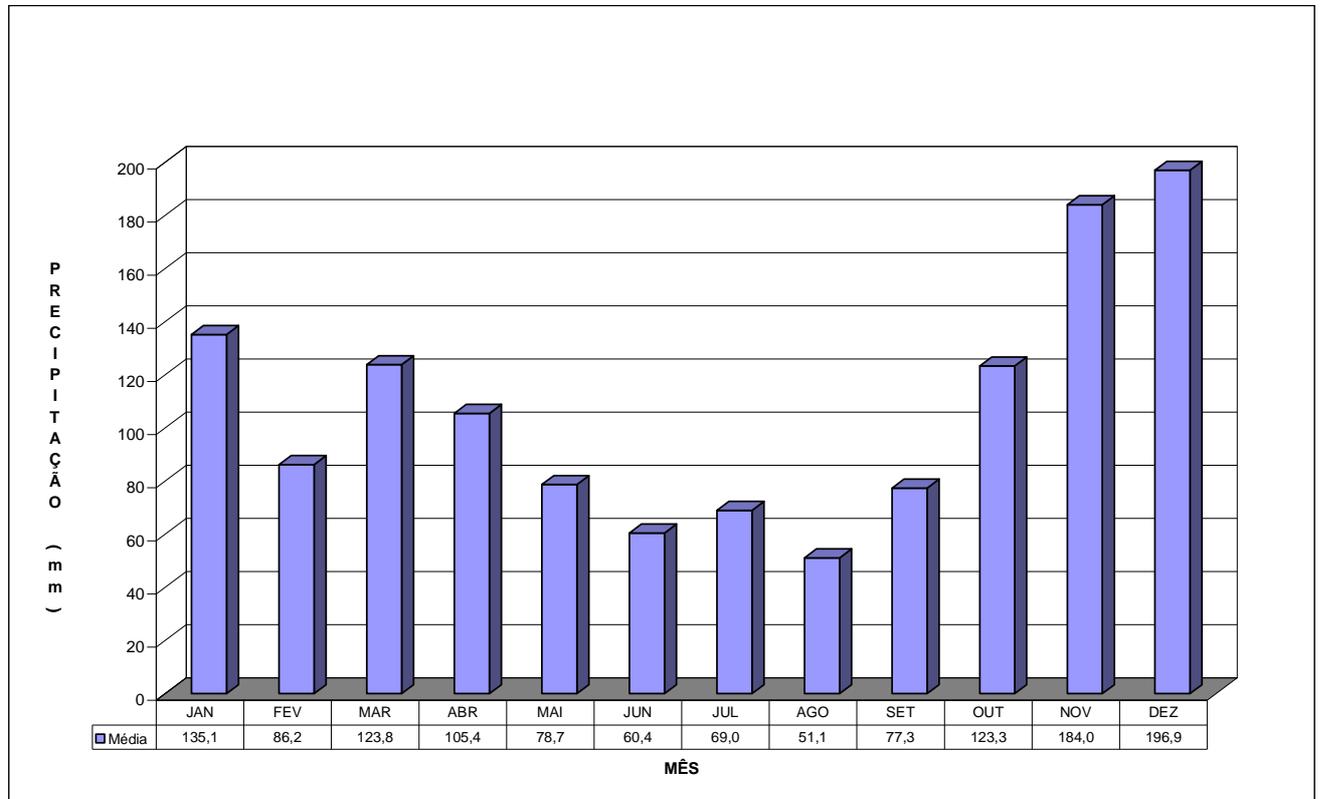
Gráfico 27: Precipitações médias mensais do município de Vitória (período de 1924 a 2006).

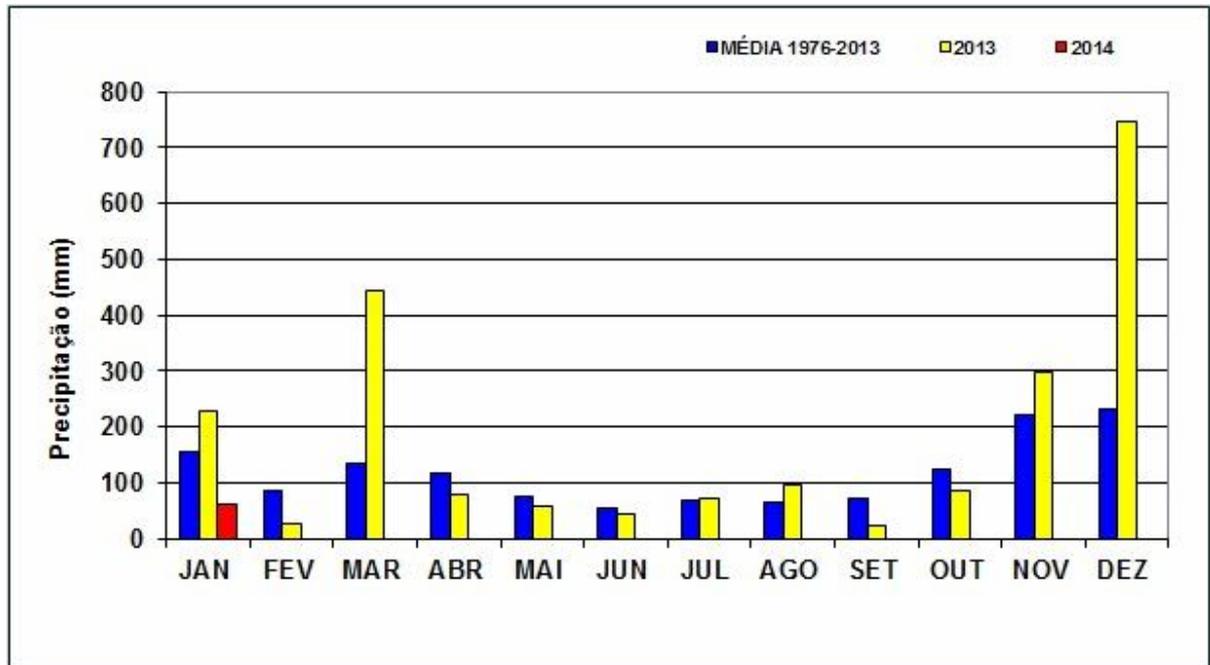
Gráfico 28: Precipitações médias mensais do município de Vitória (período de 1976 a 2013).

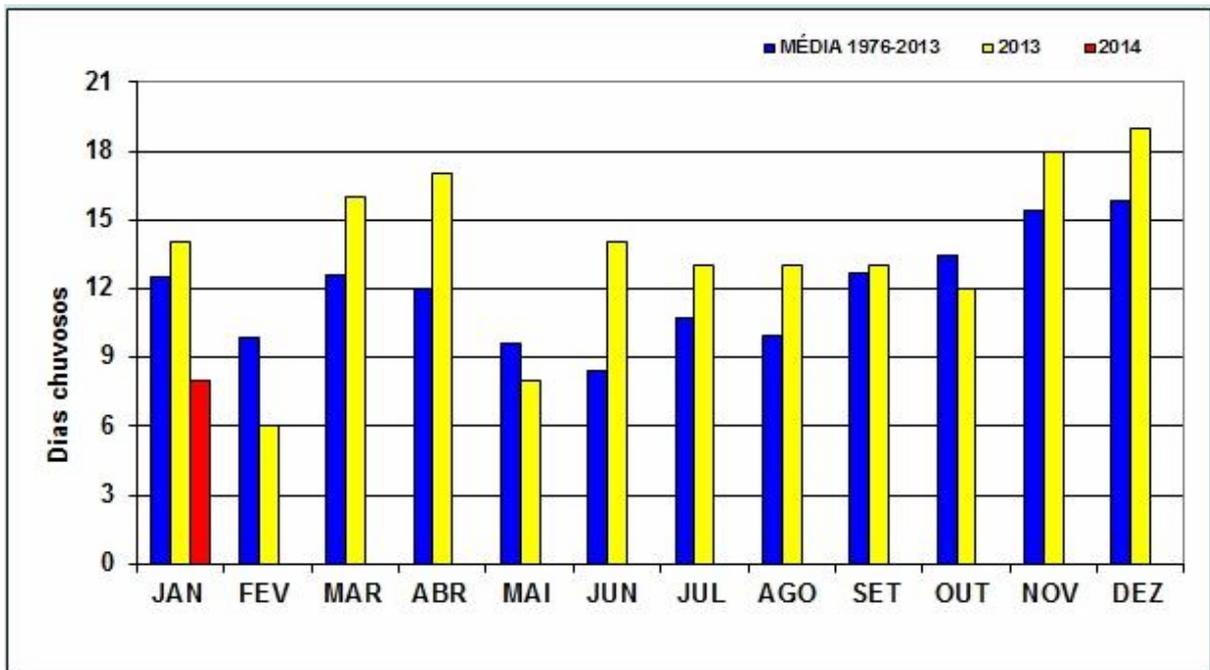
Gráfico 29: Média de Dias Chuvosos.

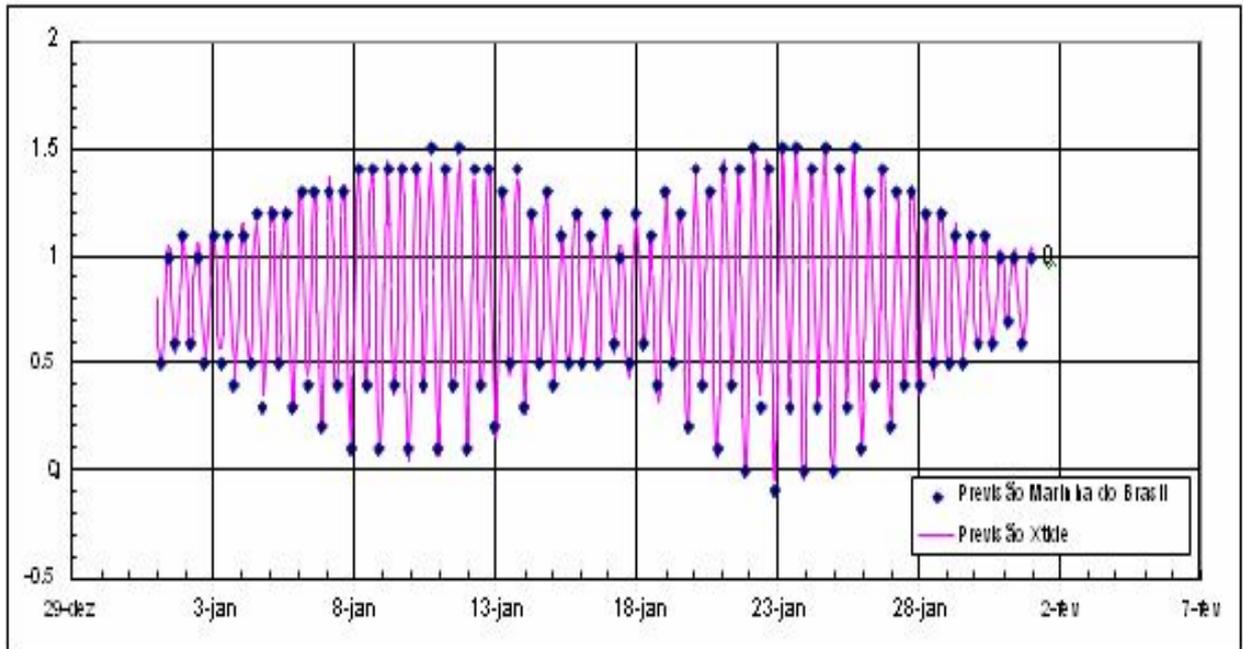
Figura 114: Comparação entre as previsões feitas pelo Modelo Xtide e da Marinha do Brasil.

Embora aparentemente coerentes, as duas previsões apresentam pequenos desvios de fase e amplitude. Uma análise mais detalhada dos erros de amplitude, que é o foco deste estudo mostra que 95% dos mesmos são inferiores a 2 mm, podendo, portanto, os dados da FEMAR serem aceitos para este estudo.

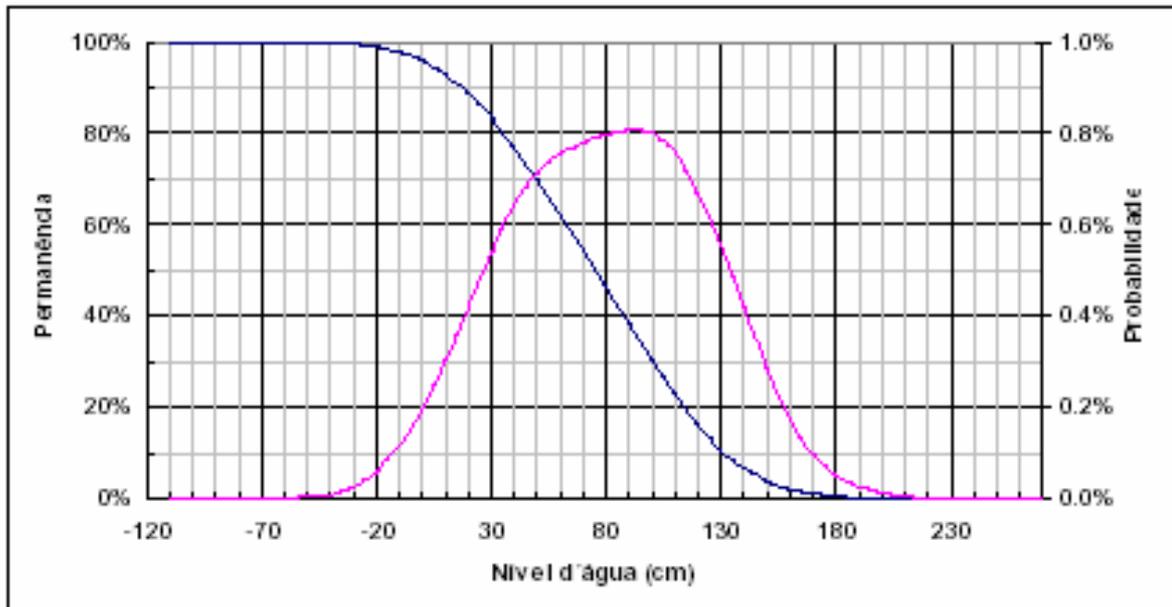
Figura 115: Permanência dos Níveis d'água em função da Maré Astronômica Combinados com o Ruído Meteorológico Padrão.

Em seguida combinou-se este espectro com os valores do ruído meteorológico obtido pela estação de Cananéia, utilizando-se uma série histórica de 20 anos de alturas horárias, obtendo-se a Figura 115, que apresenta a permanência dos níveis das marés resultantes desta convolução.

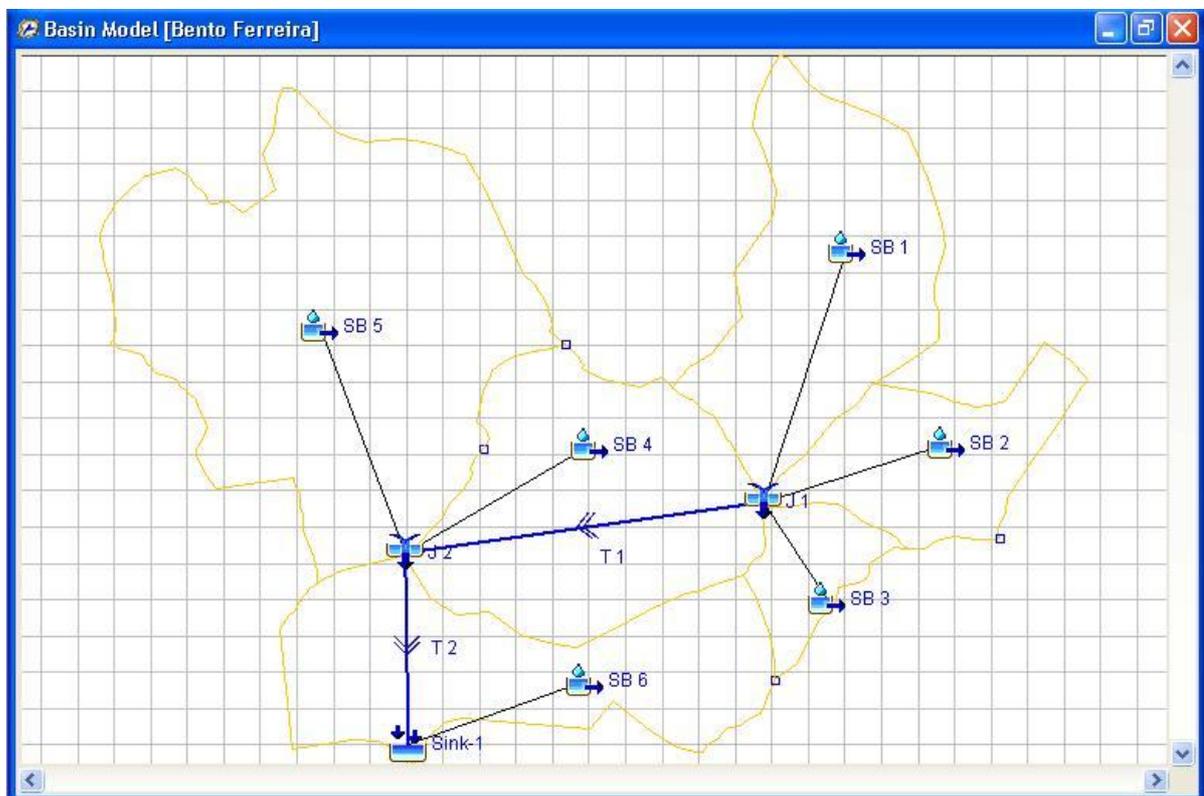
Figura 116: Sub-bacias da Bacia Bento Ferreira. Fonte: PDDU.

De acordo com os estudos do PDDU, a bacia Bento Ferreira foi dividida em seis sub-bacias, conforme representado no modelo hidrológico representado na Figura 116.

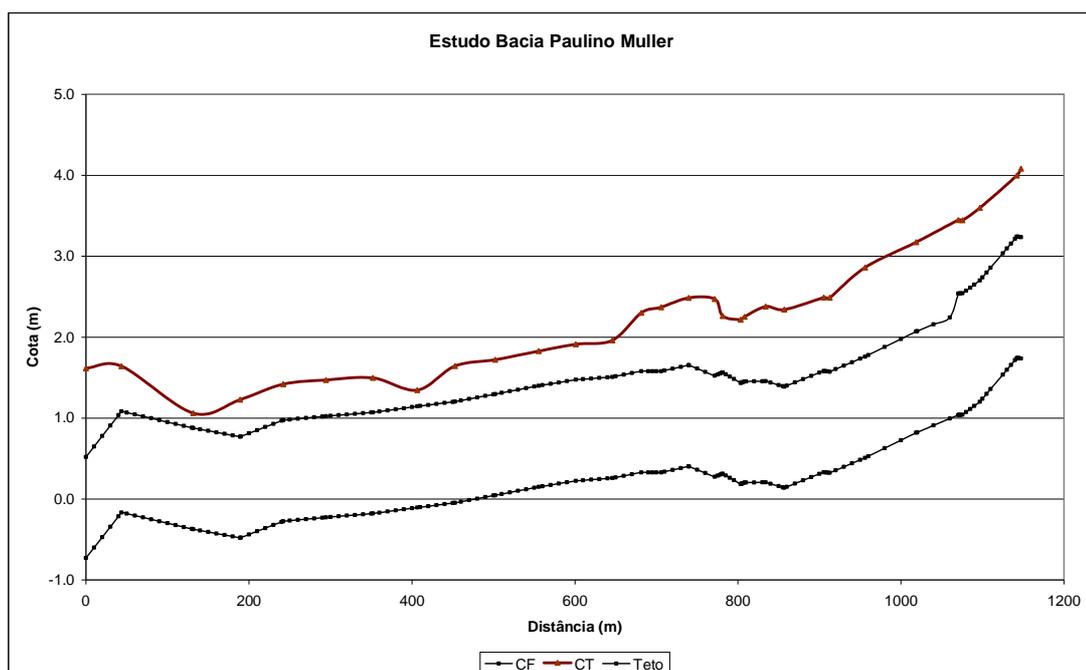
Gráfico 30: Perfil longitudinal da galeria da Avenida Paulino Muller.

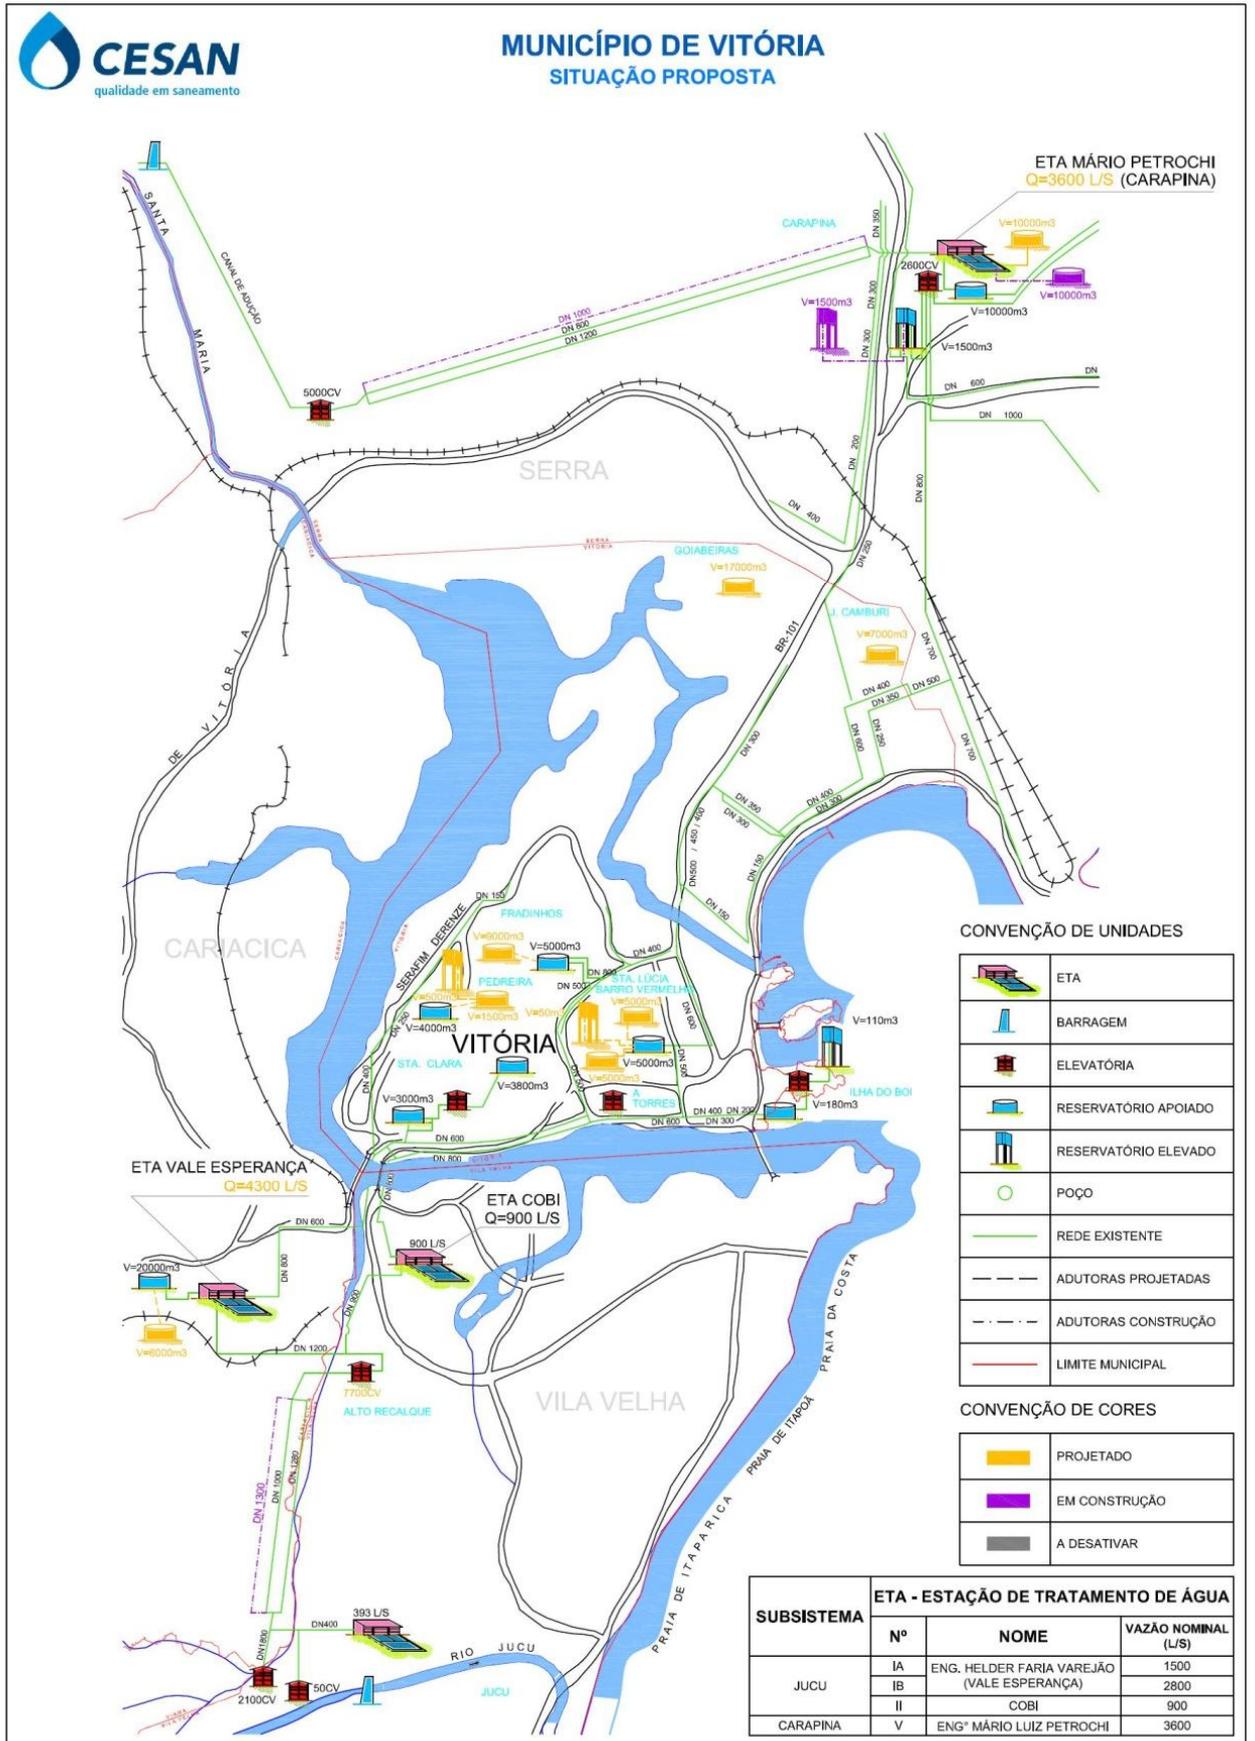
Figura 119: Sistema abastecimento de água proposto para o Município de Vitória.

A Figura 119 apresenta as melhorias propostas para os sistemas de tratamento de água existente.

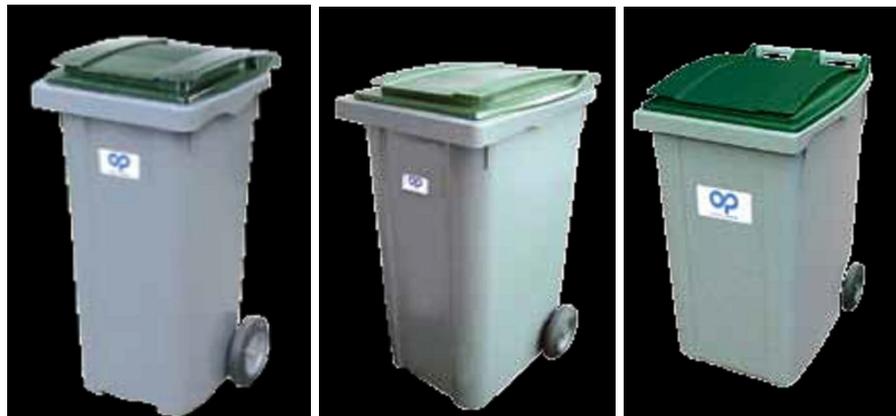
Figura 121: Contentores plásticos modelo de 120, 240 e 360 litros de capacidade, respectivamente.

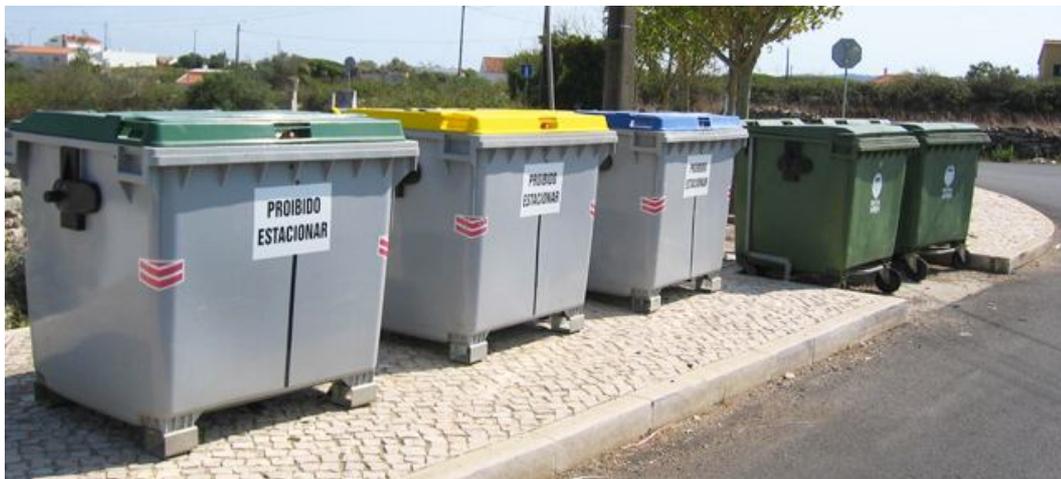
Figura 122: Exemplos de contentores de superfície.

A containerização pode ser basicamente de três tipos: de superfície, enterrada e semienterrada. Os contentores de superfície se caracterizam por seus volumes de armazenamento serem visíveis em sua totalidade. Já os enterrados têm visíveis apenas o local de despejo dos resíduos, estando totalmente enterrado o local de armazenamento, sob as calçadas ou vias. Os semienterrados se caracterizam por possuírem visível parte de seu volume de armazenamento de resíduos, sendo que a maior parte se encontra enterrada. As Figuras 122, 123 e 124 mostram os três tipos de contentores citados.

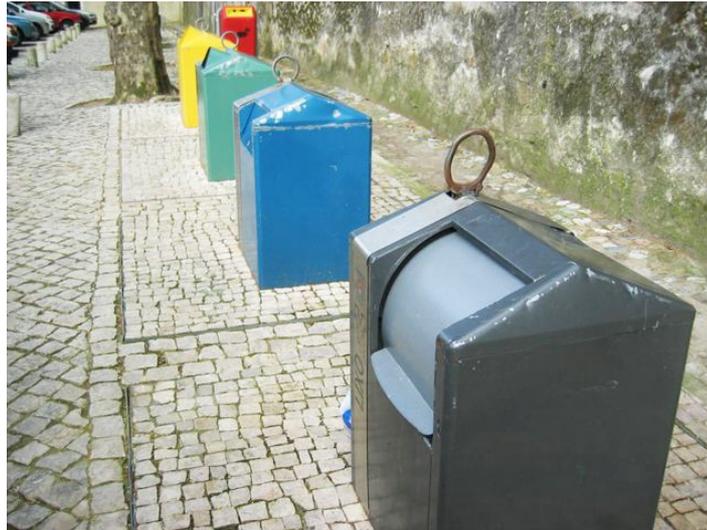
Figura 123: Contentores enterrados sob passeio público.

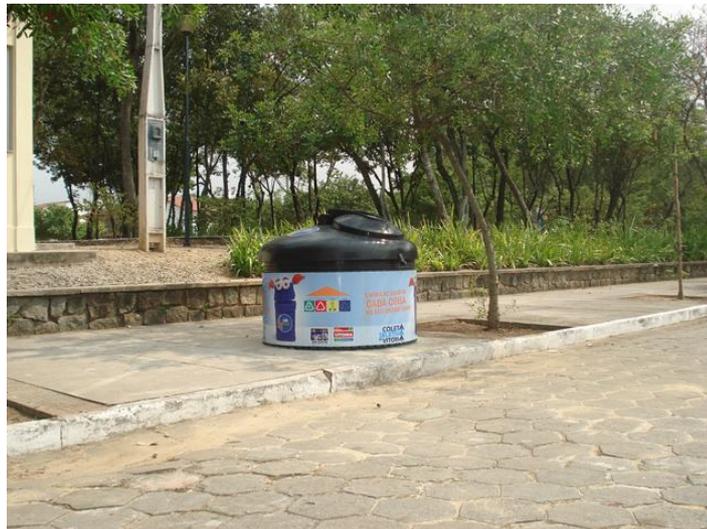
Figura 124: Contentores semienterrados. Fonte: Molok do Brasil S.A.

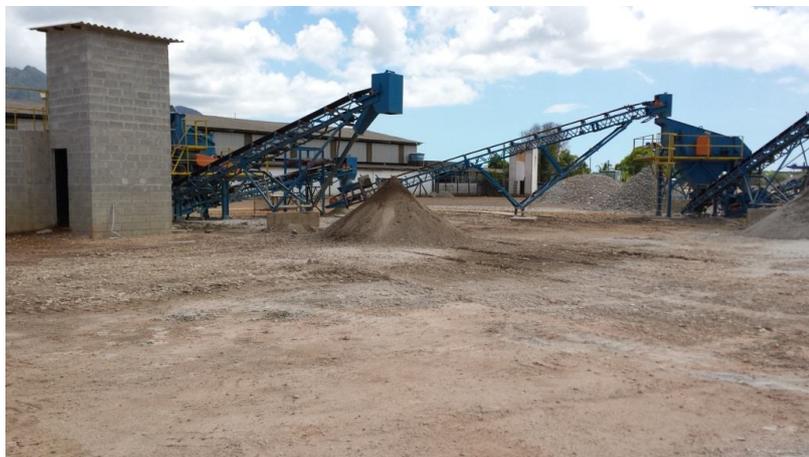
Figura 125: Pátio de beneficiamento de RCC da URESERRA.

Neste sentido, entrou em operação recentemente uma usina de beneficiamento e reciclagem de RCC, a Ureserra, localizada às margens da BR-101, no município da Serra-ES. A empresa beneficia e recicla os RCC's da Classe A, tendo quatro tipos de produtos resultantes: areia, britas "0" e "1" e rachão ou pedra de mão. A capacidade de processamento atual do empreendimento é de 600 toneladas por dia. A Figura 125 mostra o pátio e os equipamentos instalados na Ureserra.

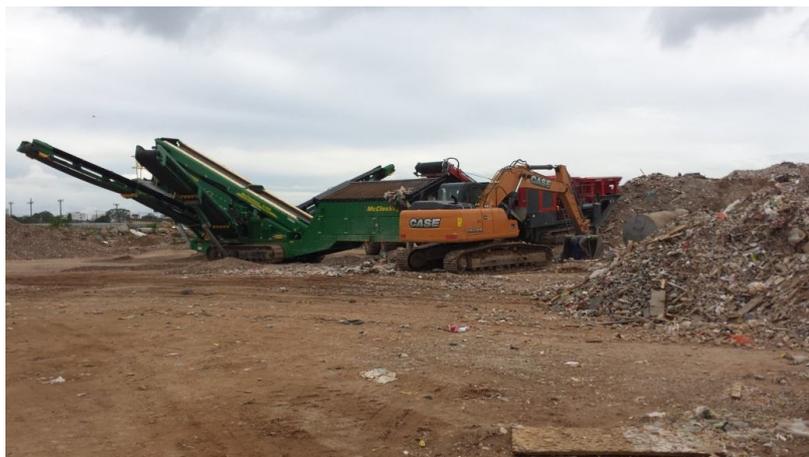
Figura 126: Equipamentos de beneficiamento de RCC da Natureza Viva.
