# PLANO MUNICIPAL DE SANEAMENTO BÁSICO DE VITÓRIA - ES (PMSB)

## RELATÓRIO PARCIAL

Codificação:	Revisão:	Data de Emissão:
00260.RT.0008	00	ABRIL/2014

**Nº. 08**

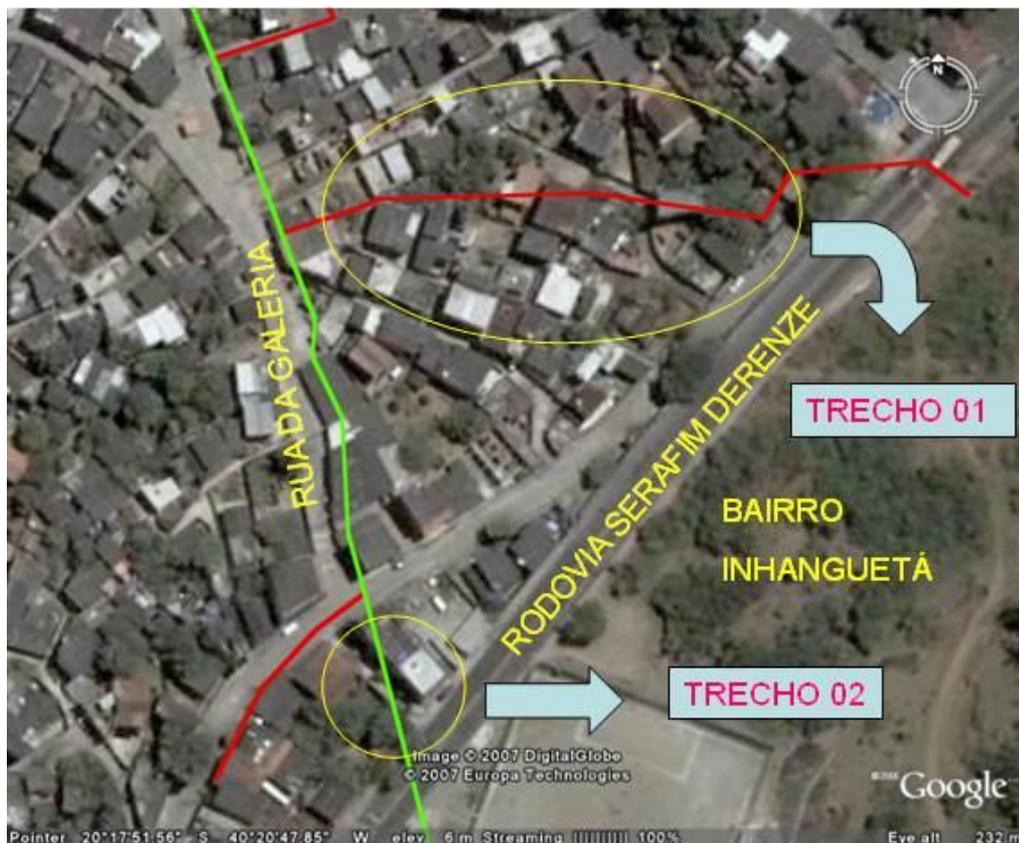
A Interferência com outra rede pode ocorrer no PV ou no trecho da rede no qual o PV foi identificado. Além dos danos estruturais causados nas redes e/ou galerias, que quase sempre não são consertados, as interferências ocasionam o subdimensionamento do sistema.

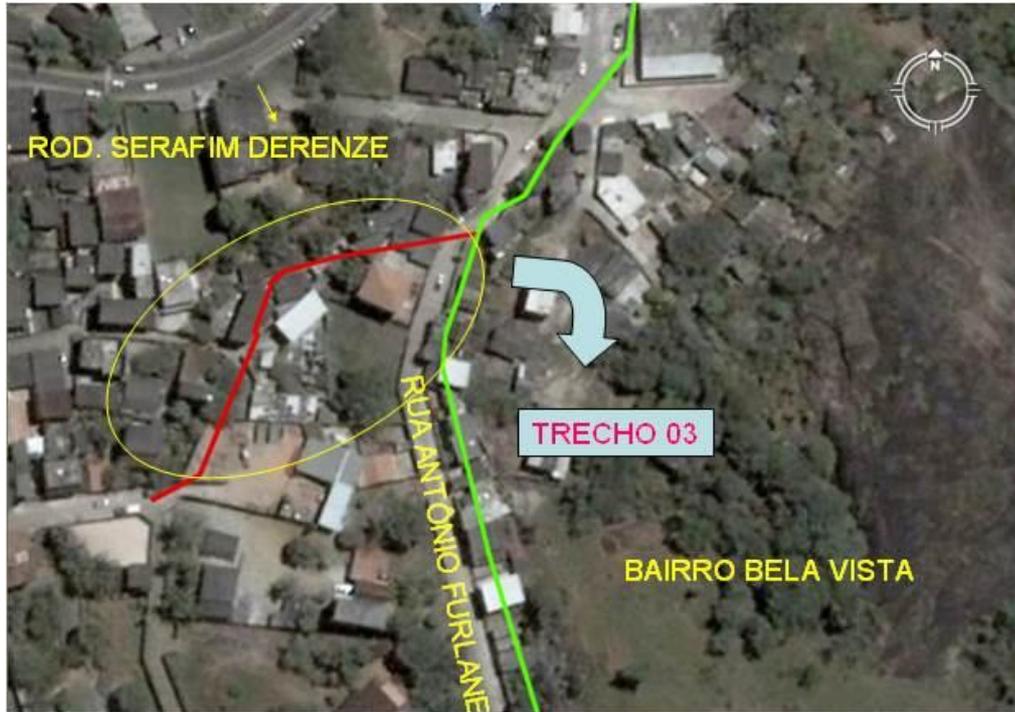
**Figura 108:** Edificações sobre a rede de drenagem. Trechos 1 e 2.

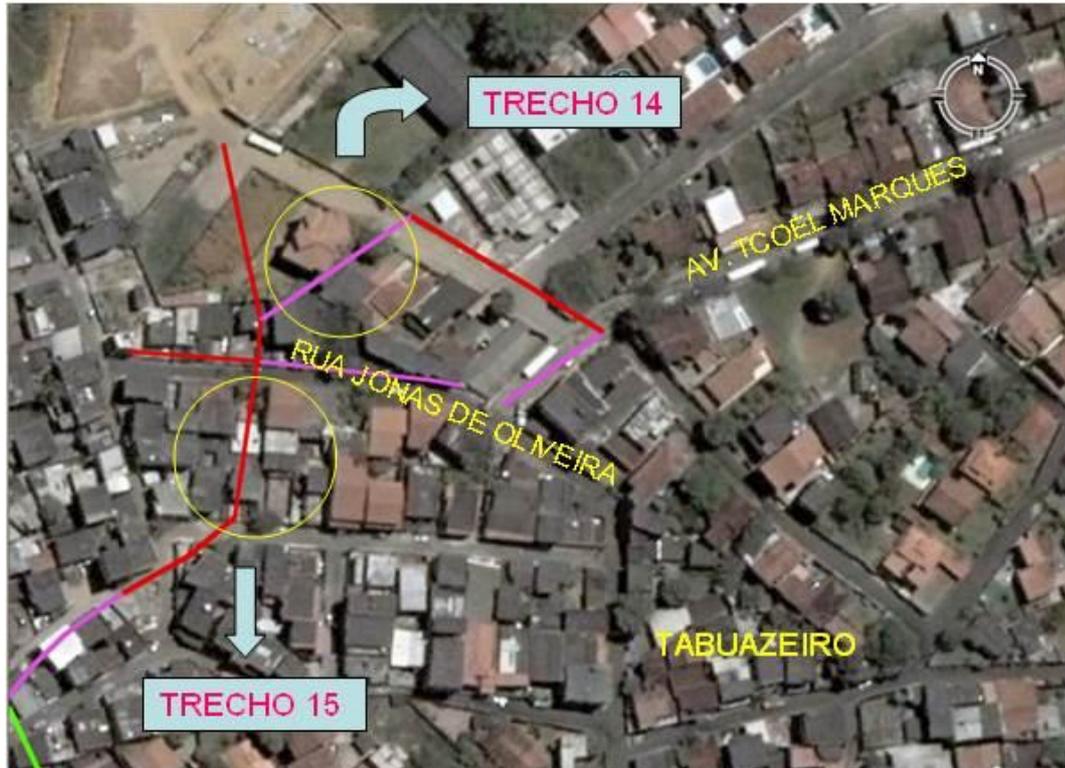
**Figura 114:** Edificações sobre a rede de drenagem. Trechos 11,12 e 13.
