PLANO MUNICIPAL DE REDUÇÃO DE RISCO DE VITÓRIA – ES

ATUALIZAÇÃO 2014/2015

Elaboração do Plano Municipal de Redução de Risco - PMRR

2.7 – Atualização do Mapeamento de Risco (Levantamento de Campo: Setorização)

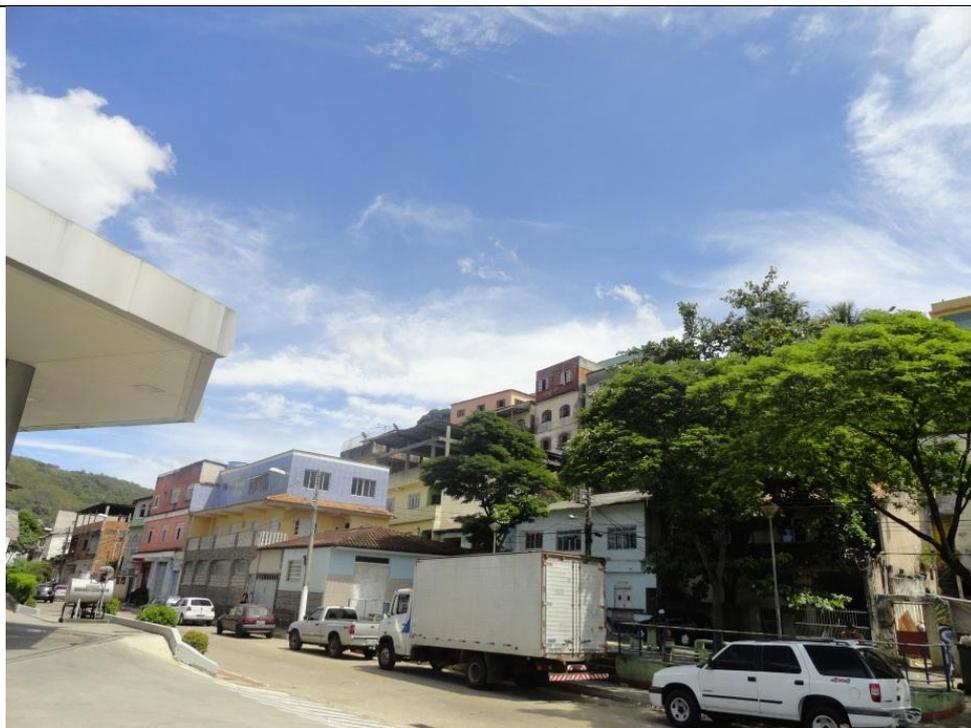
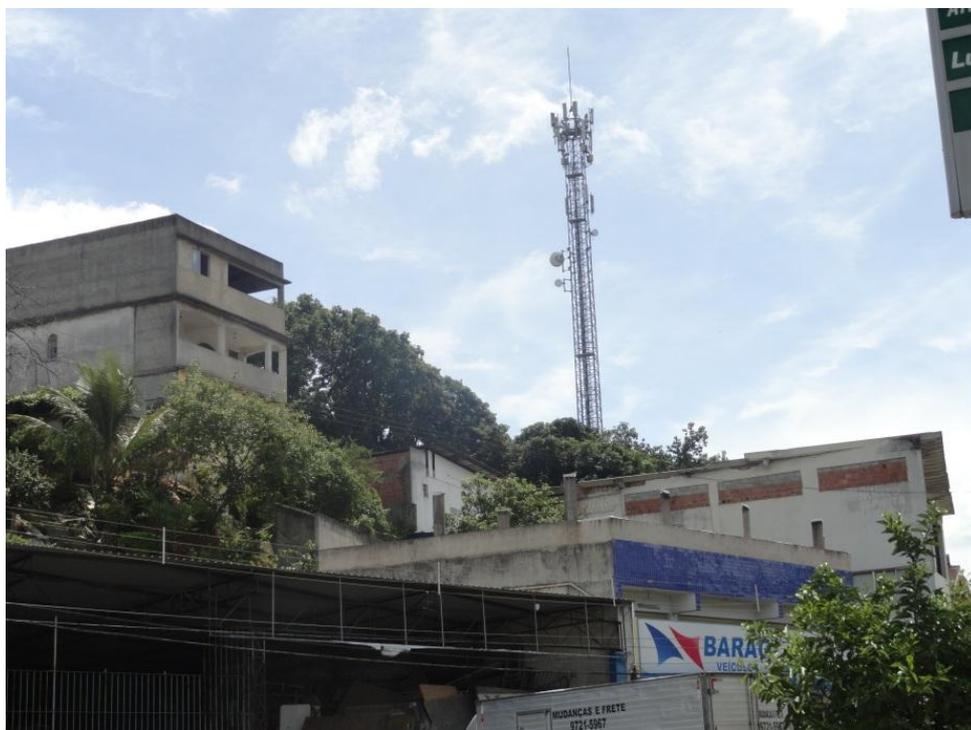
Figura 3 – Área densamente consolidada.

Figura 4 – Área densamente consolidada.

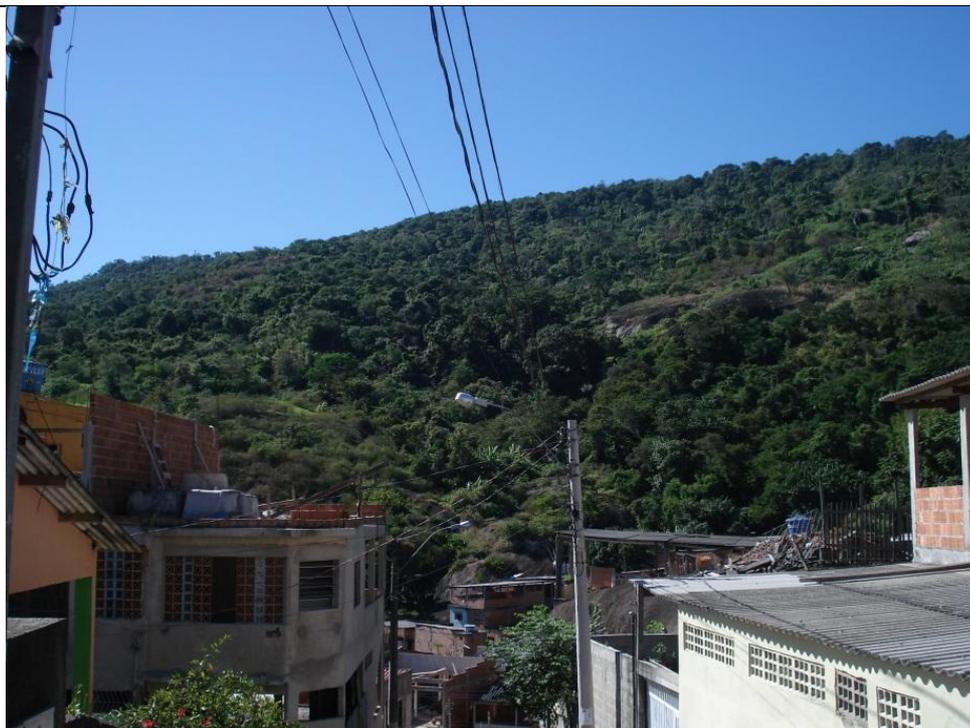
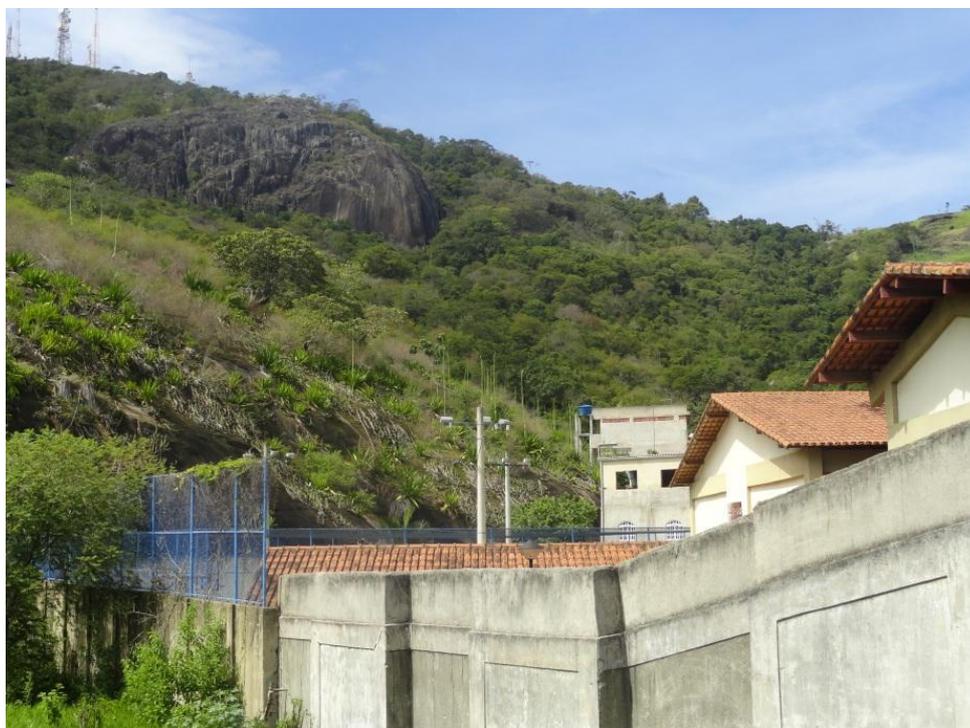
Não se aplica	
Descrição complementar: Não foi observado risco geológico no bairro. A área de declividade moderada a plana está densamente ocupada, portanto não são esperados riscos geológicos no local. E a área de declividade alta, está nas proximidades do Parque Estadual da Fonte Grande, portanto a ocupação está controlada.			
Nível de risco:	Baixo a Inexistente (R1)	Nº de moradias expostas	Nenhuma
Há necessidade de ações emergenciais? (X) NÃO () SIM			
Remoções: Não		Unidades: Nenhuma	
Descrição complementar: De uma forma geral, não foram observados indicativos de movimentação ou situações que pudessem vir a deflagrar processos geodinâmicos em todo bairro.			
Indicação de Intervenção para o Setor			
Não são necessárias.			
Quantitativos para a Intervenção Sugerida			
Não se aplica.			
Observações (incluindo descrição de fotos obtidas no local)			
A seguir fotos ilustrativas do grau de urbanização do bairro e comprovação de inexistência de risco.

Figura 6 – Vista da área do Parque Estadual da Fonte Grande, com algumas moradias na base do maciço.

Figura 7 – Vista das moradias implantadas na base do maciço em área de divisa de parque.

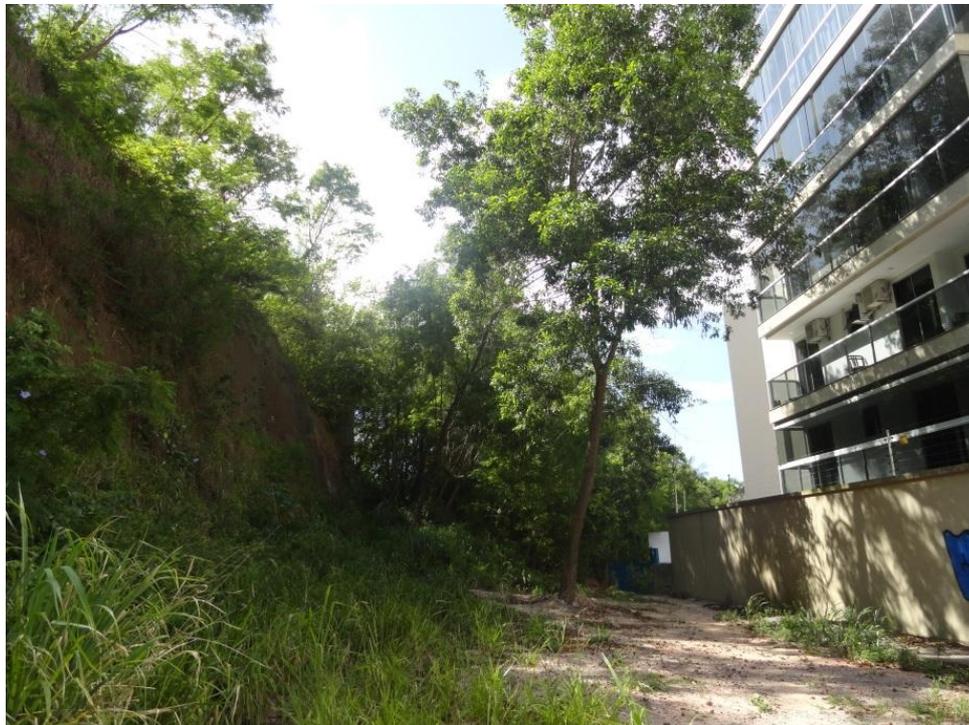
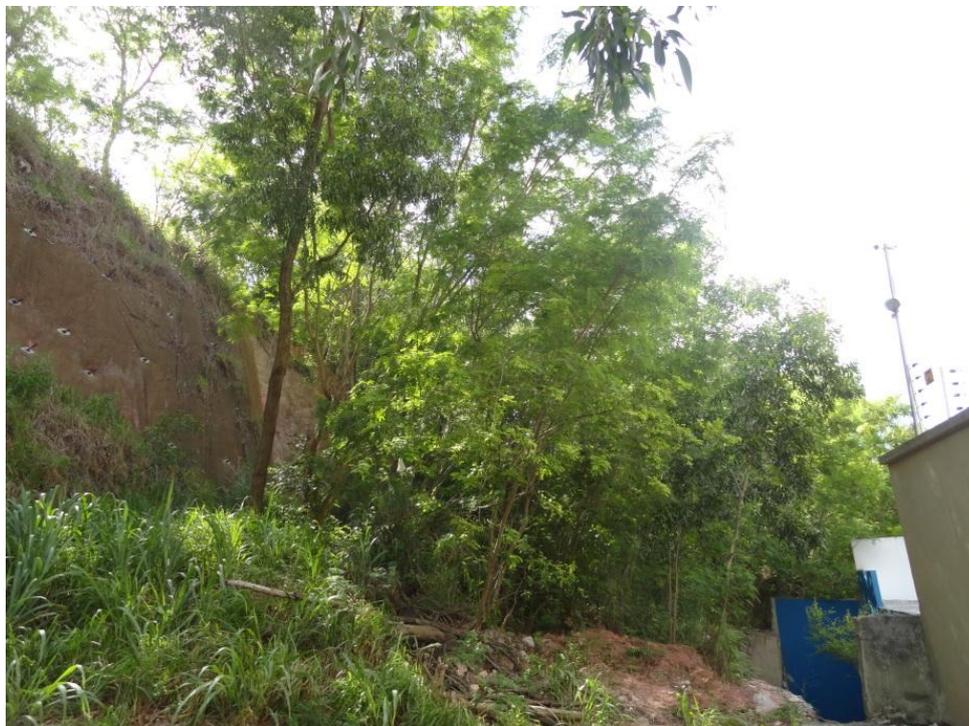
Agentes potencializadores: Geometria verticalizada (~80°) no talude de corte; baixa permeabilidade do terreno devido à composição argilosa do solo, que diminui a taxa de infiltração; linhas de fraturas incipientes no solo, que podem provocar escorregamentos rasos no pacote sedimentar; erosão superficial.			
Indicativos de movimentação: Cicatrizes de escorregamento pretéritas e atuais e feições erosivas (sulcos) generalizadas na face do talude.			
Abastecimento de água: Concessionária pública		Drenagem: Satisfatório	
Esgotamento sanitário: Satisfatório		Sistema viário: Acesso por via veicular	
Descrição do Processo de Instabilização			
Tipo: Deslizamento/Escorregamento de solo		Materiais envolvidos: Solo residual.	
Dimensões previstas no setor:	50 m de comprimento e 18 m de altura	m (nível de cheia) Não se aplica	
Descrição complementar: Obras de contenção já foram realizadas na área, onde ocorreram escorregamentos ao longo de toda a rua, faltando apenas uma pequena parte desprotegida, onde ocorreu deslizamento em outubro de 2014.

Figura 10 – Vista para o final do talude onde ainda não foram realizadas obras de contenção.

Figura 11 – Local onde ocorreu deslizamento afetando moradia a jusante.

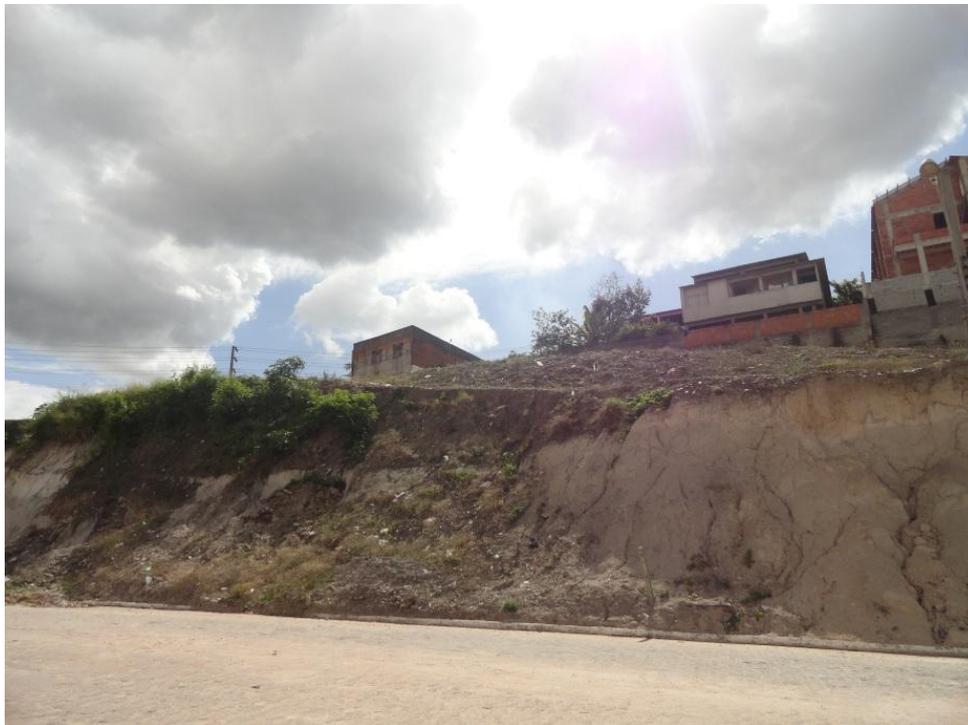
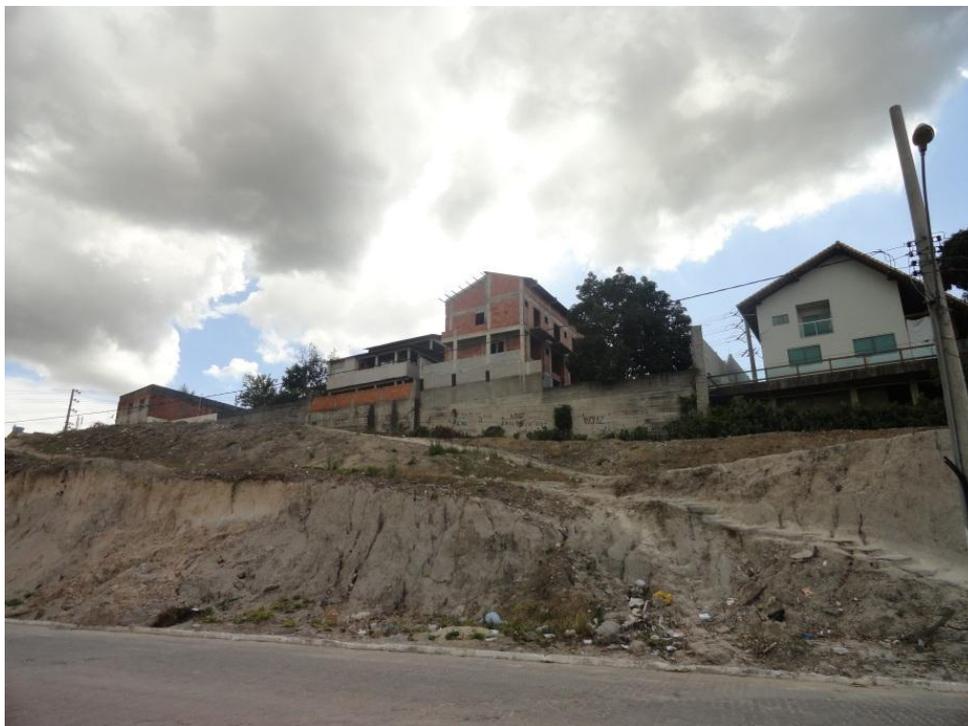
terreno devido à composição argilosa do solo, que diminui a taxa de infiltração; linhas de fraturas incipientes no solo, que podem provocar escorregamentos rasos no pacote sedimentar; erosão superficial devido à ausência de vegetação no talude.			
Indicativos de movimentação: Cicatrizes de escorregamento pretéritas e atuais e feições erosivas (sulcos) generalizadas na face do talude.			
Abastecimento de água: Concessionária pública		Drenagem: Satisfatório	
Esgotamento sanitário: Satisfatório		Sistema viário: Acesso por via veicular	
Descrição do Processo de Instabilização			
Tipo: Deslizamento/Escorregamento de solo		Materiais envolvidos: Solo residual.	
Dimensões previstas no setor:	129 m de comprimento e 14 m de altura	m (nível de cheia) Não se aplica	
Descrição complementar: Estão em andamento intervenções nas proximidades da área, visando eliminar o risco onde ocorreram escorregamentos. Porém, este pedaço da rua ainda não será contemplado com obras e a erosão existente no local obstrui a rua e passeio público, causando transtornos aos moradores do entorno.

Figura 13 – Erosão no talude obstruindo passeio.

Figura 14 - Erosão no talude obstruindo passeio.

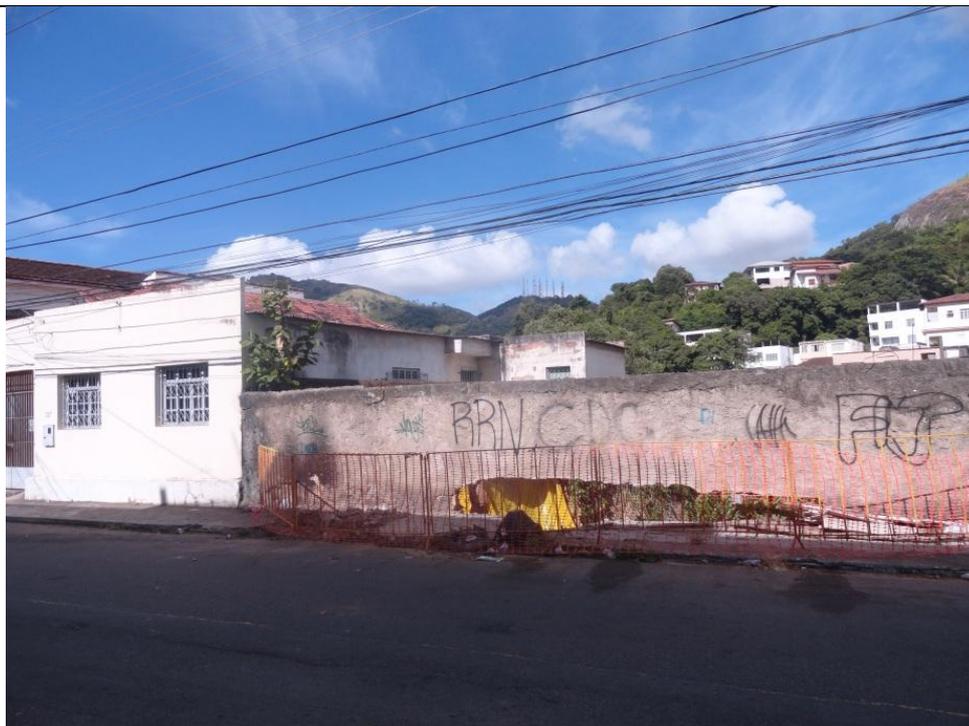
Figura 17 – Parte do passeio obstruído devido erosão abaixo da rua.

Indicação de Intervenção para o Setor			
- Serviço de limpeza com remoção de entulhos e dos materiais soltos e; - Execução de estrutura de contenção do tipo cortina ancorada e canaletas de drenagem no topo e na base da contenção.			
Quantitativos para a Intervenção Sugerida			
Ver item 2.5 – Proposição de Intervenções Estruturais para Redução de Riscos e Prevenção de Acidentes			
Observações (incluindo descrição de fotos obtidas no local)			
A seguir fotos ilustrativas do grau de urbanização do bairro e comprovação de inexistência de risco.

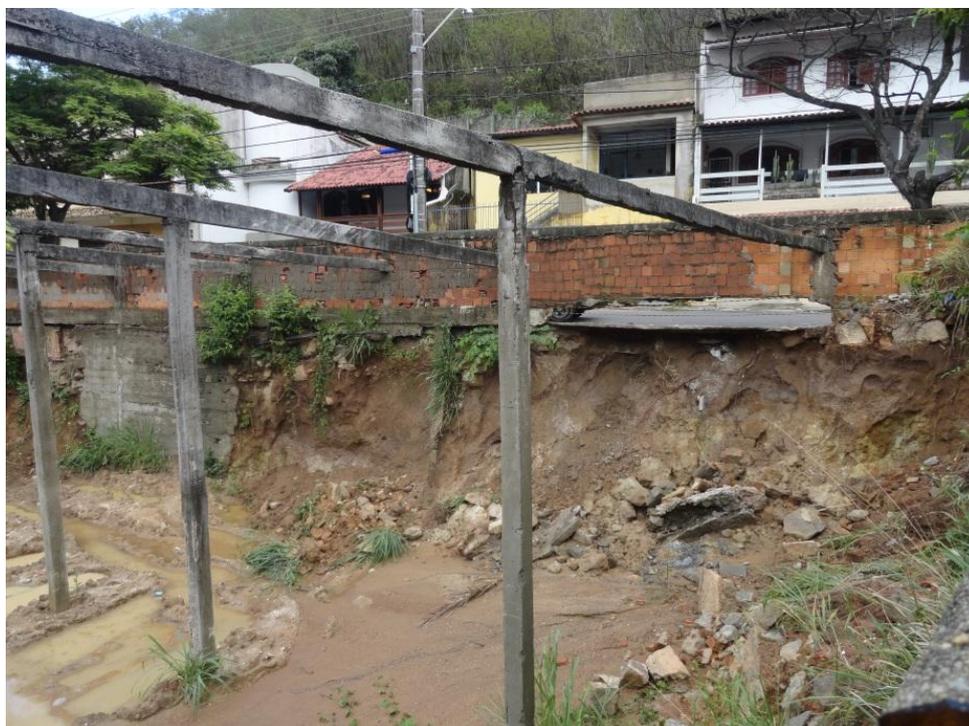
Figura 18 – Parte do passeio em balanço devido escavações em terreno.

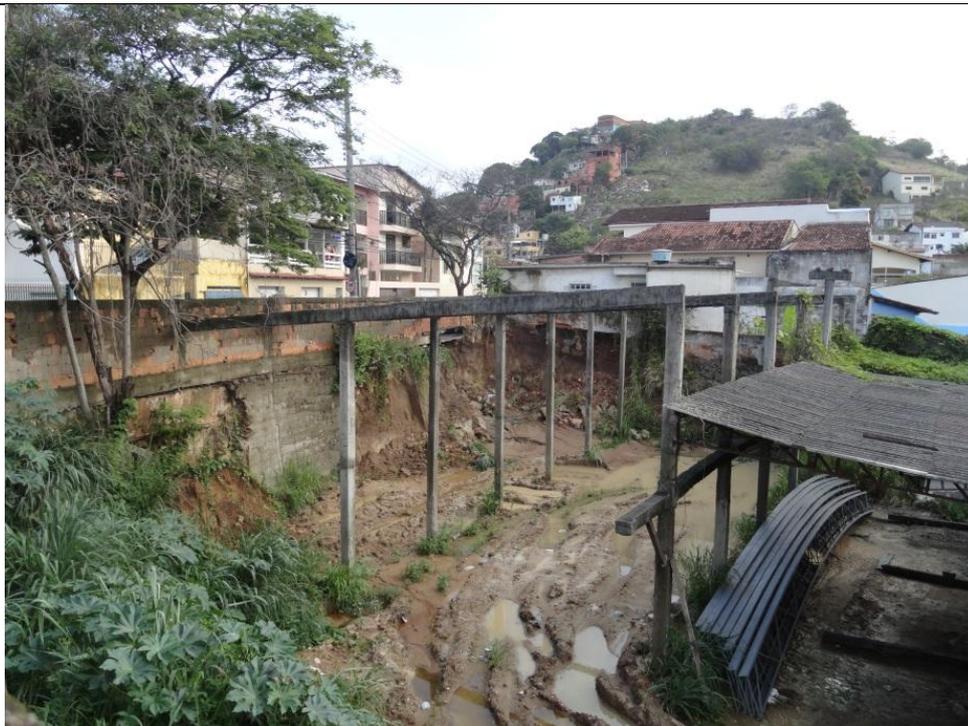
Figura 19 – Escavações em terreno deixando parte da Avenida Maruipe e moradia em risco.

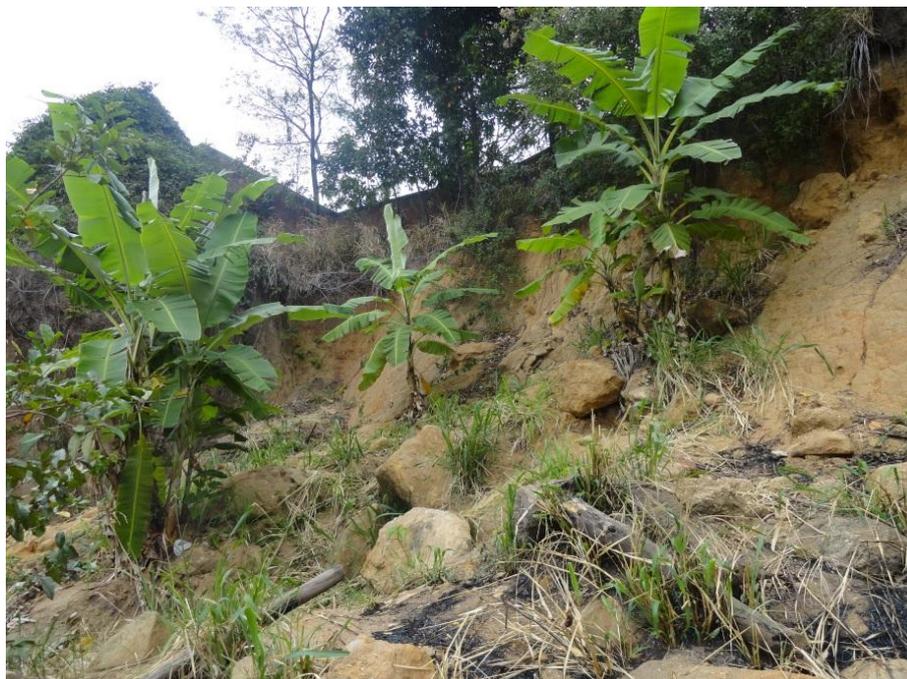
Figura 23 – Erosão no talude com queda de blocos de pequeno porte.

- Serviço de limpeza do terreno com remoção do material solto e remoção das bananeiras;
 - Demolição e/ou retirada dos blocos indicados nas Figuras 23.
 - Execução de canaletas de drenagem no topo e no pé da encosta;
 - Serviço de demolição da edificação apresentada na figura 25.
- Execução de cortina atirantada para o topo da encosta com solo grampeado com cobertura vegetal abaixo da cortina (Observação: a proposição de obra deverá ser reavaliada após a realização do serviço de limpeza).

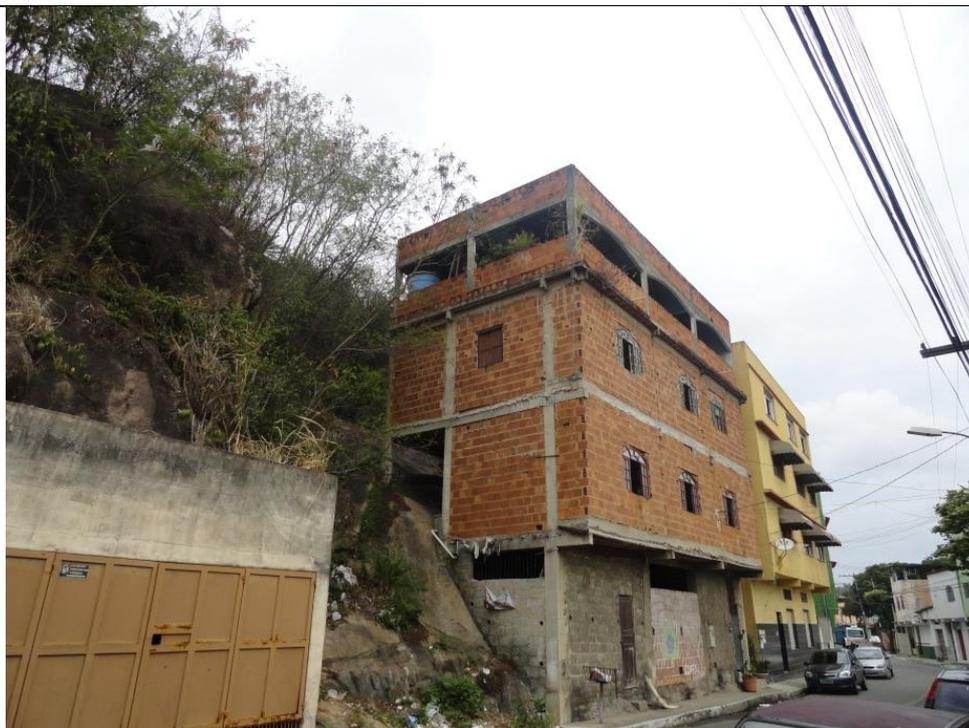
Esgotamento sanitário: Satisfatório		Sistema viário: Acesso por via veicular	
Descrição do Processo de Instabilização			
Tipo: Blocos instáveis		Materiais envolvidos: blocos e matacões	
Dimensões previstas no setor:	39 m de comprimento e 24 m de altura	m (nível de cheia) não se aplica.	
Descrição complementar: Trata-se de afloramento rochoso são, com alguns blocos instáveis em sua crista, onde os moradores improvisaram um “escoramento para os mesmos”.			
Nível de risco:	Médio (R2)	Nº de moradias expostas	02
Há necessidade de ações emergenciais? (X) NÃO () SIM			
Remoções: Não necessárias		Unidades: Nenhuma	
Descrição complementar: Os moradores alegam que em dias de chuva forte alguns blocos pequenos deslizam e atingem os fundos das moradias a jusante, porém, não foi constatado problemas de ordem estrutural em nenhuma moradia.			
Indicação de Intervenção para o Setor

Figura 27 – Vista das moradias a jusante.

- Desmonte do bloco de rocha indicado na figura 28 e; Execução de canaletas de drenagem ao longo da encosta;			
Quantitativos para a Intervenção Sugerida			
Ver item 2.5 – Proposição de Intervenções Estruturais para Redução de Riscos e Prevenção de Acidentes			
Observações (incluindo descrição de fotos obtidas no local)			
A seguir fotos ilustrativas do grau de urbanização do bairro e comprovação de risco.

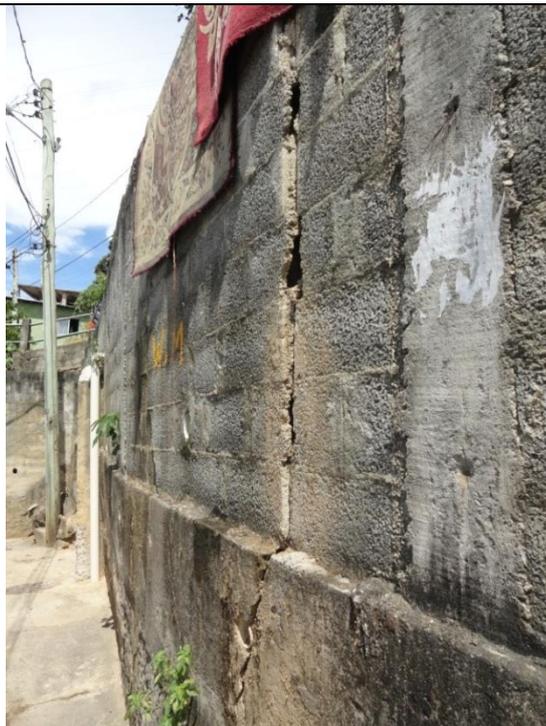
Descrição complementar: O deslizamento do solo ocasionou problemas estruturais no muro próximo à Escadaria Pedro Rodrigues Barbosa. Este apresenta rachaduras e trincas de grandes extensões, além de estar embarrigado e com risco iminente de queda, comprometendo viela e muro de divis de moradia. Existe também bloco com risco de queda/rolamento que compromete diversas moradias e erosão entre moradias.			
Nível de risco:	Muito Alto (R4)	Nº de moradias expostas	05
Há necessidade de ações emergenciais? () NÃO (X) SIM			
Remoções: Não		Unidades: Nenhuma	
Descrição complementar: Cerca de 20 moradores serão afetados diretamente, caso medidas para

Figura 34 – Muro embarrigado e com rachaduras.

- Serviço de limpeza com remoção de lixo para as áreas das figuras 35 e 36;
- Execução de reforço estrutural do tipo grelha para o muro representado na figura 34 com colocação de drenos rasos;
- Impermeabilização do talude na base da passarela representada na figura 35;
 - Canaletas de drenagem ao lado da escadaria figura 35;
- Estrutura de contenção do tipo contrafortes ancorados nos blocos ou solo grampeado com concreto projetado na base dos mesmos, da figura 36;
- Estrutura de contenção do tipo solo grampeado com concreto projetado para a encosta a jusante da edificação apresentada na figura 37.

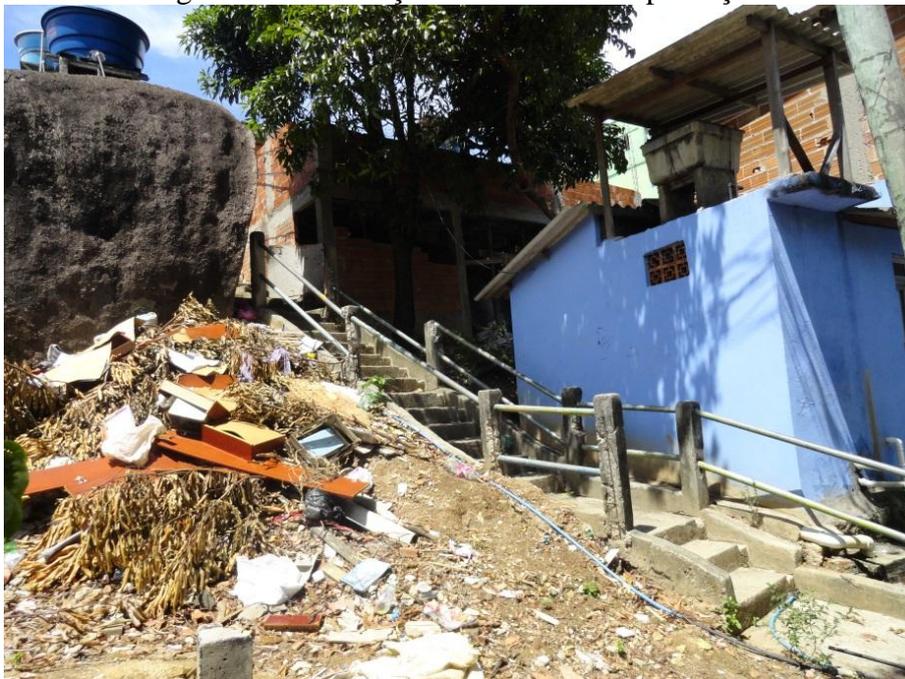
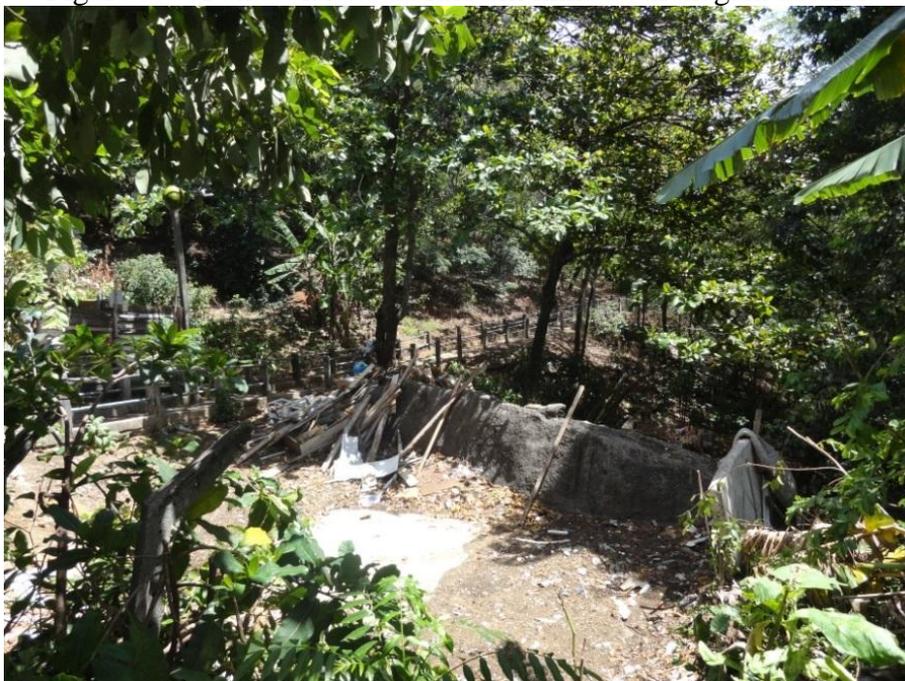
Figura 39 – Ponto viciado de lixo em linha de drenagem natural.

Figura 40 - Ponto viciado de lixo em linha de drenagem natural.

Indicação de Intervenção para o Setor			
- Serviço de limpeza com remoção de lixo e entulho; - Canaletas de drenagem ao lado da escadaria apresentada na figura 39. - Serviço de monitoramento para o setor visando impedir ocupação da área e que não joguem mais lixo.			
Quantitativos para a Intervenção Sugerida

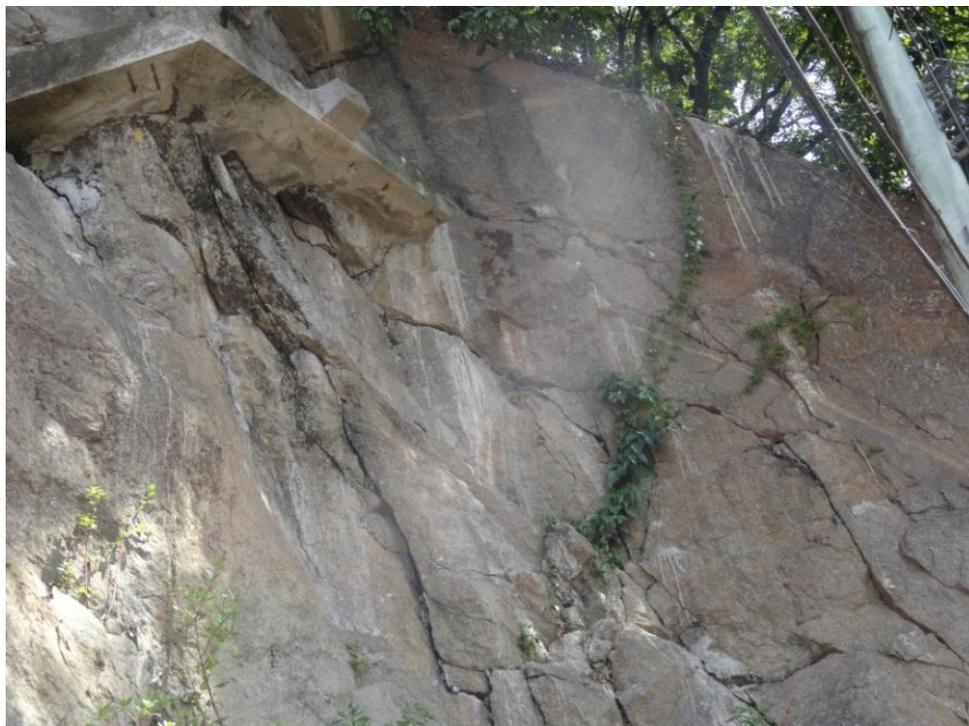
Figura 43 – Afloramento muito fraturado com pequena obra de contenção no topo.

- Execução de estrutura de contenção do tipo entelamento ou concreto projetado grampeado para o maciço rochoso ilustrado na figura 43;
- Serviço de limpeza para a encosta apresentada na figura 44;
- Execução de canaletas de drenagem ao longo encosta da Figura 44;
- Execução de cortina ancorada para o topo da encosta com solo grampeado com cobertura vegetal abaixo da cortina (Observação: a proposição de obra deverá ser reavaliada após a realização do serviço de limpeza) para figura 44;

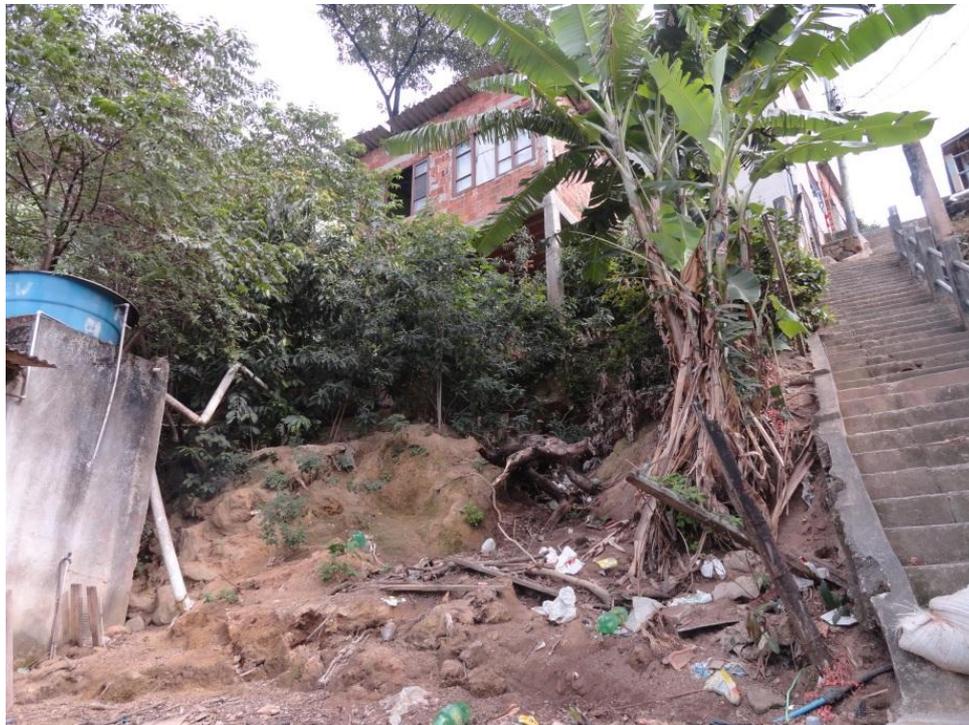
Figura 46 – Vista do setor de risco, com erosão no talude e muito lixo/entulho.

Indicação de Intervenção para o Setor			
- Serviço de limpeza com remoção de lixo; - Execução de canaletas de drenagem na encosta e na lateral da escadaria e; - Regularização da encosta nos pontos da fundação da edificação (Figura 46) com sacos de solo-cimento.			
Quantitativos para a Intervenção Sugerida			
Ver item 2.5 – Proposição de Intervenções Estruturais para Redução de Riscos e Prevenção de Acidentes

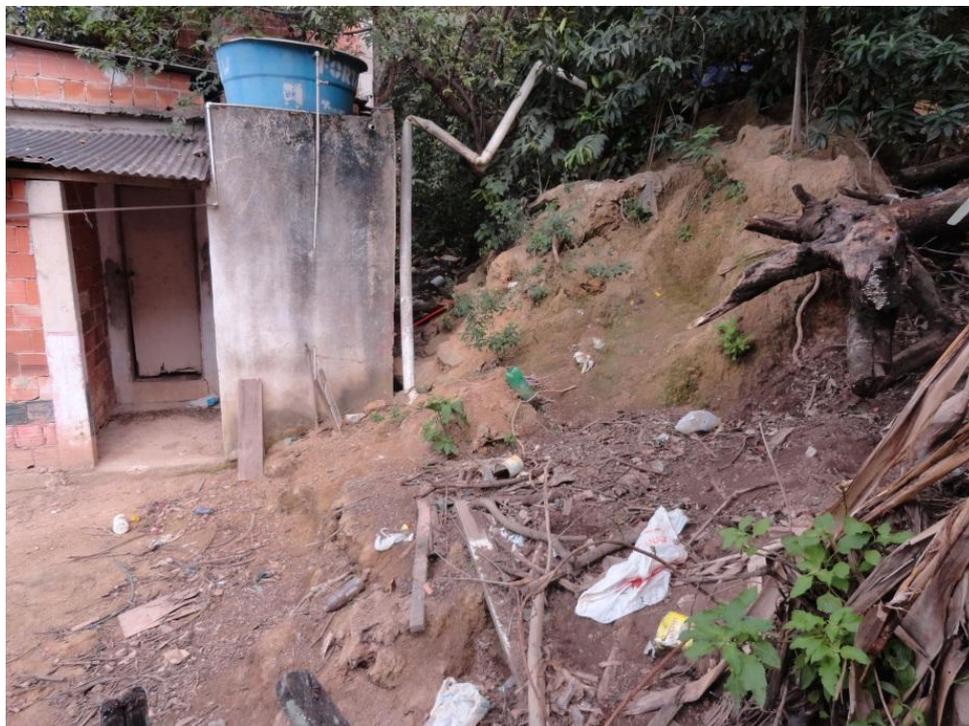
Figura 47 – Erosão no talude deixando moradia a jusante em risco.

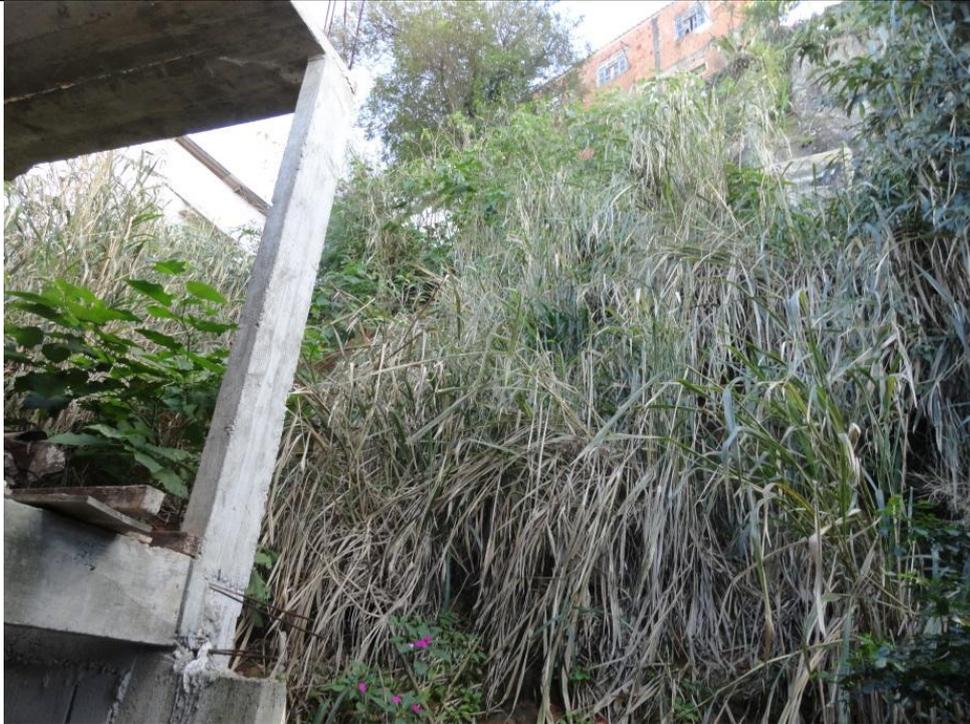
Figura 51 – Vista de jusante para montante do talude com histórico de deslizamento.

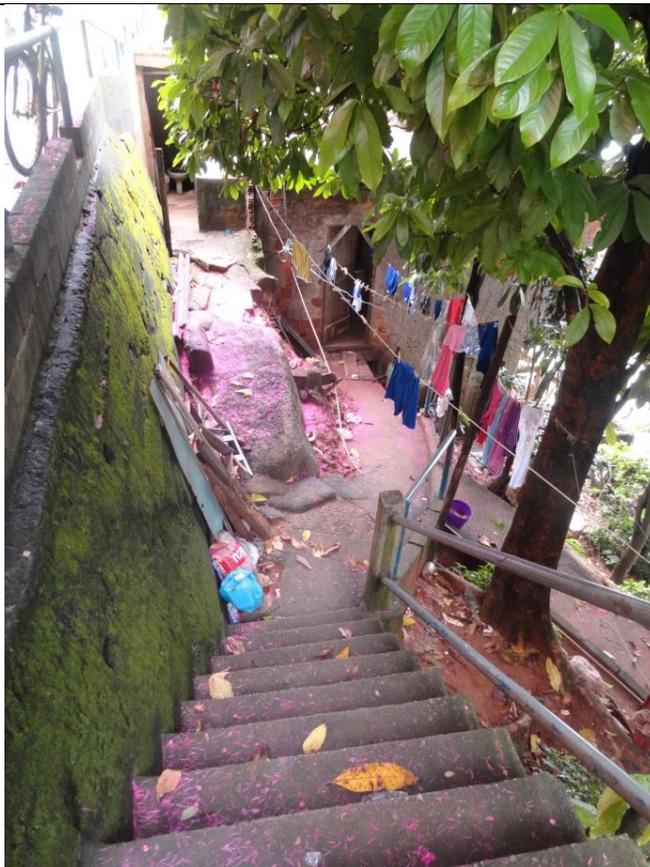
Figura 53 – Remoção imediata da família e demolição do imóvel visto os graves riscos estruturais detectados.

Indicação de Intervenção para o Setor			
<ul style="list-style-type: none"> - Remoção da moradia apresentada na figura 53; - Serviço de limpeza e regularização da encosta e; - Dar continuidade a estrutura de contenção existente (figura 56) do tipo muro de alvenaria de pedra, que se encontra na base do talude, com a execução de cortina ancorada ou solo grampeado e canaletas de drenagem no topo e na base. 			
Quantitativos para a Intervenção Sugerida			
Ver item 2.5 – Proposição de Intervenções Estruturais para Redução de Riscos e Prevenção de Acidentes			
Observações (incluindo descrição de fotos obtidas no local)			
A seguir fotos ilustrativas do grau de urbanização do bairro e comprovação de existência de risco.

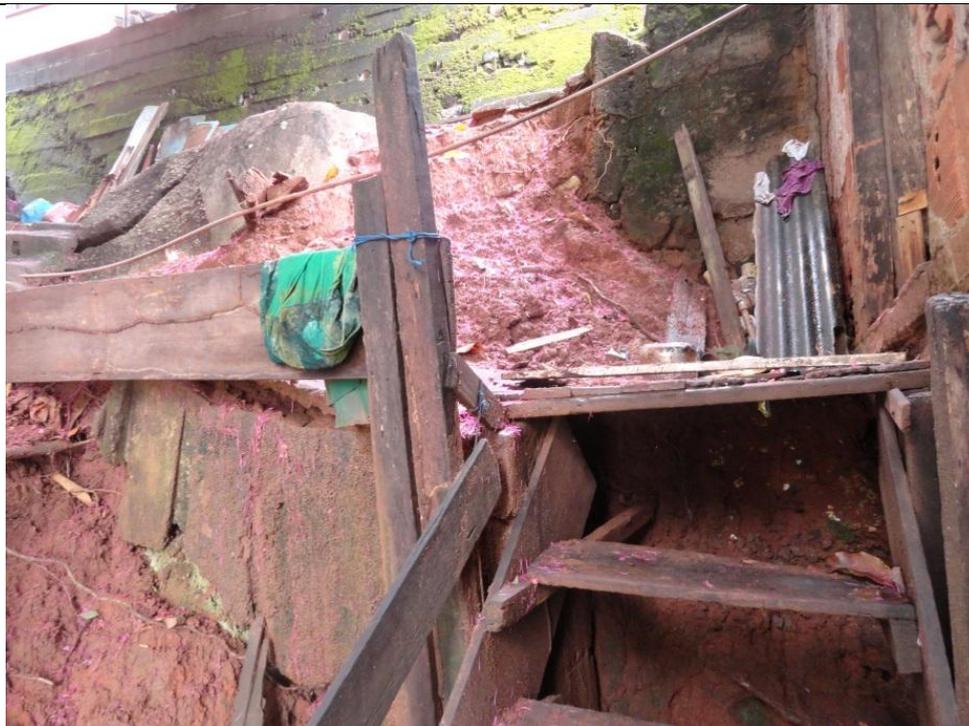
Figura 54 – Erosão abaixo da viela comprometendo sua estrutura.

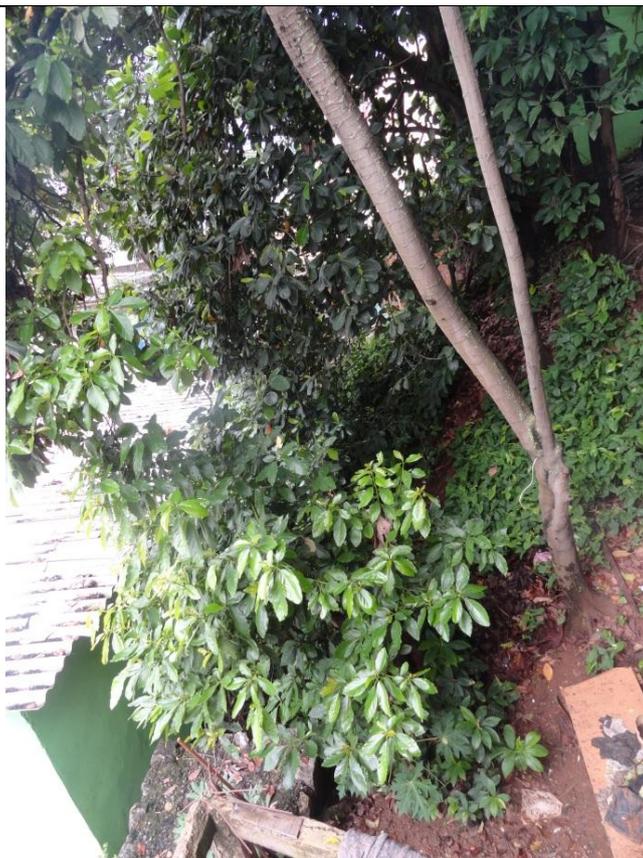
Figura 57 - Final da estrutura de contenção do tipo muro de alvenaria de pedra e árvores inclinadas ao fundo, onde ainda não existe contenção.

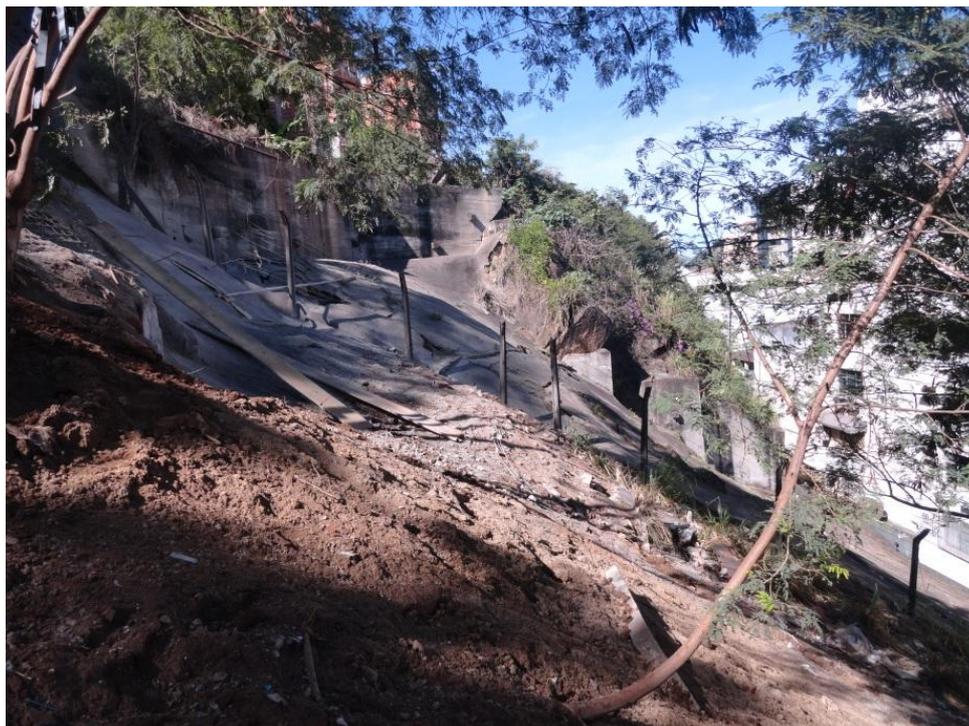
Figura 59 - Estrutura de contenção do tipo concreto projetado com tela existente em parte do talude, sendo necessário reparos na mesma.

- Serviço de limpeza com remoção do lixo;
- Regularização do sistema de esgoto;
- Execução de canaletas de drenagem, figuras 61 e 62;
- Recuperação da estrutura existente (concreto projetado com tela), figura 59 e 60 e;
- Continuação do concreto projetado com tela na face da encosta adjacente, figura 62.
- Implantação de sistema de drenagem profunda (figuras 59, 60, 62).

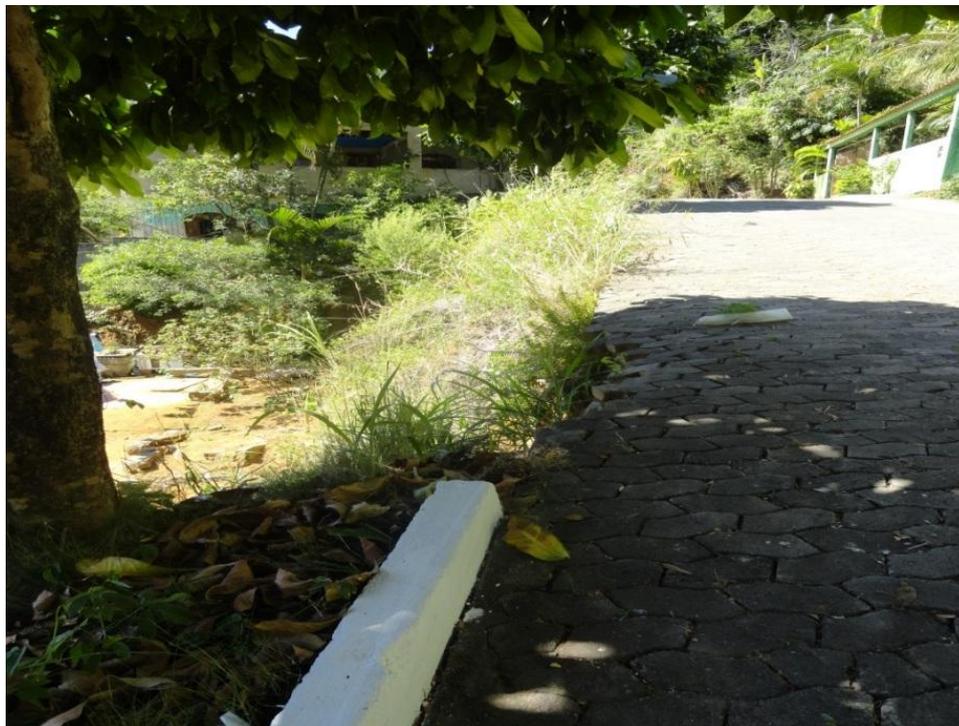
Figura 69 – Erosão já afetando parte da rua.

- Serviço de limpeza da encosta e; - Execução de estrutura de contenção do tipo cortina ancorada para o talude de apoio da rua, apresentada na figura 69.			
Quantitativos para a Intervenção Sugerida			
Ver item 2.5 – Proposição de Intervenções Estruturais para Redução de Riscos e Prevenção de Acidentes			
Observações (incluindo descrição de fotos obtidas no local)

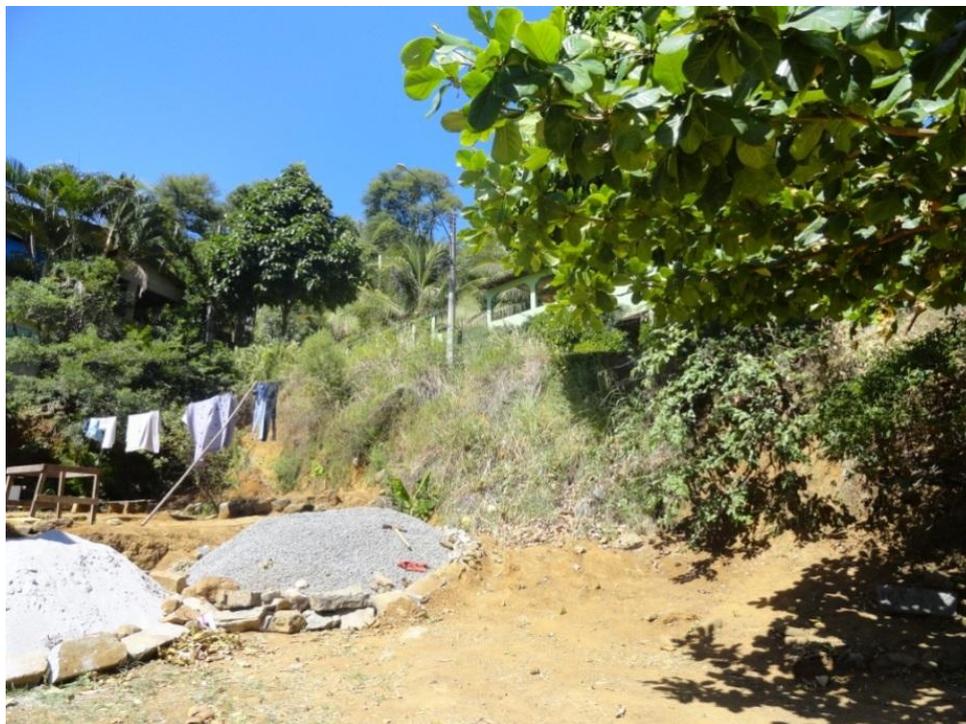
Figura 70 – Corte executado no talude, deixando a rua com risco.

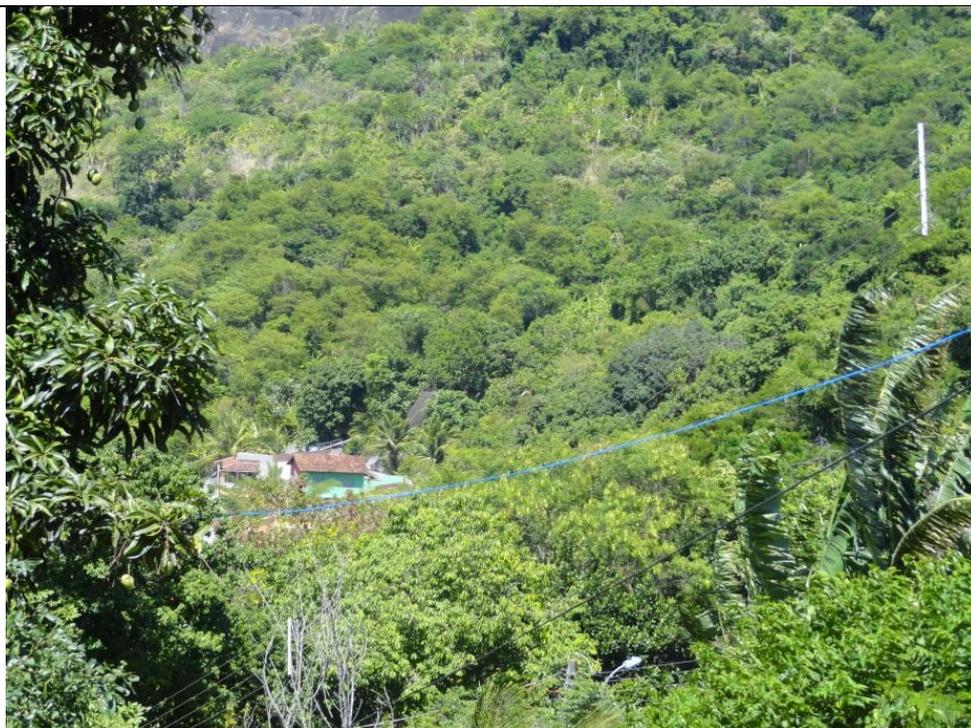
Figura 73 – Moradias inseridas na base do maciço, limite com parque municipal.

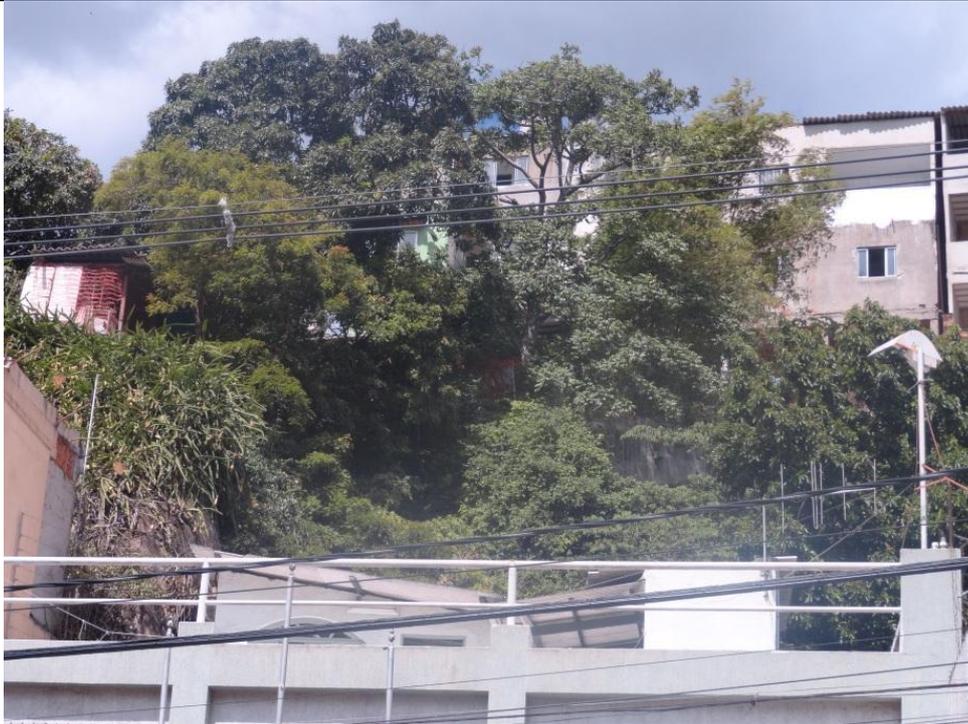
Figura 82 – Densa vegetação mascarando o afloramento muito fraturado individualizando blocos.

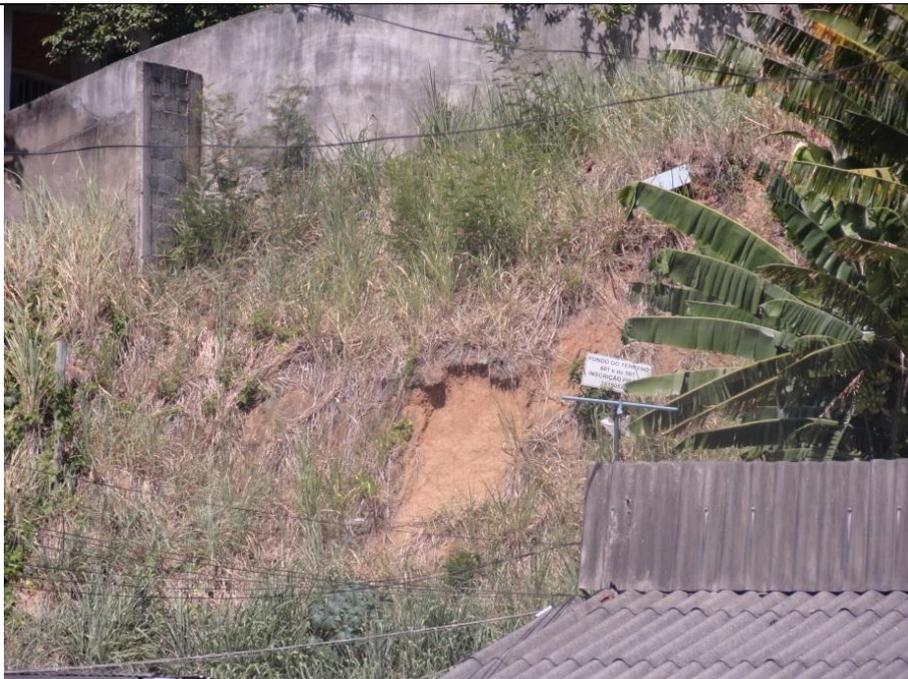
Figura 85 – Cicatriz de escorregamento no talude.
