PLANO MUNICIPAL DE REDUÇÃO DE RISCO DE VITÓRIA – ES

ATUALIZAÇÃO 2014/2015

Elaboração do Plano Municipal de Redução de Risco - PMRR

2.7 – Atualização do Mapeamento de Risco (Levantamento de Campo: Setorização)

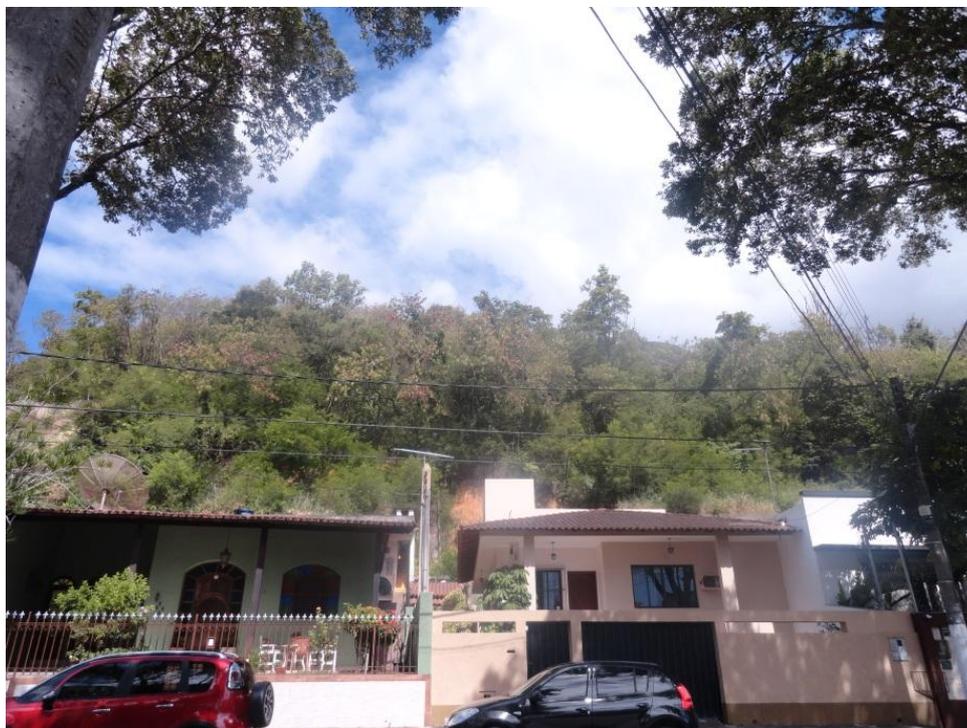
Figura 87 – Vista das moradias na base do talude e erosão nos fundos das mesmas.

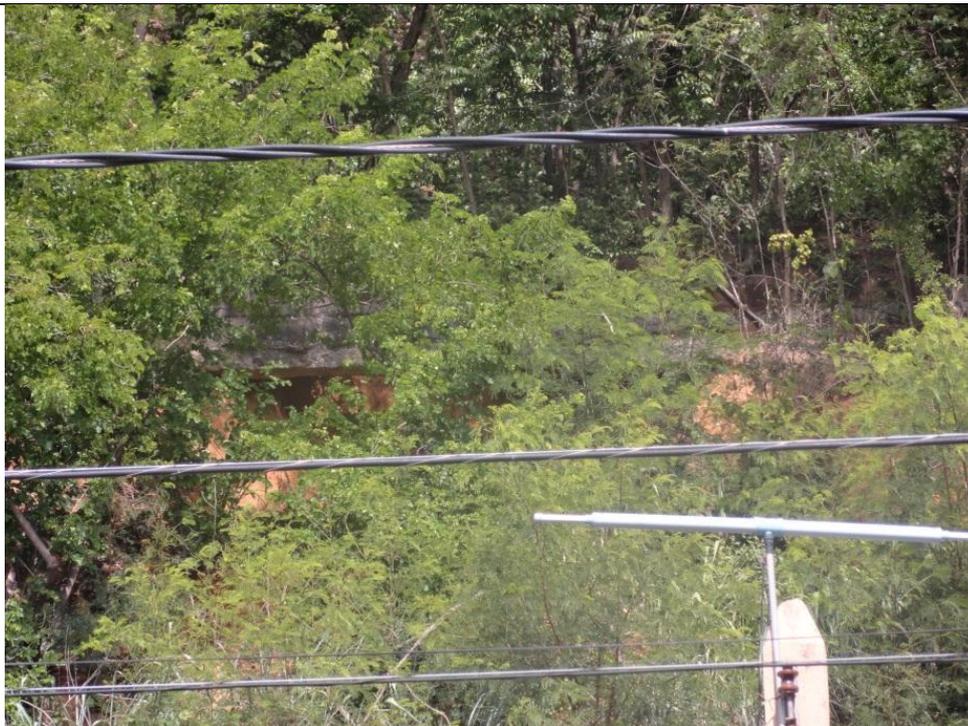
Figura 88 – Canaleta de drenagem em balanço no talude.

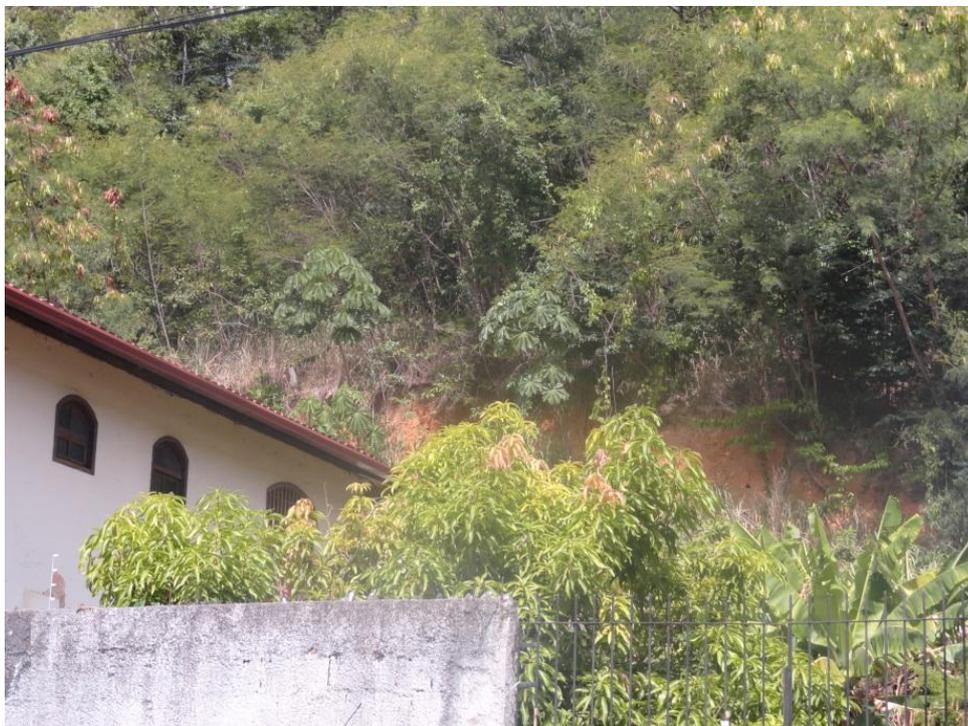
Figura 89 – Cicatriz de escorregamento nos fundos das moradias.

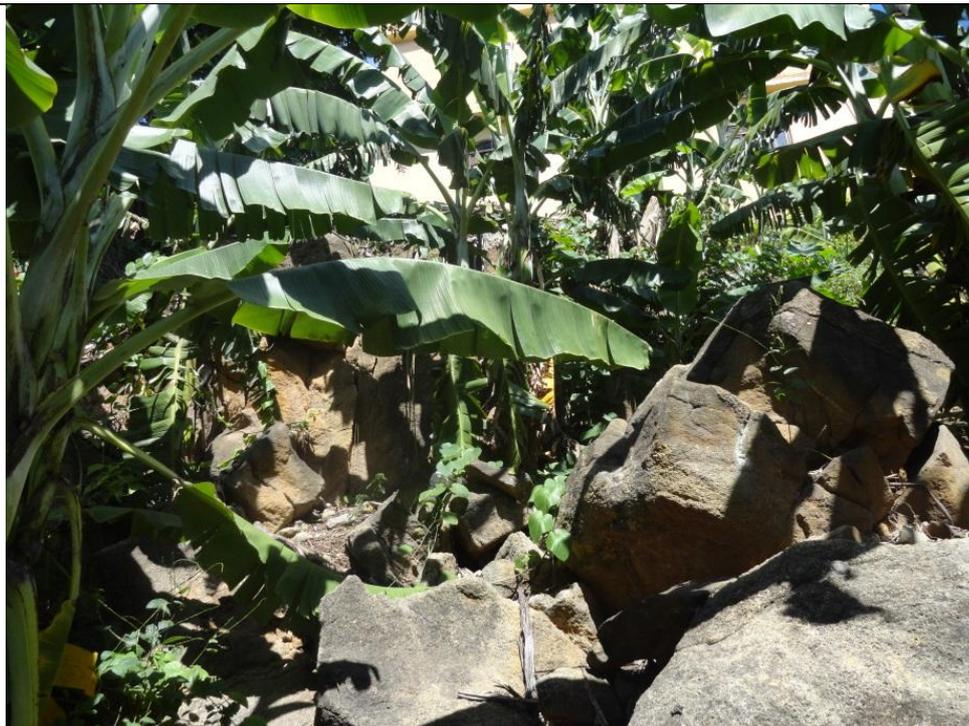
Figura 96 – Blocos e matações instáveis nos fundos das moradias.

- Execução de canaletas de drenagem ao longo do talude;
- Contenção e/ou desmonte de blocos soltos apresentados na Figura 96;
- Execução de proteção superficial.

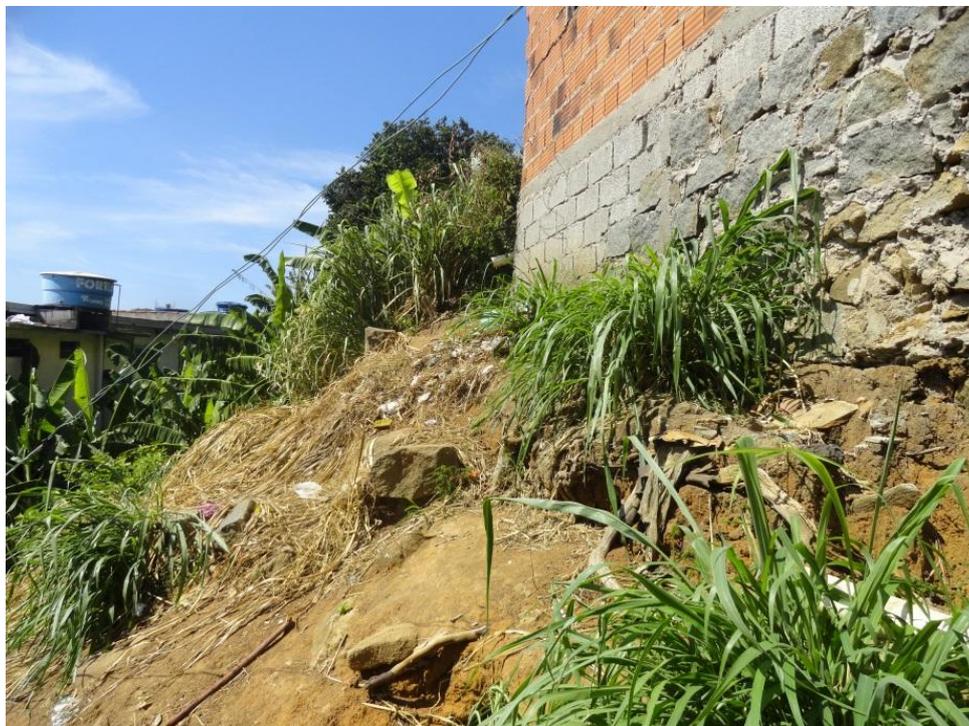
Figura 97 – Processo erosivo na fundação da edificação com indicação de demolição.

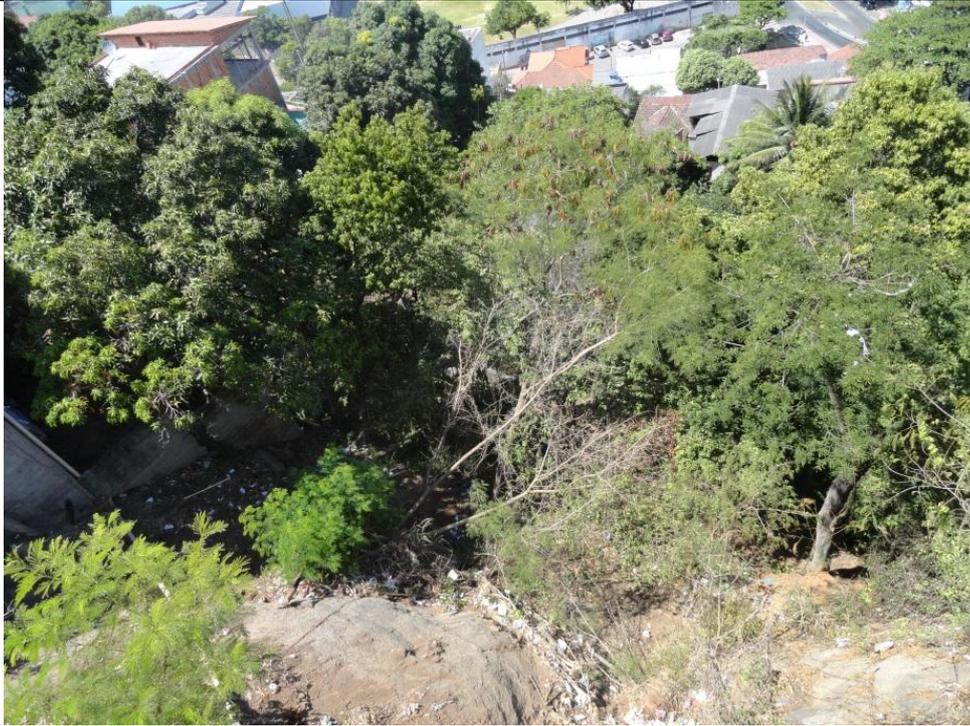
Figura 101 – Muito lixo e entulho na crista e face do talude, além de diversas árvores inclinadas.

Setor nº	Grau de probabilidade	Nº de moradias afetadas	Alternativa de intervenção
1	R3	18	- Serviço de limpeza da encosta com remoção do lixo e entulho; - Execução de canaletas de drenagens para área apresentada na figura 101 e;
