# PLANO MUNICIPAL DE REDUÇÃO DE RISCO DE VITÓRIA – ES

### Elaboração do Plano Municipal de Redução de Risco - PMRR

2.7 – Atualização do Mapeamento de Risco (Levantamento de Campo: Setorização)

Volume 8

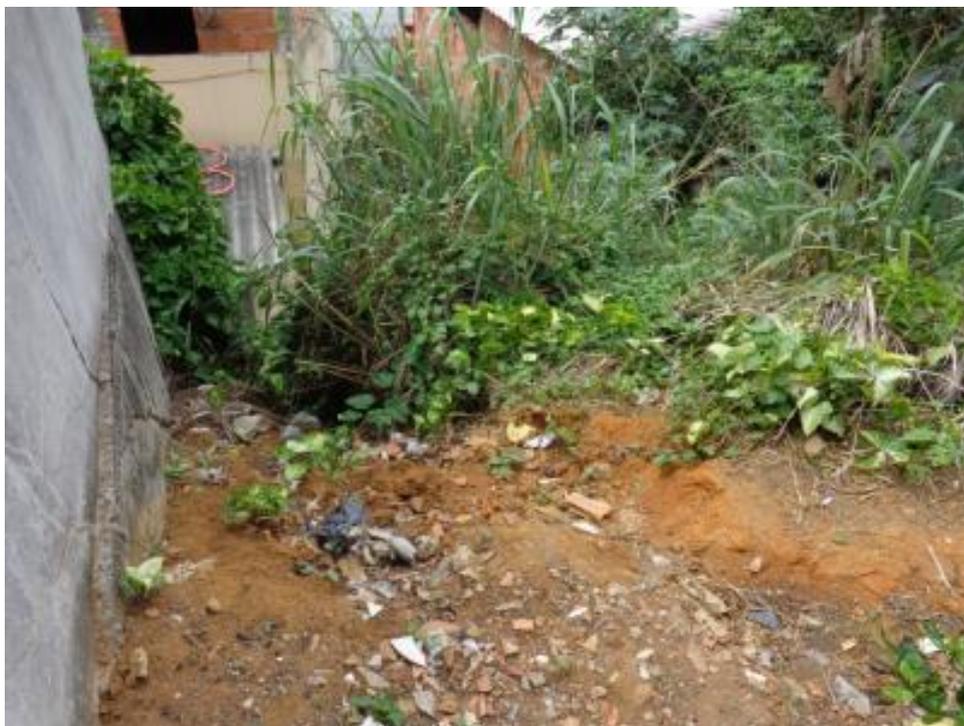
Figura 4 - Cicatriz de escorregamento com grande quantidade de lixo a esquerda da edificação localizada na crista do talude.

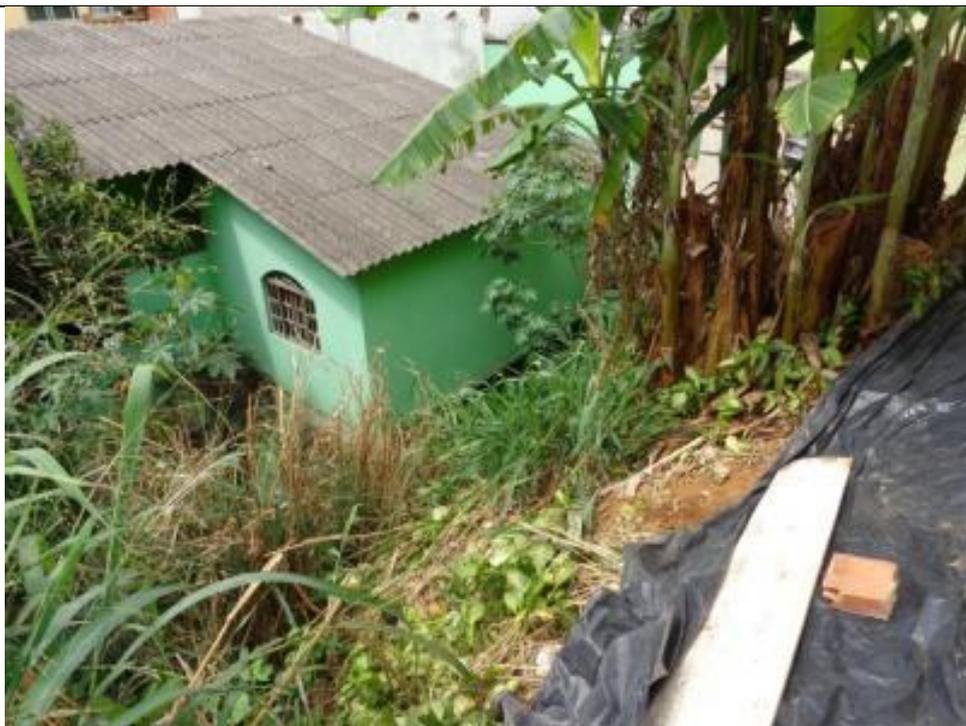
Figura 5 - Próximo às bananeiras há uma tubulação lançando água diretamente no talude.

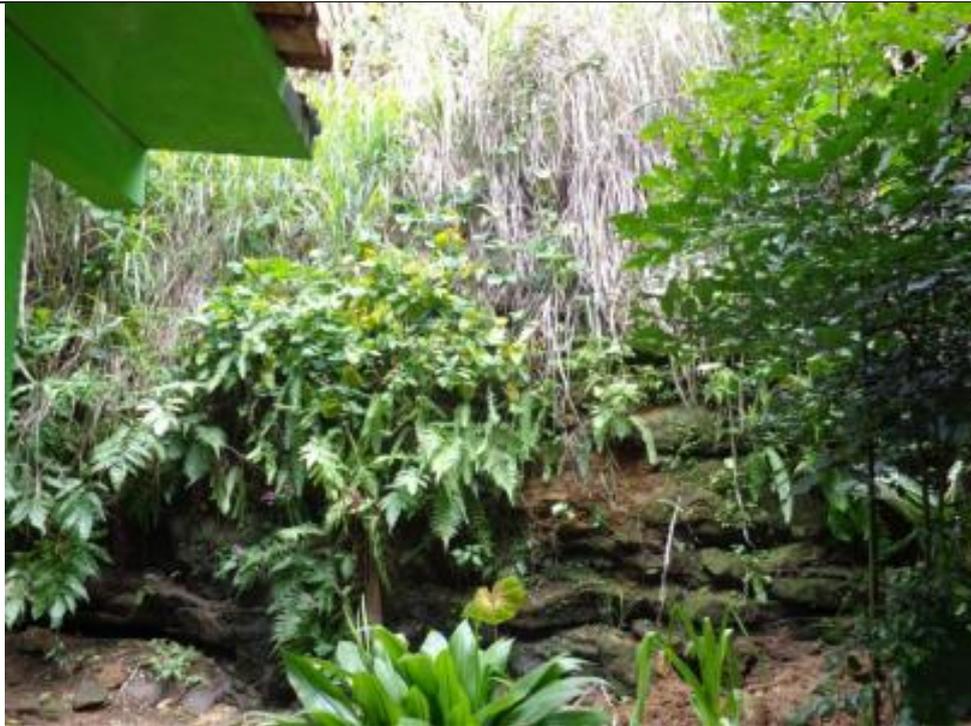
Figura 7 - Afloramento rochoso na base do talude com alto grau de intemperismo. Próximo a esse afloramento há uma mina d'água.

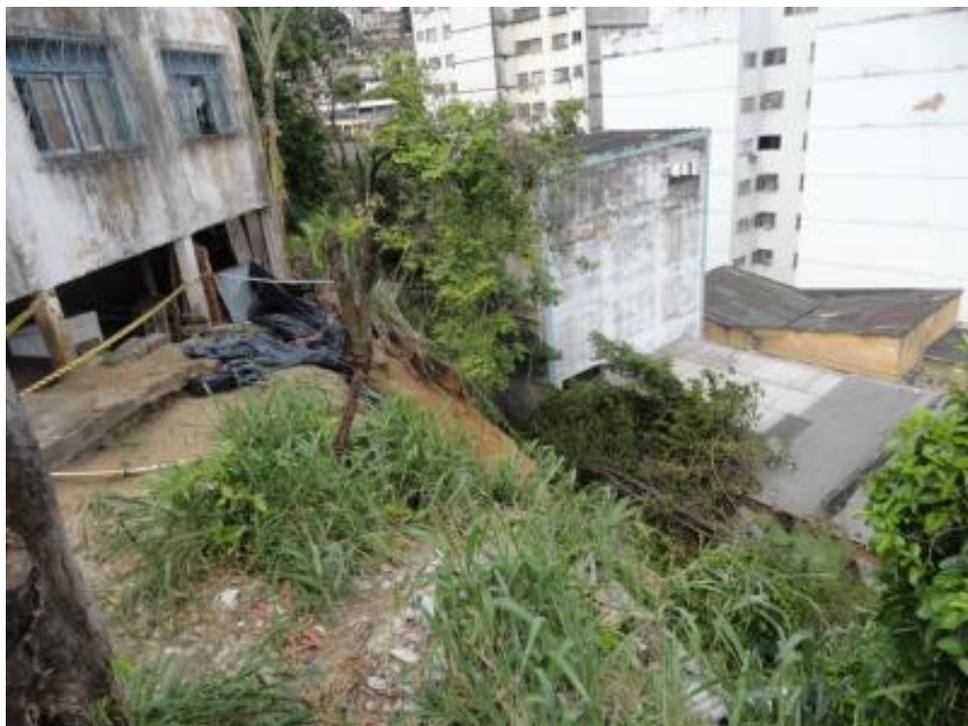
Figura 10 - Cicatriz de escorregamento muito próximo à moradia.

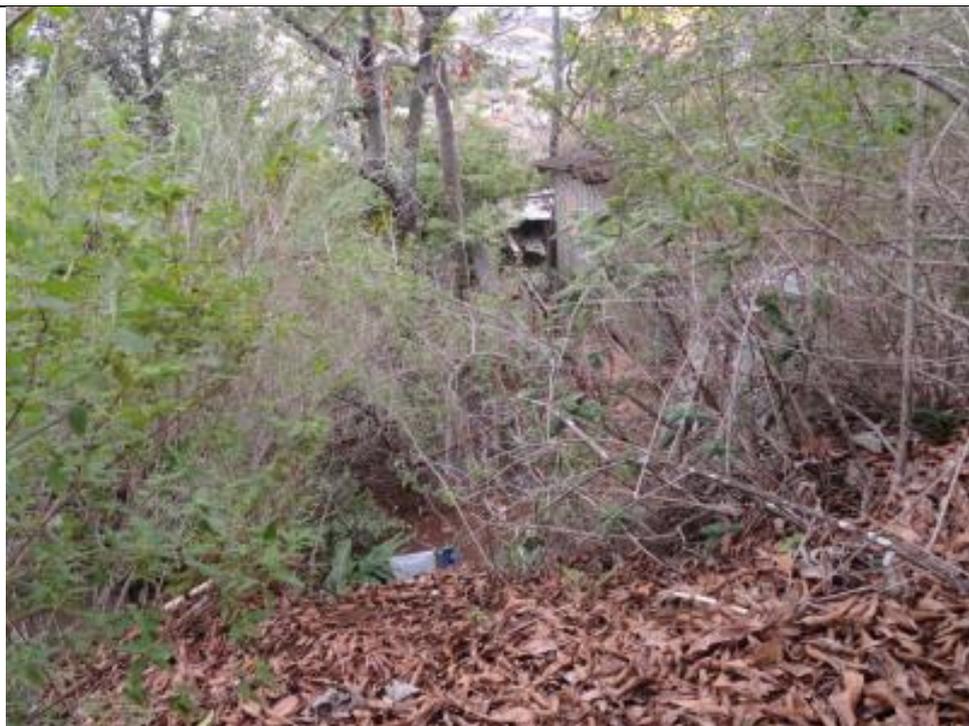
Figura 13 - Erosão na crista do talude e inexistência de sistema de drenagem, deixando moradia a jusante em risco.

Remoções: Não		Unidades: Nenhuma	
Descrição complementar:			
<b>Indicação de Intervenção para o Setor</b>			
<ul style="list-style-type: none"> <li>- Serviço de limpeza;</li> <li>- Execução de canaletas de drenagem ao longo da face de toda encosta, interligando com o sistema de drenagem da escadaria;</li> <li>- Contenção para a lasca do maciço (figura 15);</li> <li>- Monitoramento do setor.</li> </ul>			
<b>Quantitativos para a Intervenção Sugerida</b>			
Ver item 2.5 – Proposição de Intervensões Estruturais para Redução de Riscos e Prevenção de Acidentes			
<b>Observações (incluindo descrição de fotos obtidas no local)</b>			
A seguir fotos ilustrativas do grau de urbanização do bairro e comprovação de existência de risco.

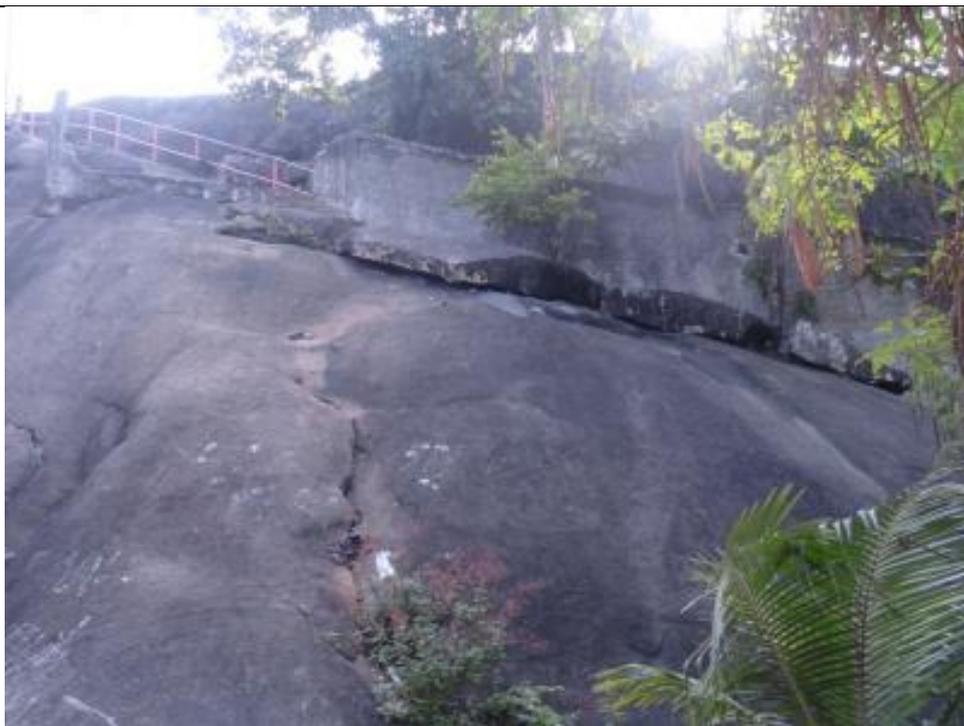
Figura 19 - Lascas instáveis no afloramento.

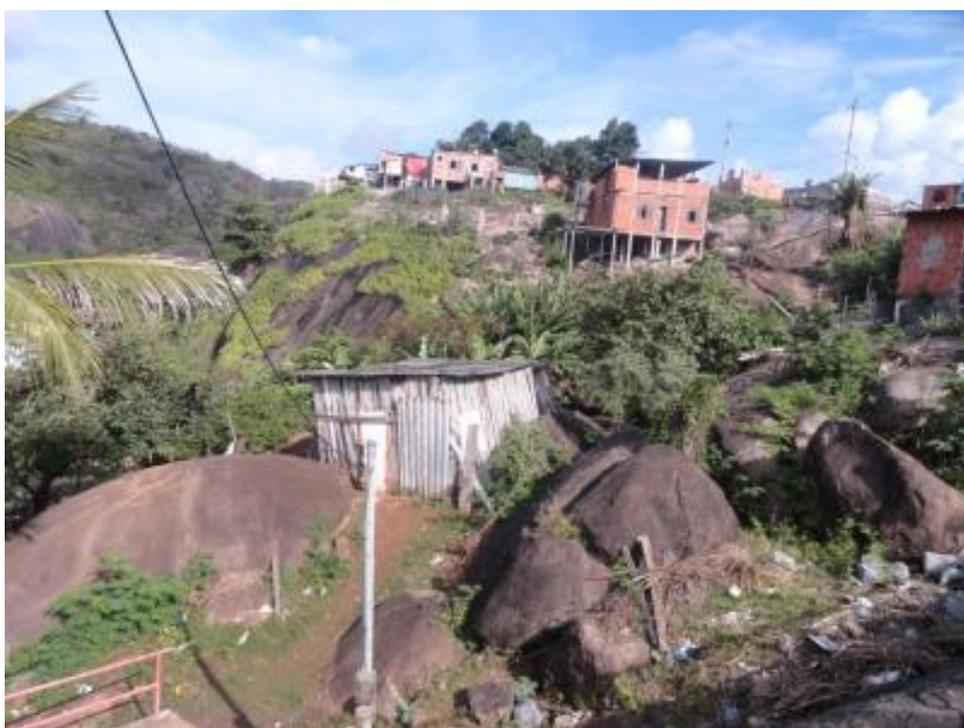
Figura 20 - Moradia com sérios problemas estruturais na crista do afloramento, que deve ser removida imediatamente.

Remoções: Sim		Unidades: 01	
Descrição complementar: A moradia de madeira, ilustrada em figura 20, deverá ser demolida, visto tratar-se de área imprópria para moradia, além dos sérios danos estruturais da mesma.			
Indicação de Intervenção para o Setor			
<ul style="list-style-type: none"> <li>- Serviço de limpeza com remoção das bananeiras;</li> <li>- Canaletas de drenagem ao longo de todo o talude;</li> <li>- Remoção das lascas e dos blocos instáveis de pequeno porte;</li> <li>- Monitoramento do setor.</li> </ul>

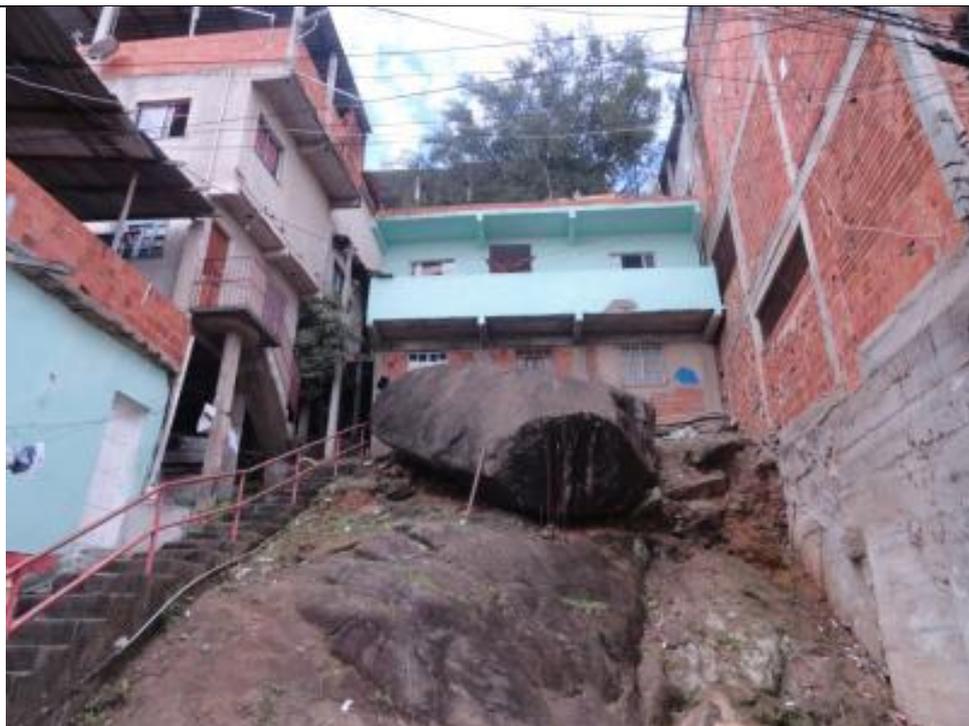
Figura 24 - Lasca instável na frente da residência.

- Desmonte ou contenção para a lasca no maciço rochoso (figura 24);
- Execução de canaletas de drenagem ao longo de toda a encosta do setor;
- Monitoramento do setor.

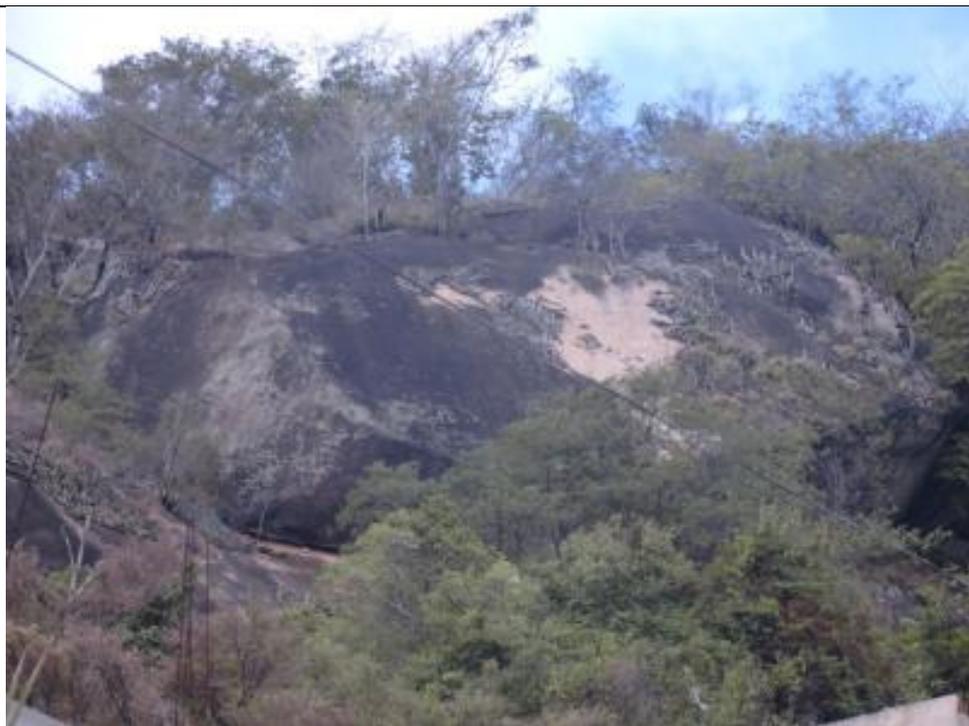
Figura 26 - Bloco rochoso individualizado na crista do maciço.

- Serviço de limpeza;			
- Obra de contenção do tipo contraforte ancorado para os blocos apresentados nas figuras 23, 25, 26 e 27;

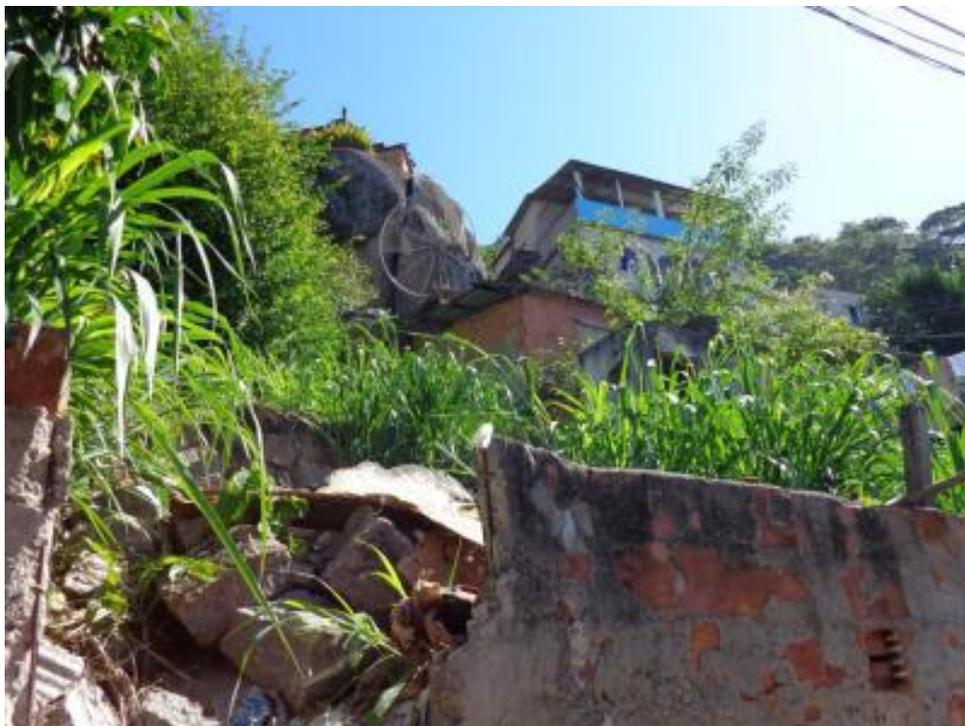
Figura 30 - Vista geral do setor, com lasca individualizando no maciço.

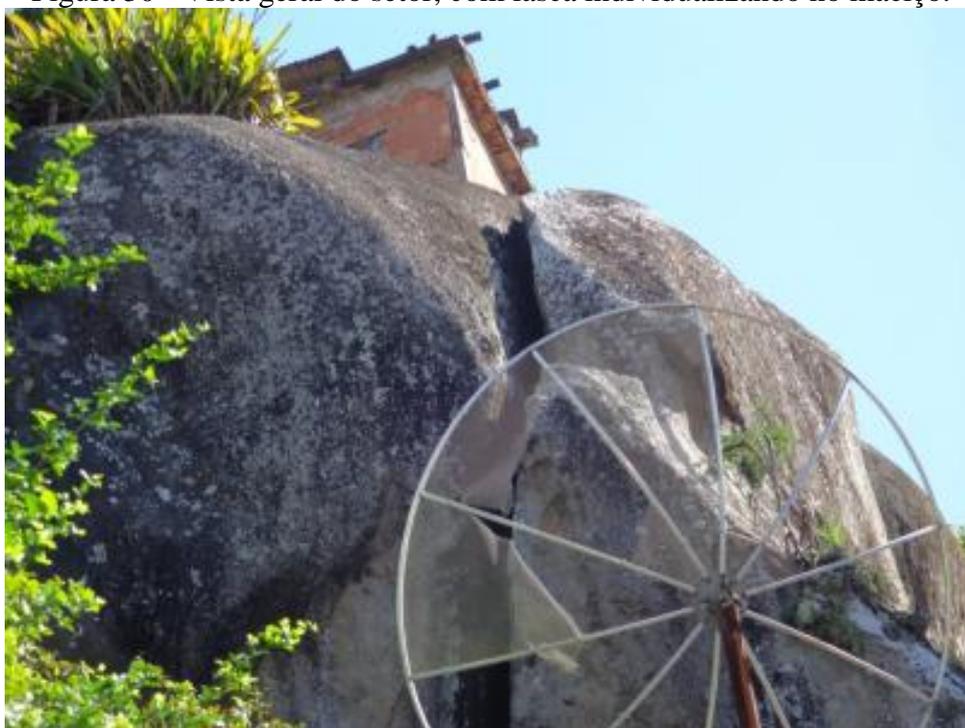
Figura 31 - Detalhe das lascas instáveis no maciço.

- Serviço de limpeza; - Obra de contenção do tipo contraforte ancorado para o bloco de rocha (figura 31); - Execução de canaletas de drenagem para a encosta.			
<b>Quantitativos para a Intervenção Sugerida</b>			
Ver item 2.5 – Proposição de Intervenções Estruturais para Redução de Riscos e Prevenção de

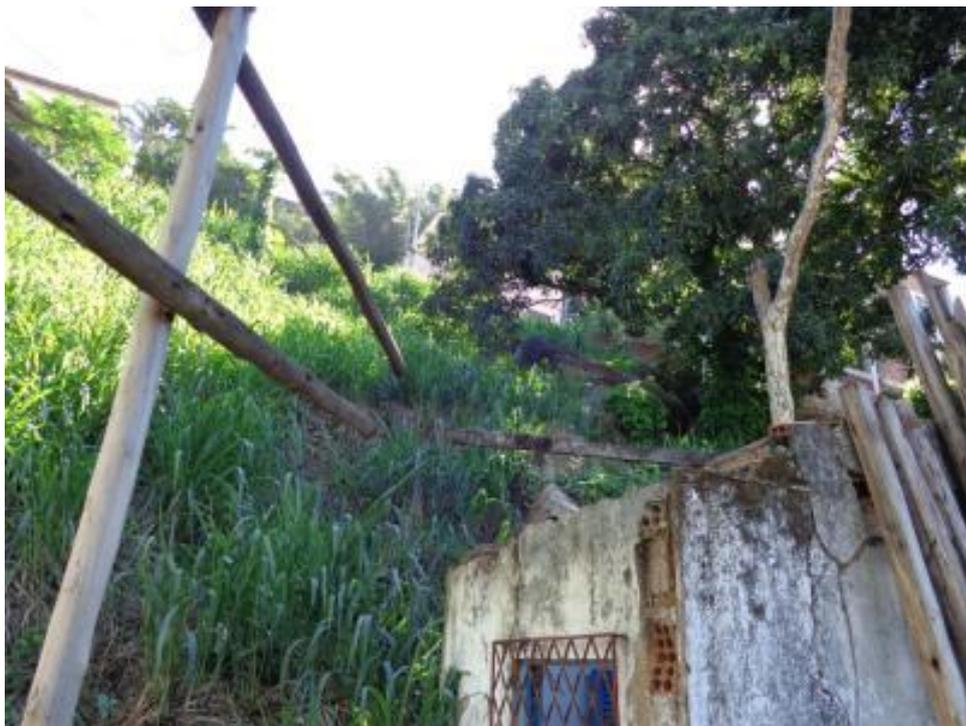
Figura 33 - Talude em processo erosivo, individualizando blocos de diversos tamanhos.

- Serviço de limpeza; - Obra de contenção do tipo contraforte ancorado e/ou desmonte para os blocos de rochas instáveis (figura 33 e 34);

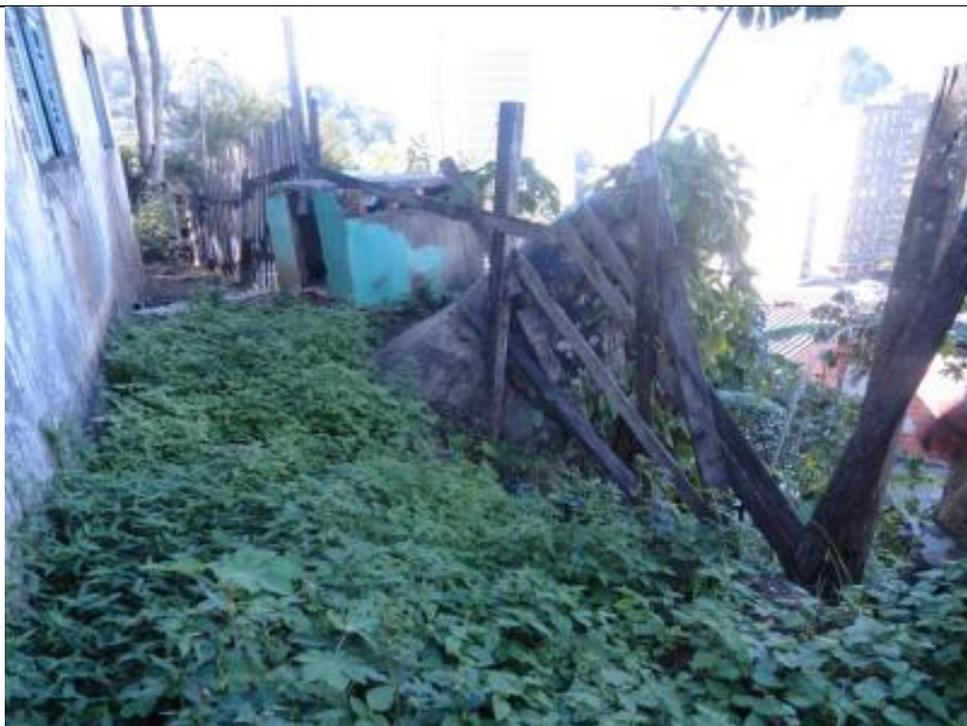
Figura 34 - Lasca instável abaixo de moradia abandonada.

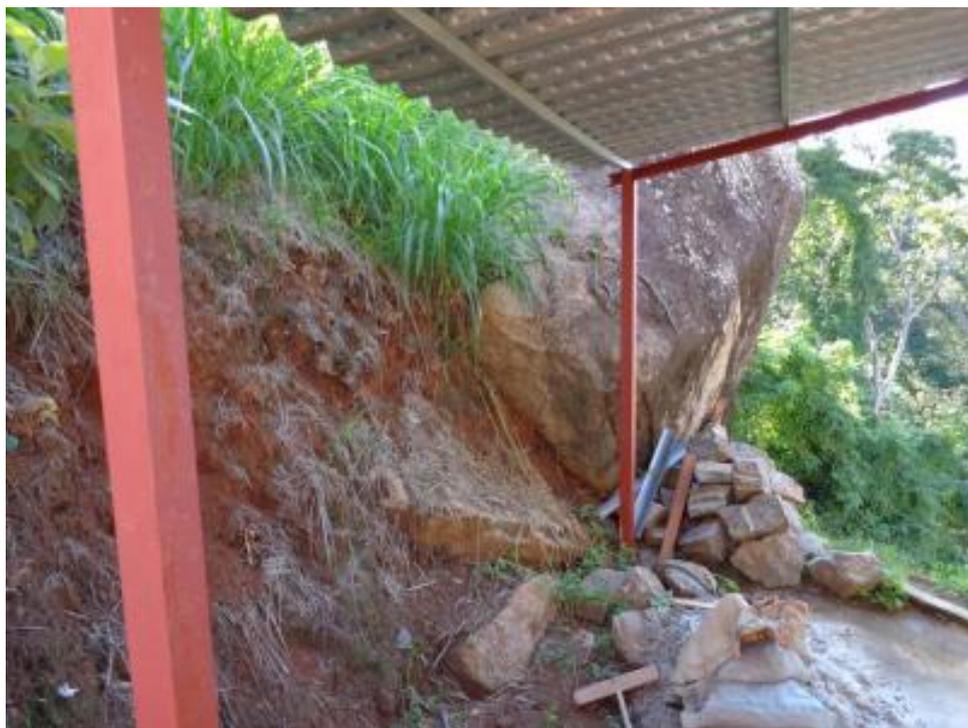
Figura 36 - Bloco de rocha de grande porte com erosão na base.

- Serviço de limpeza com remoção das bananeiras; - Obra de contenção do tipo contraforte ancorado para o bloco apresentado na figura 36; - Execução de proteção superficial com canaletas de drenagem para o talude da figura 37; - Execução de canaletas de drenagem ao longo de toda encosta.					
<b>Quantitativos para a Intervenção Sugerida</b>					
Ver item 2.5 – Proposição de Intervenções Estruturais para Redução de Riscos e Prevenção de Acidentes					
<b>Observações (incluindo descrição de fotos obtidas no local)</b>

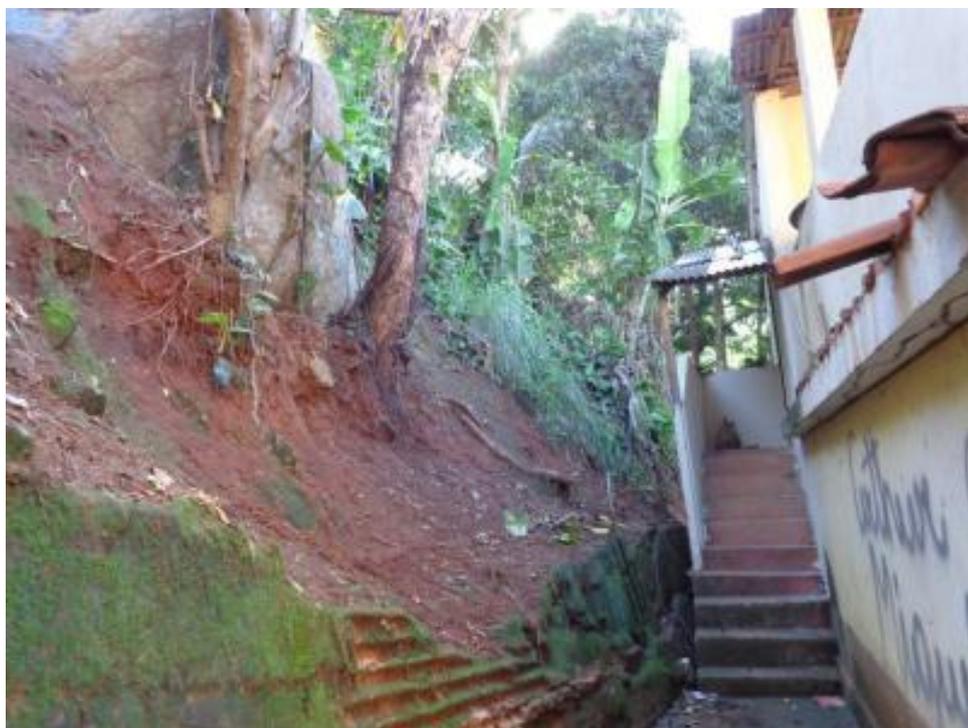
Figura 37 - Cicatriz de escorregamento nos fundos da moradia.

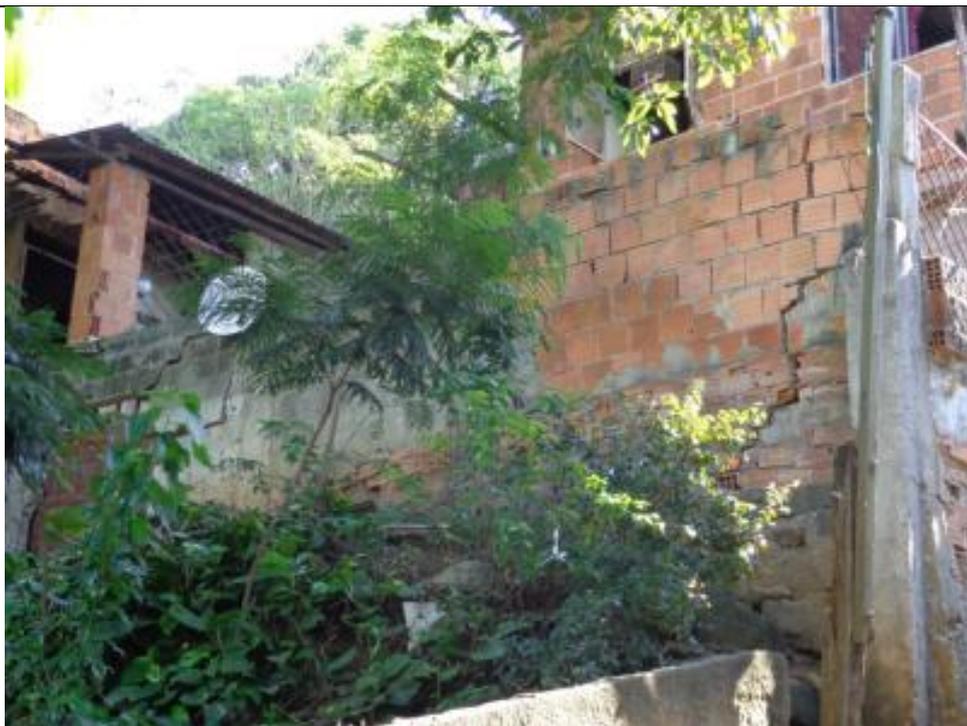
Figura 39 - Muro com problemas estruturais localizado no meio do talude.

- Serviço de limpeza;
- Reconstrução do muro com problemas estruturais (figura 39);
- Execução de proteção superficial para o talude na base da escadaria com canaletas de drenagem;
- Obra de contenção para o bloco rochoso instável (figura 42);
- Reconstrução do muro de contenção apresentado na figura 43;
- Execução de canaletas de drenagem ao longo de toda encosta.

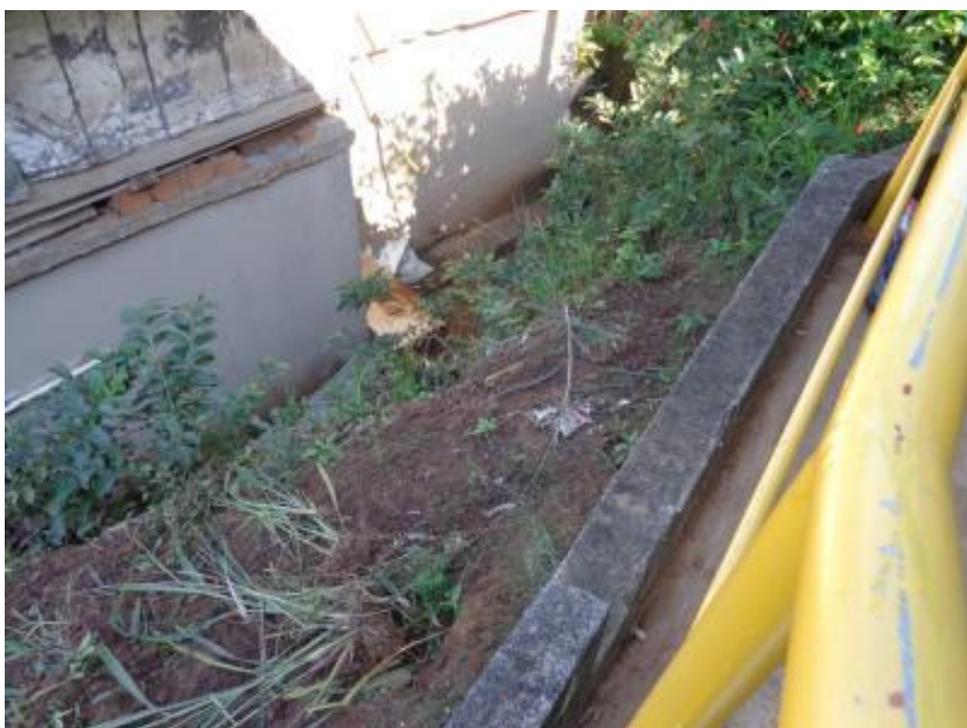
Figura 40 - Talude na base da escadaria e bem próximo à moradia com processos erosivos.

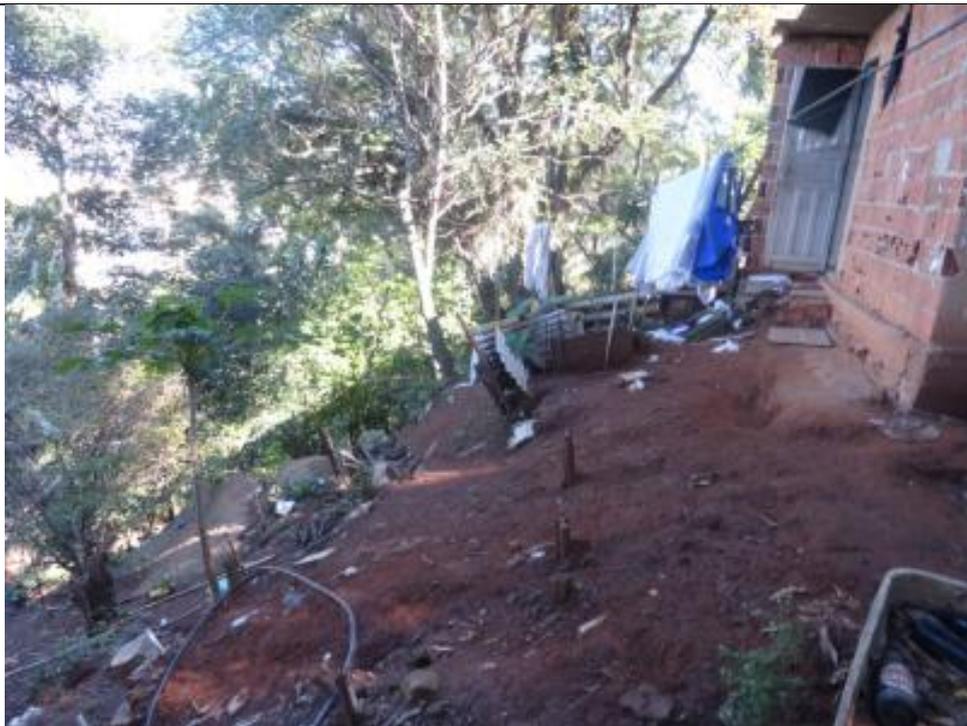
Figura 41 - Árvores inclinadas e feições erosivas muito próximas à moradia.

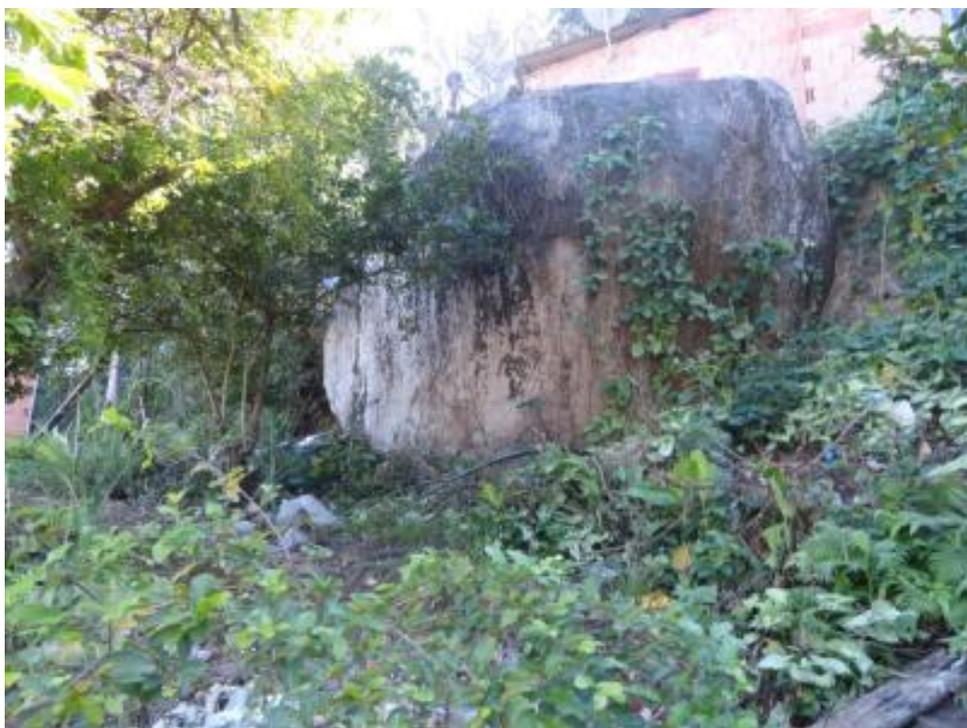
Figura 42 - Bloco de rocha com processo erosivo na base.

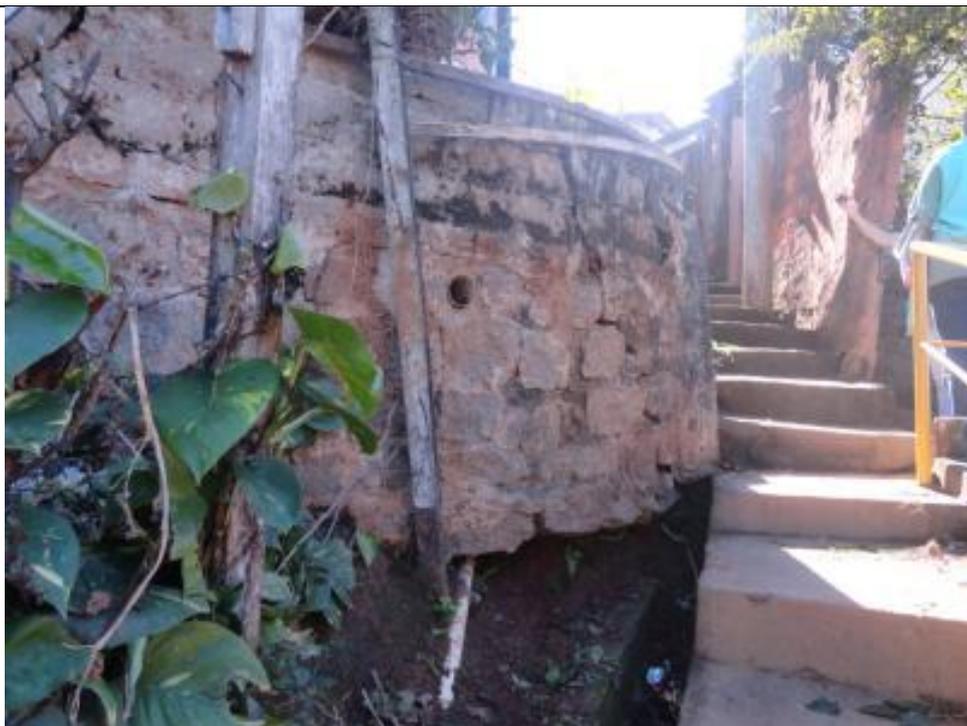
Figura 43 - Muro de pedras com problemas estruturais.

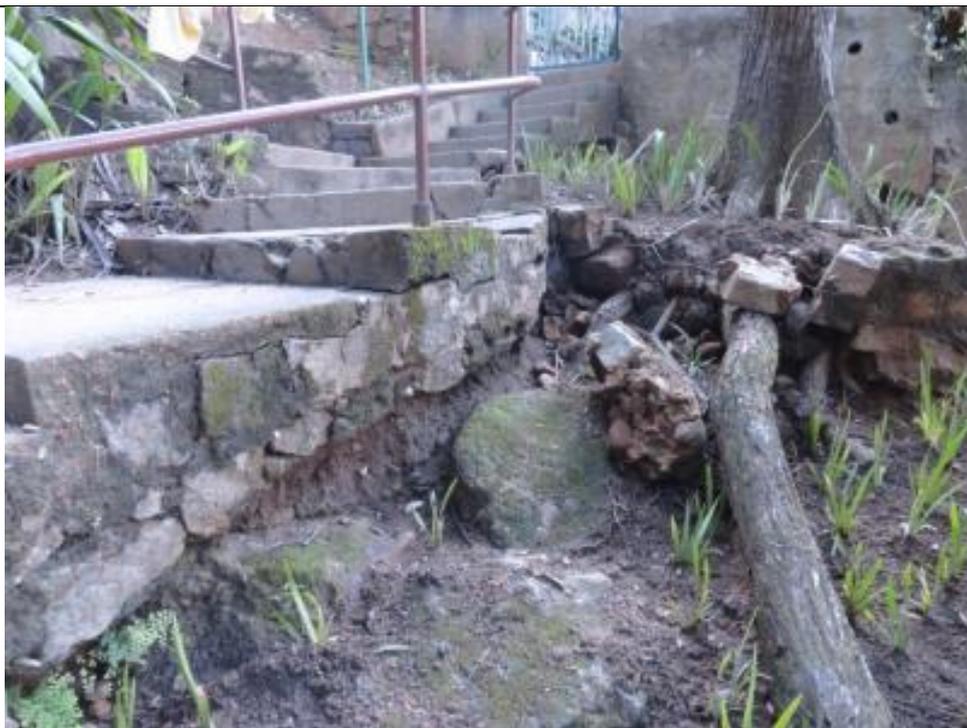
Figura 46 - Processo erosivo na base da escadaria de acesso ao Parque.

<p>36;</p> <ul style="list-style-type: none"> <li>- Execução de proteção superficial com canaletas de drenagem para o talude da figura 37;</li> <li>- Execução de canaletas de drenagem ao longo de toda encosta.</li> </ul>
4	R4	10	<ul style="list-style-type: none"> <li>- Serviço de limpeza;</li> <li>- Reconstrução do muro com problemas estruturais (figura 39);</li> <li>- Execução de proteção superficial para o talude na base da escadaria com canaletas de drenagem;</li> <li>- Obra de contenção para o bloco rochoso instável (figura 42);</li> <li>- Reconstrução do muro de contenção apresentado na figura 43;</li> <li>- Execução de canaletas de drenagem ao longo de toda encosta.</li> </ul>
5	R2	Escadaria do Parque Gruta da Onça	<ul style="list-style-type: none"> <li>- Execução de canaletas de drenagem ao longo da escadaria de acesso ao Parque;</li> <li>- Obra de contenção e/ou remoção dos blocos instáveis;</li> <li>- Execução de concreto projetado na base e lateral da escadaria de acesso ao Parque (figura 46).</li> </ul>

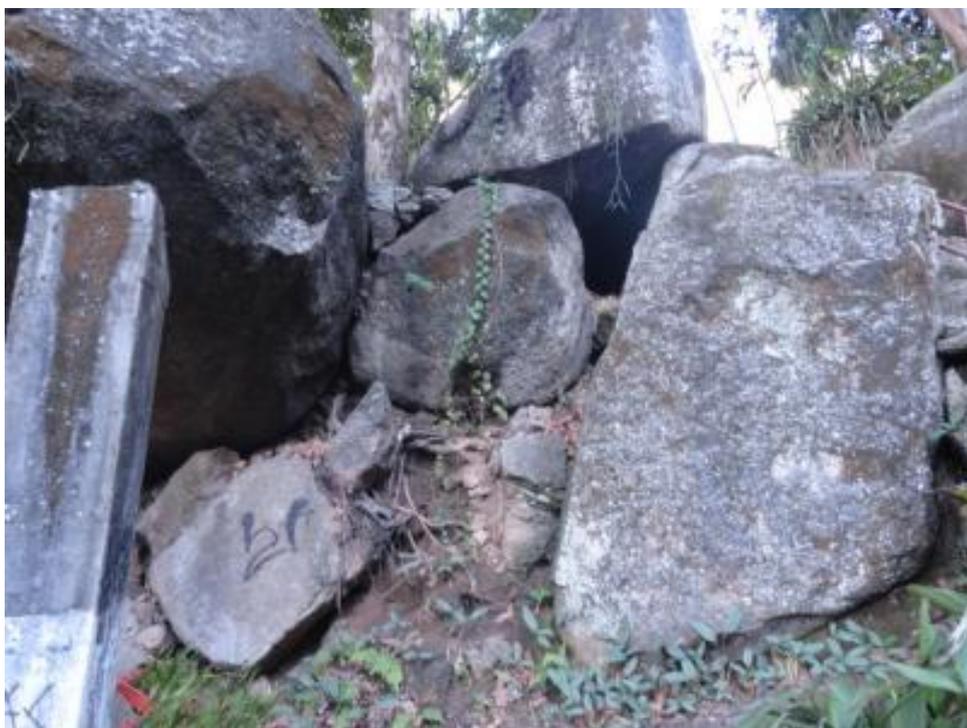
Figura 47 - Blocos de pequeno e médio porte com possibilidade de queda.

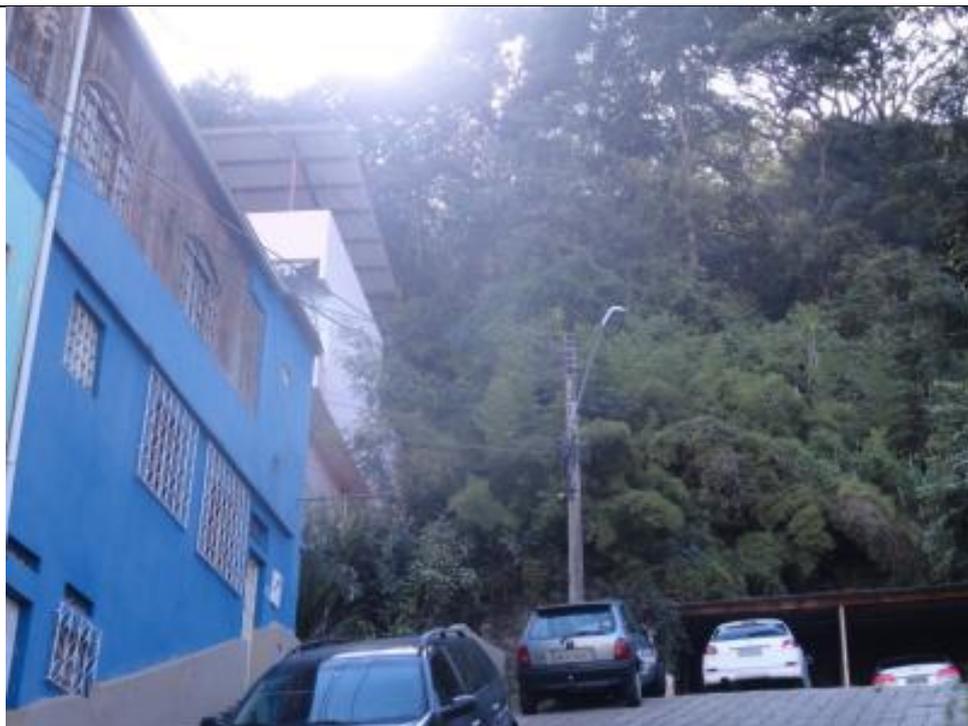
Figura 49 - Vista parcial do setor, com vegetação densa em toda encosta.

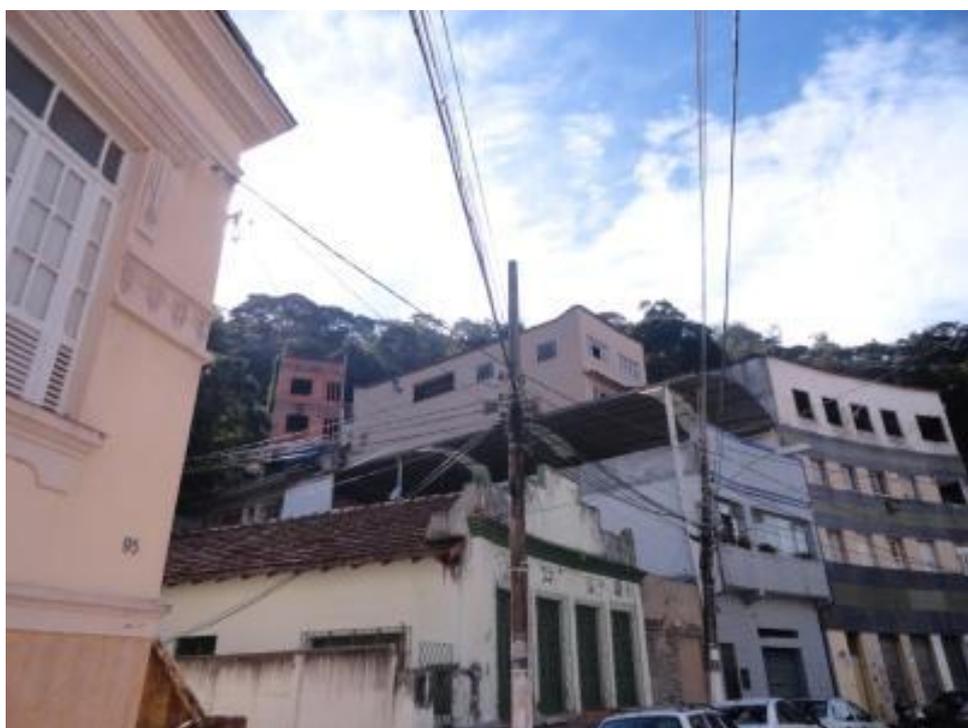
Figura 50 - Vista de parte das moradias presentes no setor.

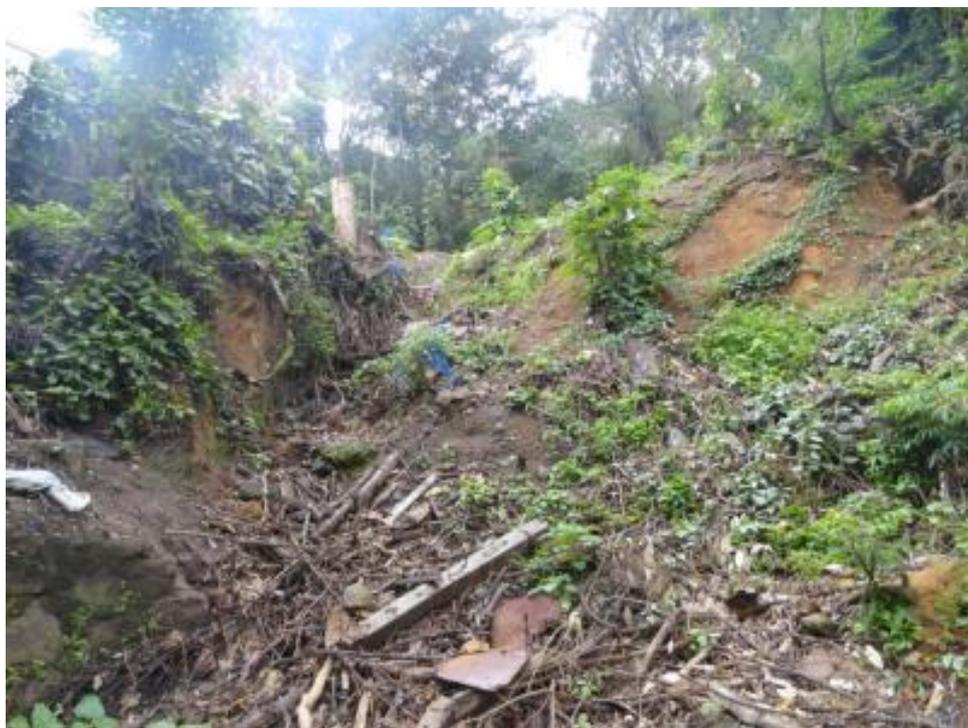
Figura 53 - Vista frontal do talvegue na lateral a obra de contenção. Notar o vestígio de materiais oriundos de deslizamentos pretéritos e presença de pequenos blocos na matriz de solo.

<ul style="list-style-type: none"> <li>- Serviço de limpeza;</li> <li>- Execução de canaletas de drenagem ao longo de toda encosta;</li> <li>- Execução de cortina ancorada para o talude (figura 54);</li> <li>- Execução de Sistema de drenagem profunda;</li> <li>- Regularização da encosta e execução de proteção superficial (figura 53).</li> </ul>			
Quantitativos para a Intervenção Sugerida			
Ver item 2.5 – Proposição de Intervenções Estruturais para Redução de Riscos e Prevenção de Acidentes			
Observações (incluindo descrição de fotos obtidas no local)			
A seguir fotos ilustrativas do grau de urbanização do bairro e comprovação de existência de risco.

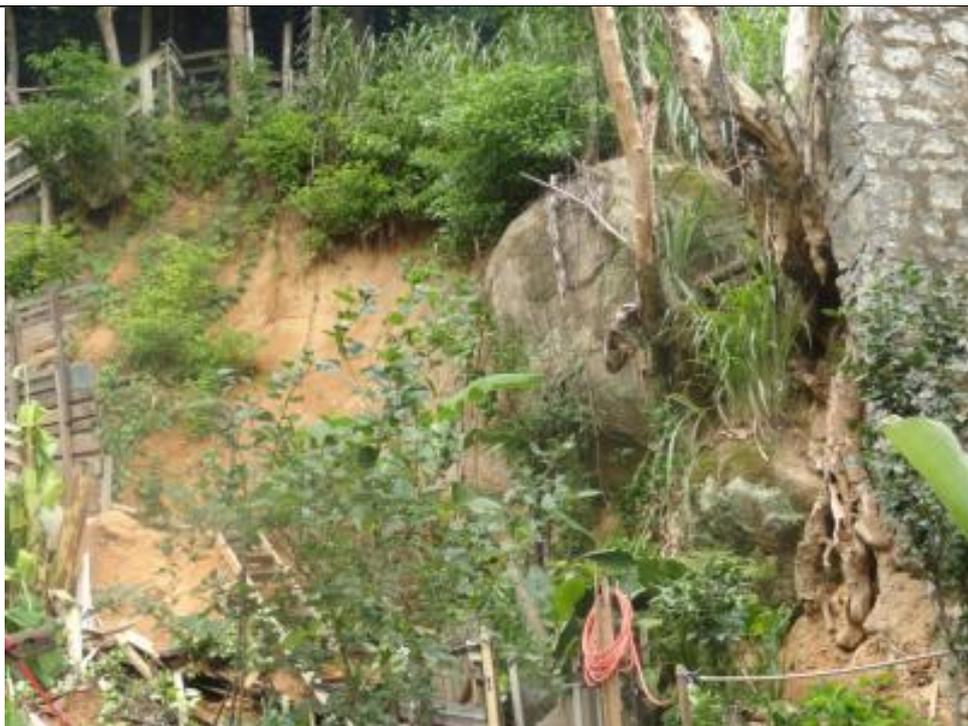
Figura 54 - Blocos instáveis próximos a cicatriz de escorregamento. Notar erosão entre blocos e muro de pedras, agravando o risco para a área.

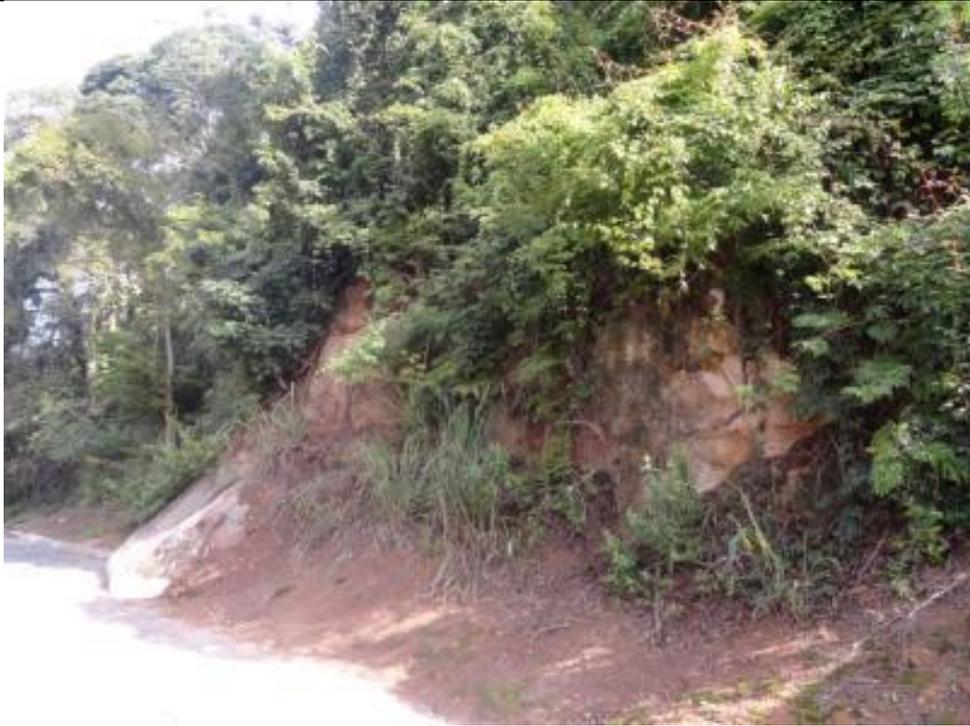
Figura 59 - Parte do talude em processo erosivo, com risco de obstruir rua que dá acesso a escola.

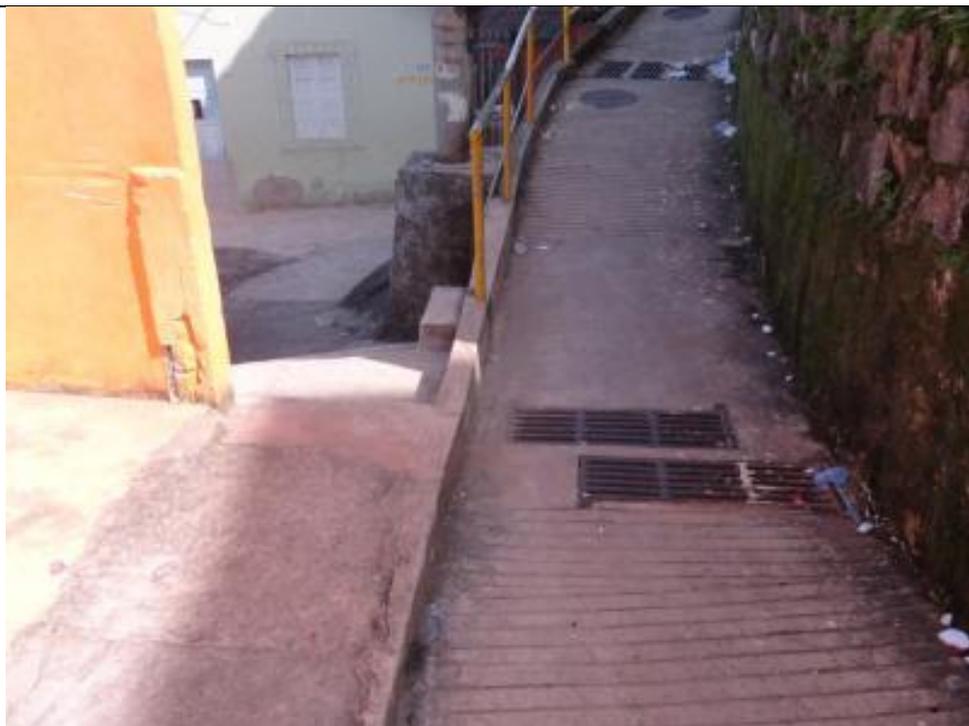
Figura 63 - Vial que dá acesso ao setor apresenta sistema de drenagem insuficiente.

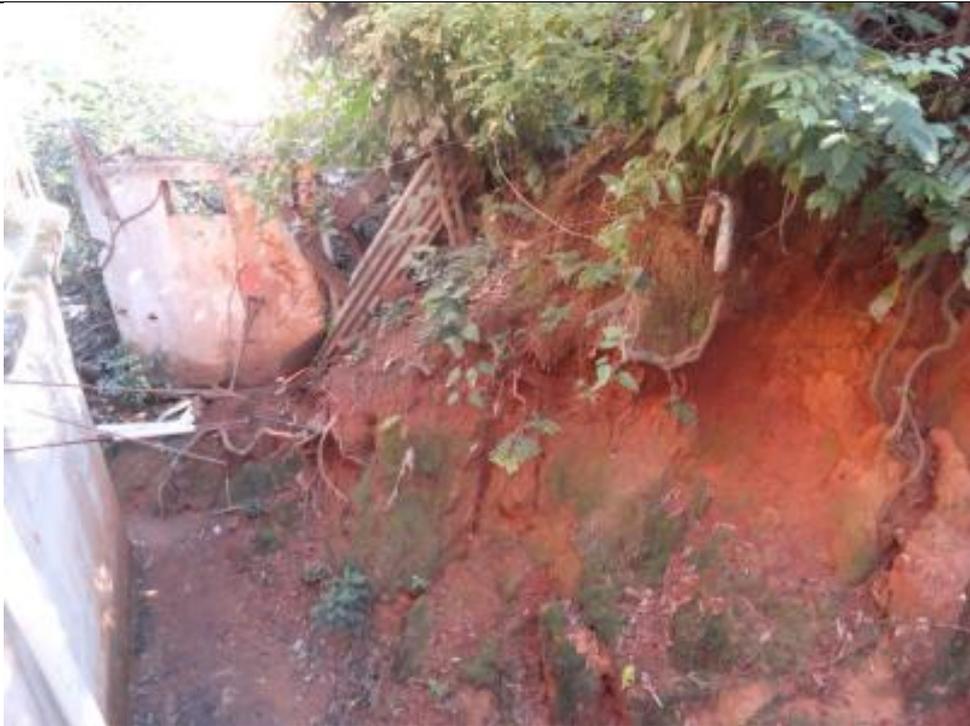
Figura 66 - Cicatriz de escorregamento no talude.

- Serviço de limpeza. - Obra de contenção do tipo solo grampeado com concreto projetado (figuras 65, 66 e 67); - Execução de canaletas de drenagem ao longo de toda encosta.					
<b>Quantitativos para a Intervenção Sugerida</b>

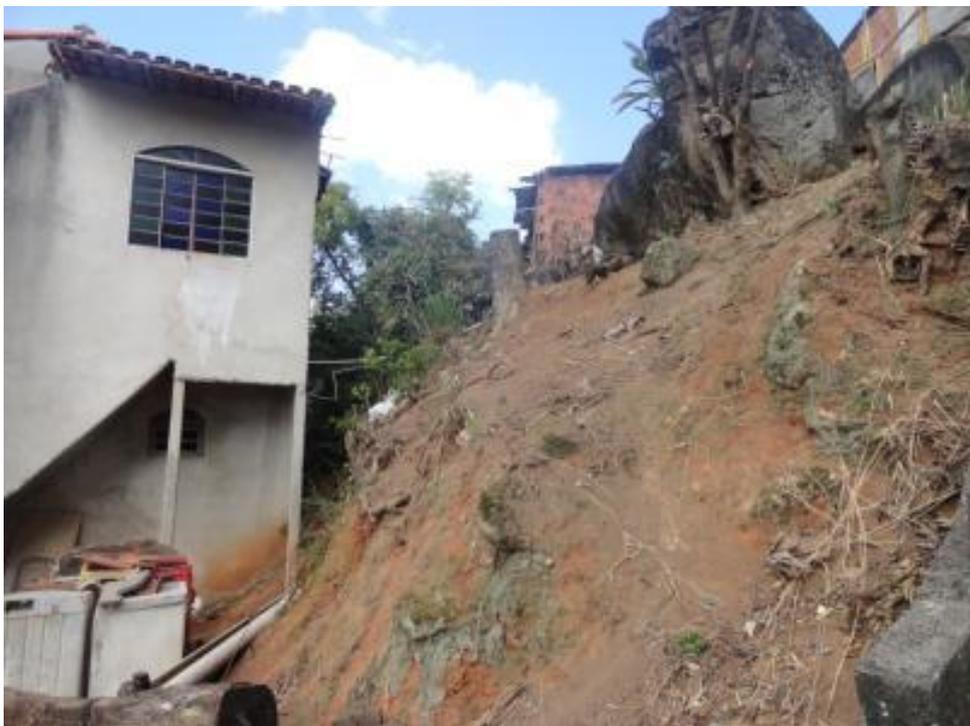
Figura 67 - Vista lateral do talude com blocos instáveis na crista.
