# PLANO MUNICIPAL DE REDUÇÃO DE RISCO DE VITÓRIA – ES

### Elaboração do Plano Municipal de Redução de Risco - PMRR

2.7 – Atualização do Mapeamento de Risco (Levantamento de Campo: Setorização)

Volume 8

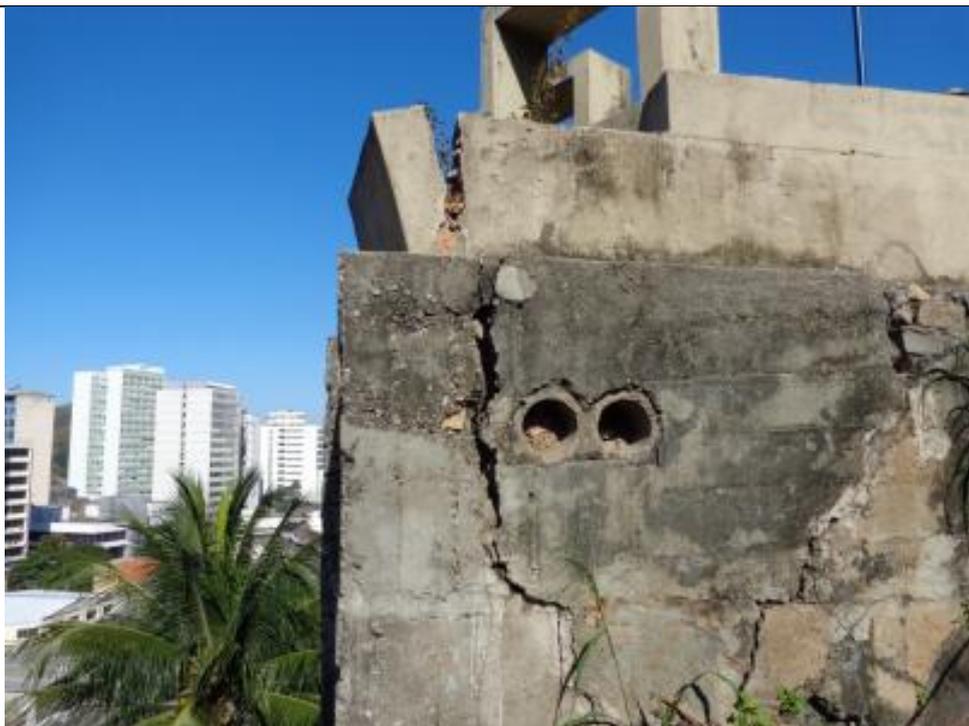
Figura 69 - Estrutura de contenção da praça com problemas estruturais.

Descrição complementar:			
<b>Indicação de Intervenção para o Setor</b>			
- Obra de reconstrução e recuperação da estrutura de contenção existente na praça; - Execução de canaletas de drenagem ao longo da encosta e ao longo da rua localizada na parte superior da praça.			
<b>Quantitativos para a Intervenção Sugerida</b>			
Ver item 2.5 – Proposição de Intervenções Estruturais para Redução de Riscos e Prevenção de Acidentes			
<b>Observações (incluindo descrição de fotos obtidas no local)</b>			
A seguir fotos ilustrativas do grau de urbanização do bairro e comprovação de existência de risco.

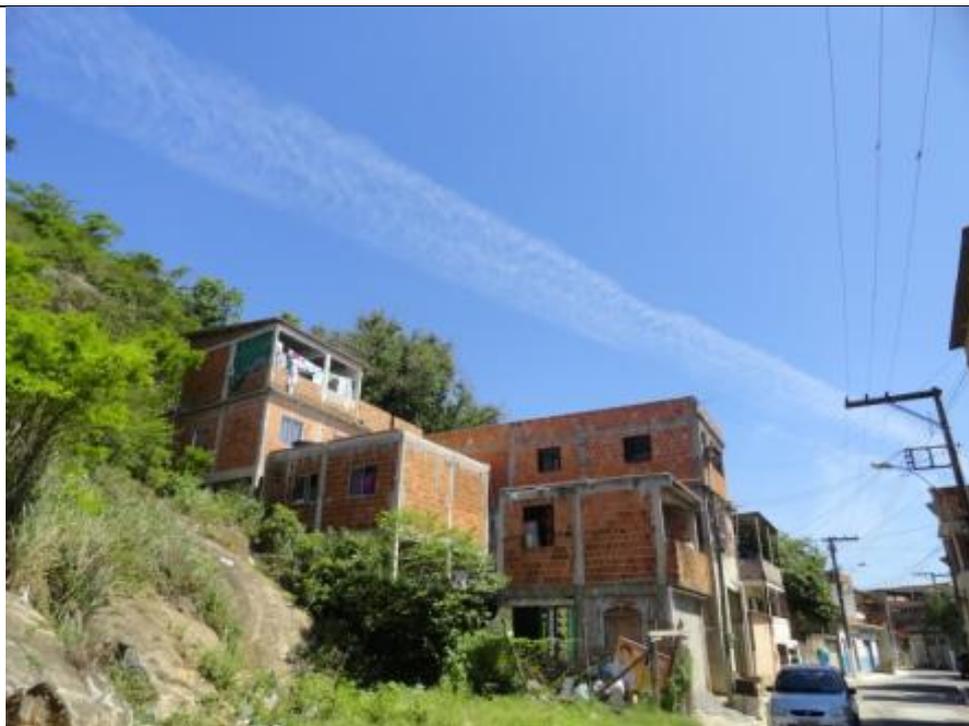
Figura 73 - Vista parcial das moradias encaixadas do afloramento rochoso com individualização de blocos.

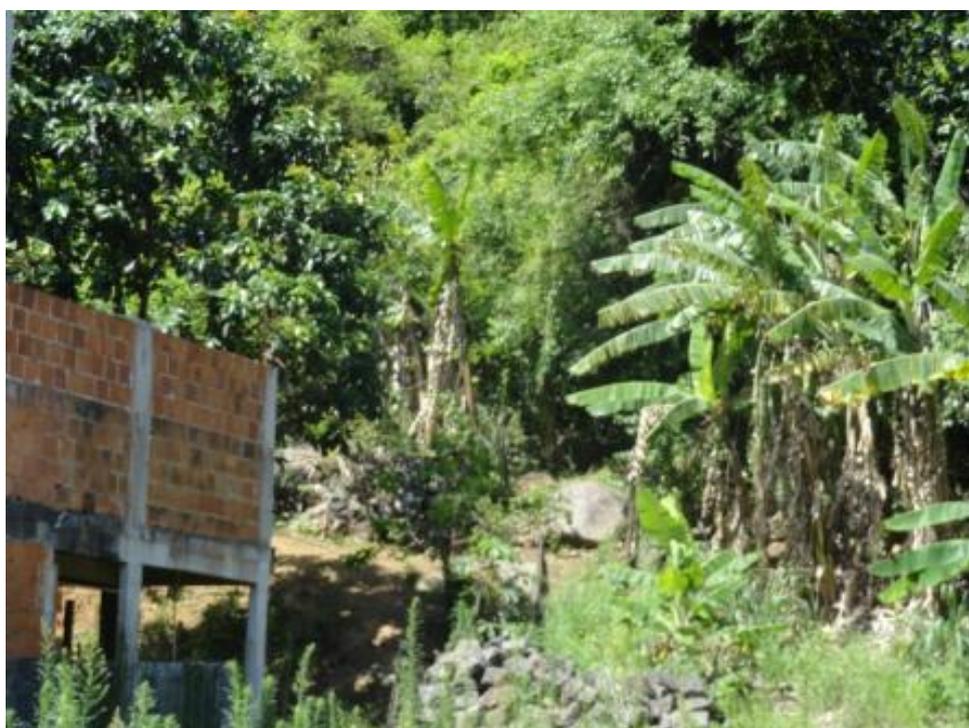
Figura 74 - Blocos já desmontados nos fundos das moradias.

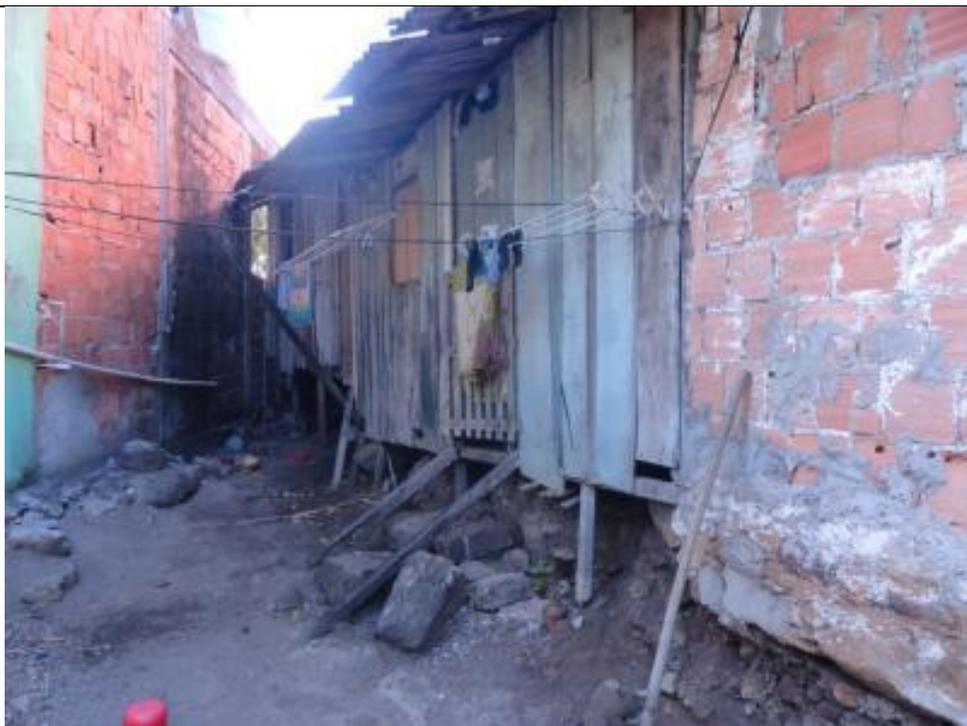
Descrição complementar:			
Nível de risco:	Médio (R2)	Nº de moradias expostas	11
Há necessidade de ações emergenciais? (X) NÃO ( ) SIM			
Remoções: Sim		Unidades: 02	
Descrição complementar: No setor há duas moradias de madeira que apresentam grave risco estrutural, necessitando de remoção imediata.			
<b>Indicação de Intervenção para o Setor</b>			
<ul style="list-style-type: none"> <li>- Remoção das duas moradias indicadas nas figuras 77 e 78;</li> <li>- Serviço de limpeza com remoção de entulho;</li> <li>- Execução de canaletas de drenagem ao longo de toda encosta;</li> <li>- Obra de infraestrutura para a viela indicada na figura 80.</li> </ul>			
<b>Quantitativos para a Intervenção Sugerida</b>			
Ver item 2.5 – Proposição de Intervenções Estruturais para Redução de Riscos e Prevenção de Acidentes			
<b>Observações (incluindo descrição de fotos obtidas no local)</b>			
A seguir fotos ilustrativas do grau de urbanização do bairro e comprovação de existência de risco.

Figura 77 - Moradia de madeirite com sérios problemas estruturais que deverá ser removida da área.

Setor nº	Grau de probabilidade	Nº de moradias afetadas	Alternativa de intervenção
1	R2	11	<ul style="list-style-type: none"> <li>- Remoção das duas moradias indicadas nas figuras 77 e 78;</li> <li>- Serviço de limpeza com remoção de entulho;</li> <li>- Execução de canaletas de drenagem ao longo de toda encosta;</li> <li>- Obra de infraestrutura para a viela indicada na figura 80.</li> </ul>
2	R3	05	<ul style="list-style-type: none"> <li>- Remoção da moradia apresentada na figura 82;</li> <li>- Serviço de limpeza;</li> <li>- Obra de contenção para os blocos apresentados na figura 83;</li> <li>- Execução de canaletas de drenagem ao longo de toda encosta.</li> </ul>

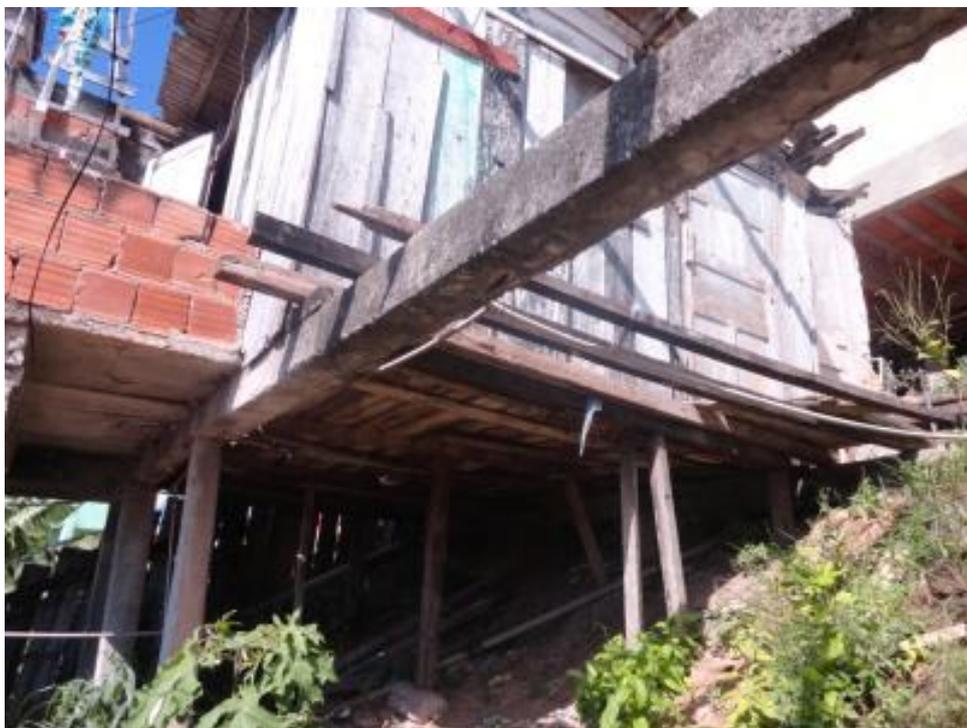
Figura 78 - Moradia de madeirite com sérios problemas estruturais que deverá ser removida da área.

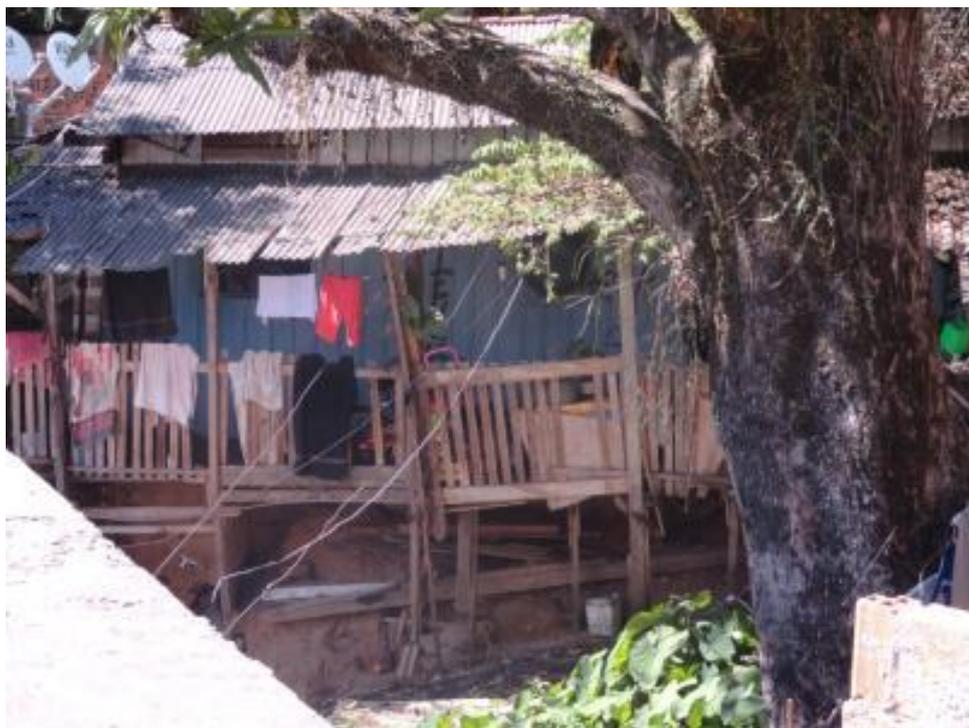
Figura 82 - Moradia de madeira com risco estrutural, que deverá ser removida.

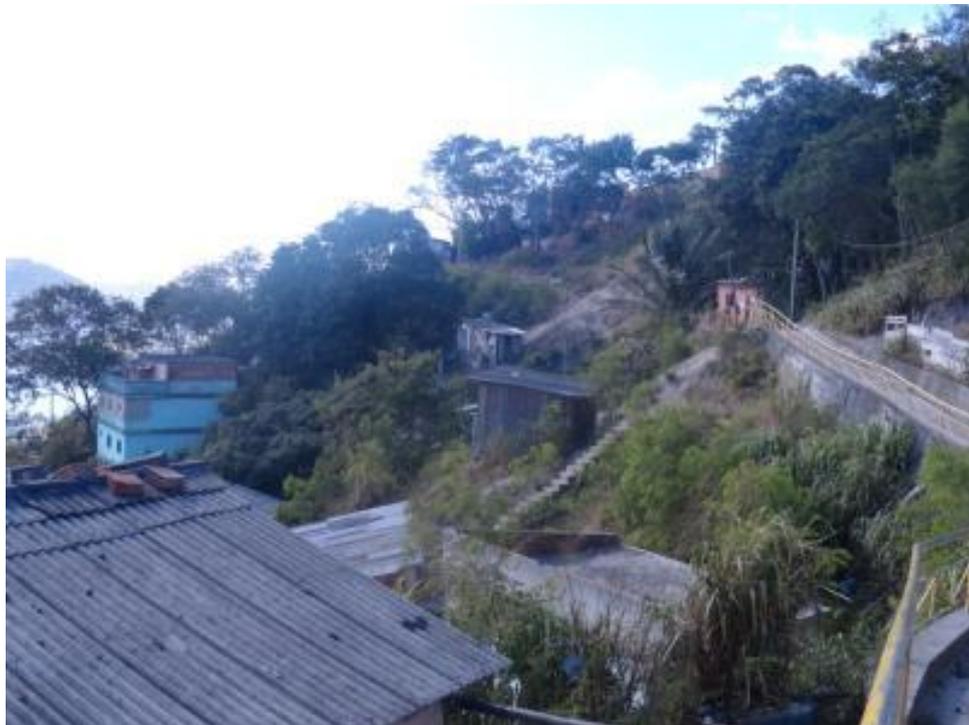
Figura 88 - Detalhe para padrão construtivo ruim das moradias inseridas no setor e falta de urbanização da área.

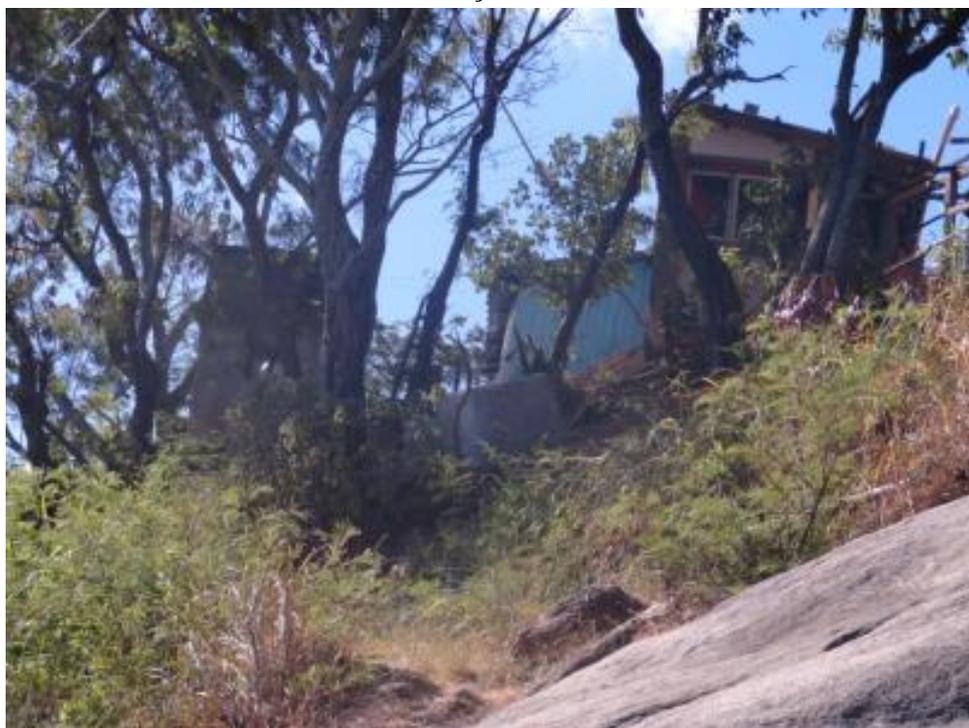
Figura 89 - Ocupação recente na área, com moradias de madeirite sem infraestrutura.

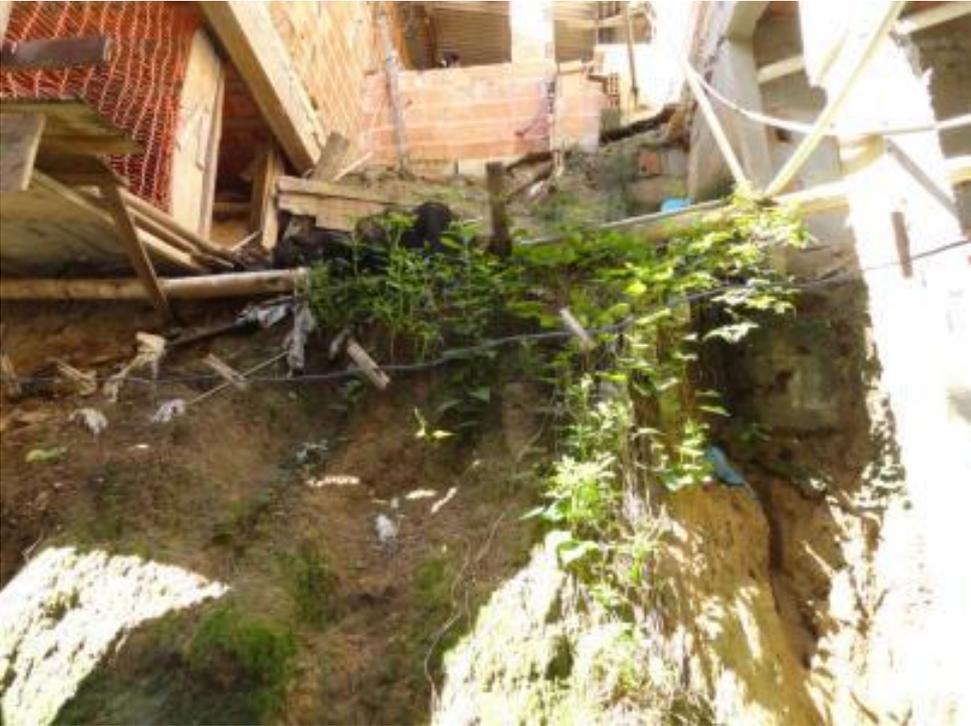
<p>Figura 91 - Cicatriz de escorregamento antiga e fundação da moradia aparente.</p>

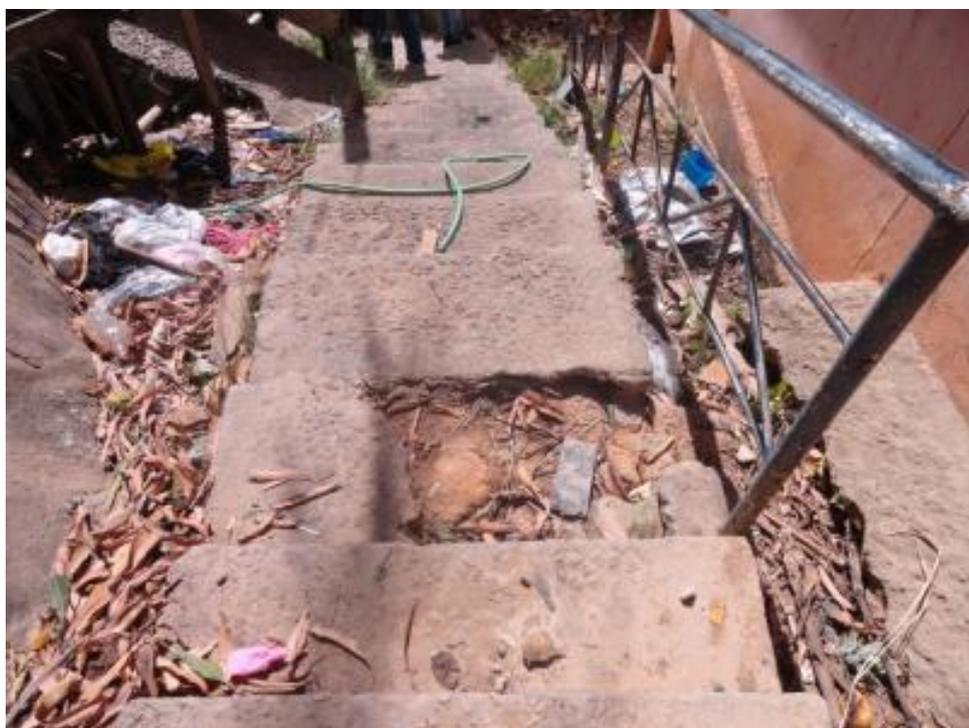
Figura 93 - Escadaria danificada e sem sistema de drenagem.

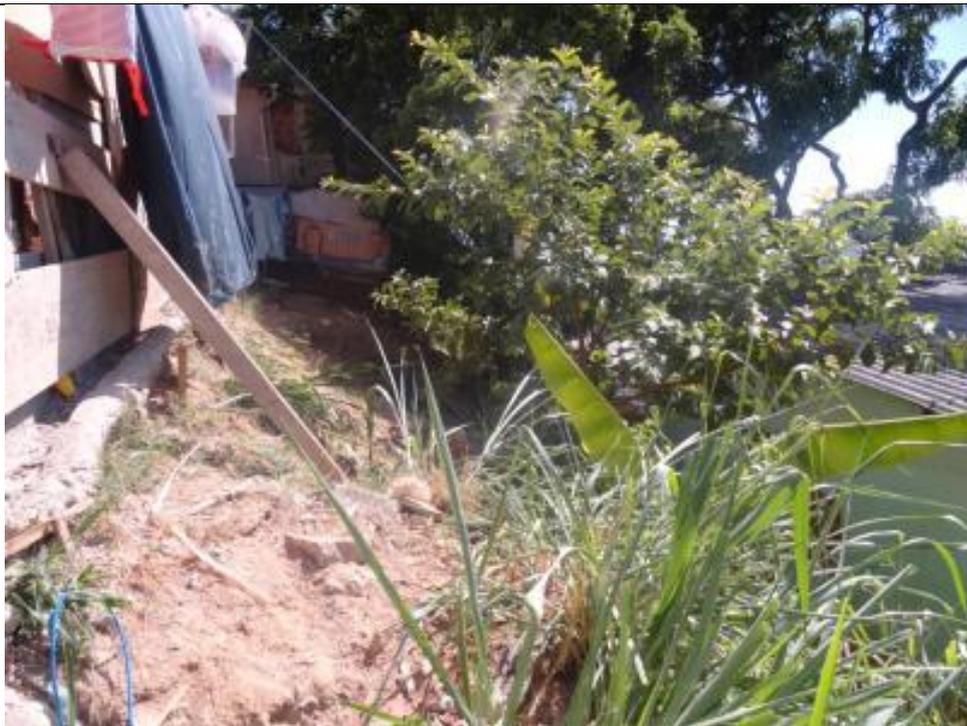
Figura 96 - Talude entre moradias em franco processo erosivo.

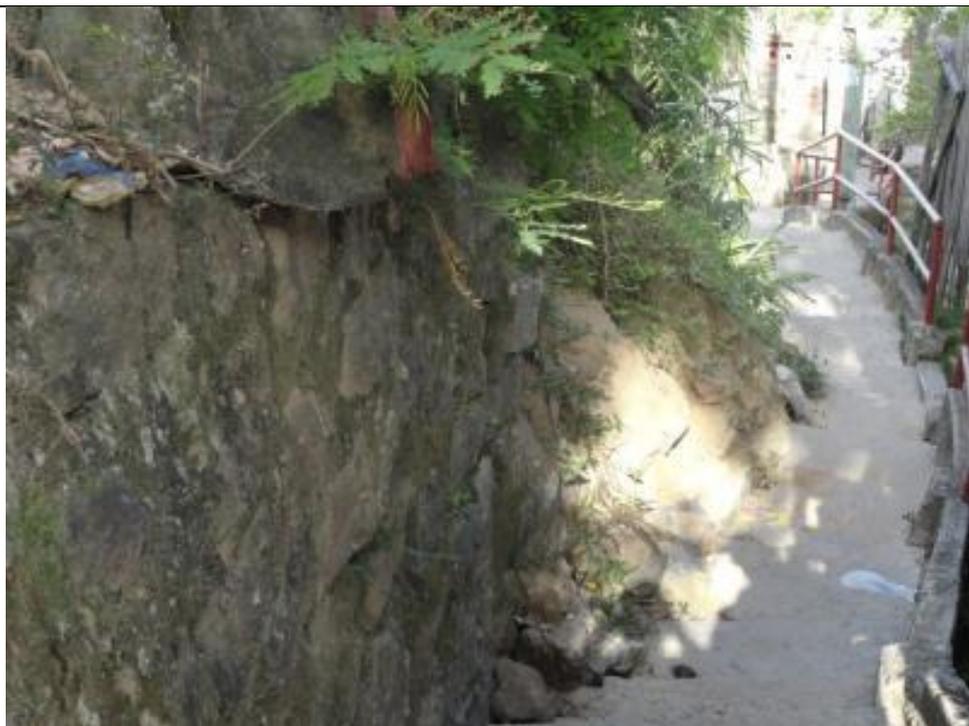
Figura 98 - Muro de pedras rompido, deixando parte da Escadaria Ana Ferreira de Oliveira obstruída.

7	R3	08	<ul style="list-style-type: none"> <li>- Serviço de limpeza;</li> <li>- Reconstrução do muro de contenção que rompeu (figura 98);</li> <li>- Obra de contenção do tipo cortina ancorada para o talude (figura 99);</li> </ul>

- Serviço de limpeza; - Reconstrução do muro de contenção que rompeu (figura 98); - Obra de contenção do tipo cortina ancorada para o talude (figura 99); - Execução de canaletas de drenagem ao longo de toda encosta.			
<b>Quantitativos para a Intervenção Sugerida</b>			
Ver item 2.5 – Proposição de Intervenções Estruturais para Redução de Riscos e Prevenção de Acidentes			
<b>Observações (incluindo descrição de fotos obtidas no local)</b>			
A seguir fotos ilustrativas do grau de urbanização do bairro e comprovação de existência de risco.

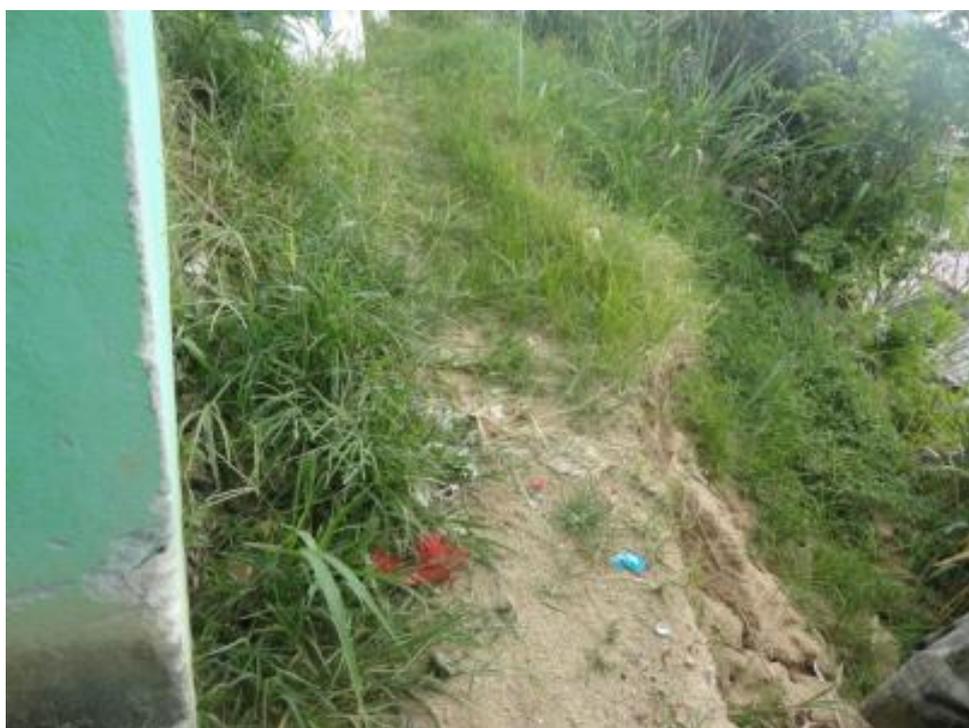
Figura 99 - Cicatriz de escorregamento muito próxima a moradia.

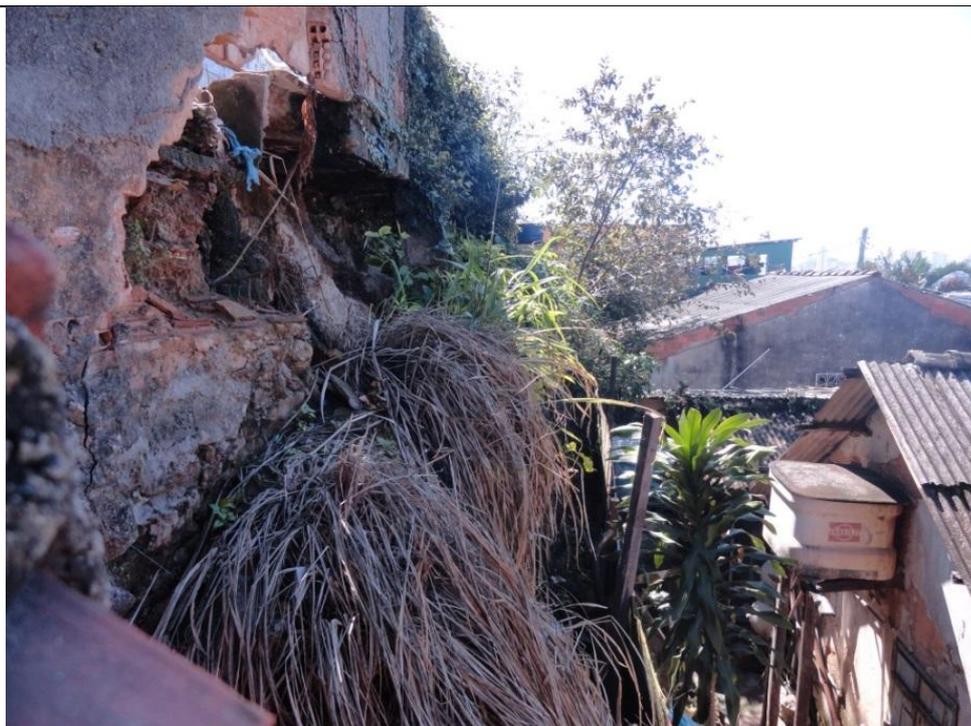
Figura 103 – Erosão em talude abaixo de acesso a moradia a montante, deixando a moradia à jusante em risco.

- Serviço de limpeza; - Obra de contenção do tipo cortina ancorada para o talude entre as moradias (figura 103); - Execução de canaletas de drenagem ao longo da encosta.			
<b>Quantitativos para a Intervenção Sugerida</b>			
Ver item 2.5 – Proposição de Intervenções Estruturais para Redução de Riscos e Prevenção de Acidentes			
<b>Observações (incluindo descrição de fotos obtidas no local)</b>			
A seguir fotos ilustrativas do grau de urbanização do bairro e comprovação de existência de risco.

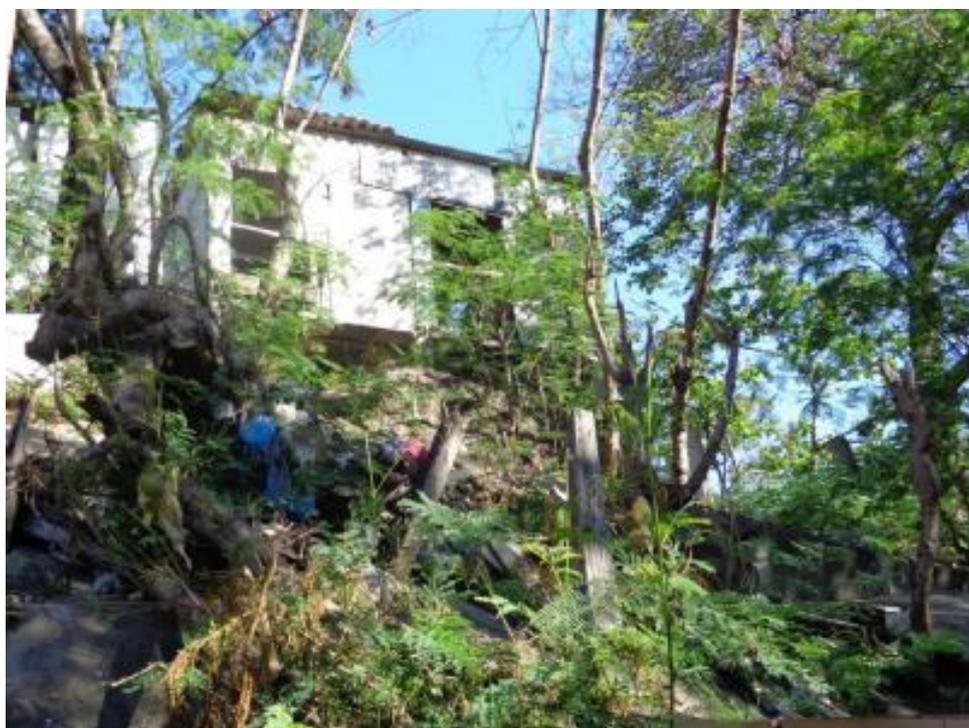
Figura 110 - Presença de muito lixo/entulho e moradia sendo construída na crista do talude.

Nível de risco:	Médio (R2)	Nº de moradias expostas	21
Há necessidade de ações emergenciais? ( X ) NÃO ( ) SIM			
Remoções: Sim		Unidades: 01	
Descrição complementar: Faz-se necessário a demolição da moradia apresentada em figura 110.

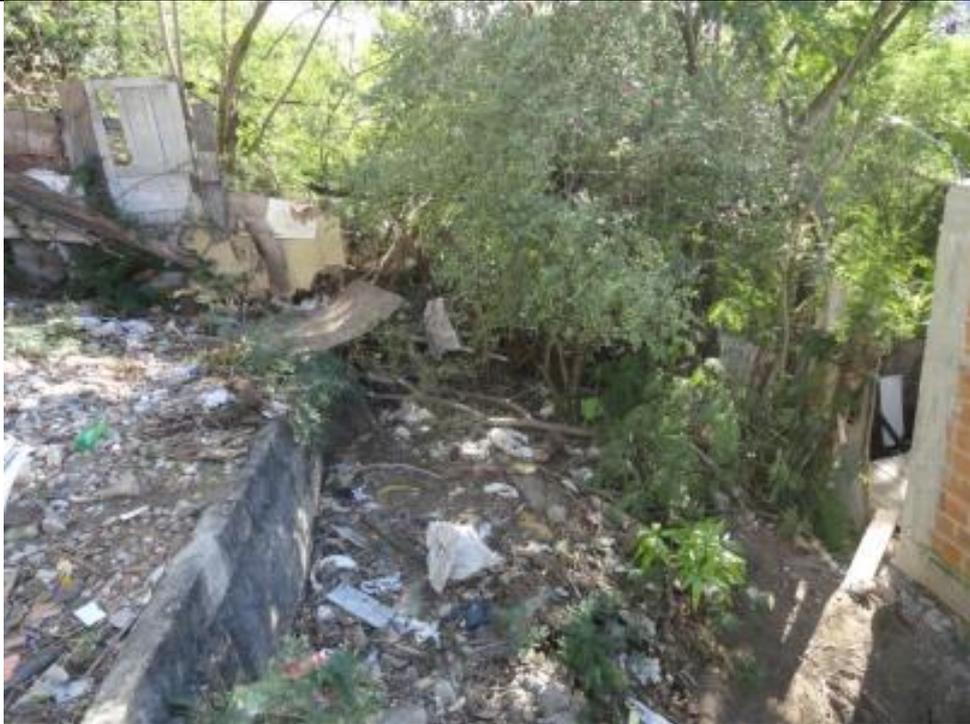
Figura 111 - Presença de muito lixo/entulho no talude entre as moradias.

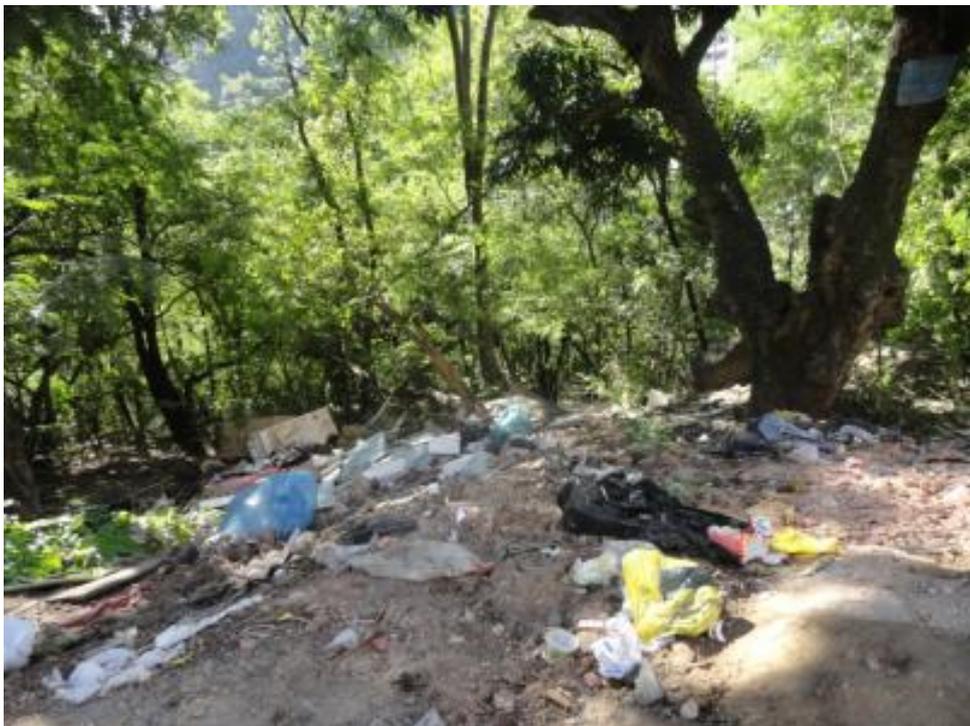
Figura 112 - Foco de lixo em todo talude que bordeja o Beco das Violetas.

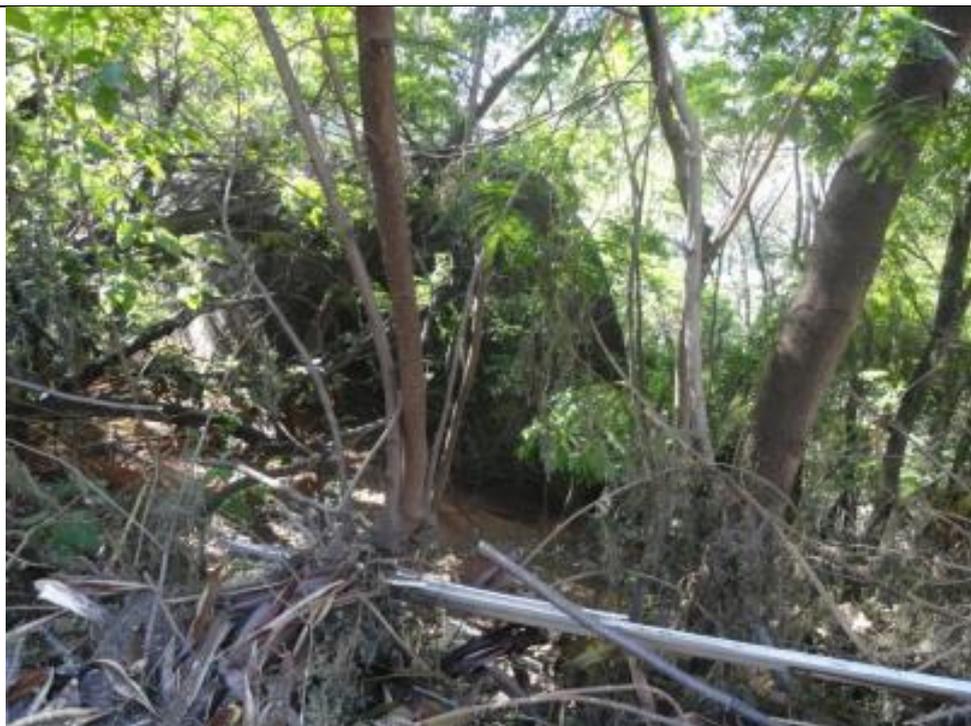
Figura 113 - Bloco de rocha com problemas de erosão na base.

- Serviço de limpeza;
- Proteção superficial para a base onde apresenta cicatriz de escorregamento;
  - Execução de canaletas de drenagem ao longo de toda encosta;
- Obra de contenção do tipo contraforte ancorado para o bloco (figura 113).

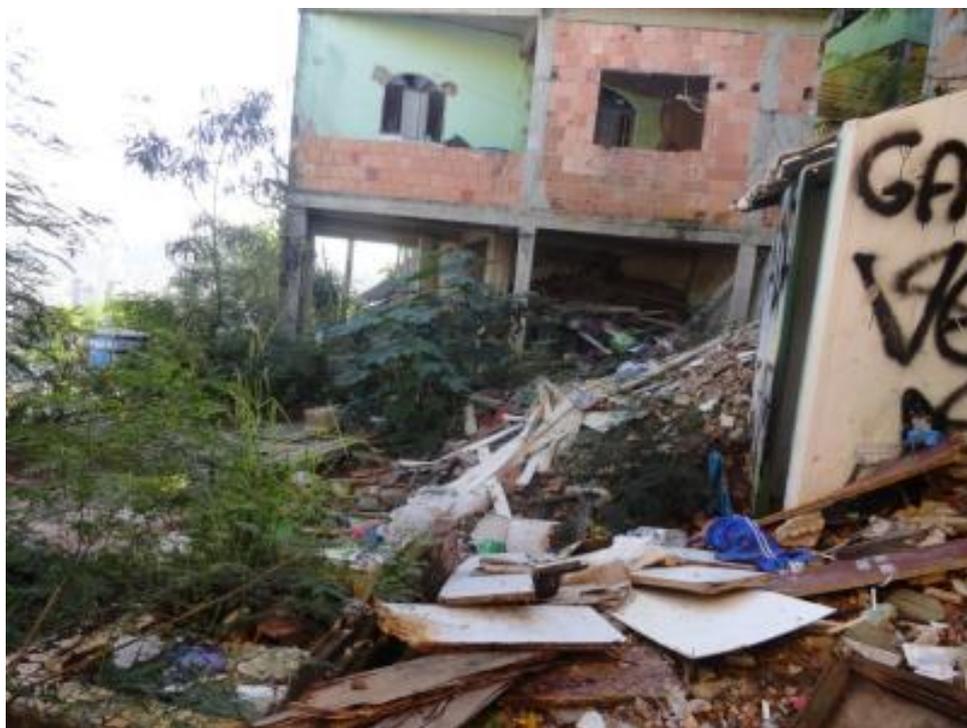
Figura 117 - Muito lixo/entulho no setor.

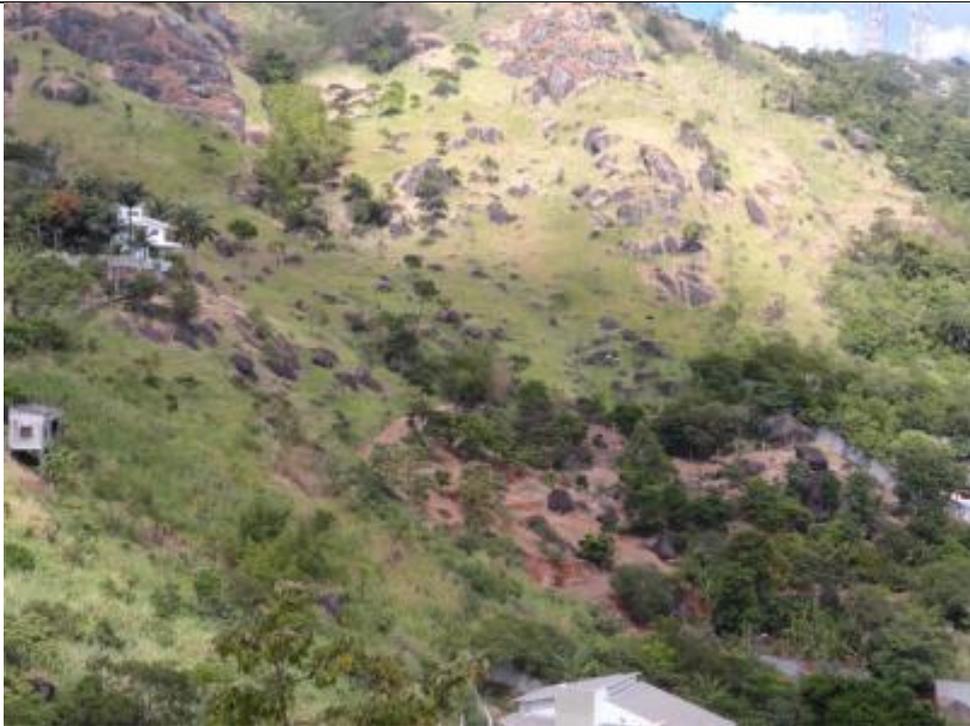
Figura 123 - Diversos blocos e matacões dispersos no talude nos fundos das moradias.

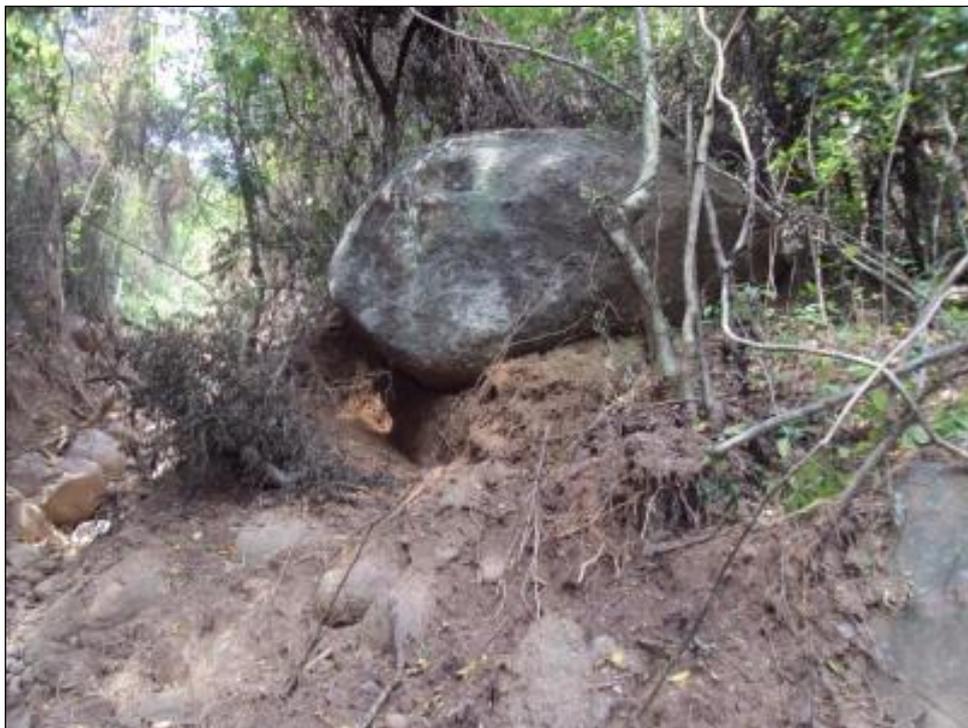
Figura 125 - Presença de blocos rochosos sobre o depósito de cobertura, com a possibilidade de ocorrer a erosão e transporte do material na base dos blocos, e conseqüente rolamento destes.

- Serviço de limpeza; - Execução de canaletas de drenagem ao longo de toda encosta; - Contenção ou desmonte do bloco apresentado na figura 125; - Monitoramento do setor.		
<b>Quantitativos para a Intervenção Sugerida</b>		
Ver item 2.5 – Proposição de Intervenções Estruturais para Redução de Riscos e Prevenção de Acidentes		
<b>Observações (incluindo descrição de fotos obtidas no local)</b>

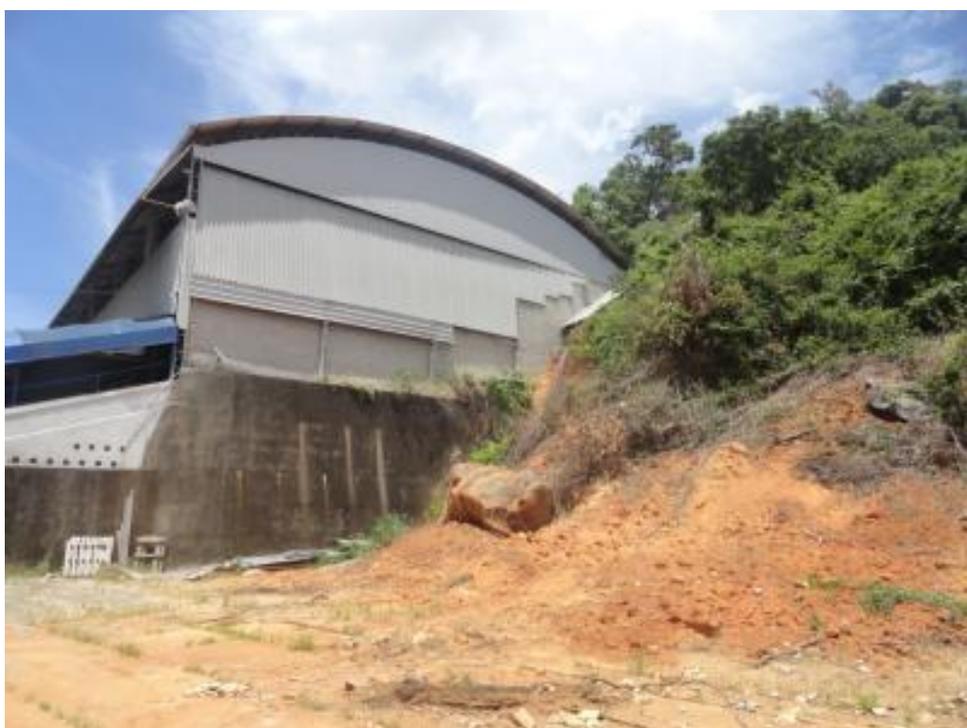
Figura 128 - Deslizamento de terra com queda de bloco ao lado da edificação.

- Serviço de limpeza; - Execução de canaletas de drenagem ao longo de toda encosta; - Desmonte ou contenção para os blocos de rocha instáveis no topo do talude; - Obra de contenção para a base do talude onde ocorreu deslizamento de solo e rolamento de blocos.			
<b>Quantitativos para a Intervenção Sugerida</b>			
Ver item 2.5 – Proposição de Intervenções Estruturais para Redução de Riscos e Prevenção de Acidentes			
<b>Observações (incluindo descrição de fotos obtidas no local)</b>			
A seguir fotos ilustrativas do grau de urbanização do bairro e comprovação de existência de risco.

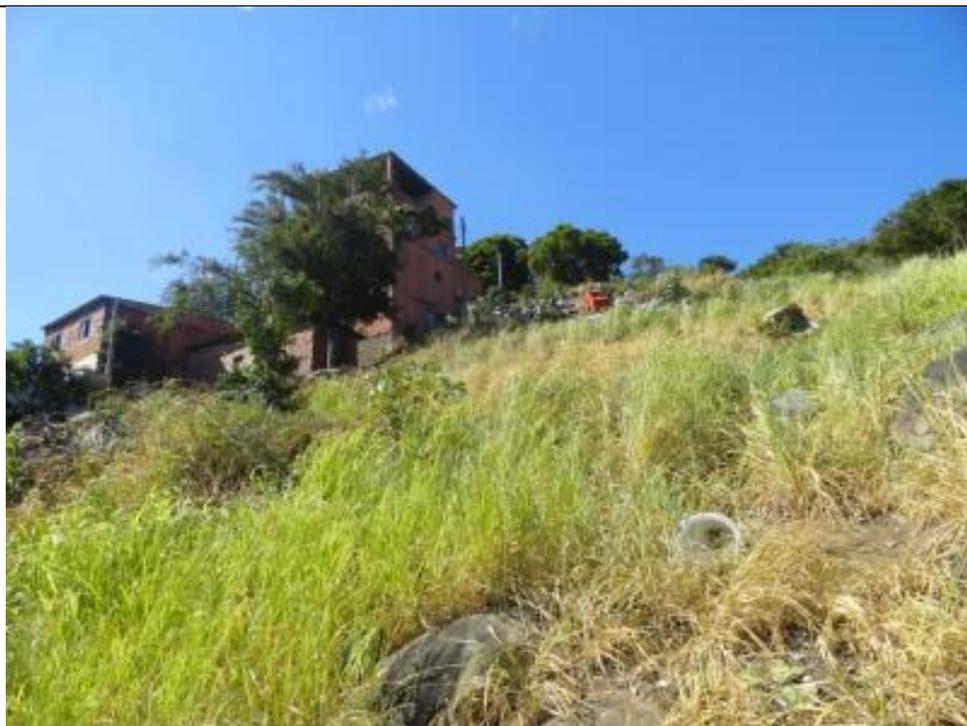
Figura 130 - Vista das moradias e acúmulo de lixo/entulho no setor.

- Serviço de limpeza. - Monitoramento do setor.		
<b>Quantitativos para a Intervenção Sugerida</b>		
Ver item 2.5 – Proposição de Intervenções Estruturais para Redução de Riscos e Prevenção de Acidentes		
<b>Observações (incluindo descrição de fotos obtidas no local)</b>		
A seguir fotos ilustrativas do grau de urbanização do bairro e comprovação de existência de risco.

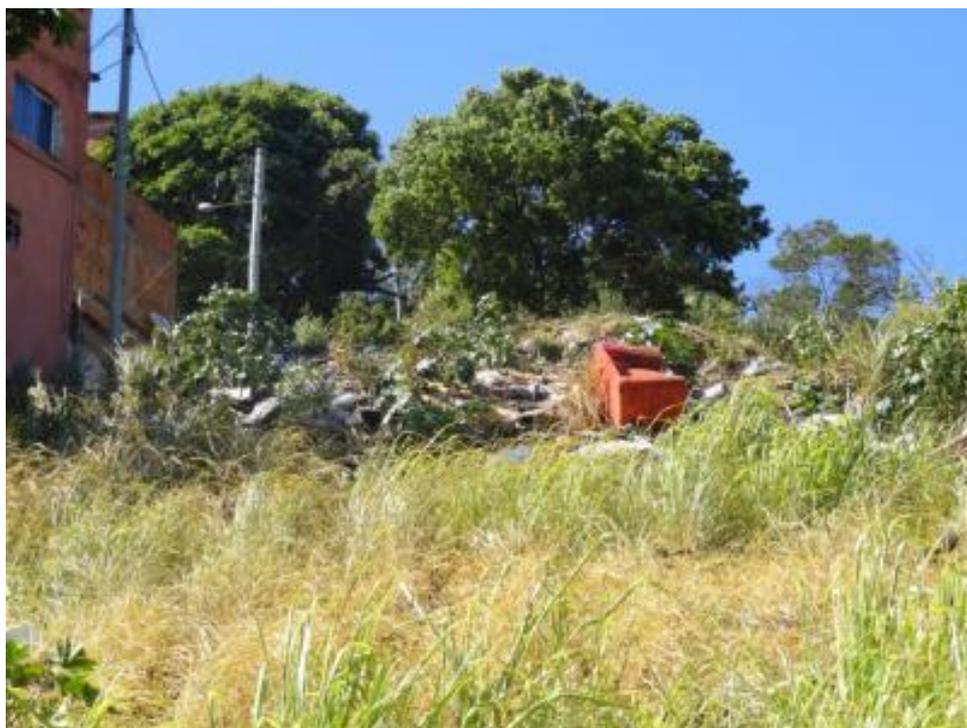
Figura 131 - Presença de muito lixo/entulho no talude.
