Bairro Conquista

Prefeitura Municipal de Vitória

Caracterização do Bairro Conquista**Caracterização da Ocupação (padrão, tipologia das edificações, infraestrutura):**

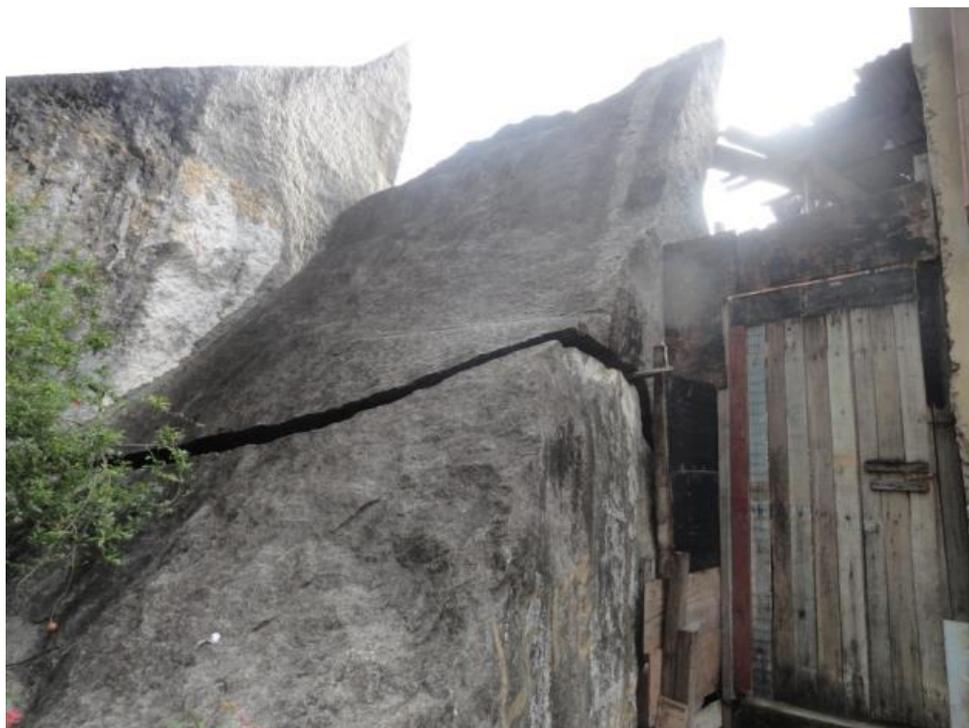
Figura 3 – Lasca instável muito próximo a moradia.

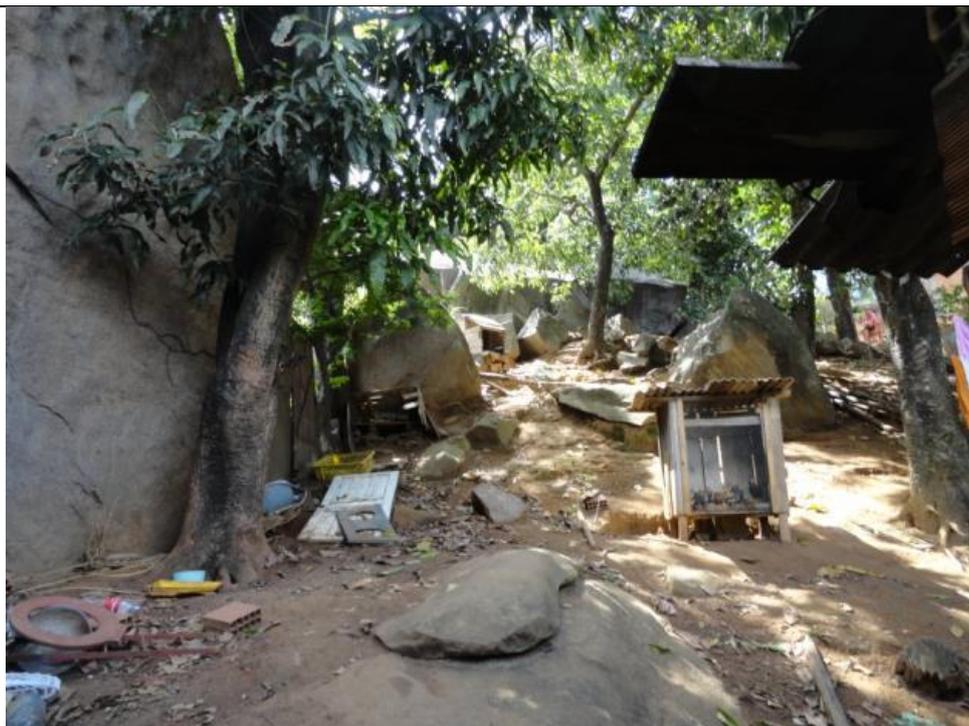
Figura 4 – Diversos blocos e lascas dispersos no talude, proveniente de desmontes irregulares.

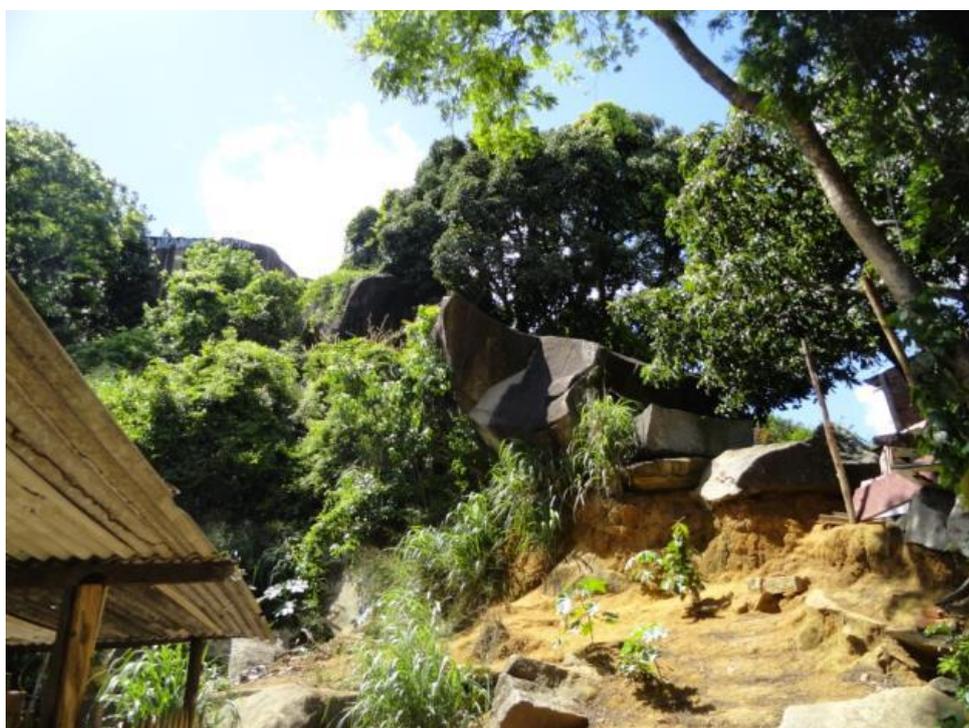
Figura 5 – Afloramento muito fraturado, individualizando blocos e lascas.

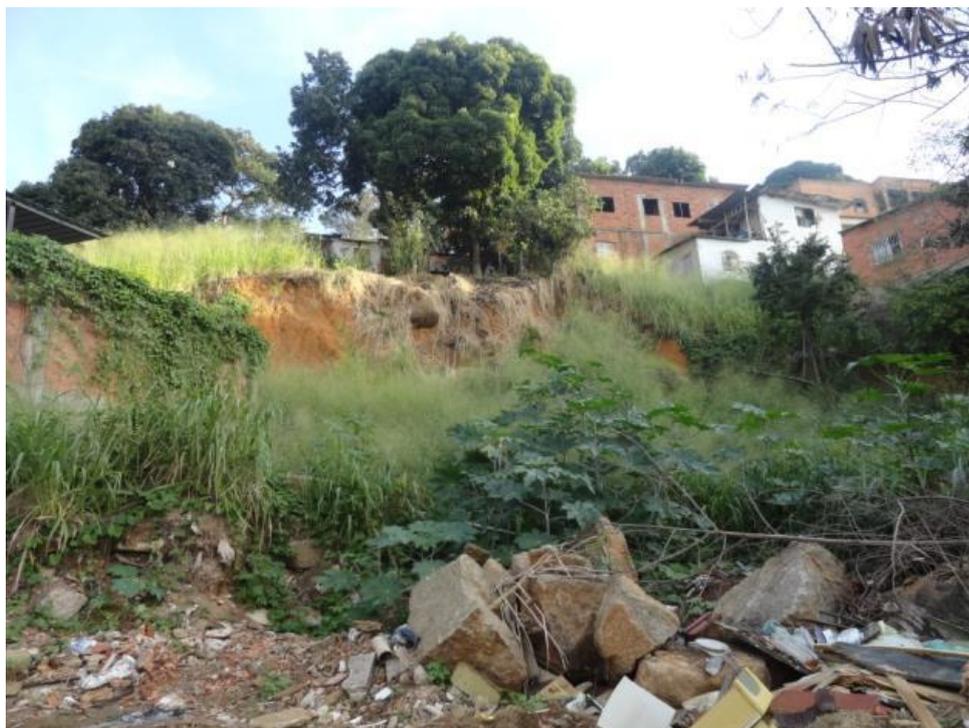
Figura 7 – Vista geral do setor com cicatriz de escorregamento e blocos instáveis na crista do talude, além de muito lixo/entulho na base, próximo a Rodovia Serafim Derenze.

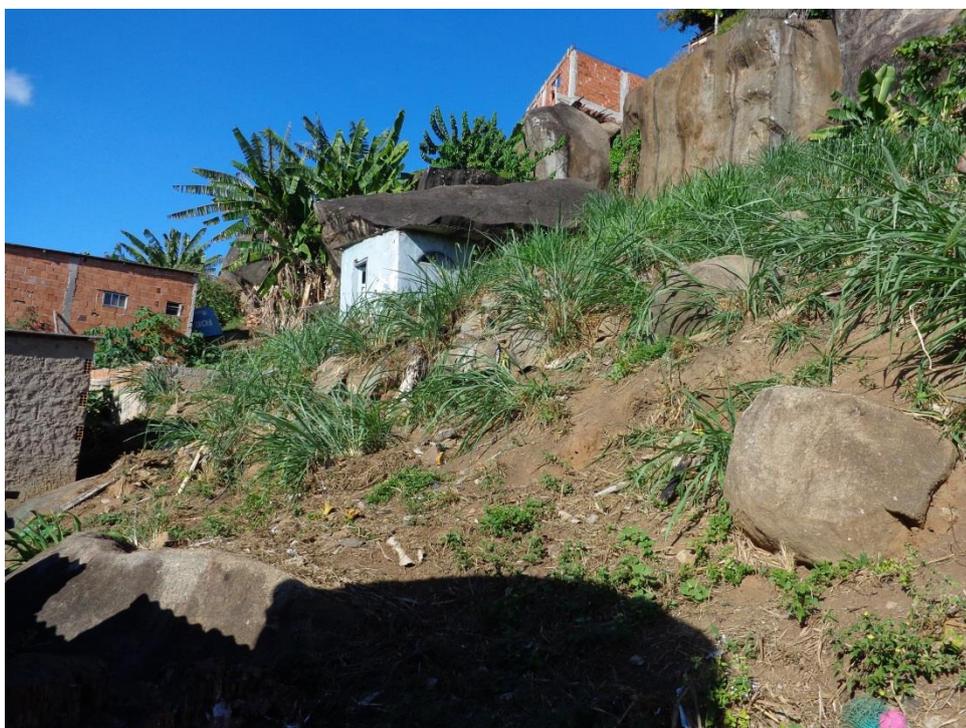
Figura 16 – Vista parcial do setor, com blocos de grande porte imediatamente acima das moradias.

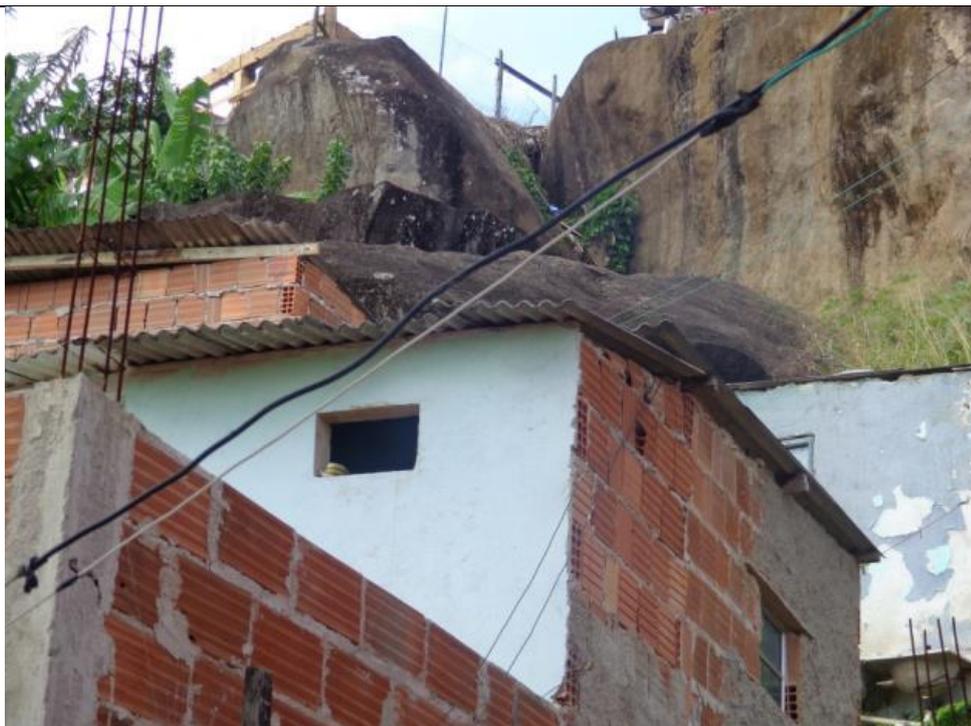
Figura 17 – Blocos de grande porte entre as moradias.

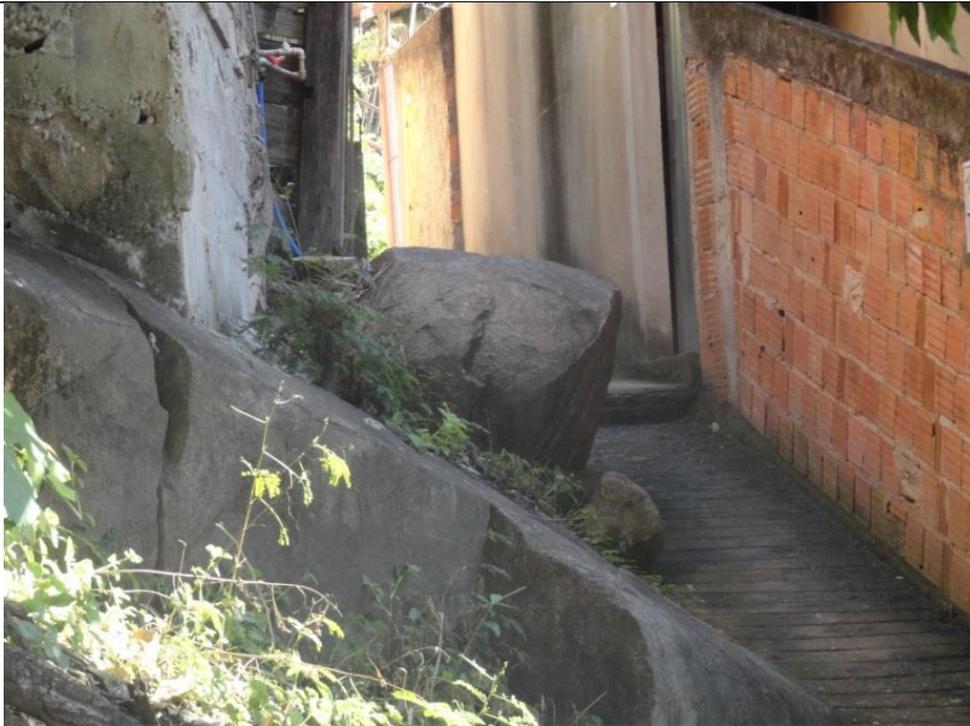
Figura 20 – Vista de bloco rolado próximo a via de acesso.

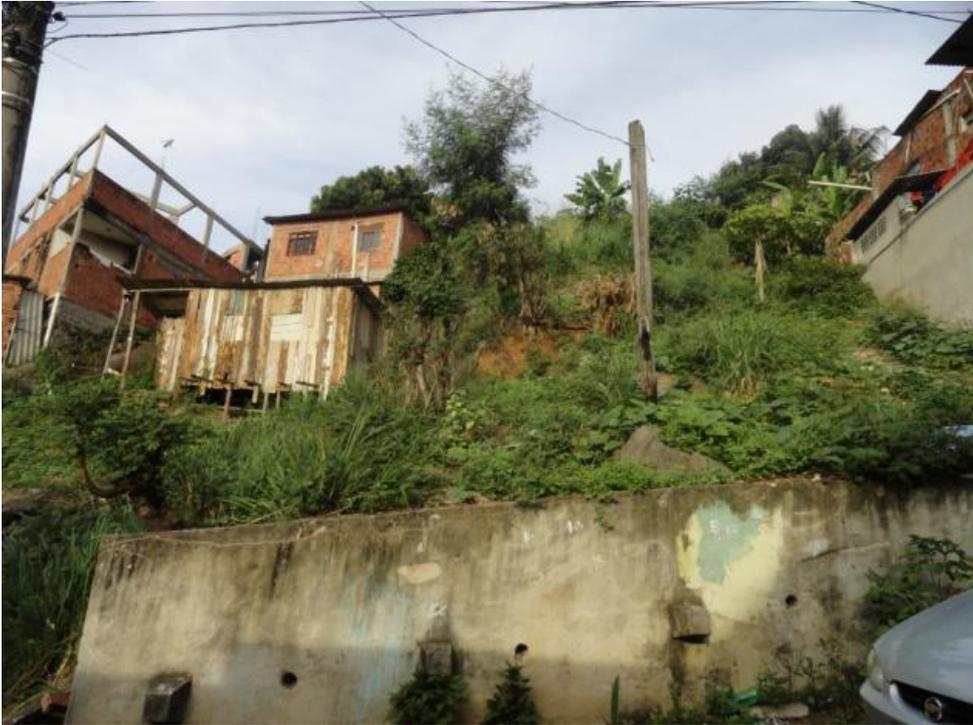
| <p>Figura 22 – Vista geral do setor, com moradias de baixo padrão construtivo.</p> | | | |

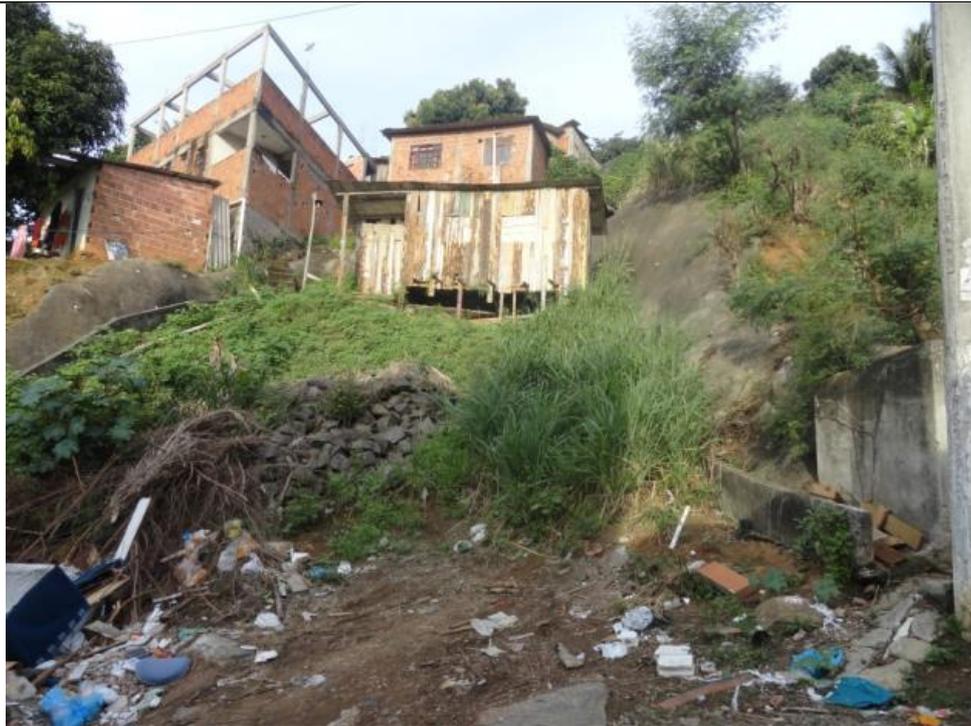
Figura 23 – Muito lixo/entulho na frente das moradias.

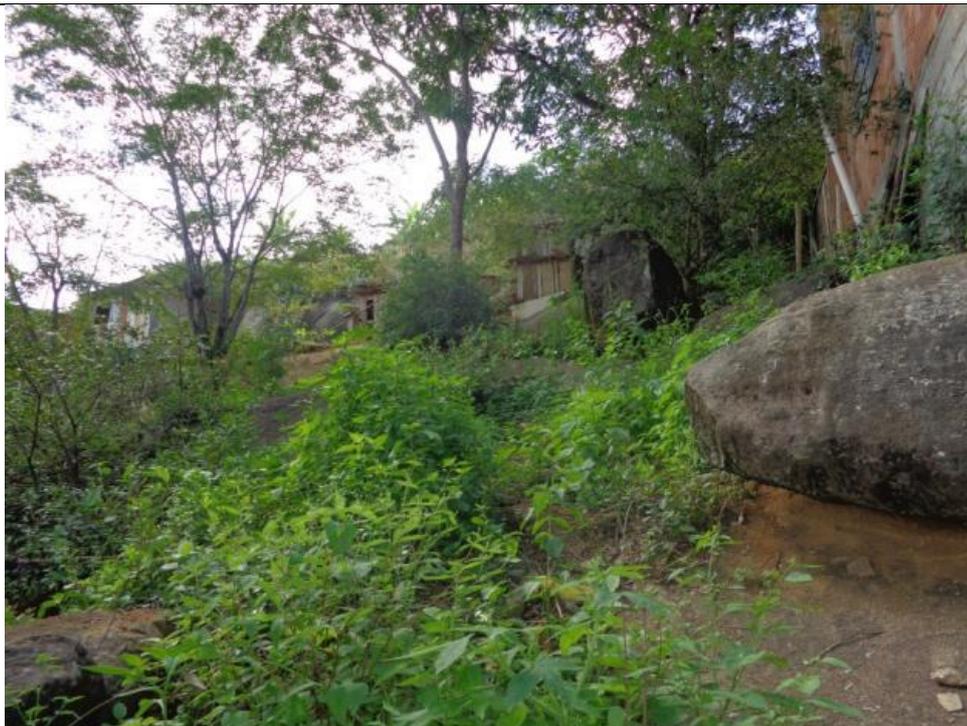
Figura 26 – Moradias de madeira entre blocos de rocha que deverá ser removida.

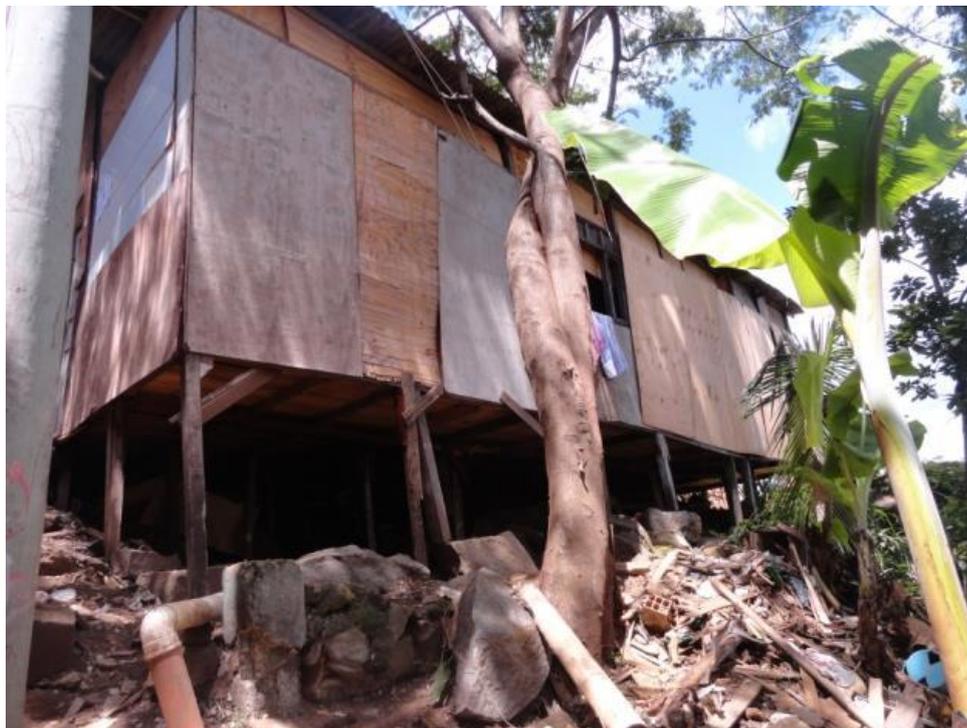
Figura 29 – Moradia de muito baixo padrão construtivo que deverá ser removida da área.

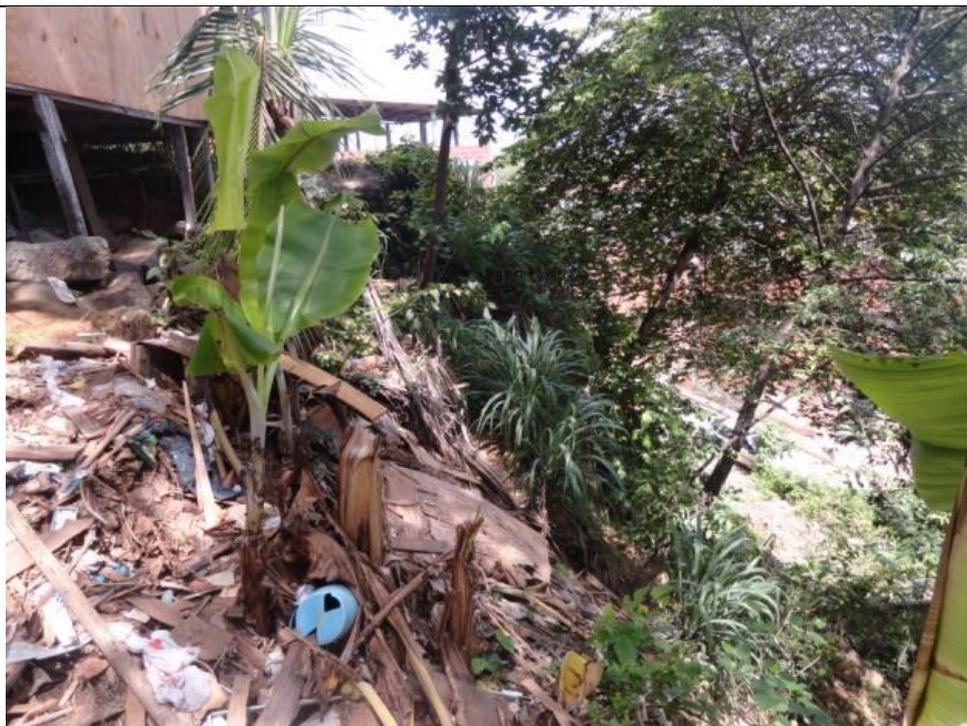
Figura 30 – Diversos blocos de pequeno porte na crista do talude, além de muito lixo/entulho.

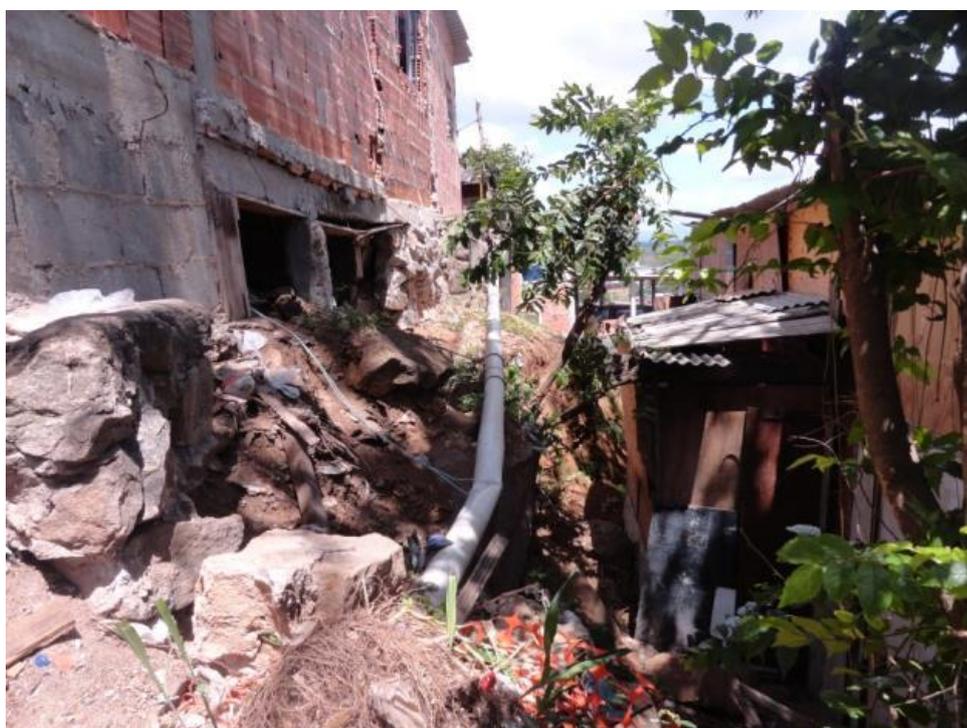
Figura 31 – Erosão no talude entre moradias.

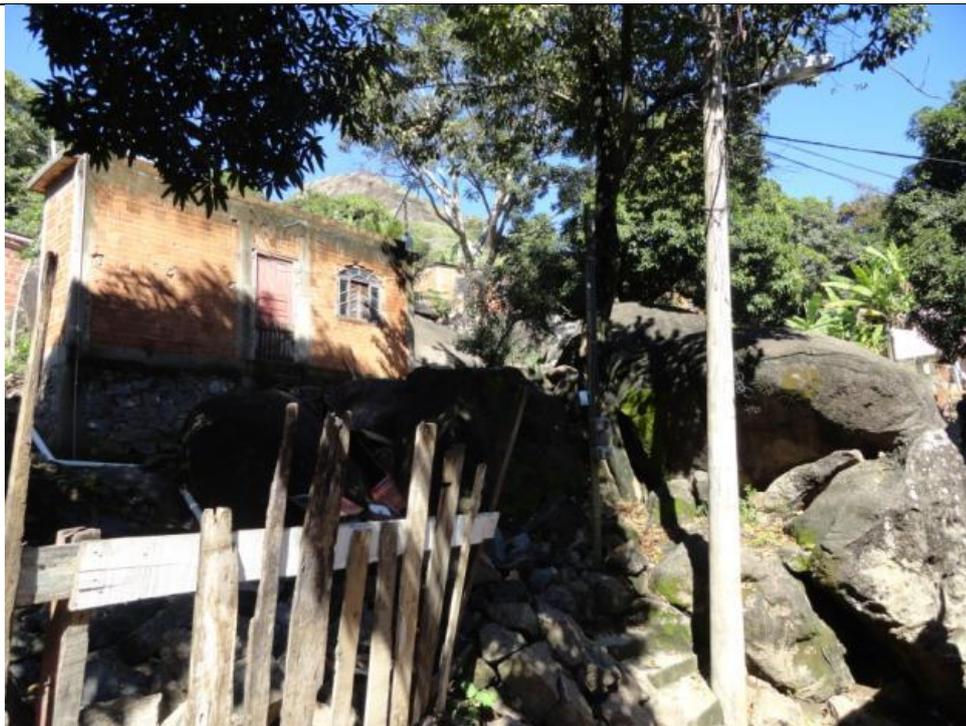
Figura 34 – Moradias construídas em linha de drenagem natural.

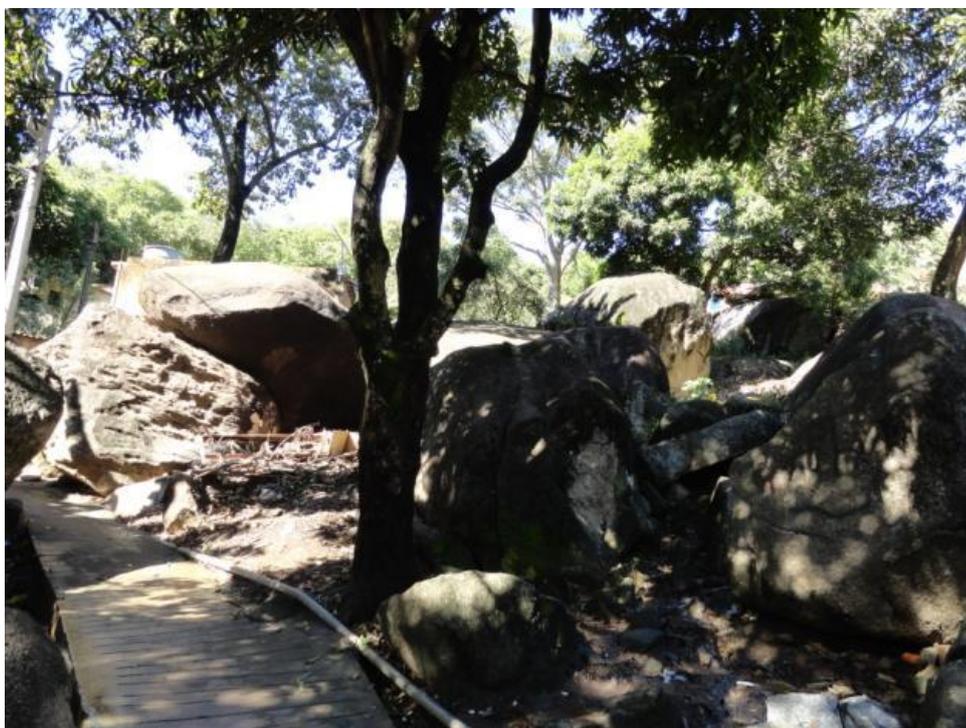
Figura 35 – Ninho de blocos em linha de drenagem natural, no Final da Rua da Felicidade.

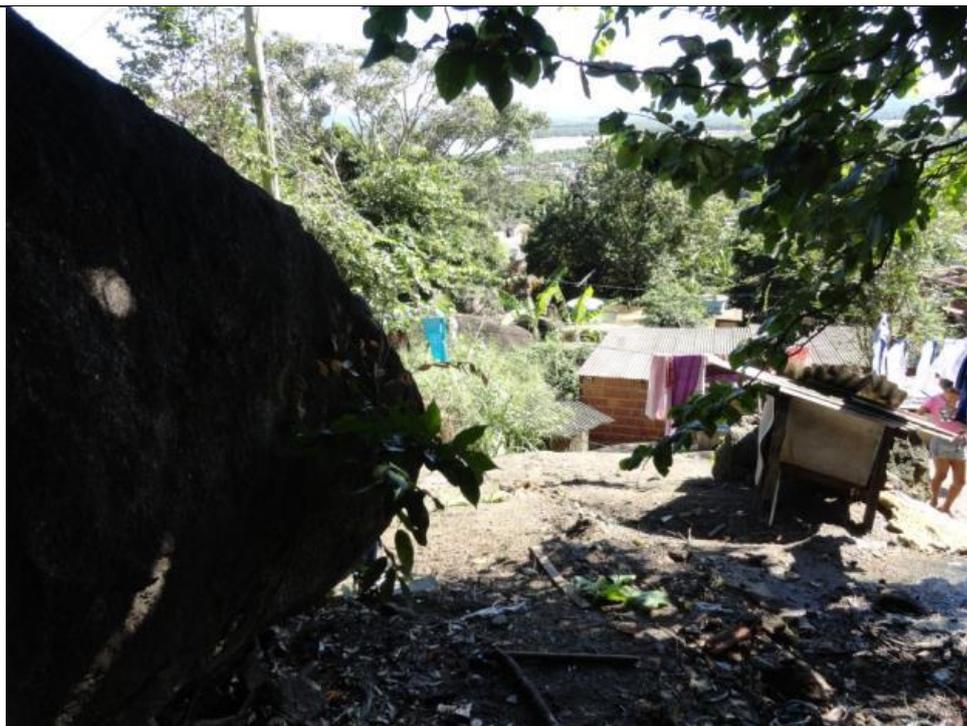
Figura 36 – Bloco com risco de mobilização acima das moradias.

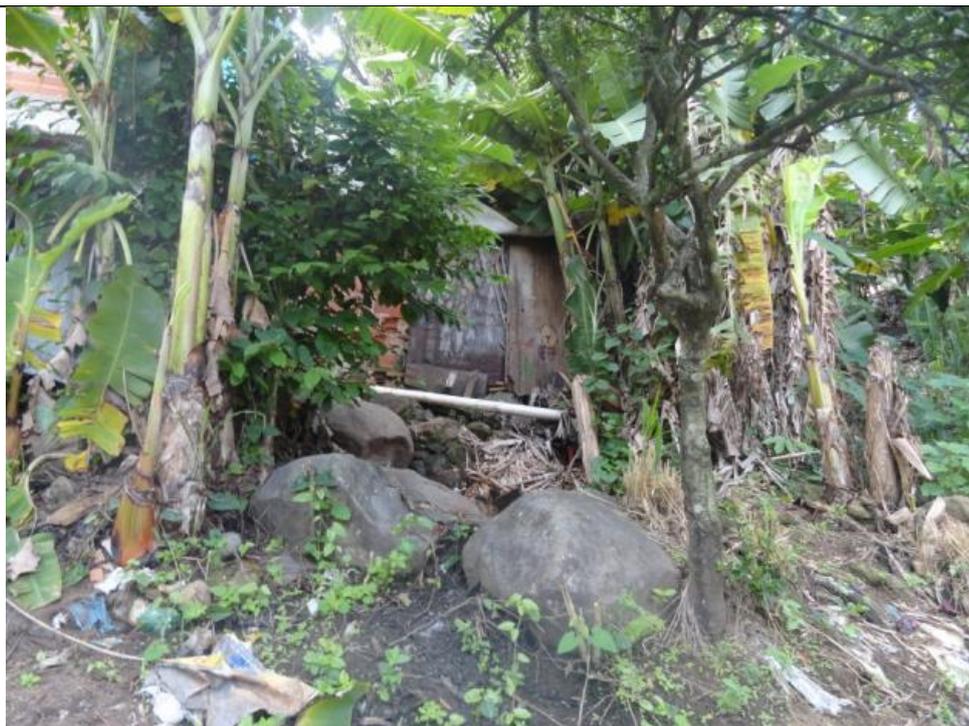
Figura 42 – Moradias de baixo padrão construtivo construídas em linha de drenagem natural.

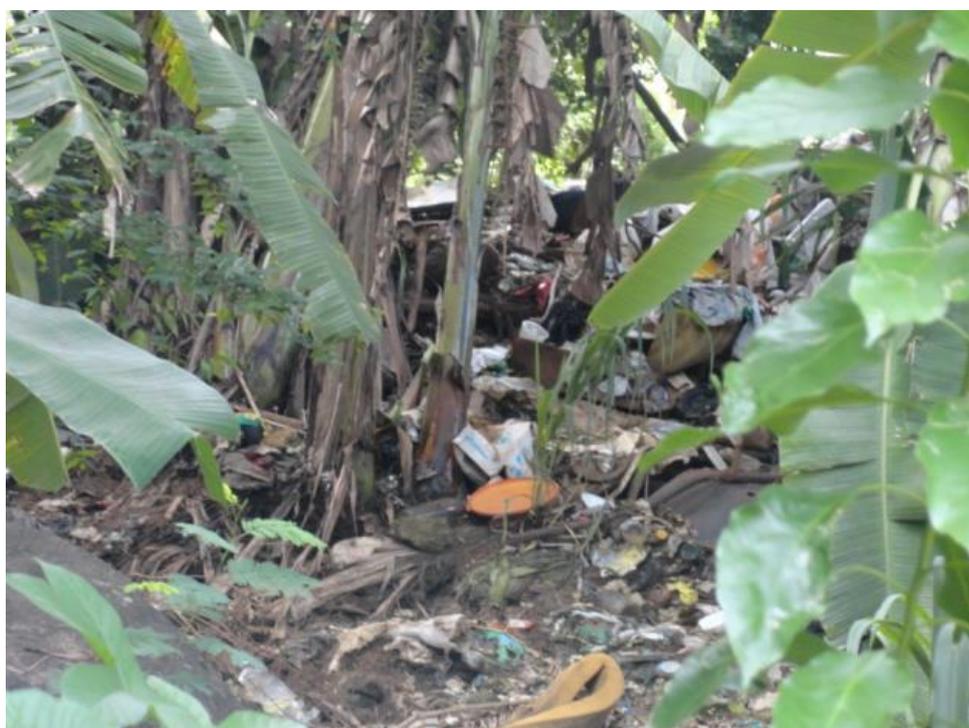
Figura 43 – Muito lixo/entulho na linha de drenagem próxima a viela.

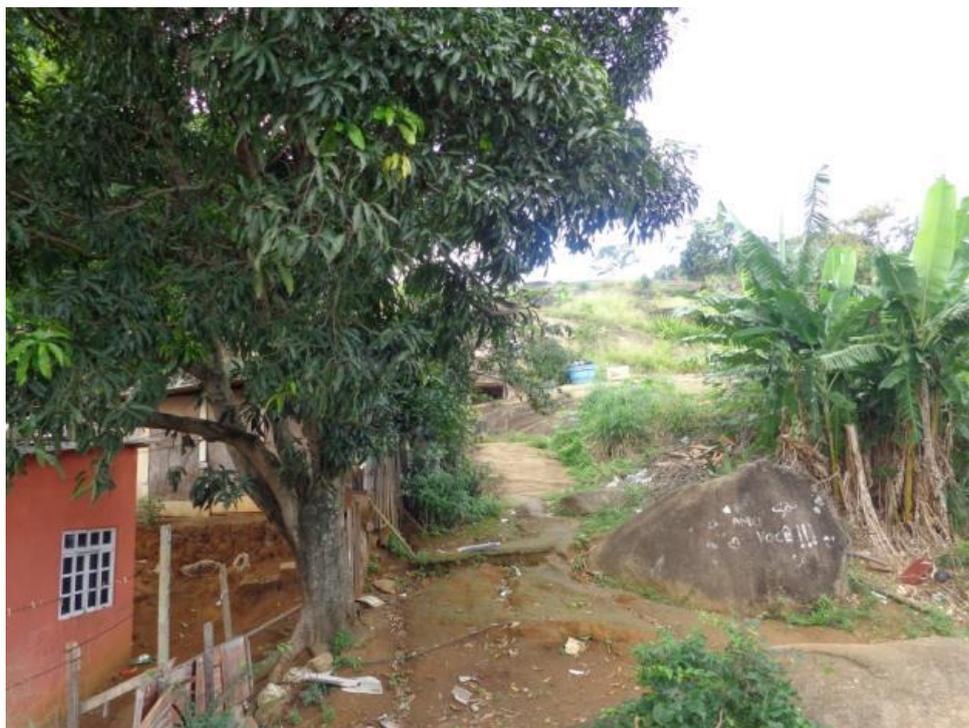
Figura 47 – Vista parcial do setor.

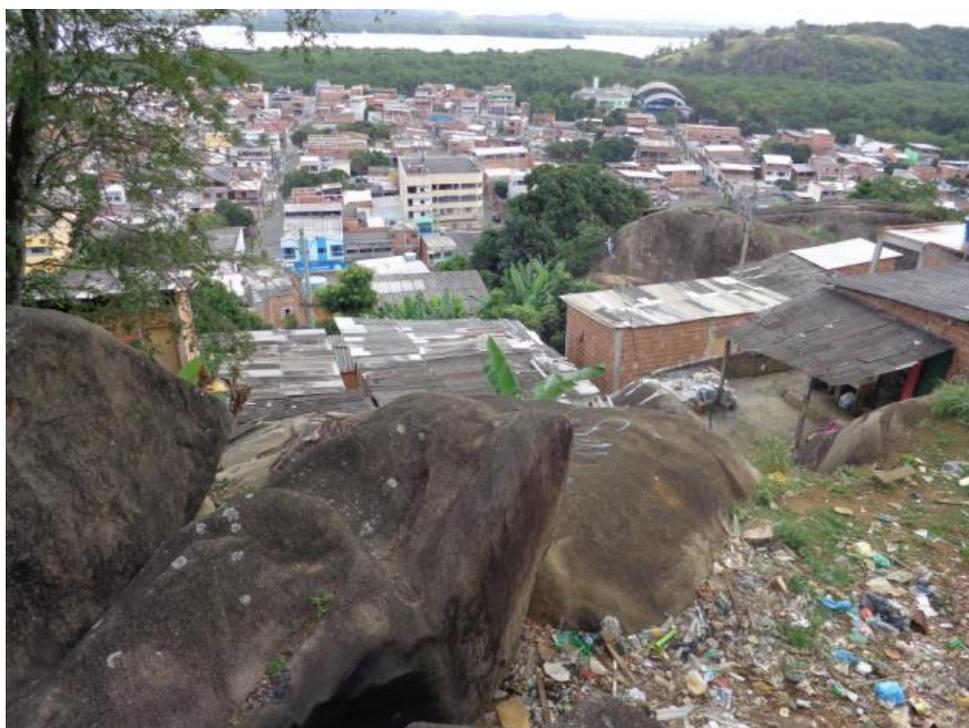
Figura 48 – Presença de muito lixo.

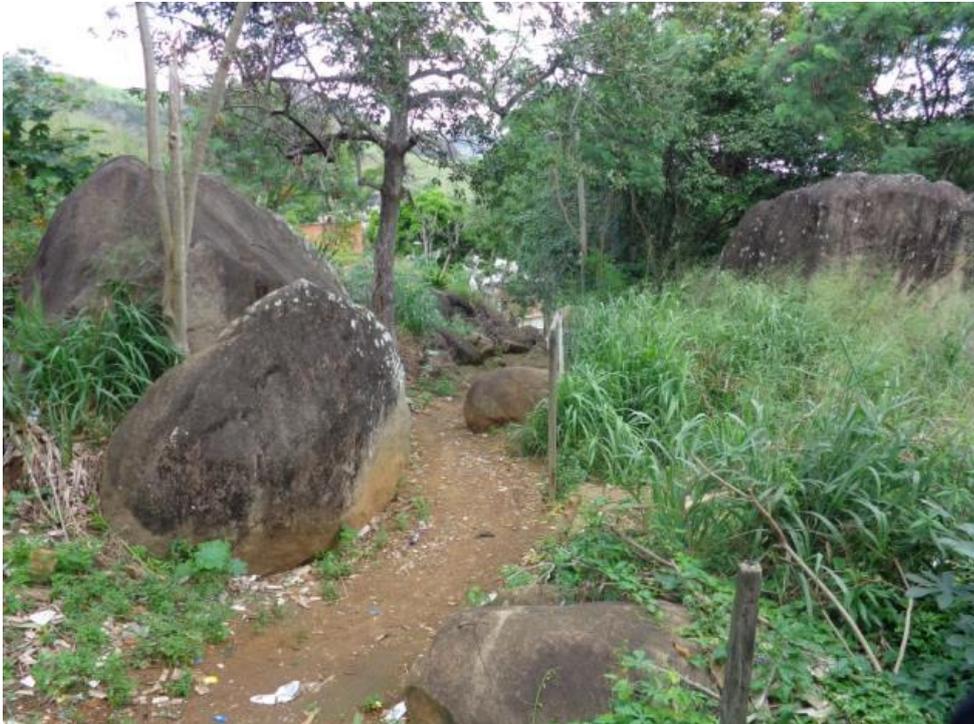
| Figura 50 – Presença de blocos de grande porte ao longo do setor. | | | |

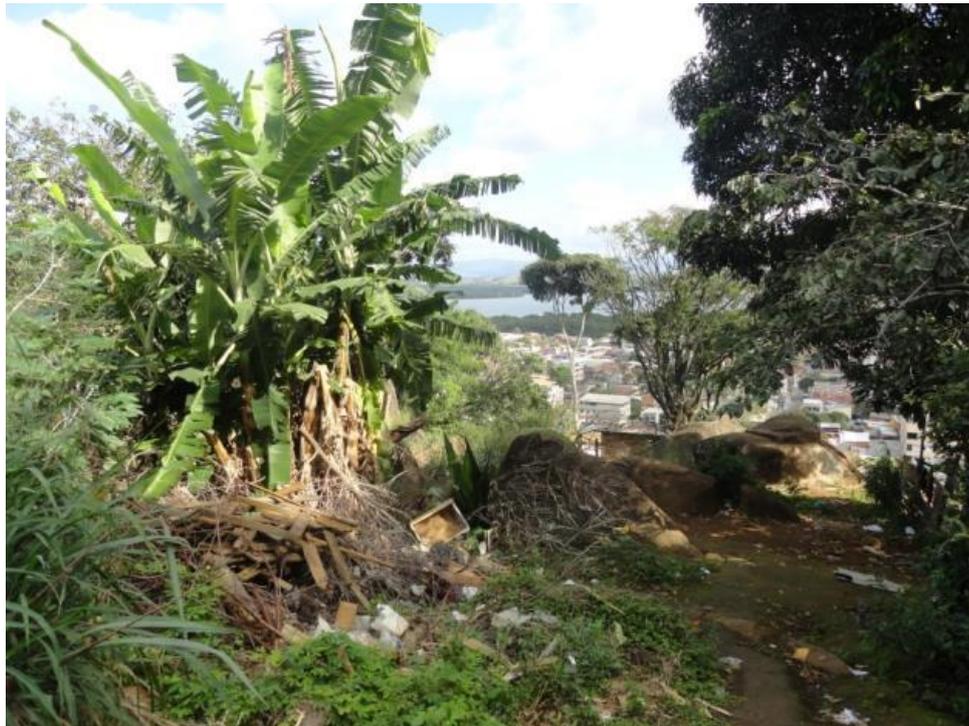
Figura 51 – Linha de drenagem natural.

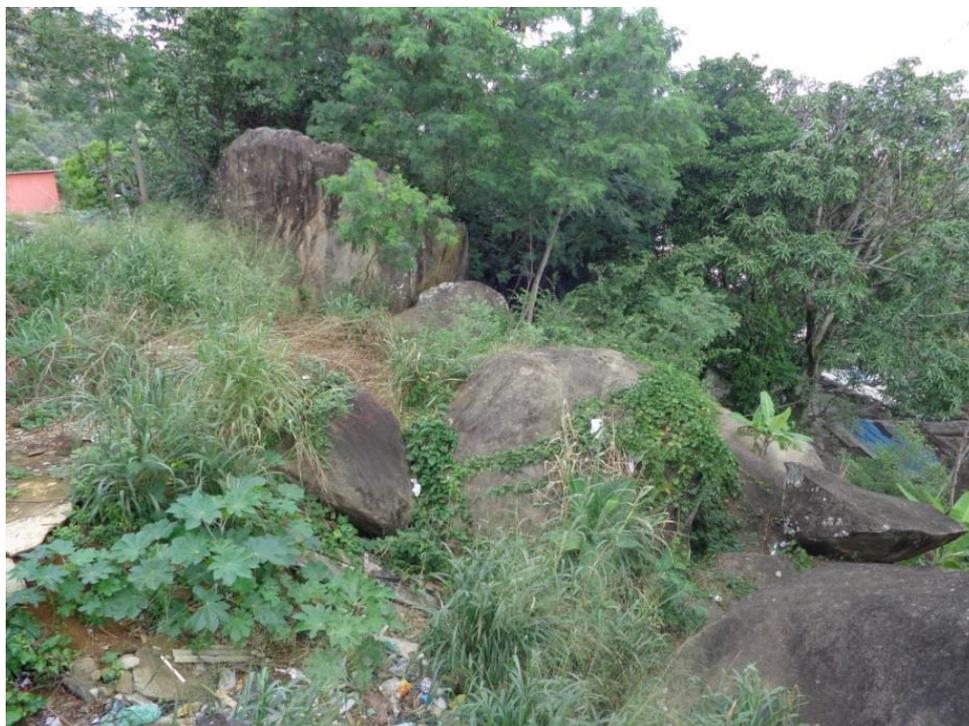
Figura 52 – Blocos de grande porte com risco de movimentação.

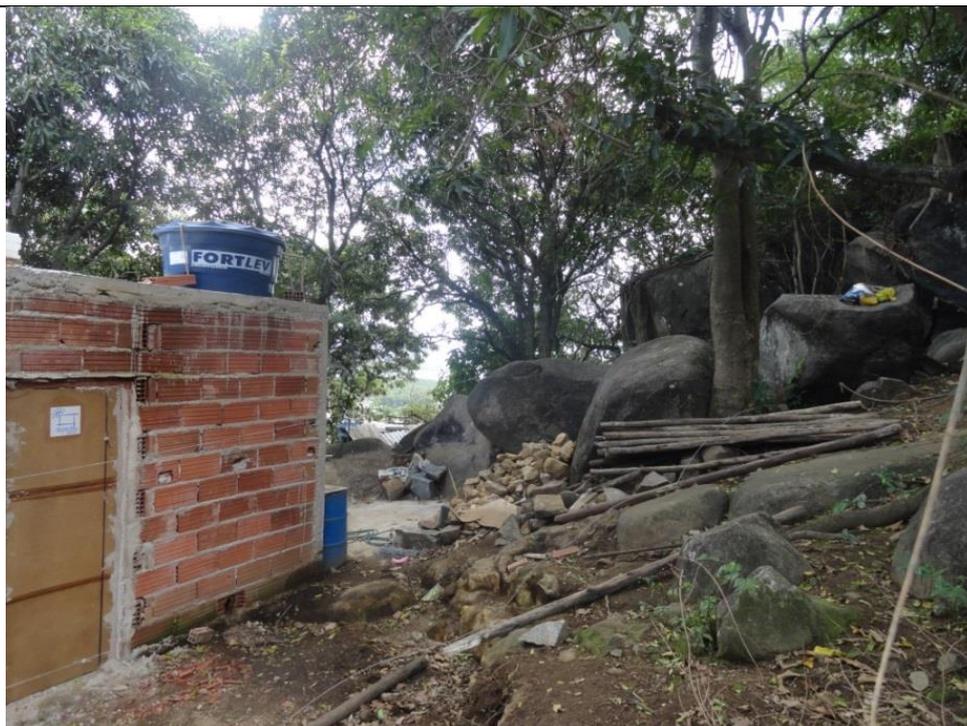
Figura 53 – Ninho de blocos nos fundos das moradias.

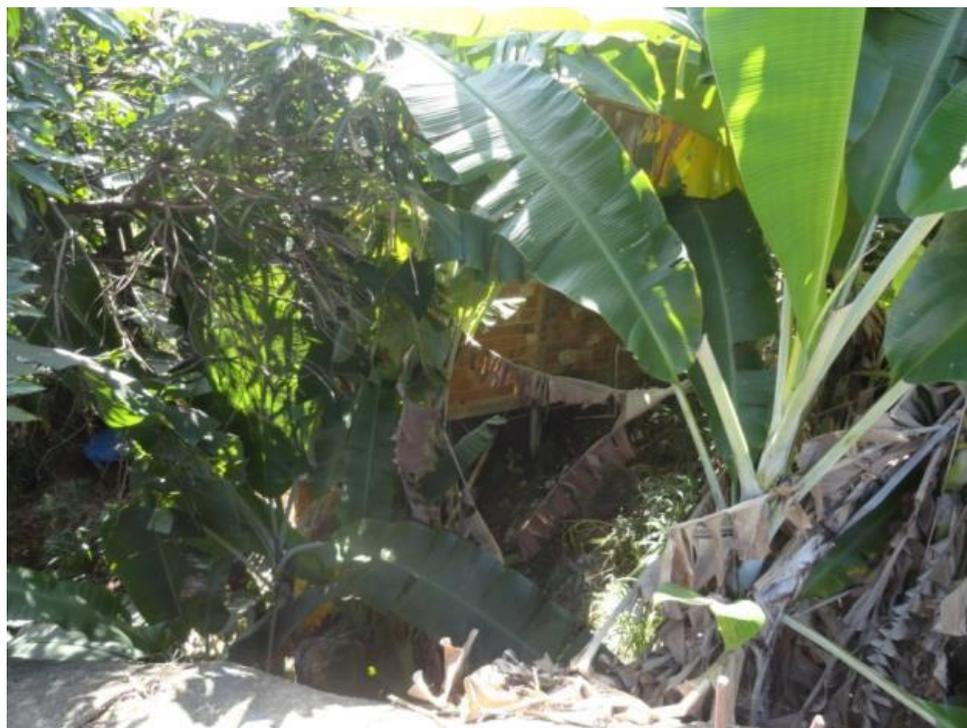
Figura 55 – Moradia em linha de drenagem natural.

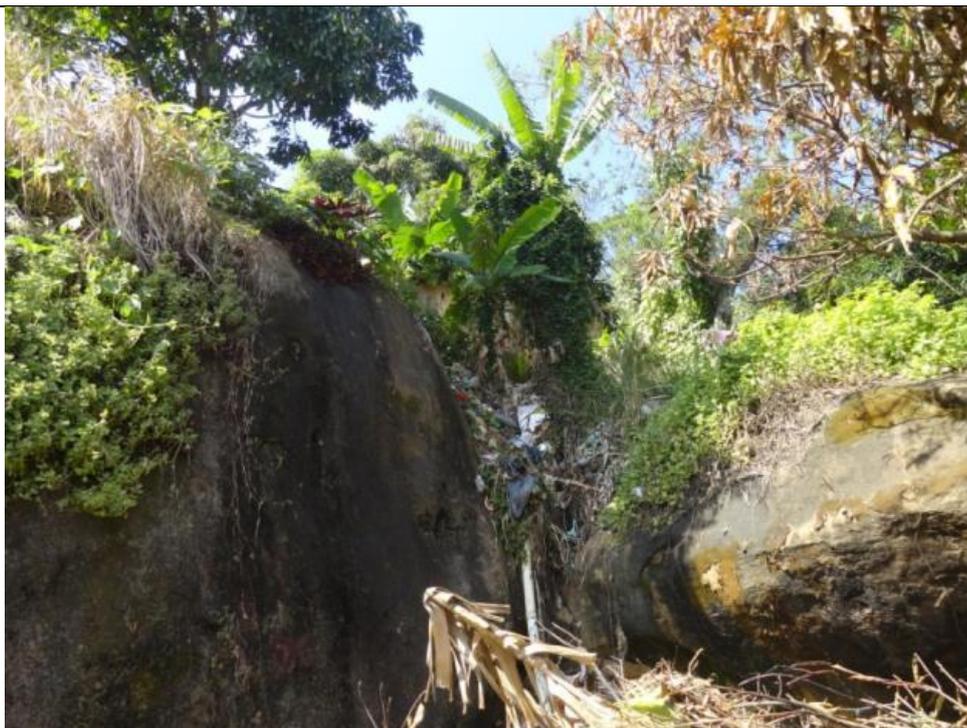
Figura 56 – Grande quantidade de lixo entre blocos.

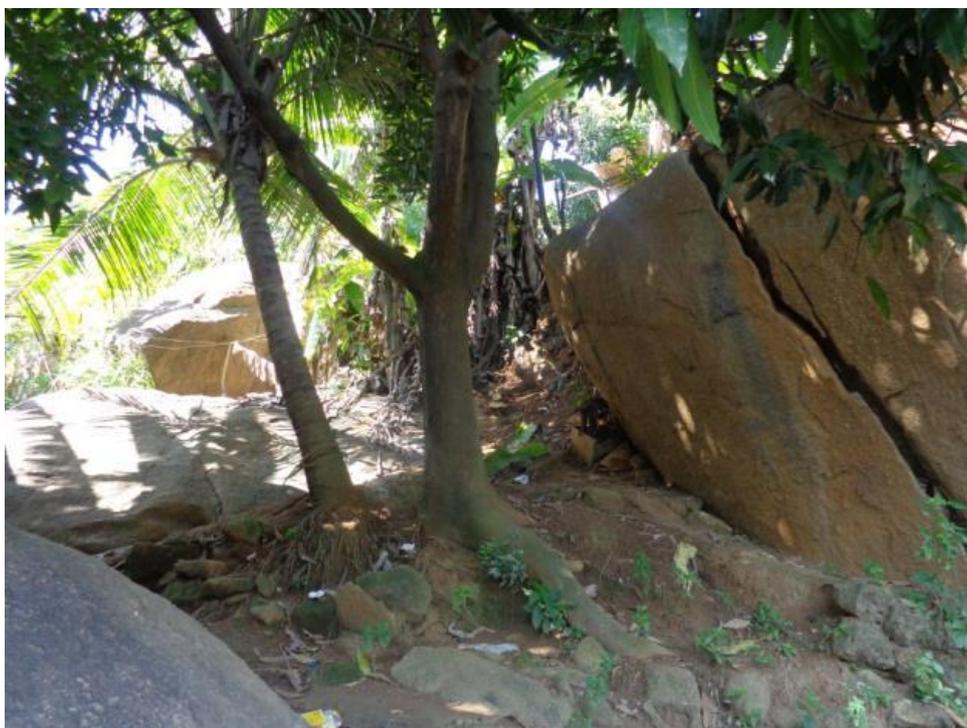
Figura 57 – Bloco fraturado.

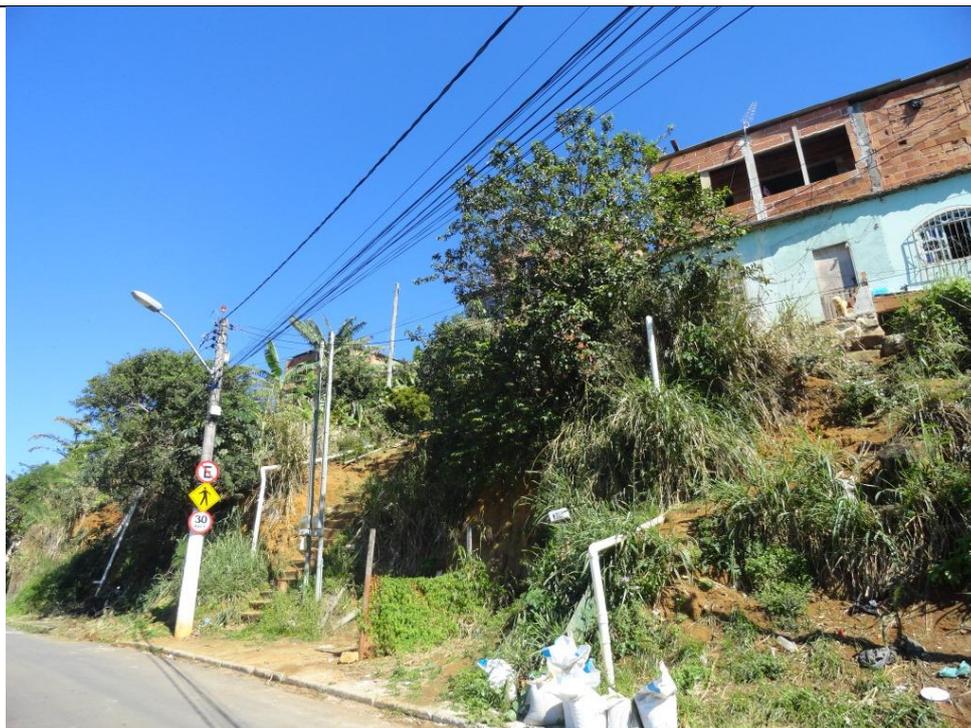
Figura 59 – Vista dos domicílios inclusos no setor.

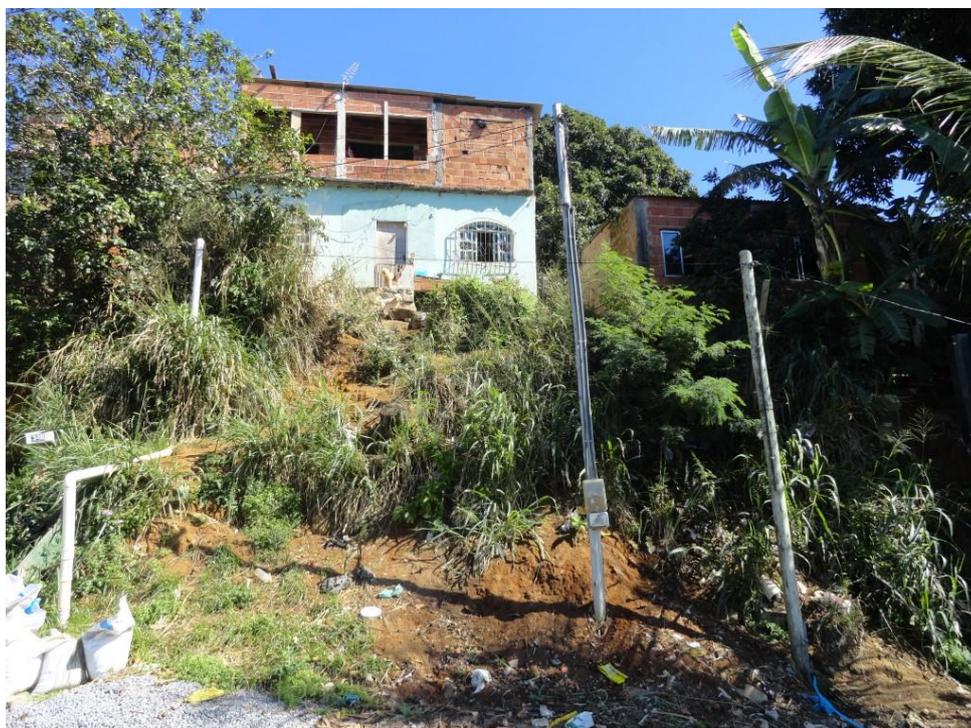
Figura 60 – Feições erosivas no talude.

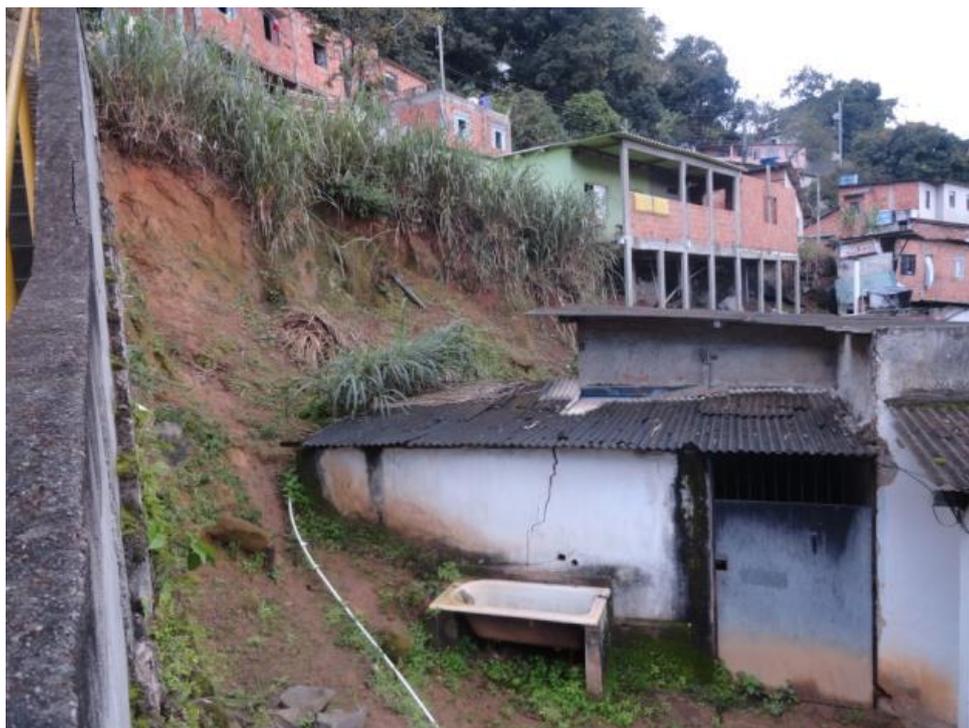
Figura 63 – Cicatriz de escorregamento no talude e na base da escada.

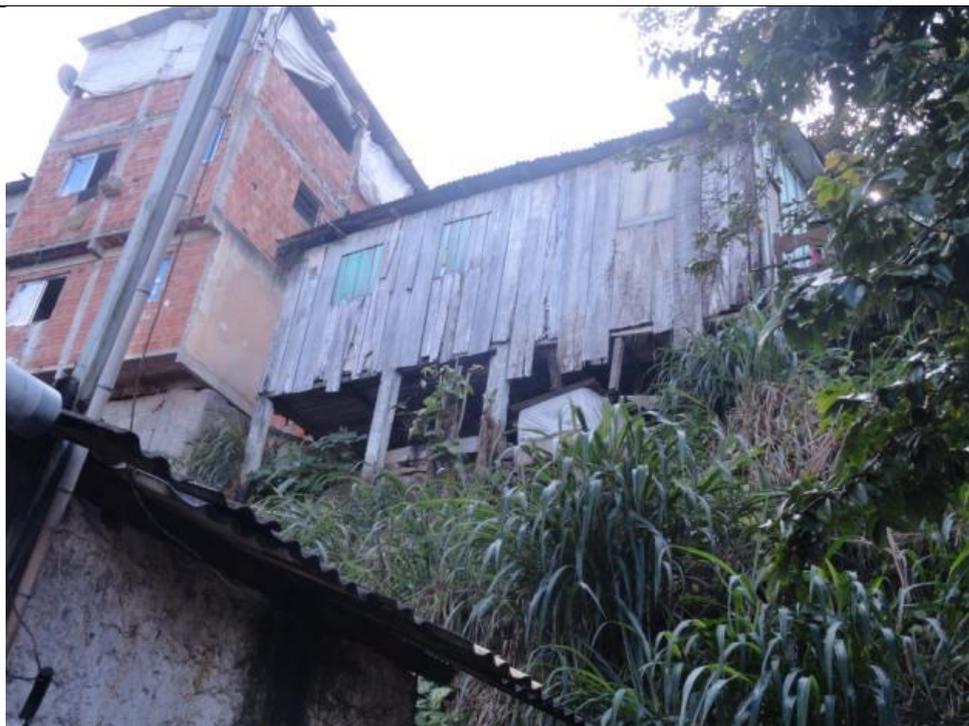
Figura 64 – Moradia de baixo padrão construtivo localizada no topo da encosta.

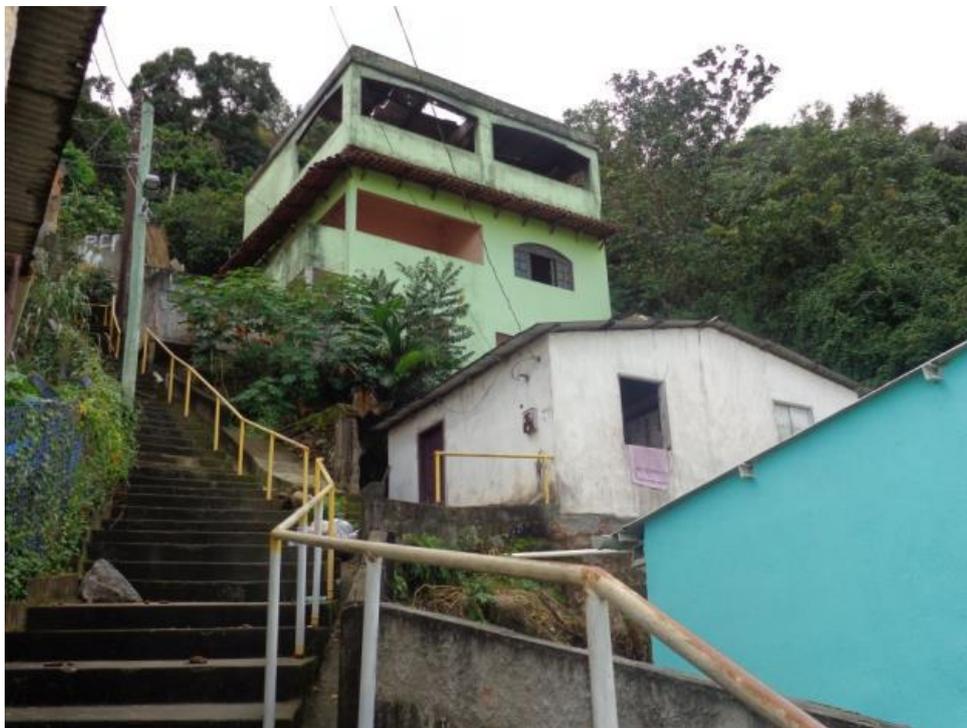
Figura 67 – Vista geral do setor.
