Bairro Conquista

Prefeitura Municipal de Vitória

Caracterização do Bairro Conquista**Caracterização da Ocupação (padrão, tipologia das edificações, infraestrutura):**

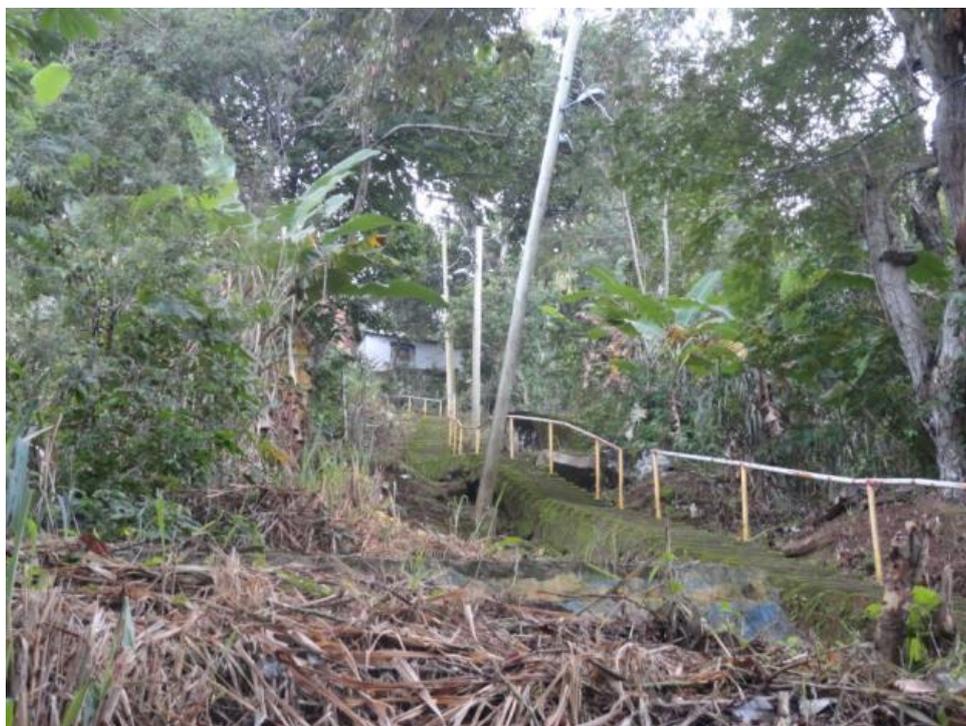
Figura 70 – Escadaria de acesso ao setor sem canaletas de drenagem.

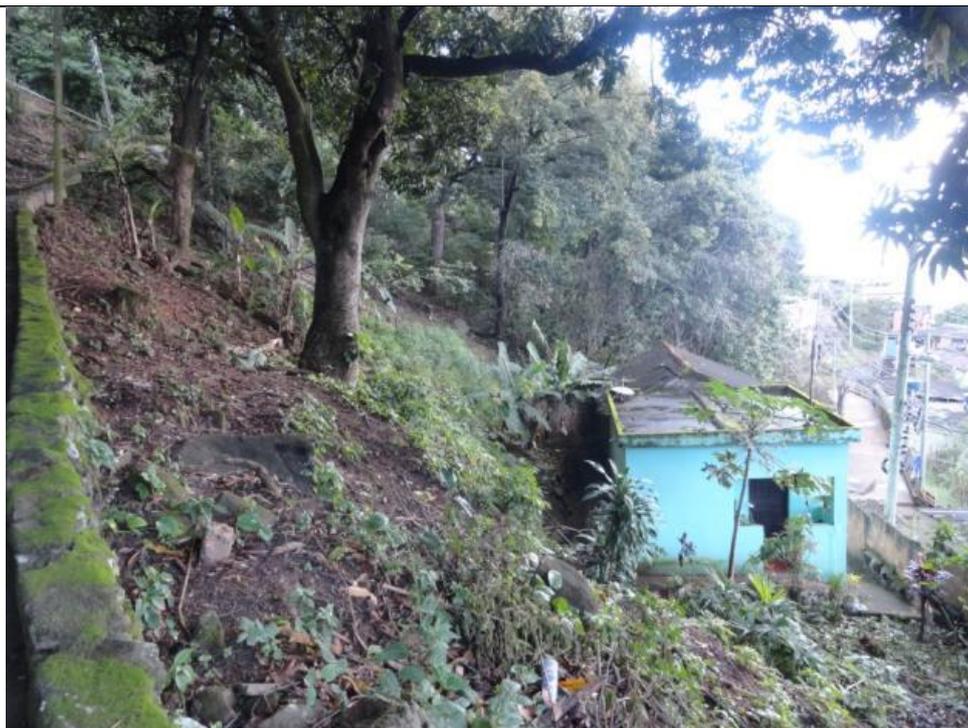
Figura 71 – Vista parcial do setor.

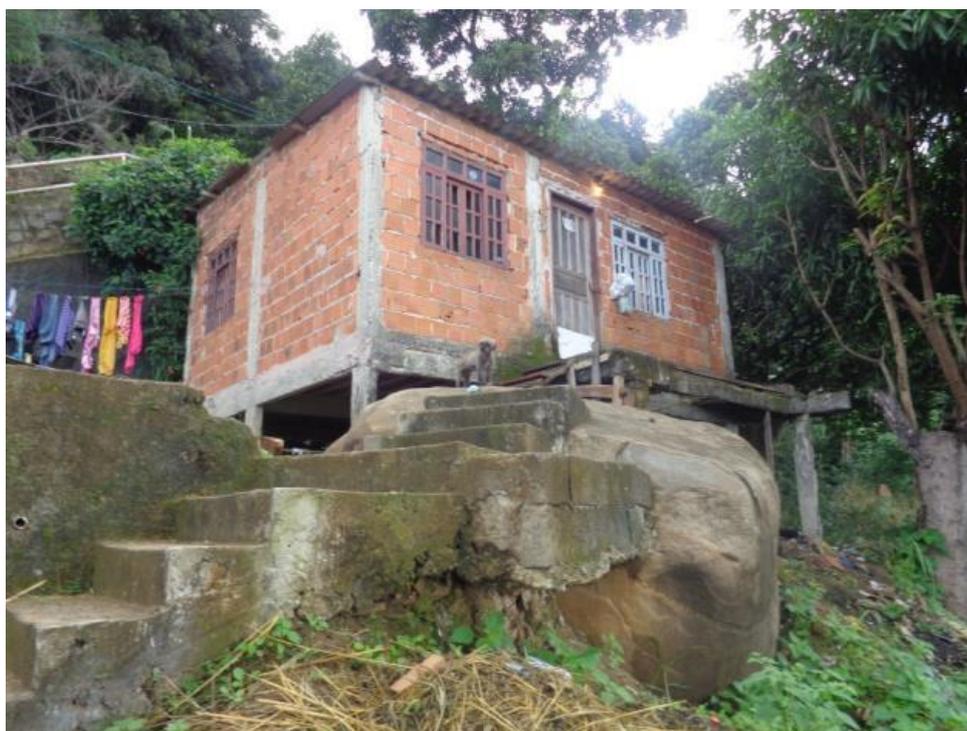
Figura 73 – Vista parcial do setor.

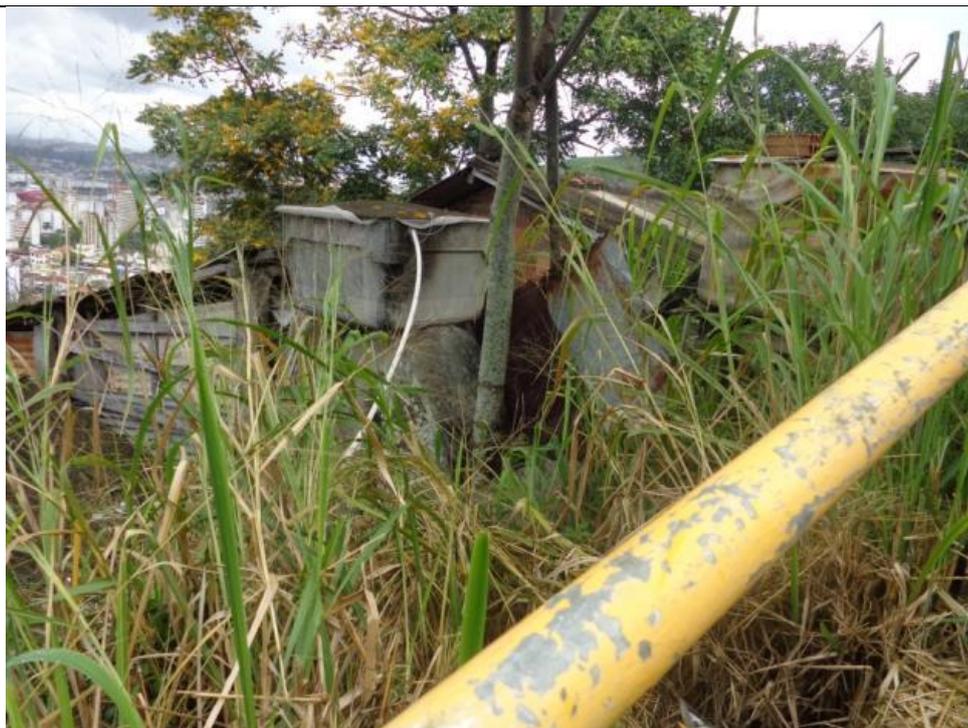
Figura 74 – Moradias ainda presentes no setor.

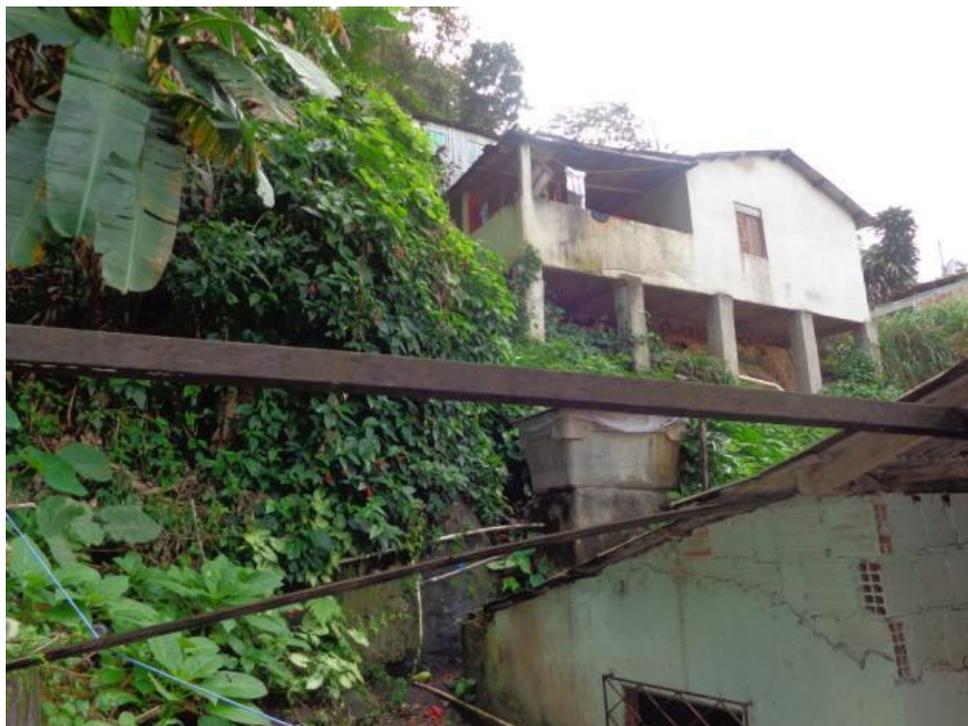
Figura 76 – Processo erosivo no talude entre as moradias, afetando a fundação da moradia no topo.

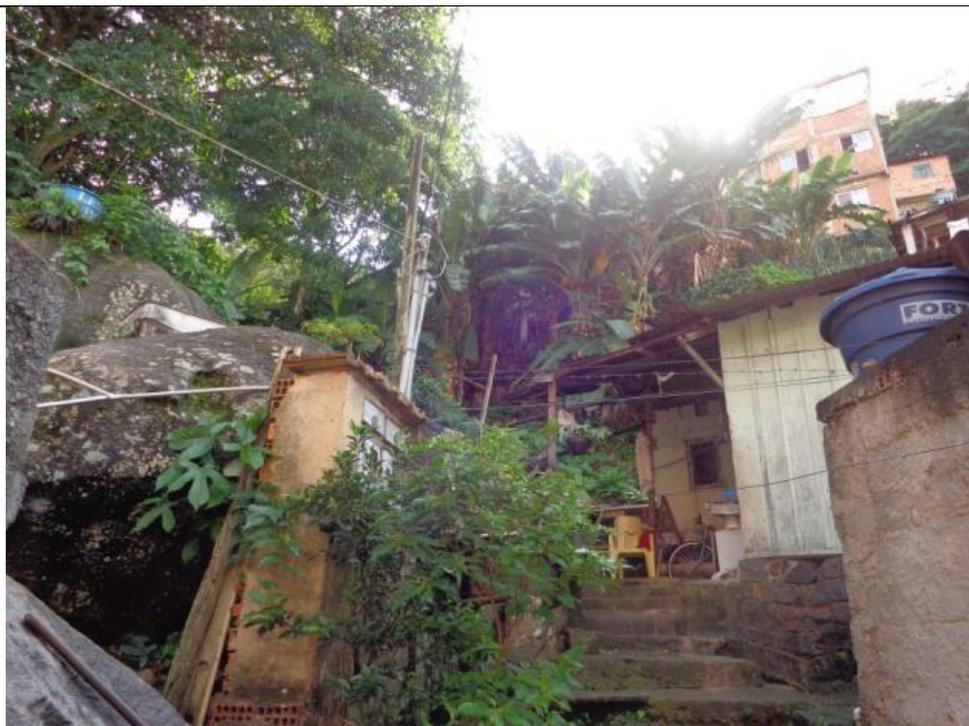
Figura 77 – Vista parcial do setor, com muita bananeira.

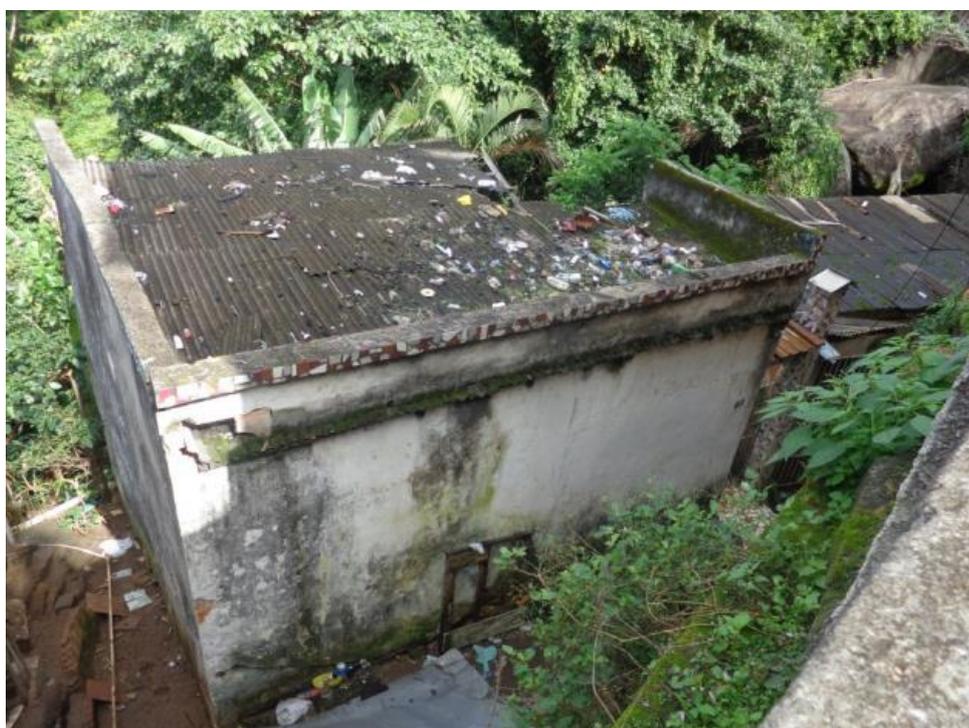
Figura 78 – Moradia com problemas estruturais localizada no topo do talude.

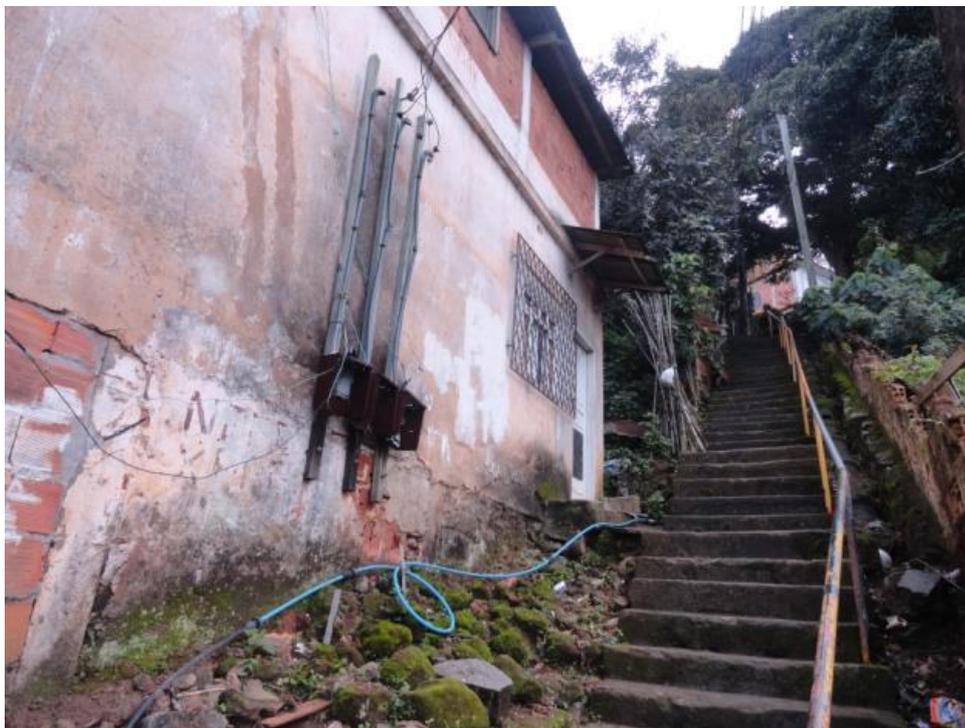
Figura 80 – Escadaria de acesso ao setor sem canaletas de drenagem.

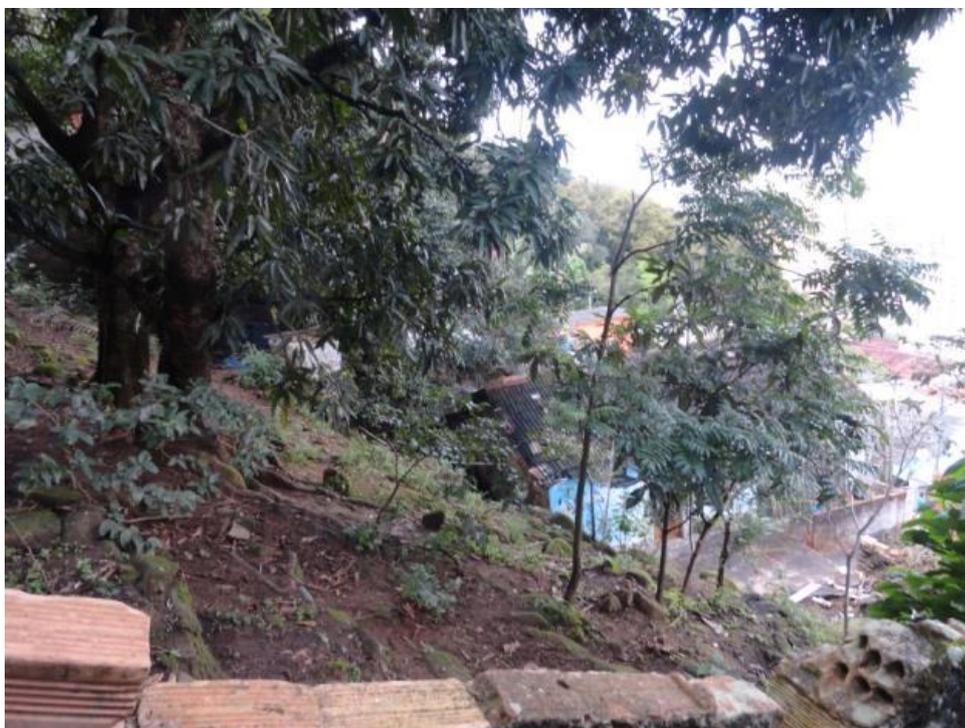
Figura 81 – Vista de talude com corte irregular em sua base para implantação de moradia.

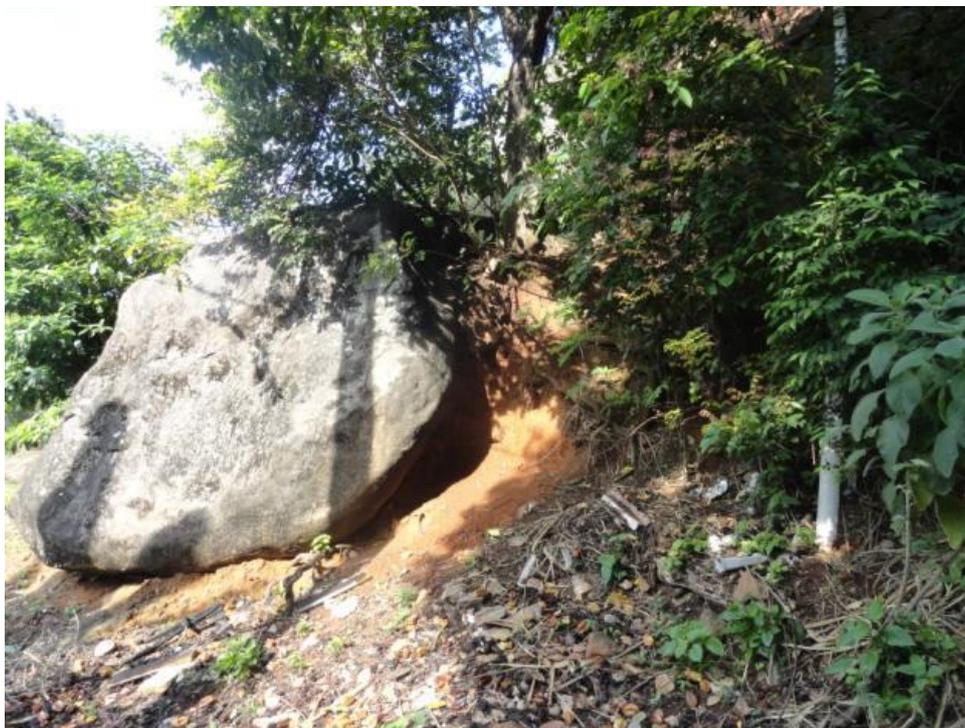
Figura 84 – Bloco de grande porte instável próximo à escadaria.

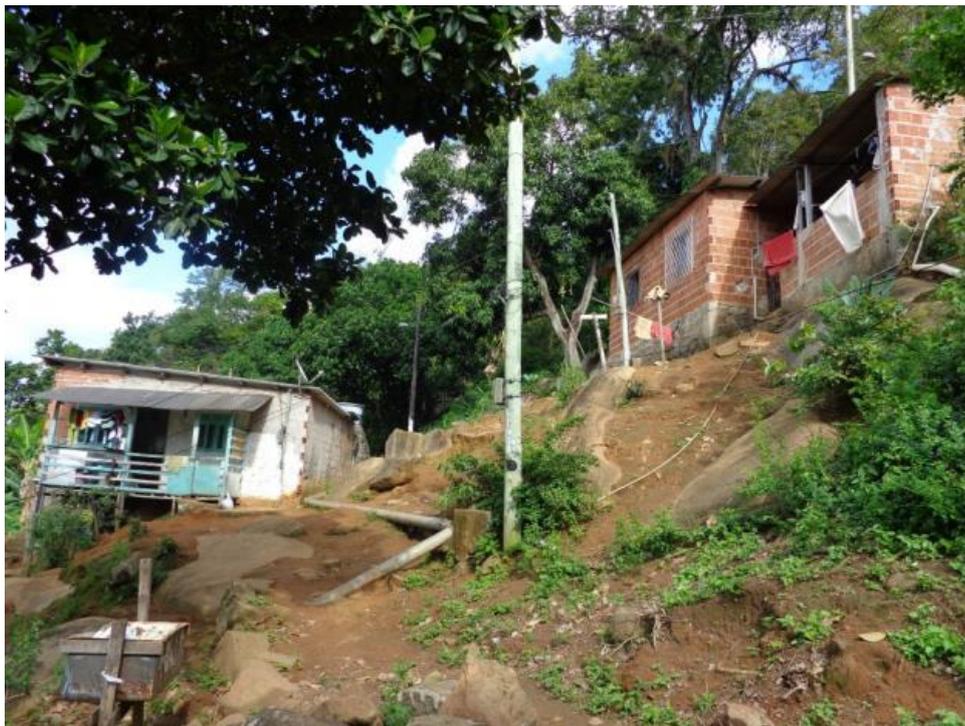
Figura 86 – Vista das moradias de baixo padrão existente no setor e precariedade de acessos e infraestrutura na área.

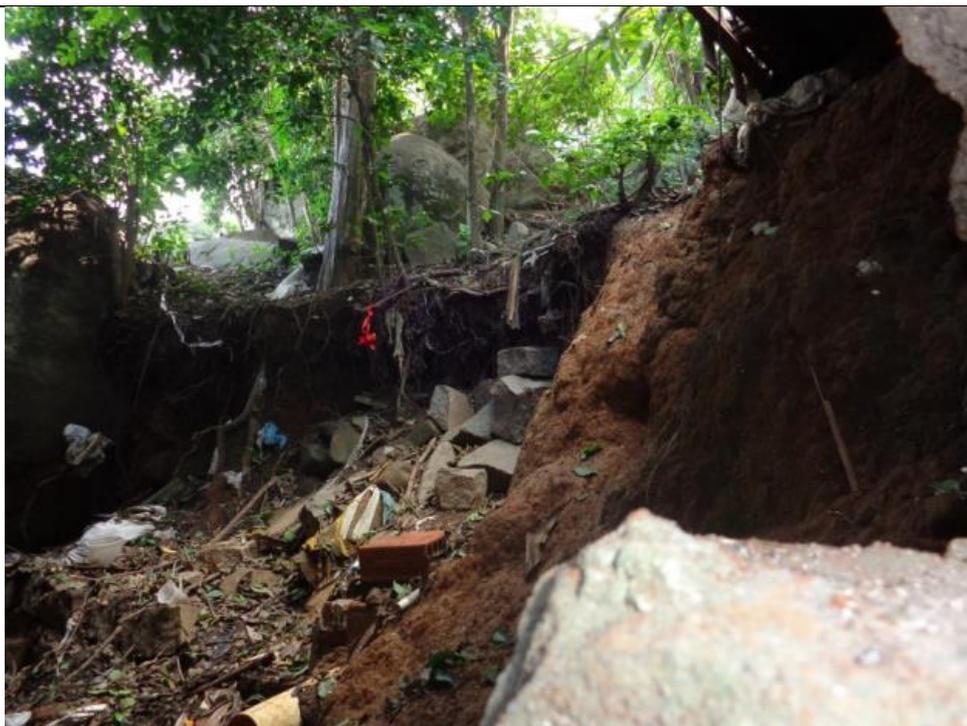
Figura 89 – Erosão nos fundos da moradia.

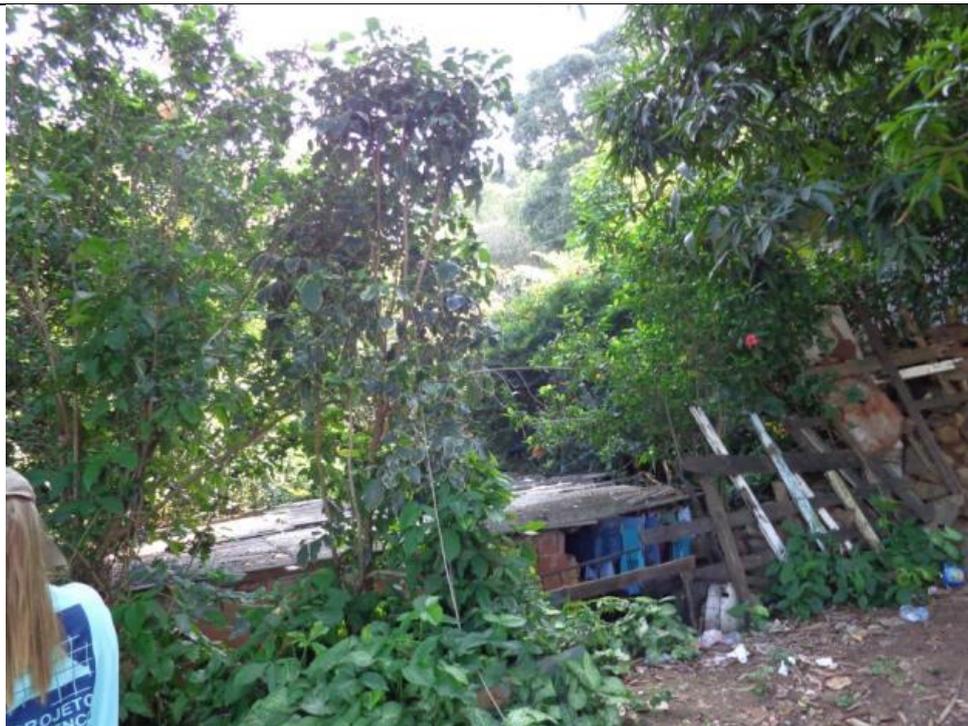
Figura 92 – Moradias construídas em linha de drenagem natural.

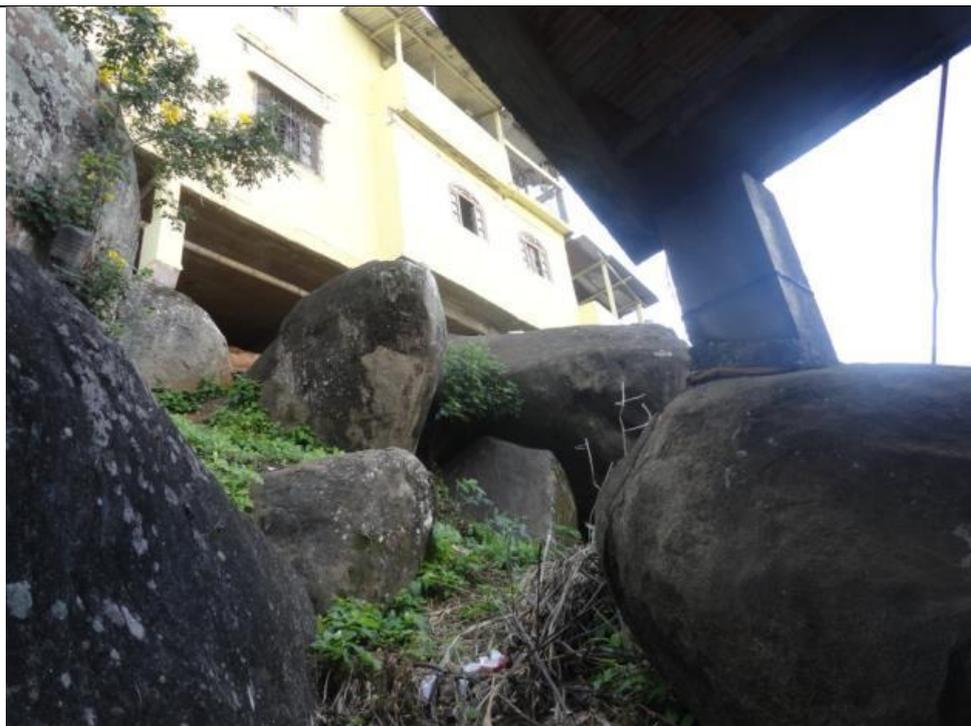
Figura 94 – Ninho de blocos entre as moradias.

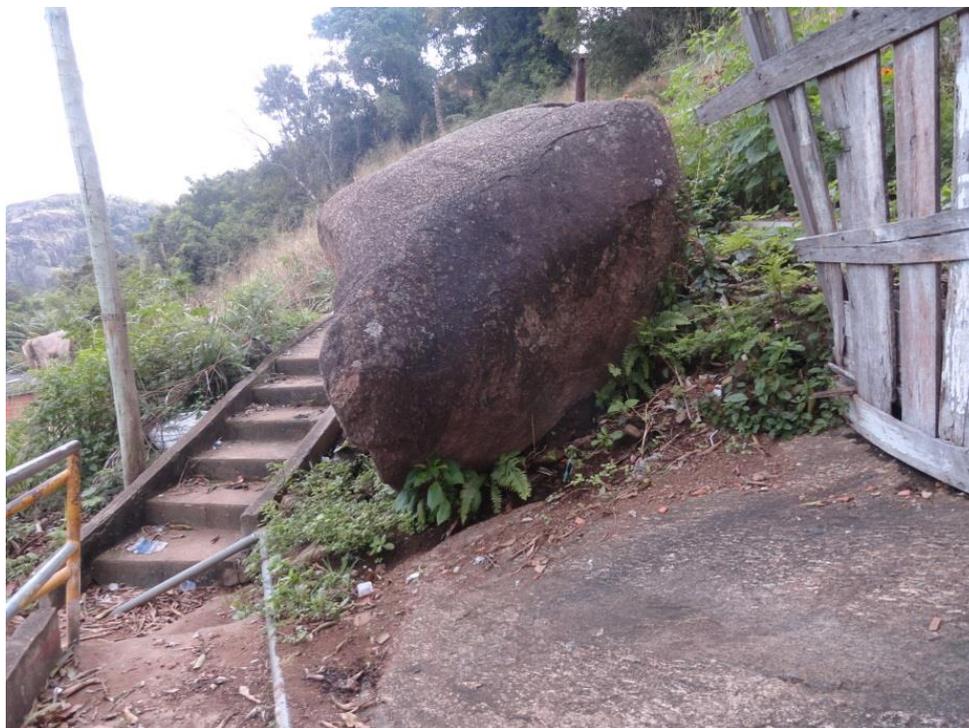
Figura 100 – Bloco instável no topo da escadaria.

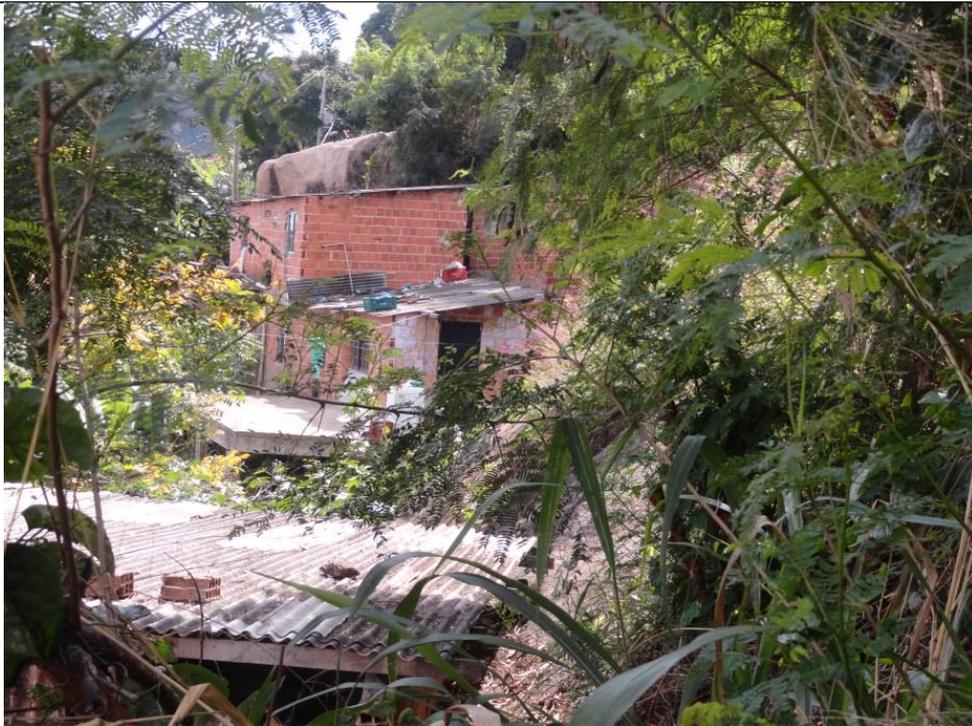
Figura 103 – Vista parcial do setor.

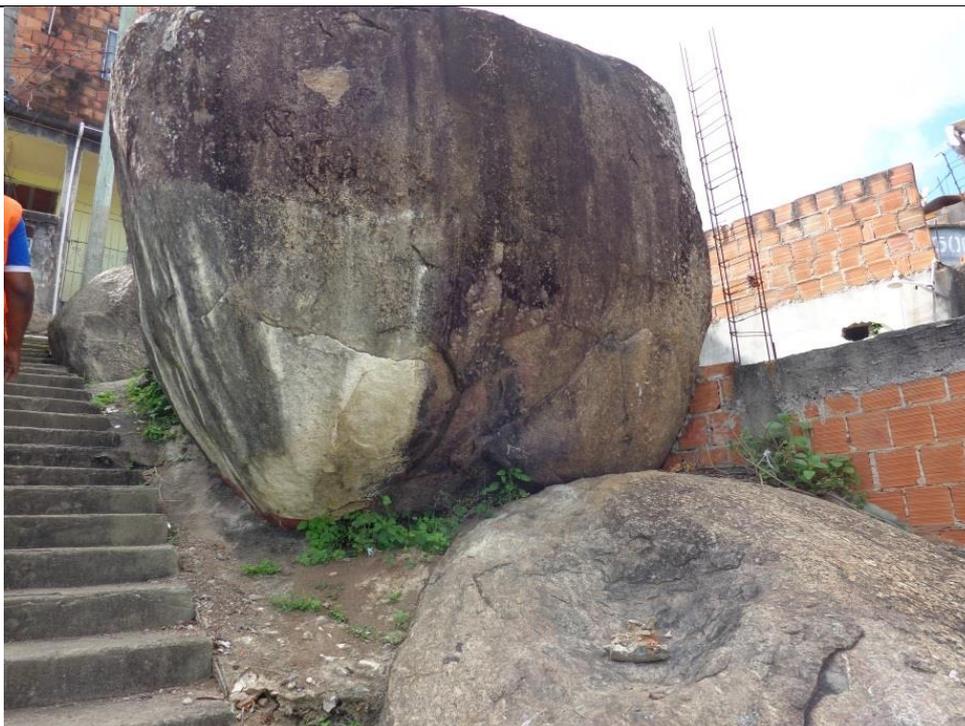
Figura 106 – Bloco de rocha fraturado localizado no topo da escadaria.

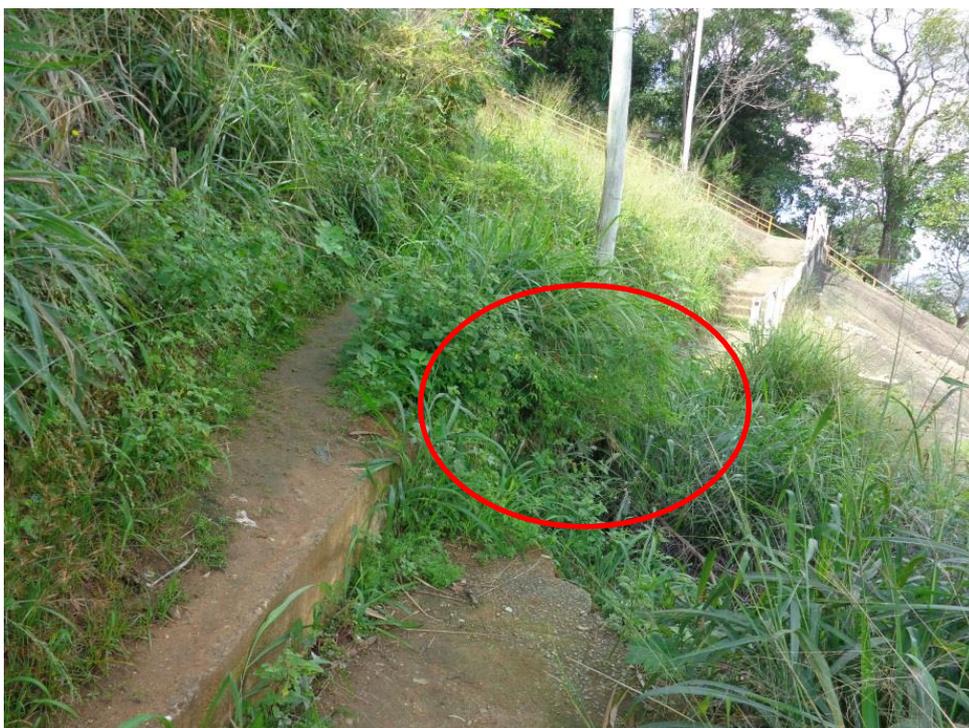
Figura 110 – Via de acesso às moradias com cicatriz de escorregamento.

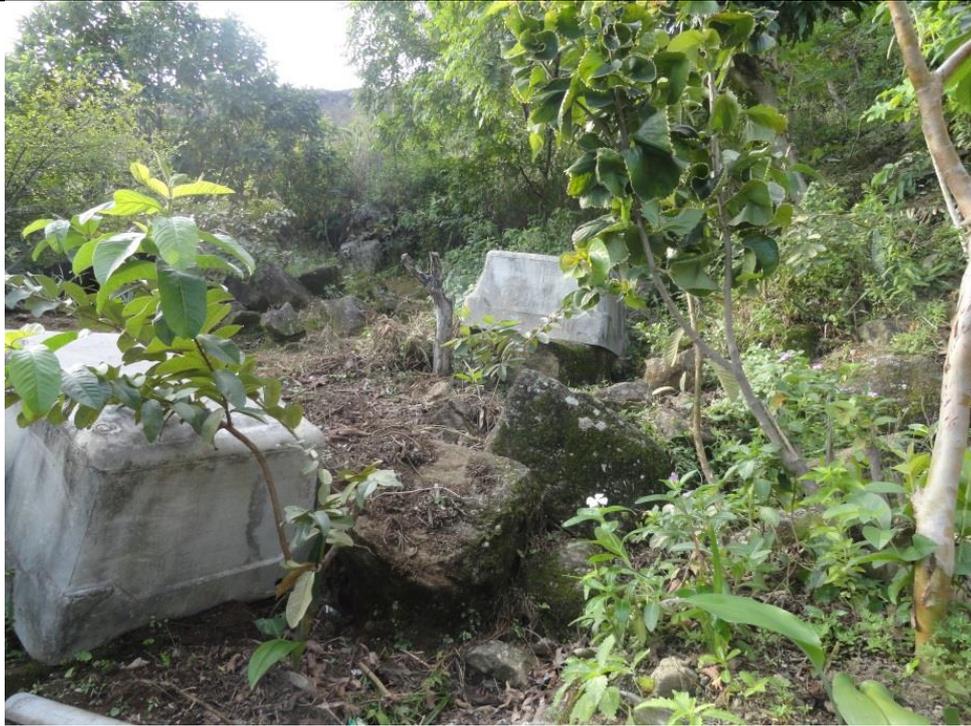
Figura 118 – Blocos de pequeno e médio porte que já se desprenderam do afloramento e encontram-se muito próximos as moradias.

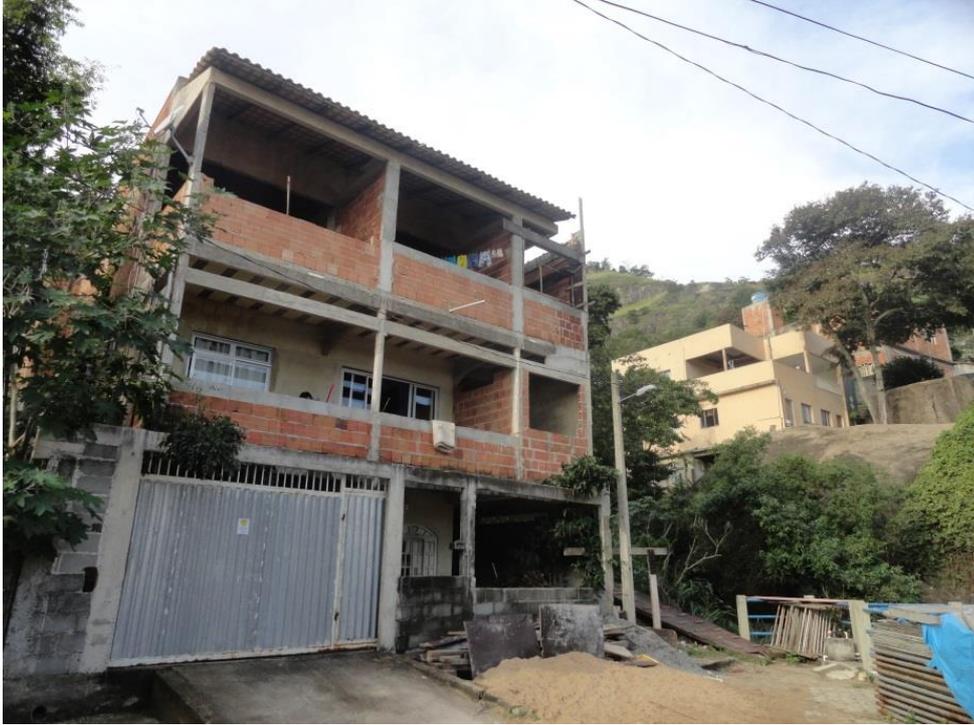
| <p>Figura 120 – Vista parcial de algumas moradias inclusas no setor de risco, muito próximas a linha de drenagem natural.</p> | | | |

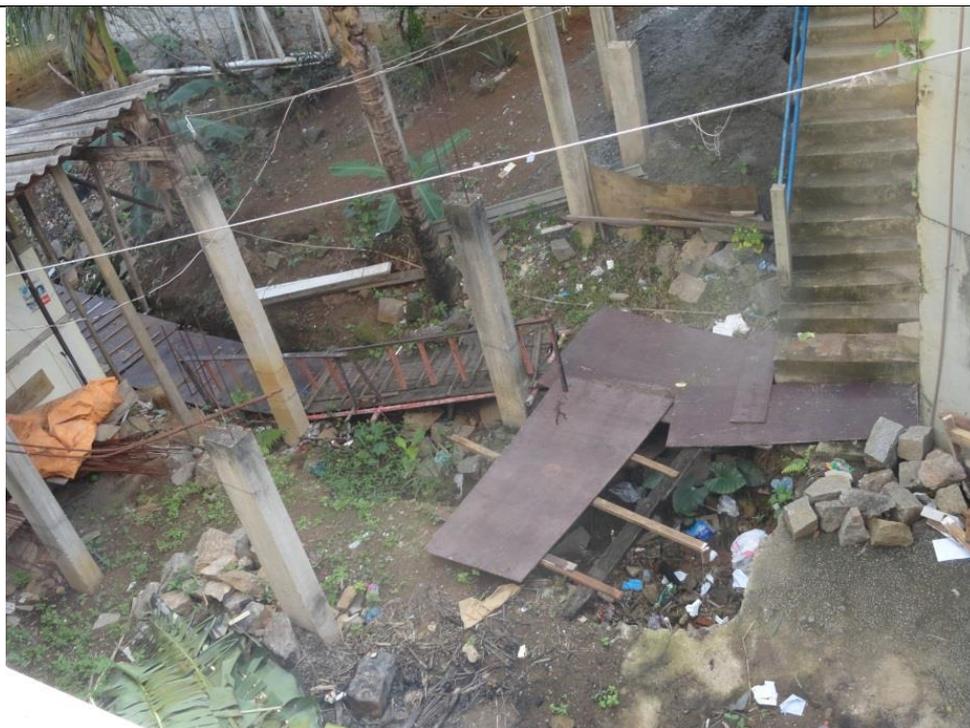
Figura 121 – Outra vista das moradias muito próximas à linha de drenagem natural.

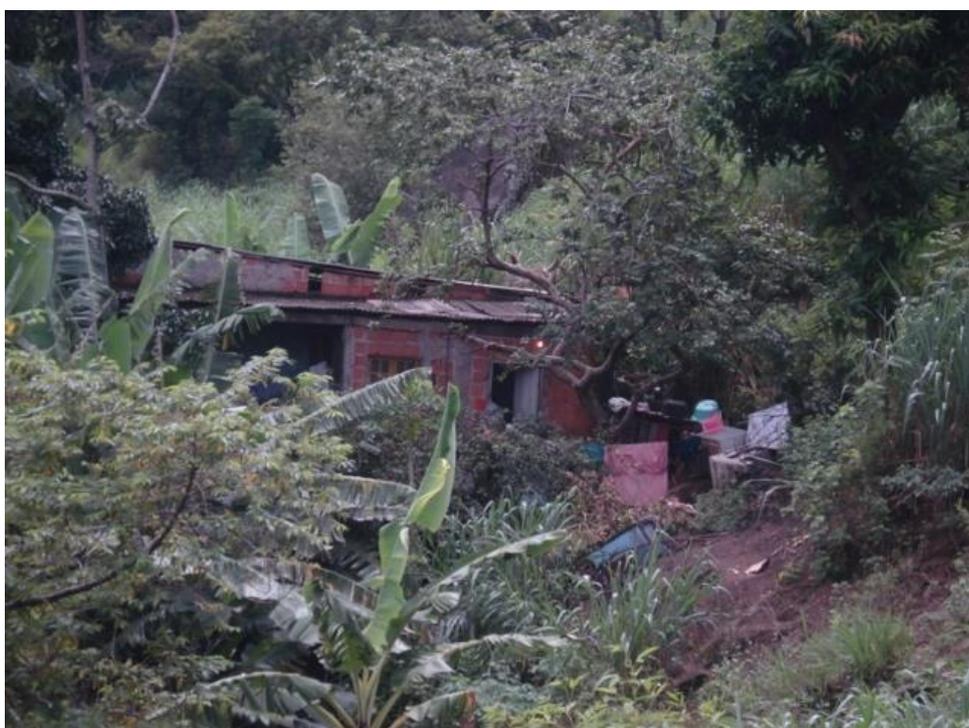
Figura 128 – Moradia de baixo padrão construtivo presente no setor.

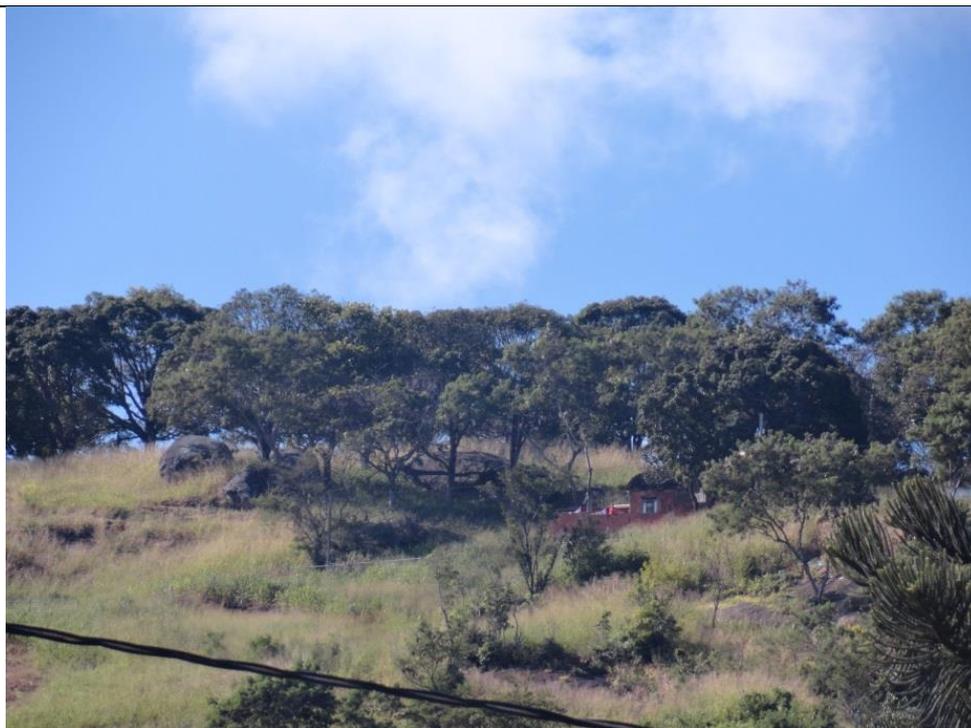
Figura 132 – Presença de blocos instáveis no entorno das moradias.

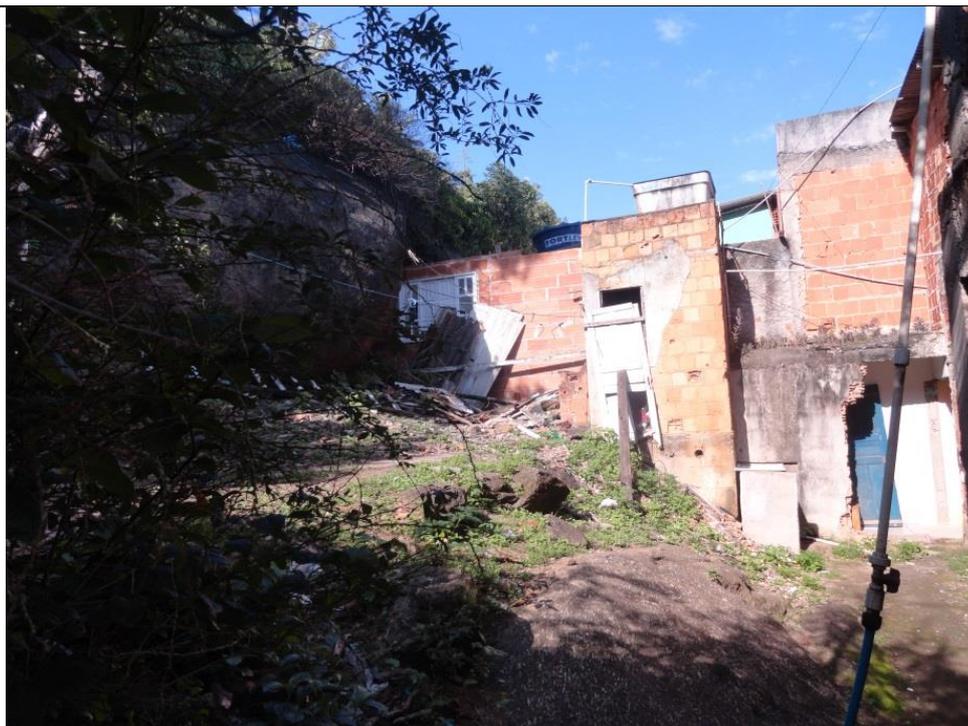
Figura 07 – Presença de bloco de grande porte próximo às moradias.

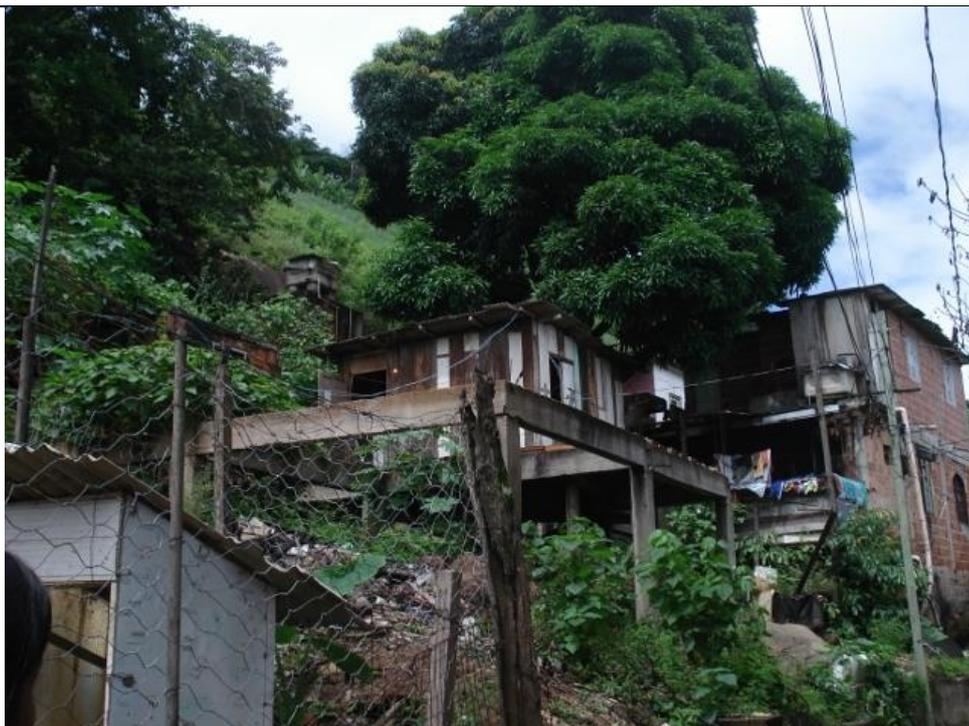
Figura 136 – Vista parcial de algumas moradias inclusas no setor de risco, muito próximas a linha de drenagem natural.

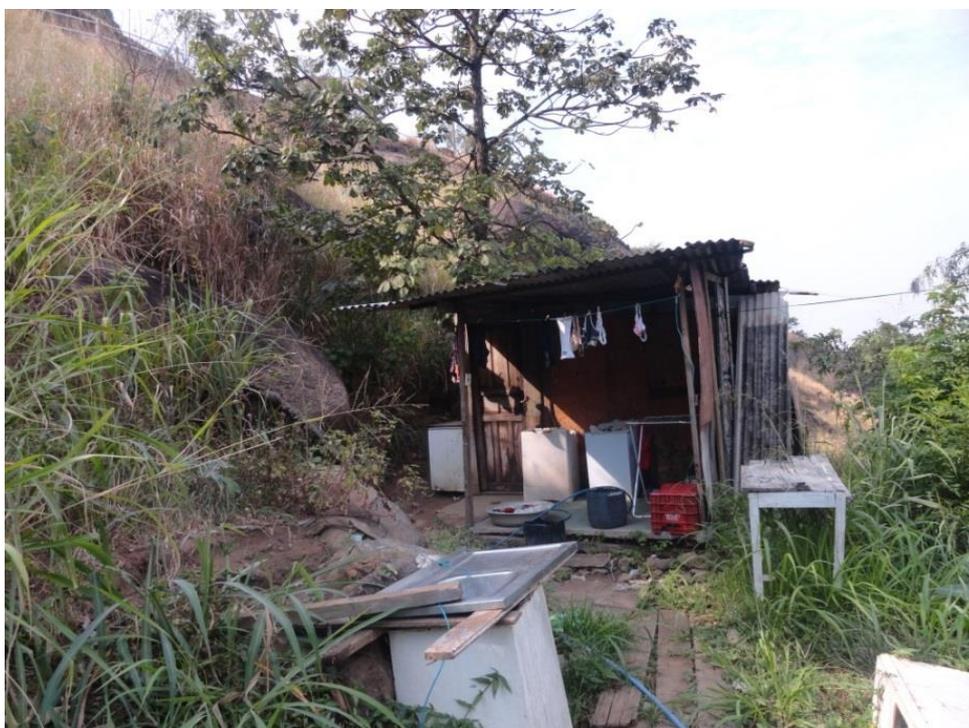
Figura 137 – Moradia de baixo padrão construtivo inserida no setor.

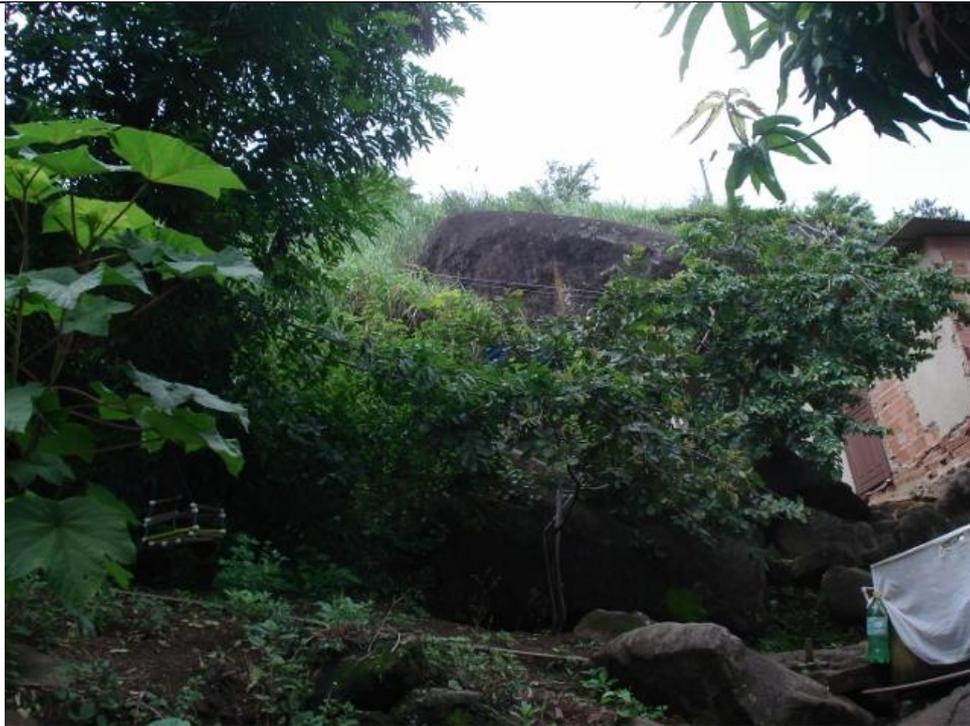
Figura 138 – Blocos de grande porte próximos às moradias.

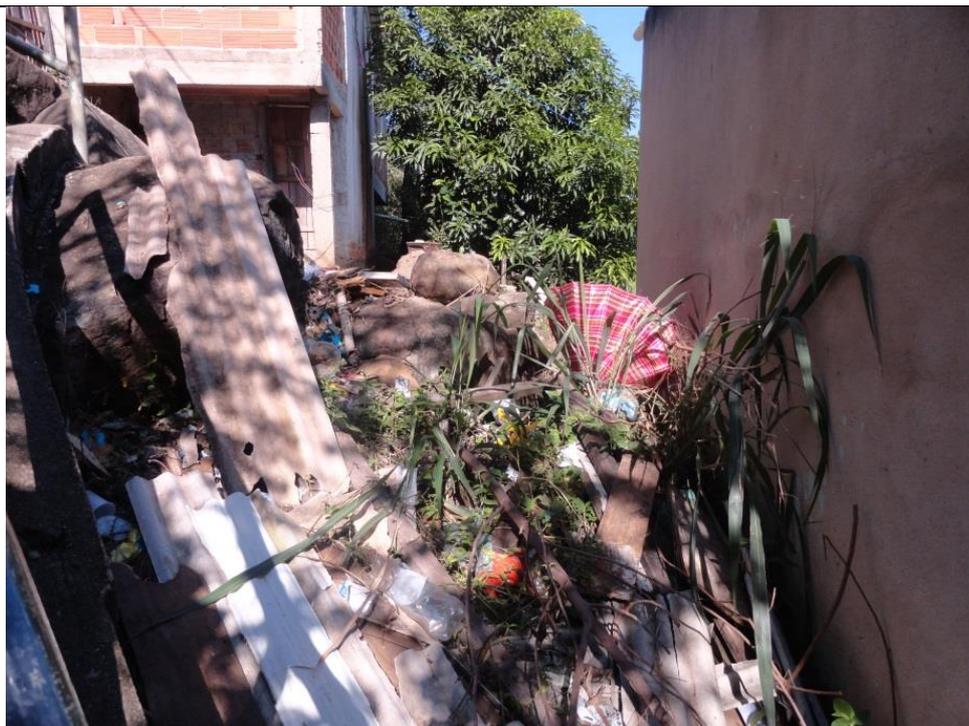
Figura 140 – Presença de blocos, lixo e entulho no talude.

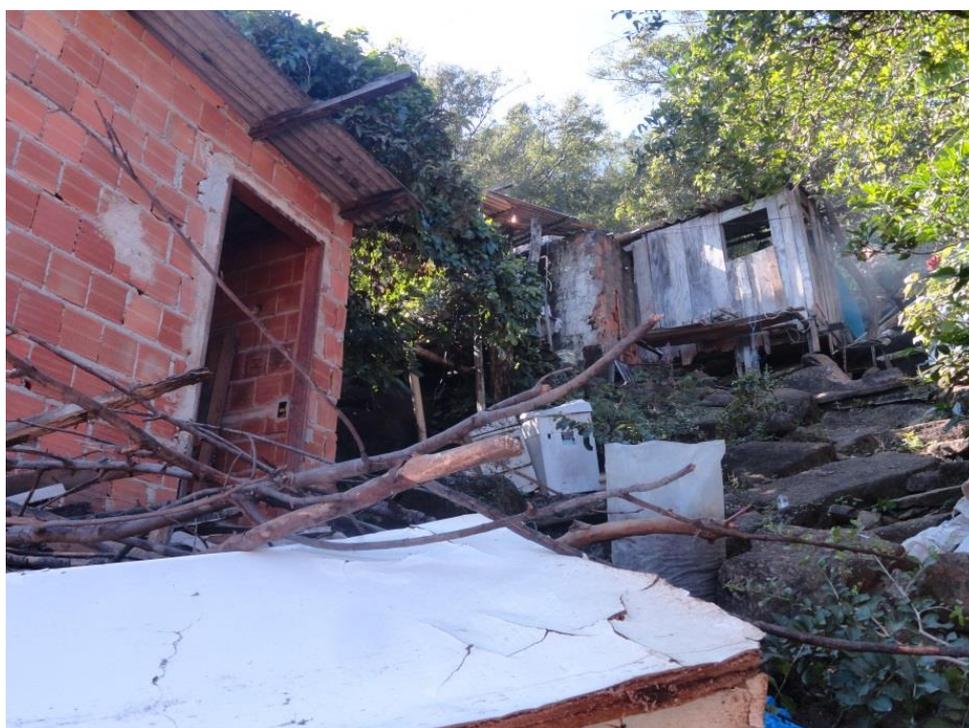
Figura 141 – Moradias de baixo padrão construtivo em área imprópria no setor.

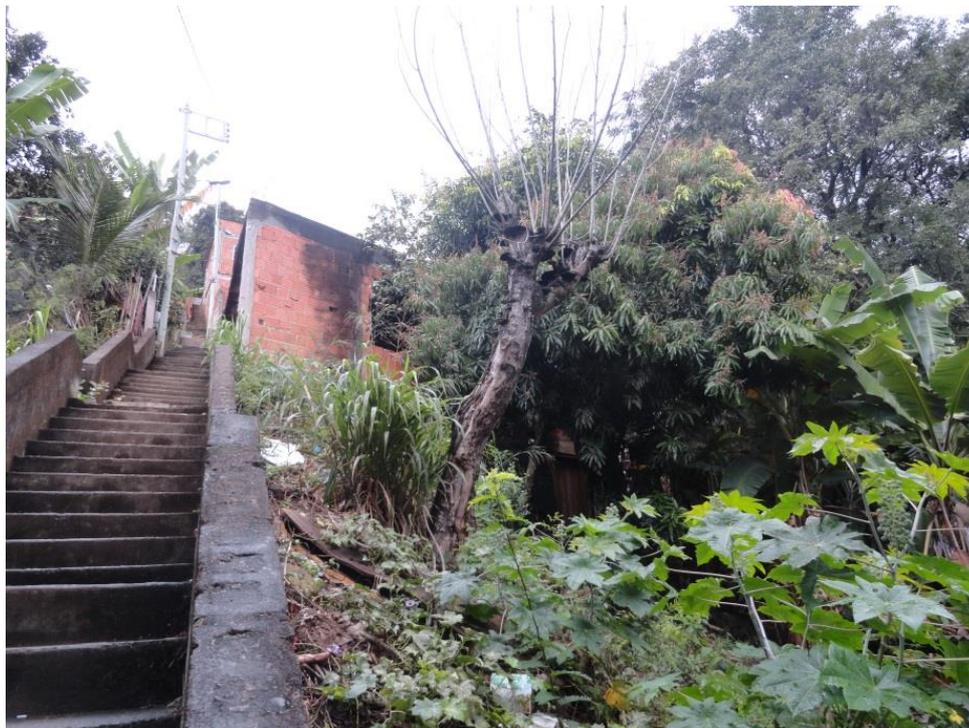
Figura 144 – Escadaria de acesso ao setor, sem sistema de drenagem.

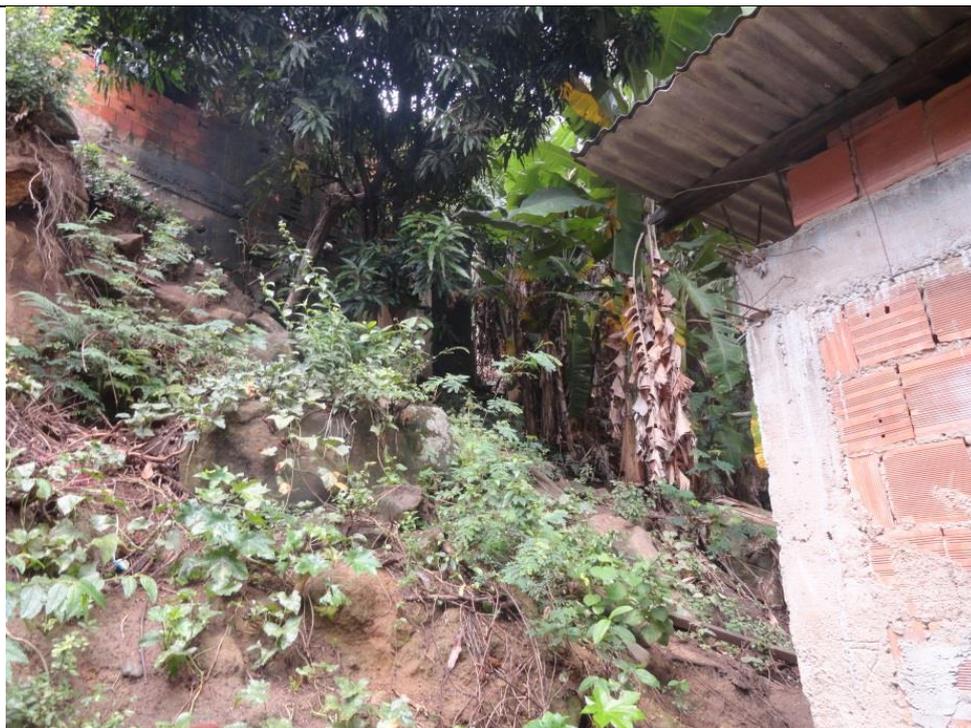
Figura 145 – Processo erosivo no talude entre as moradias.

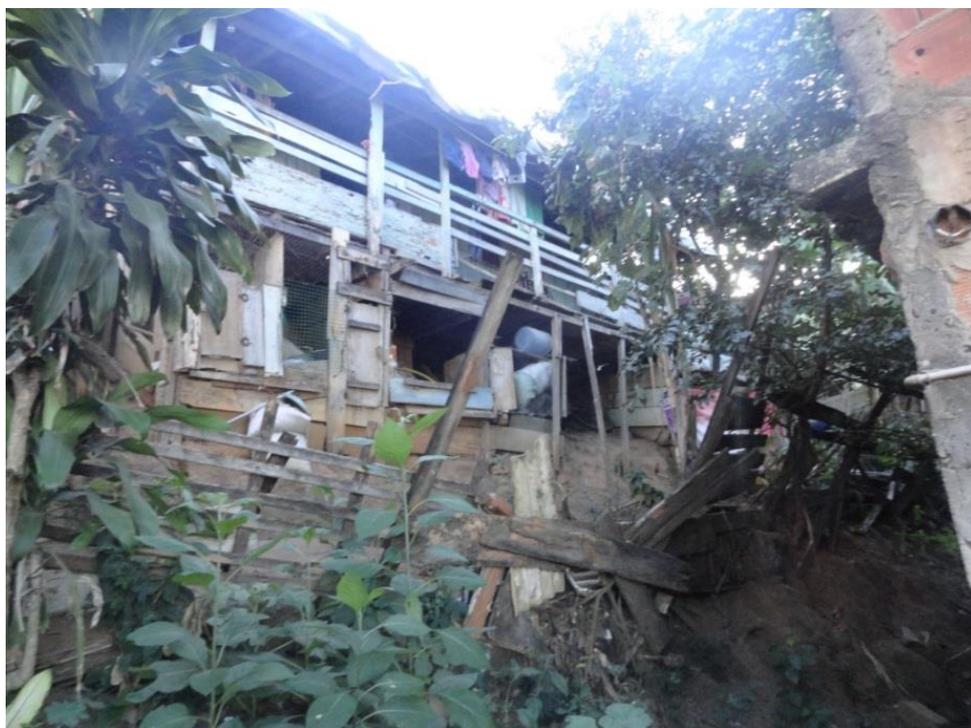
Figura 146 – Moradia de baixo padrão construtivo em talude com feições erosivas.
