Bairro Conquista

Prefeitura Municipal de Vitória

Caracterização do Bairro Conquista**Caracterização da Ocupação (padrão, tipologia das edificações, infraestrutura):**

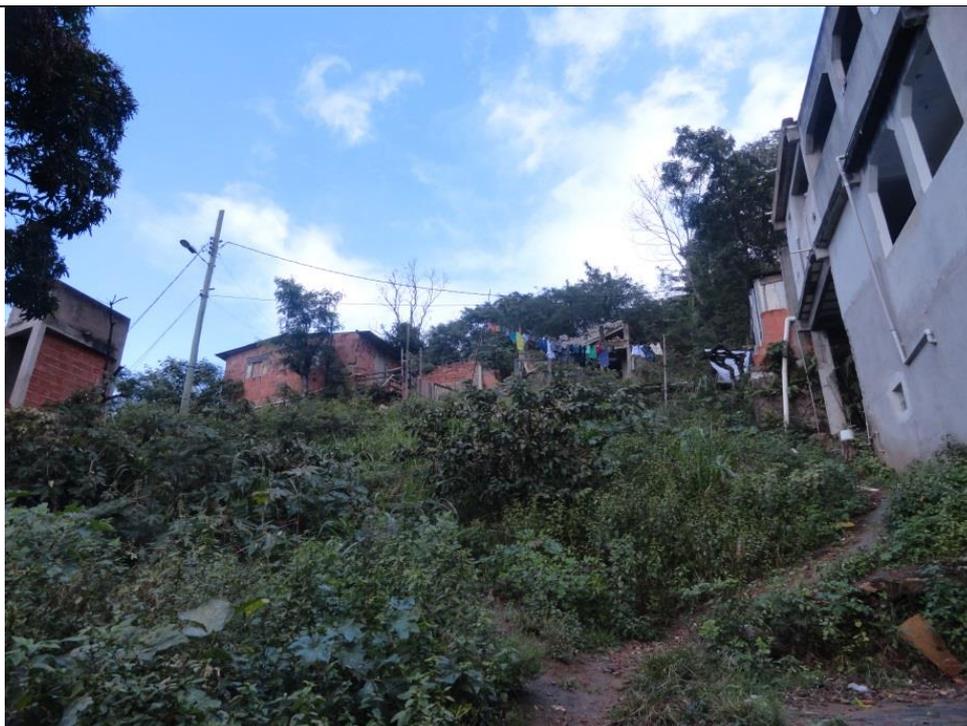
Figura 148 – Vista parcial do setor;

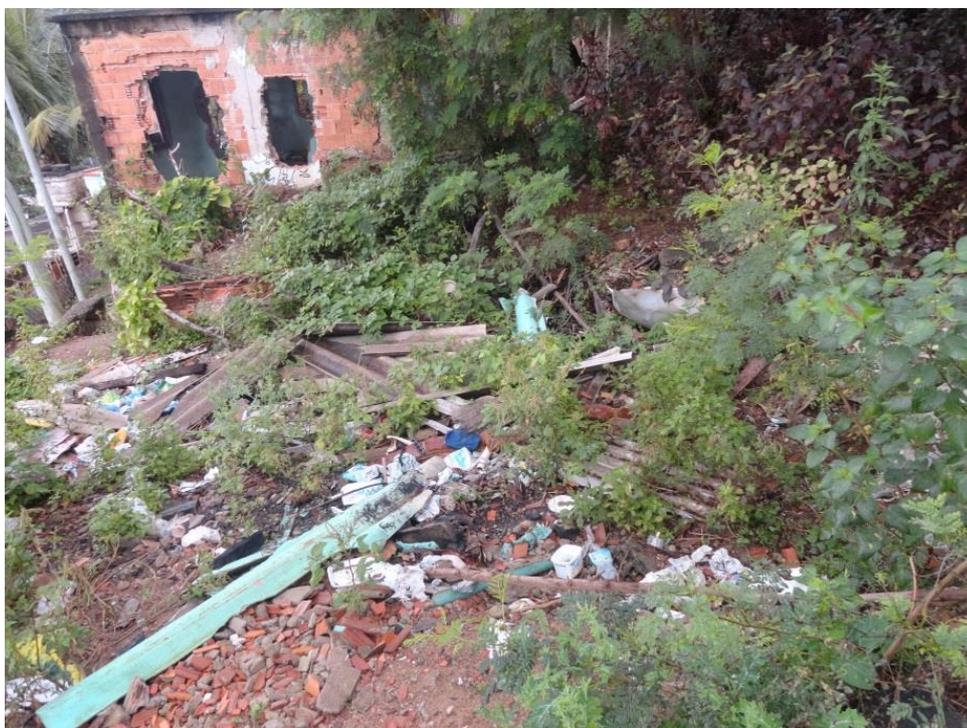
Figura 149 – Presença de lixo e resto de estruturas de moradias abandonadas.

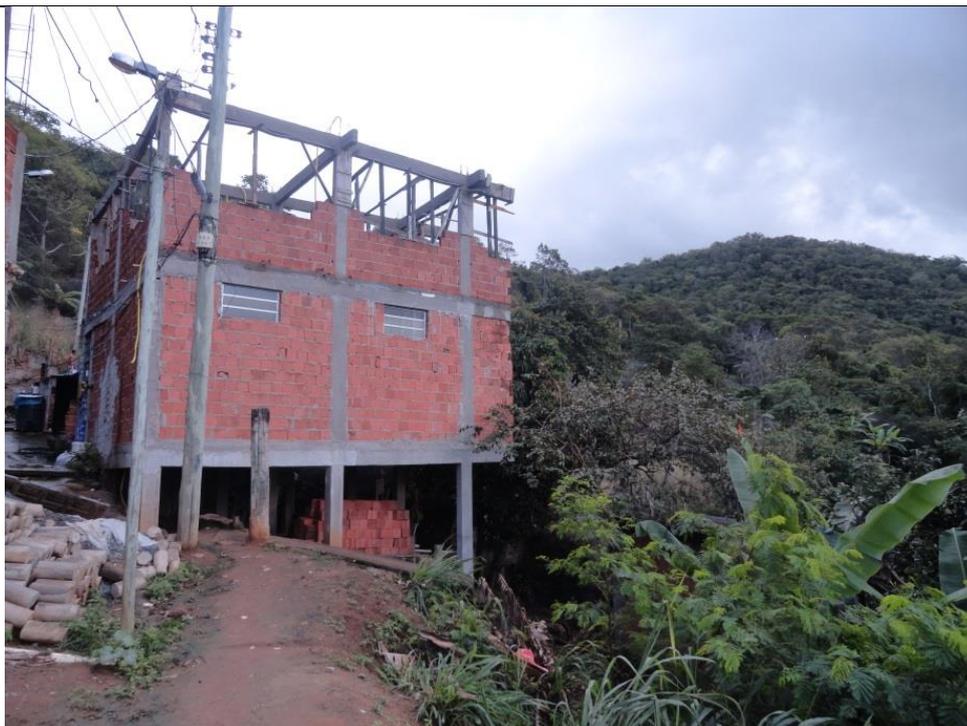
Figura 150 – Novas construções em área de risco.

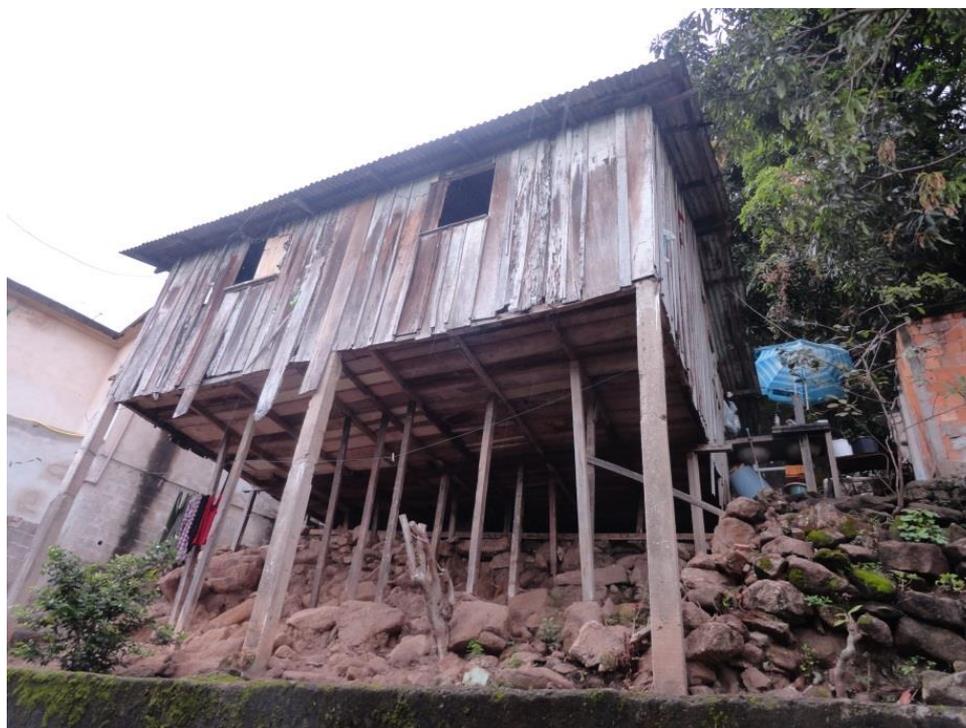
Figura 152 – Moradia de muito baixo padrão construtivo em linha de drenagem natural.

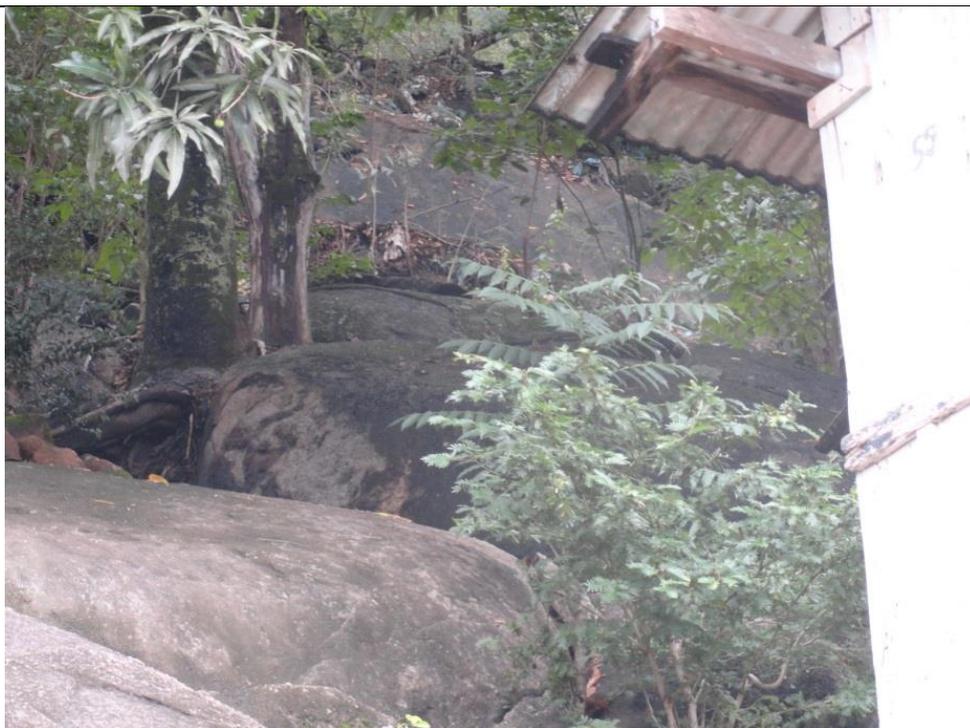
Figura 153 – Linha de drenagem natural.

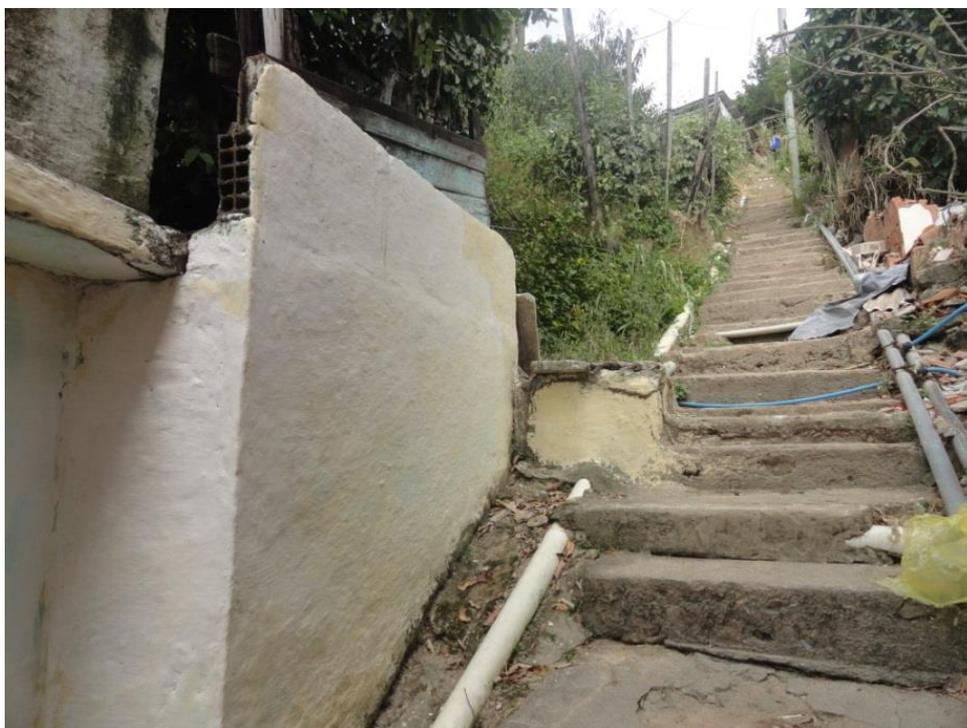
Figura 154 – Escadaria de acesso ao setor, sem sistema de drenagem.

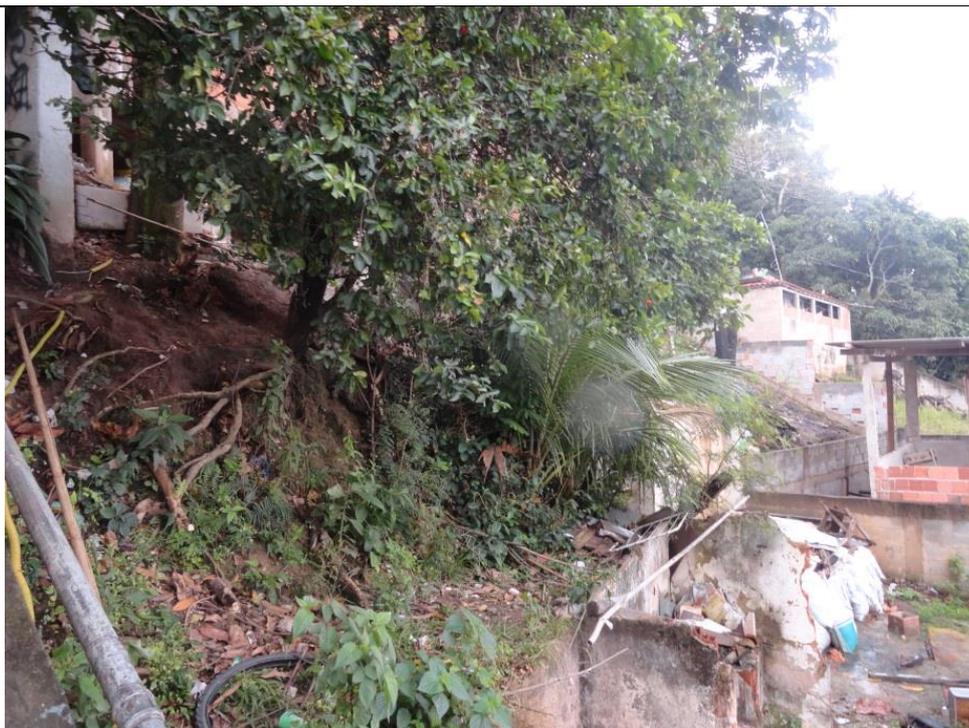
Figura 156 – Talude com feições erosivas.

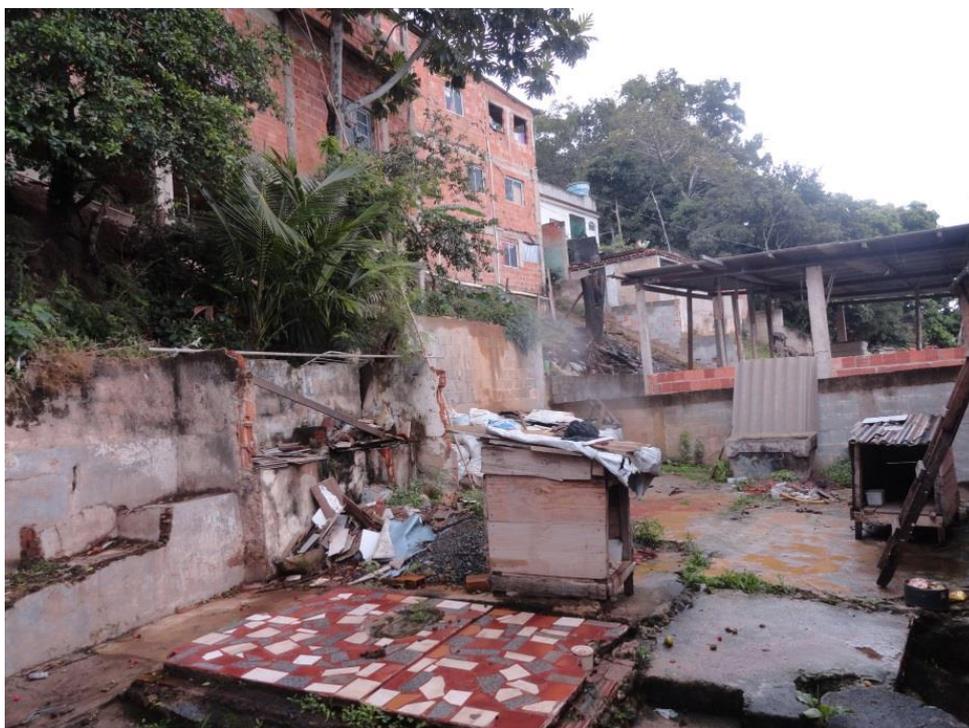
Figura 157 – Restante da estrutura de moradia demolida virou foco de entulho e lixo.

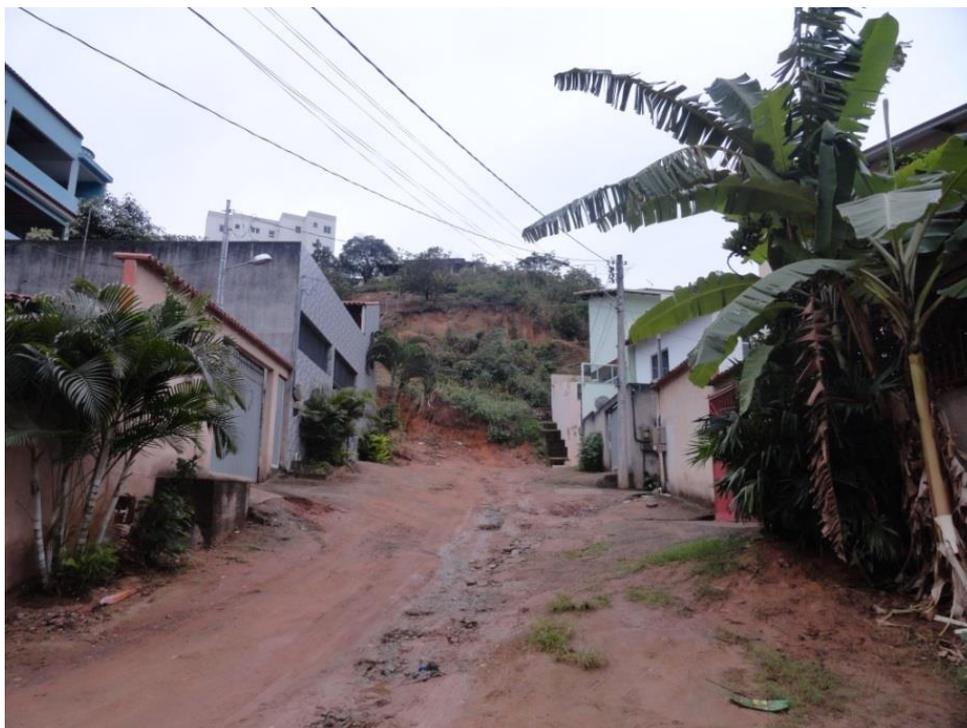
Figura 159 – Vista do setor, rua de acesso sem pavimentação.

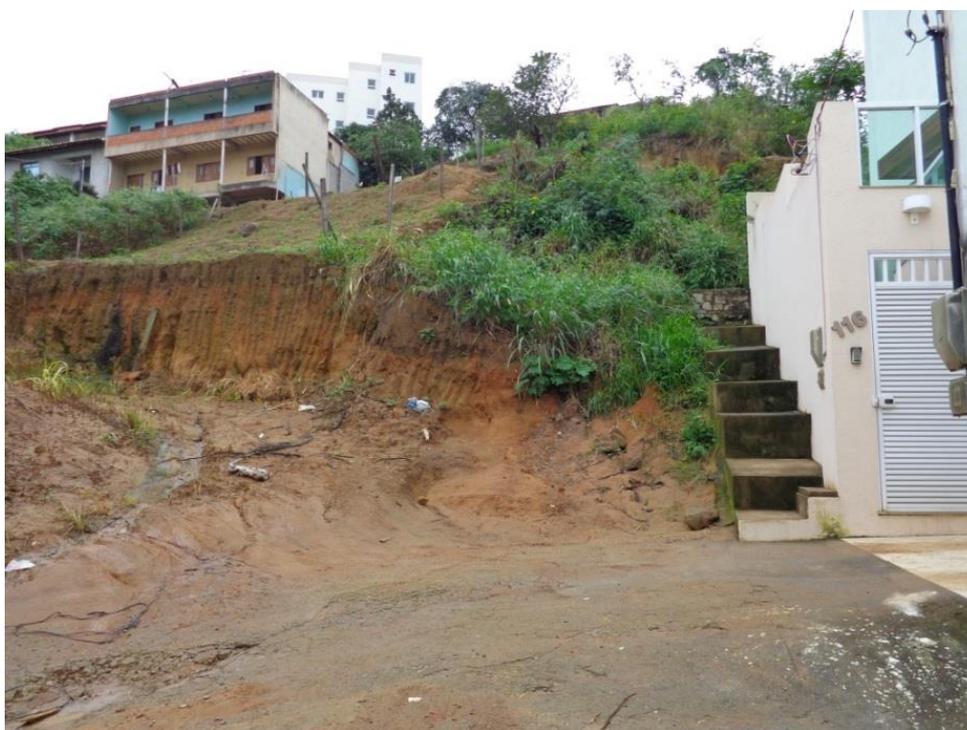
Figura 160 – Realização de cortes sem orientação, causando instabilidade no talude.

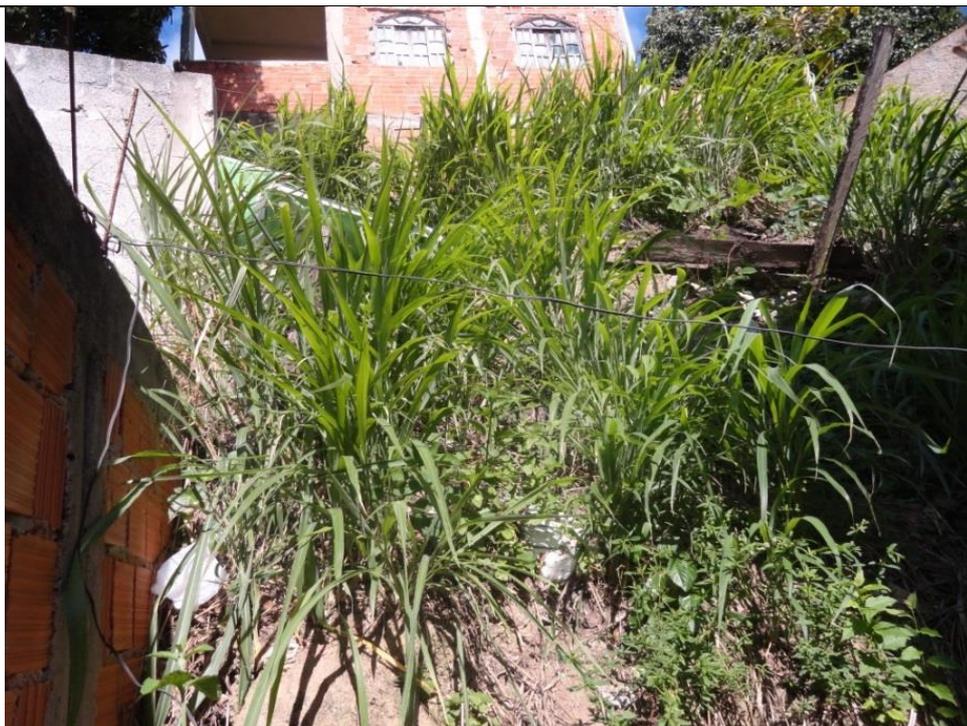
Figura 162 – Vista parcial das moradias inseridas no setor.

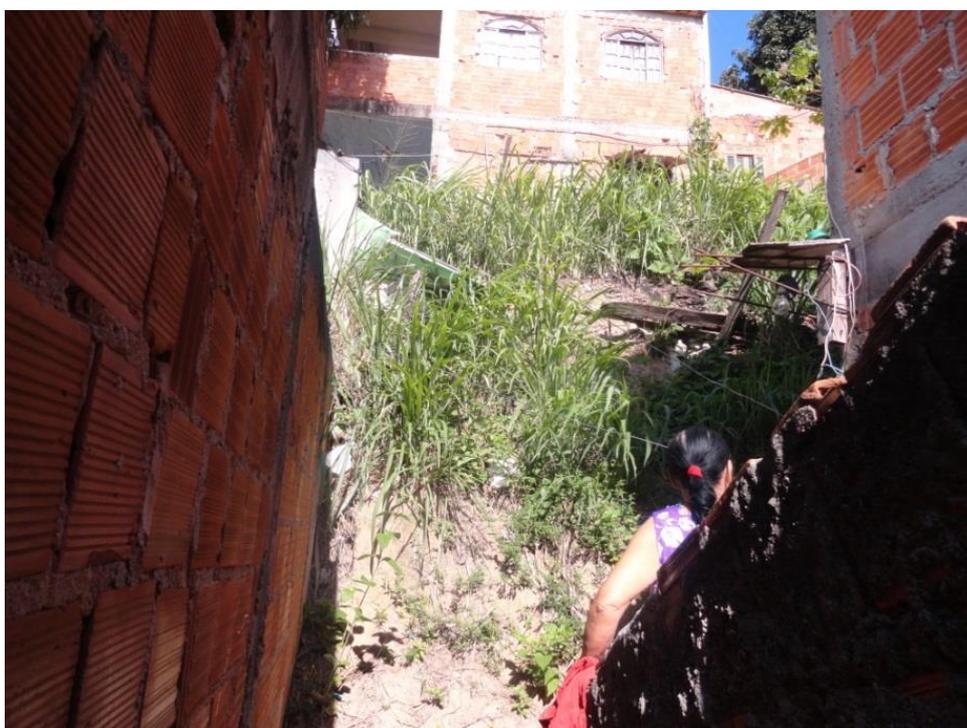
Figura 163 – Feições erosivas no talude entre as moradias.

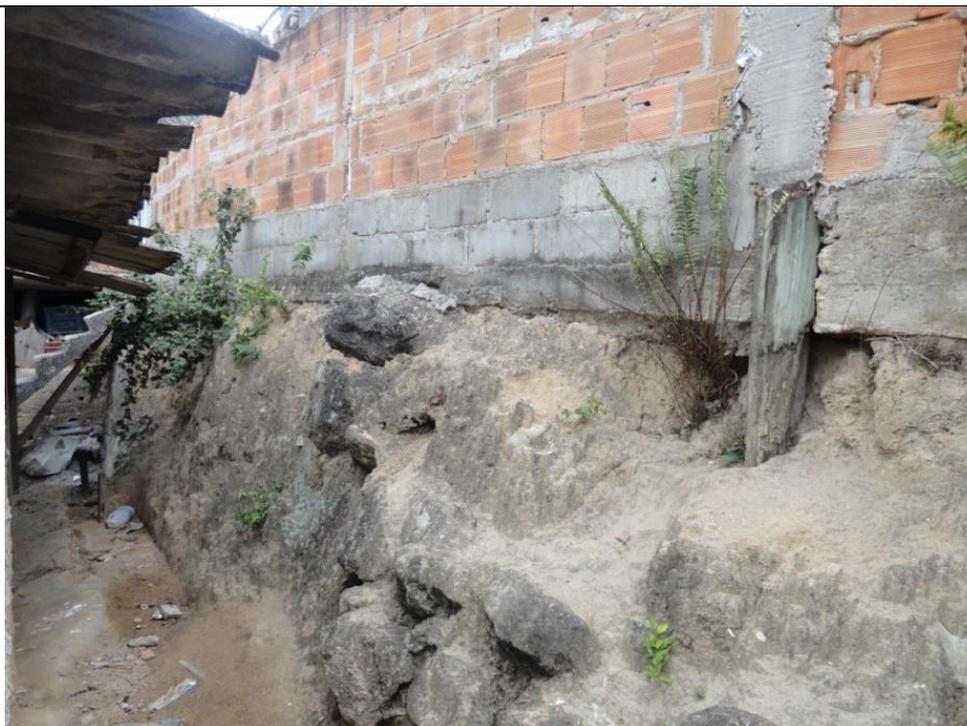
| superficial no contato da viela com o talude de corte; talude com presença de blocos e matacões imersos na matriz terrosa. | | | |
|--|--|---|---|
| Indicativos de movimentação: Cicatriz de escorregamento; trincas no terreno; trincas na casa; erosão de solo na base da viela. | | | |

Figura 165 – Processos erosivos na base da viela de acesso as moradias.

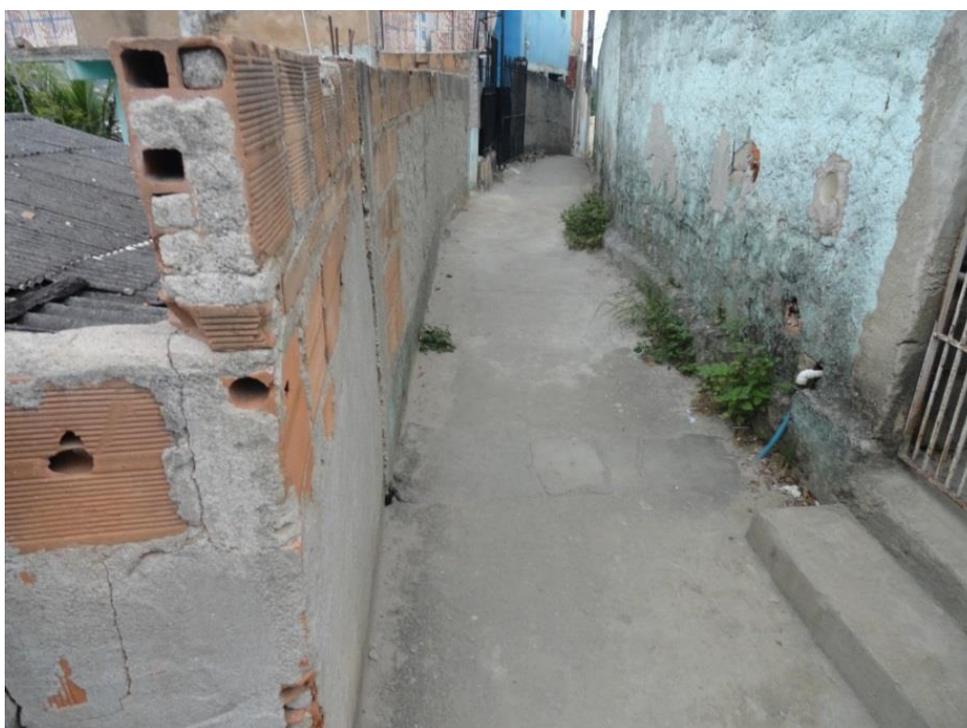
Figura 166 – Viela de acesso as moradias, sem sistema de drenagem.
