PLANO MUNICIPAL DE REDUÇAO DE RISCO DE VITÓRIA – ES

ATUALIZAÇÃO 2014/2016

2.7 – Atualização do Mapeamento de Risco (Levantamento de Campo: Setorização)

Volume Final 3

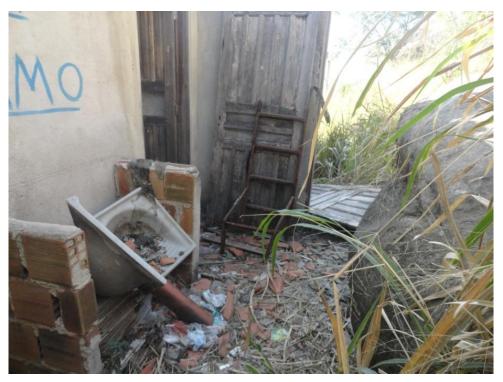
Figura 6 – Fundos da moradia destruído por rolamento de bloco.

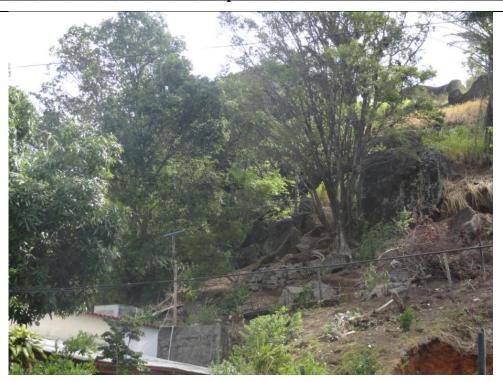
Figura 8 – Blocos com possibilidade de movimentação na área.

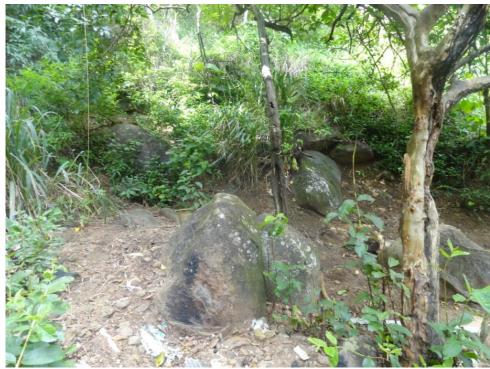
Figura 13 – Blocos e matações enterrados, semienterrados e sobrepostos na matriz de solo nos fundos nas moradias.

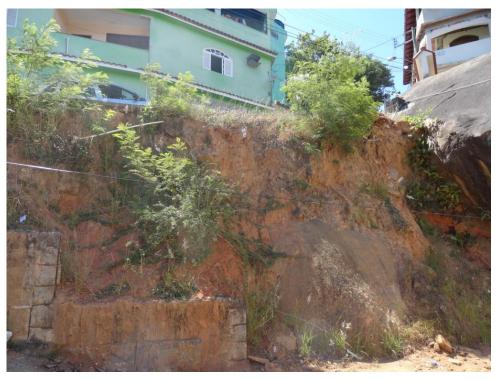
Figura 16 – Erosão deixando rua e passeio em risco.

- Serviço de limpeza da encosta com remoção do lixo e entulho;
- Execução de canaletas de drenagens para área apresentada na Figura 17;
- Execução de estrutura de contenção do tipo cortina ancorada para a encosta da base a rua,
 apresentada na Figura 16.

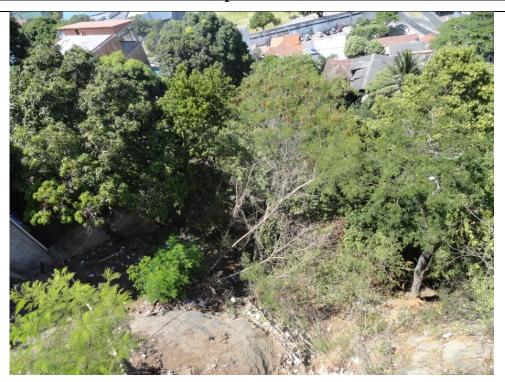
Figura 17 – Muito lixo e entulho na crista e face do talude, além de diversas árvores inclinadas.

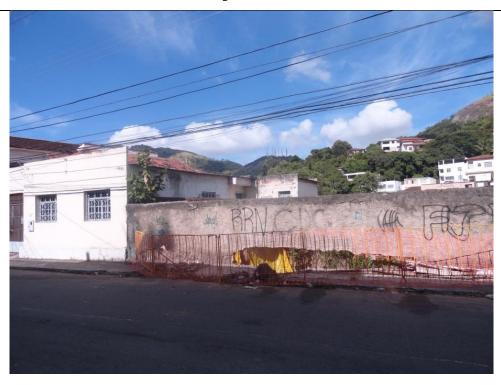
Figura 20 – Parte do passeio obstruído devido erosão abaixo da rua.

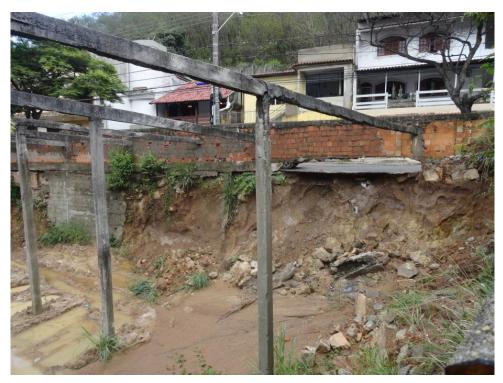
Figura 21 – Parte do passeio em balanço devido escavações em terreno.

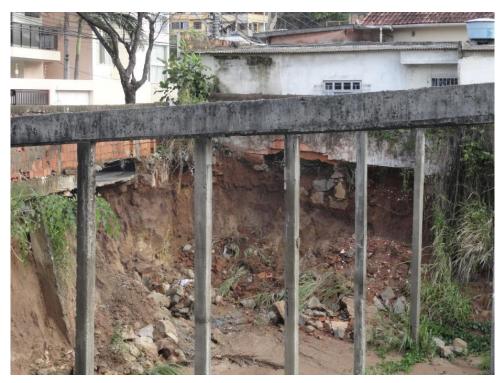
Figura 23 – Deslizamento abaixo da moradia e passeio da Avenida Maruipe.

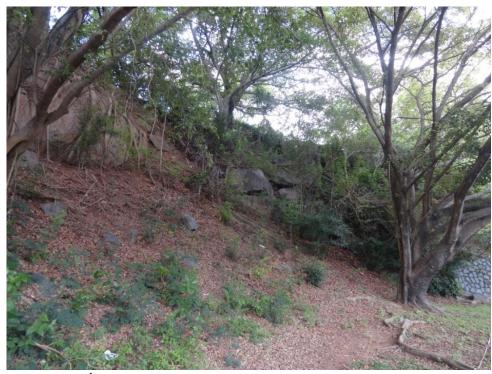
Figura 26 – Área próxima ao estacionamento com risco de queda de blocos.

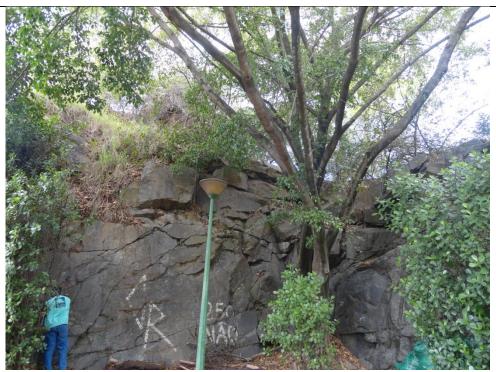
Figura 28 – Afloramento rochoso muito fraturado, individualizando blocos que poderão afetar o vestiário do parque.

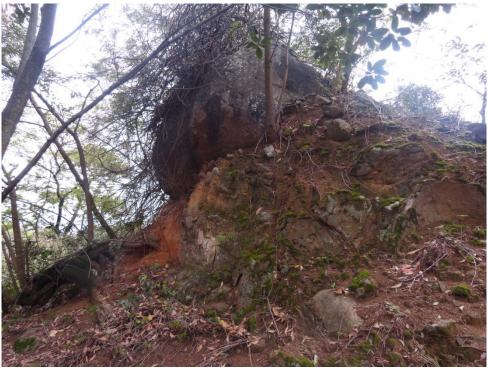
Figura 29 – Vista frontal do bloco instável na crista do talude.

- Desmonte ou contenção com contraforte do bloco instável (Figura 29).									
	Quantitativos para a Intervenção Sugerida								
Ver item 2.5	– Proposiçã	io de Inte	ervenções Estrut	urais para	Redu	ıção de Riscos e P	rever	ıção de	
Acidentes

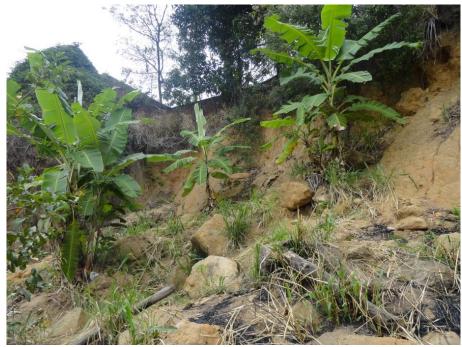
Figura 32 – Erosão no talude com queda de blocos de pequeno porte.

- Serviço de limpeza do terreno com remoção do material solto e remoção das bananeiras;
 - Demolição e/ou retirada dos blocos indicados nas Figura 32.
 - Execução de canaletas de drenagem no topo e no pé da encosta;
 - Serviço de demolição da edificação apresentada na Figura 34.
- Execução de cortina atirantada para o topo da encosta com solo grampeado com cobertura vegetal abaixo da cortina (Observação: a proposição de obra deverá ser reavaliada após a realização do serviço de limpeza).

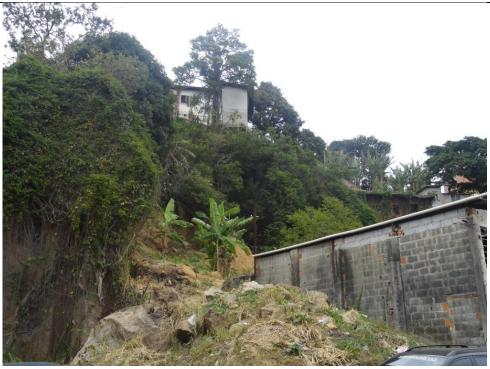
Figura 33 – Densa vegetação na área impedindo uma melhor visualização dos blocos instáveis e real geometria do talude.

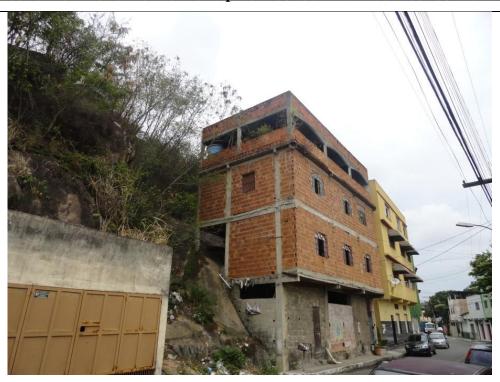
Figura 36 – Vista das moradias a jusante.

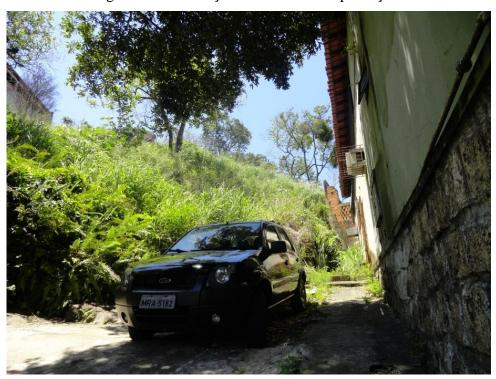
Figura 40 – Vista parcial do talude e moradias a jusante.

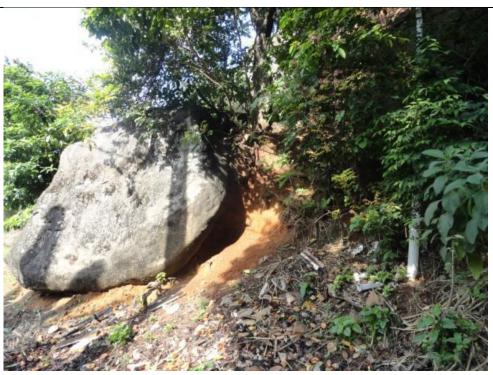
Figura 44 – Bloco de grande porte instável próximo à escadaria.

Setor nº	Grau de probabilidade	Nº de moradias afetadas	Alternativa de intervenção
		20	- Serviço de limpeza;
			- Desmonte do bloco (Figura 44);
1	D2		- Execução de canaletas de drenagem ao longo da
1	R3	30	encosta;
			- Obras de infraestrutura para o setor;
			- Monitoramento do setor.
			- Serviço de limpeza;
	2 R2 01		- Execução de um muro de contenção para o talude nos
		0.1	fundos da moradia;
2		01	- Execução de canaletas de drenagem ao longo de toda
			encosta;
			- Monitoramento do setor;
	3 R3 09		- Serviço de limpeza com retirada da árvore apresentada
			na Figura 51;
		09	- Obra de contenção do tipo solo grampeado para o talude
3			na base da moradia;
			- Execução de canaletas de drenagem ao longo de toda
		encosta;	
			- Monitoramento do setor.

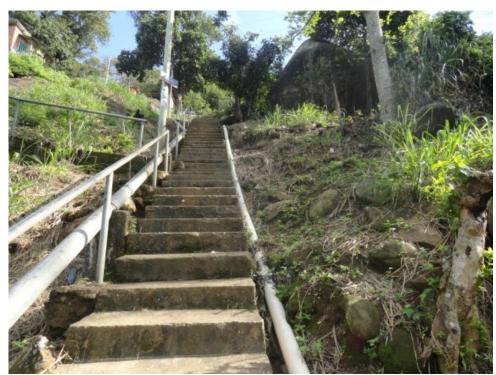
Figura 45 — Detalhe para a escadaria sem interligação com canaletas para captação e condução do escoamento superficial.

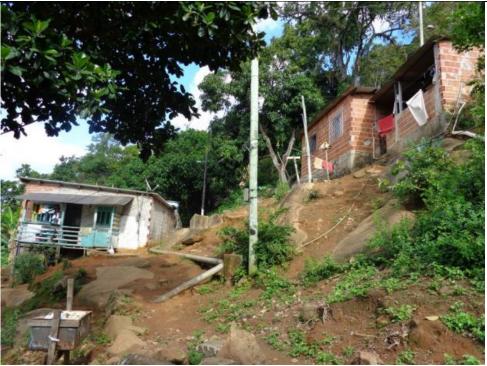
Figura 46 – Vista das moradias de baixo padrão existente no setor e precariedade de acessos e infraestrutura na área.

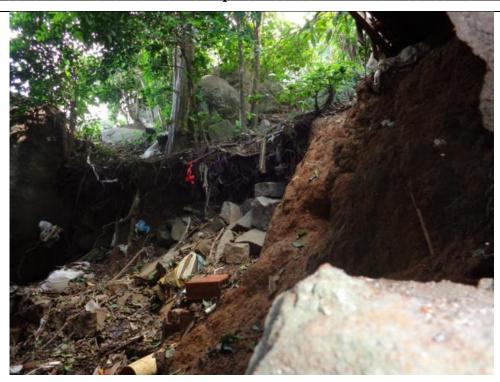
Figura 49 – Erosão nos fundos da moradia.

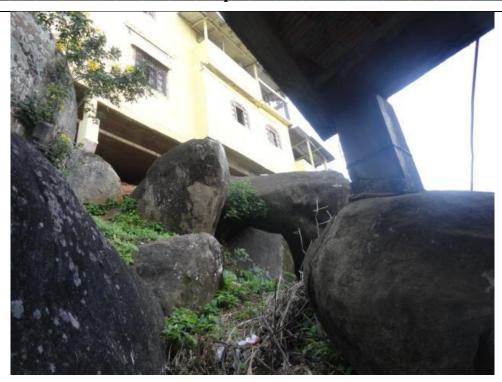
Figura 54 – Ninho de blocos entre as moradias.

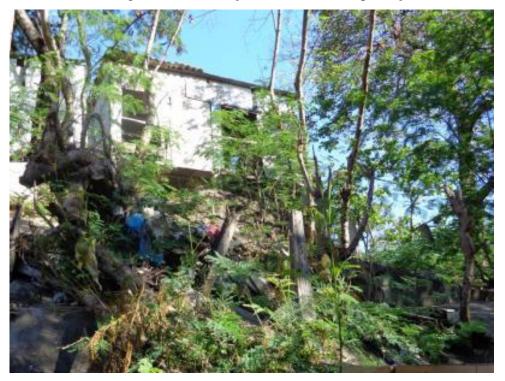
Figura 58 - Presença de muito lixo/entulho e moradia sendo construída na crista do talude.

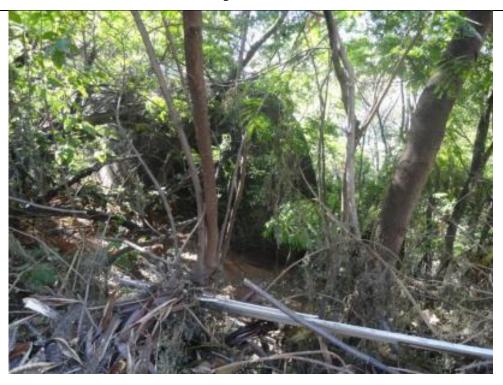
Figura 61 - Bloco de rocha com problemas de erosão na base.

- Serviço de limpeza;
- Proteção superficial para a base onde apresenta cicatriz de escorregamento;
 - Execução de canaletas de drenagem ao longo de toda encosta;
- Obra de contenção do tipo contraforte ancorado para o bloco (Figura 61).

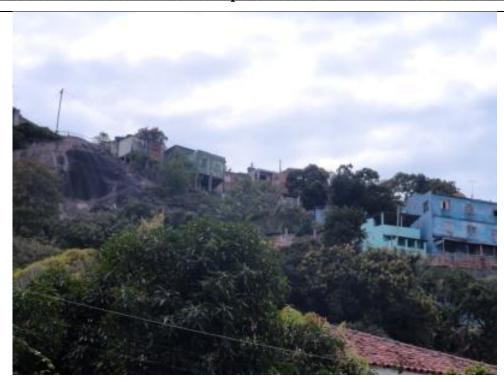
Figura 64 - Vista geral do setor.

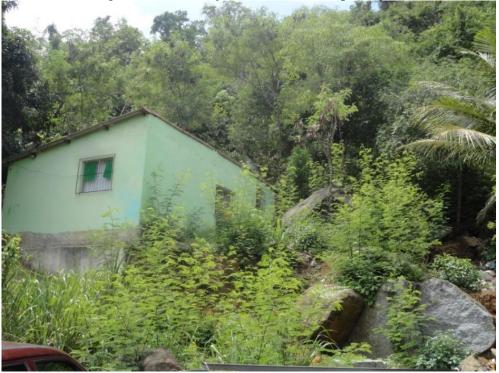
Figura 70 – Blocos instáveis ao lado de moradia.

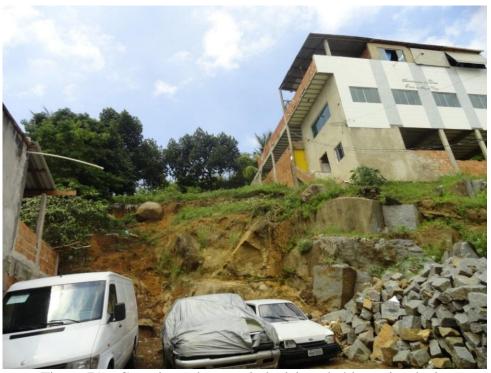
Figura 71 – Corte irregular no talude deixando blocos instáveis.

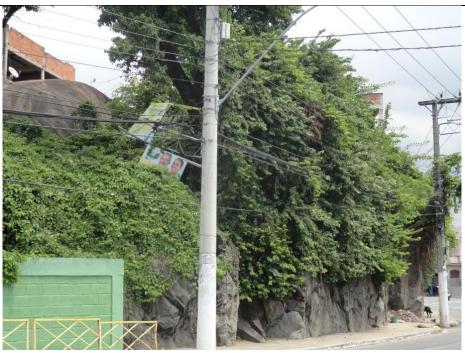
Figura 73 – Afloramento muito fraturado individualizando blocos que podem obstruir parte da Rodovia Serafim Derenze.

- Serviço de	limpeza;	,		
			- Monitoramer	ito do set	or;		
- Ancoragem ou entelamento para o afloramento apresentados na Figura 73.							
Quantitativos para a Intervenção Sugerida							
Ver item 2.5	– Propo	sição d	e Intervenções Estru	turais par	a Redução d	le Riscos e Prevenção de	
			Acide	ntes			
	Obse	ervaçõe	s (incluindo descriç	ão de fot	tos obtidas i	no local)	
A seguir fotos ilus	strativas	s do gra	u de urbanização do	bairro e	comprovação	o de existência de risco.

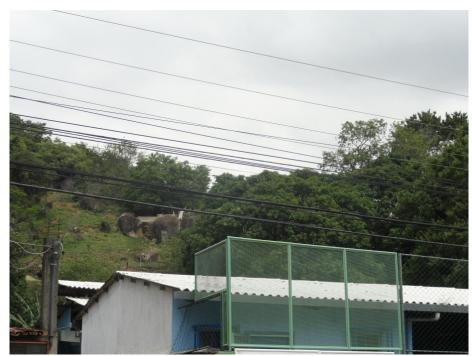
Figura 74 – Blocos enterrados, semienterrados e sobrepostos na matriz de solo.

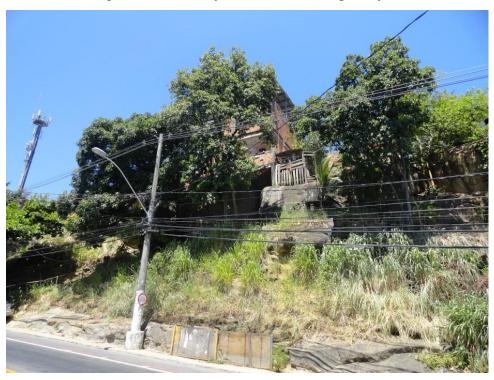
Figura 77 – Vista dos blocos e matacões instáveis no setor.

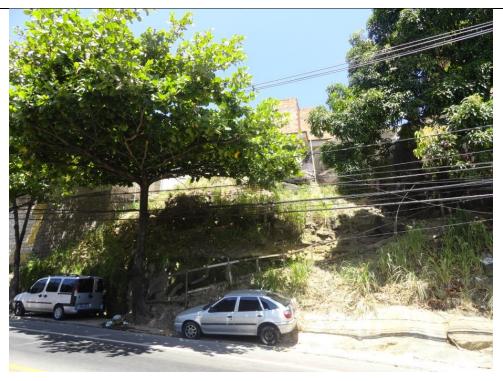
Figura 78 – Acesso improvisado para moradia a montante e blocos instáveis.

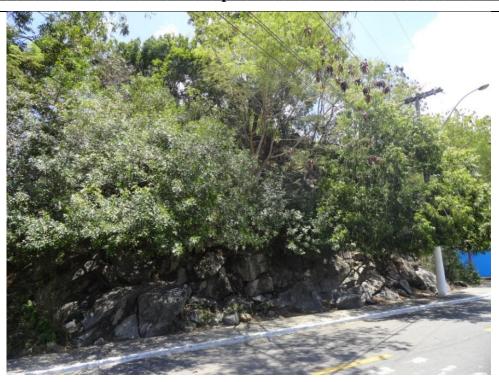
Figura 80 – Vista do afloramento rochoso muito fraturado.

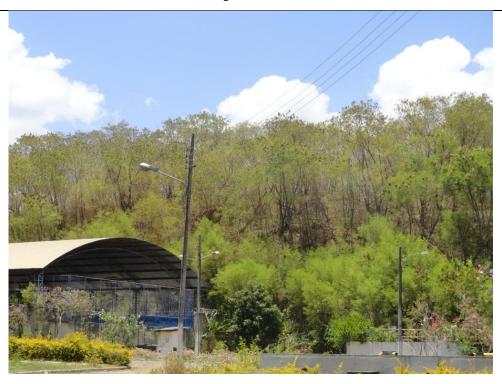
Figura 83 – Vista do setor de risco, com árvores inclinadas sobre a quadra da escola.

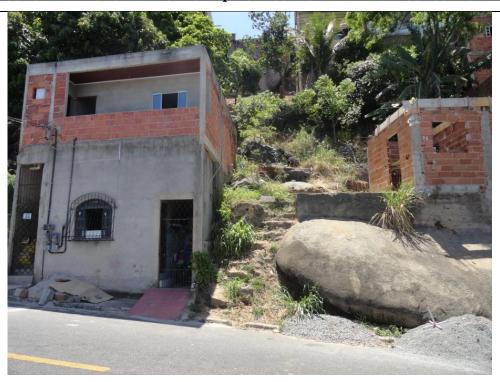
Figura 85 – Moradias com risco de serem afetadas por queda de blocos.

- Impedir a ocupação do local;						
- Canaletas de drenagem;						
- Execução de obra do tipo impermeabilização com concreto projetado, contenção e/ou desmonte dos						
blocos soltos ou a execução de um muro de contenção na base da encosta (Figura 85 e Figura 86).						
Quantitativos para a Intervenção Sugerida						
Ver item 2.5 – Proposição de Intervenções Estruturais para Redução de Riscos e Prevenção de						
Acidentes						
Observações (incluindo descrição de fotos obtidas no local)						
A seguir fotos ilustrativas do grau de urbanização do bairro e comprovação de existência de risco.

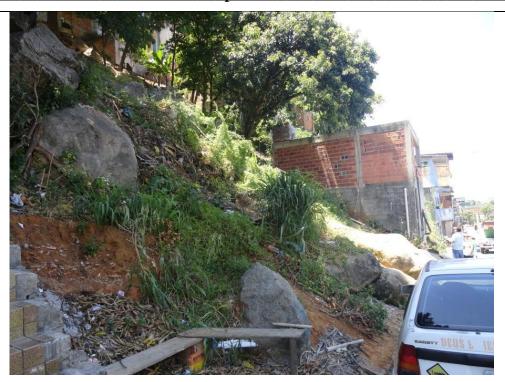
Figura 87 – Diversos blocos e matacões instáveis no talude.

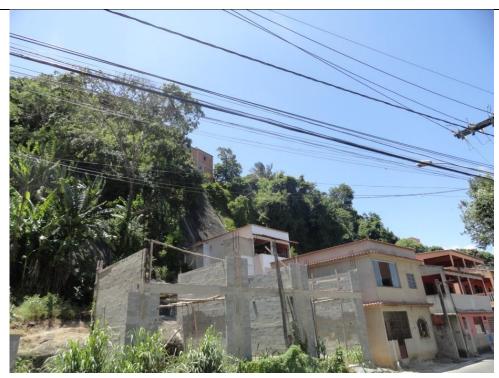
Figura 89 – Vista parcial das moradias existentes no setor. Atentar para moradia sendo edificada muito próxima a linha de drenagem natural.

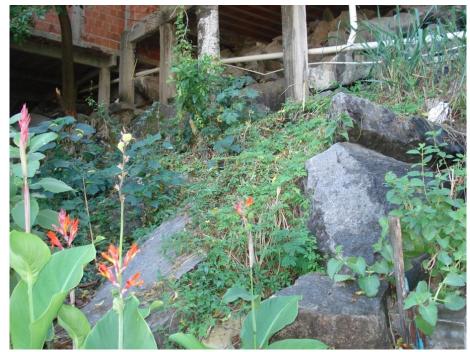
Figura 92 – Diversos blocos e matacões dispersos no talude, proveniente de desmontes para abertura da Rodovia Serafim Derenze.

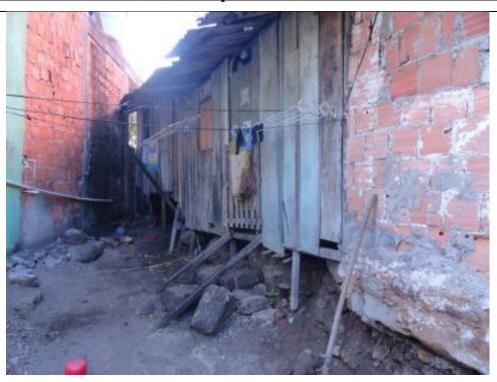
Figura 95 - Moradia de madeirite com sérios problemas estruturais que deverá ser removida da área.

Setor n°	Grau de probabilidade	Nº de moradias afetadas	Alternativa de intervenção
1	R2	11	 Remoção das duas moradias indicadas nas Figura 95 e Figura 96 - Serviço de limpeza com remoção de entulho; - Execução de canaletas de drenagem ao longo de toda encosta; - Obra de infraestrutura para a viela indicada na Figura 98.
2	R3	05	 Remoção da moradia apresentada na Figura 100; Serviço de limpeza; Obra de contenção para blocos apresentados na Figura 101 Execução de canaletas de drenagem ao longo de toda encosta.
3	R2	02	- Remoção da moradia (Figura 103); - Serviço de limpeza; - Regularização da encosta;

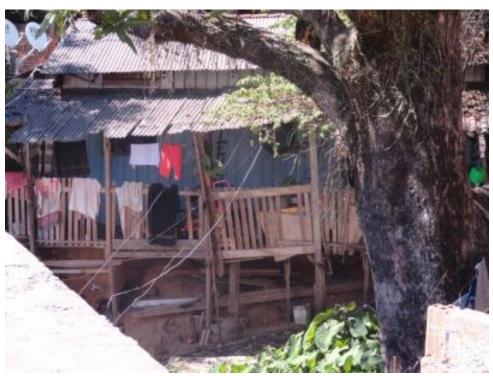
Remoções: Sim	Unidades: 01						
Descrição complementar: Re	ecomenda-se a remoção	o imediata da n	noradia de madeira, ilustrada em				
Figura 100, devido aos graves	s problemas estruturais,	além de proxim	idade com linha de drenagem.				
	Indicação de l	ntervenção

Figura 100 - Moradia de madeira com risco estrutural, que deverá ser removida.

- R	emoção da moradia apr	esentada na Figu	ıra 100;				
- Serviço de limpeza;							
- Obra de contenção para os blocos apresentados na Figura 101;

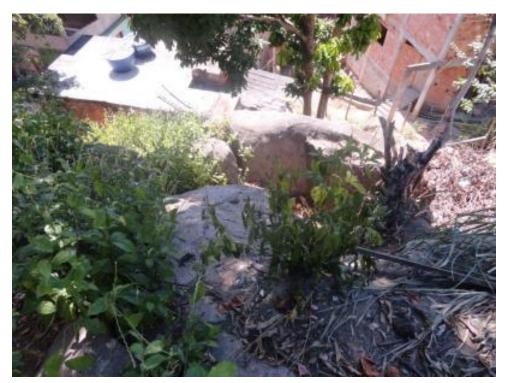
Figura 101 - Blocos com risco de mobilização, que poderão afetar moradia a jusante.

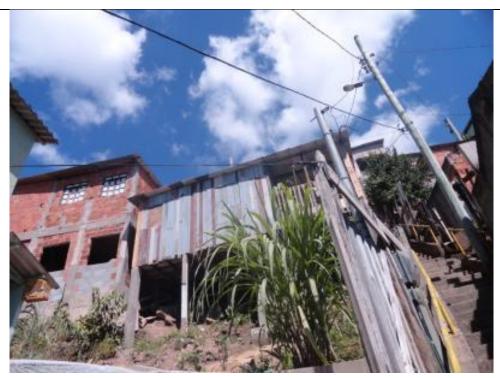
Figura 103 - Vista frontal de domicílio de madeira em risco.

- Re	emoção da mora	dia (Figura 103)	·,				
- Serviço de limpeza;								
- Regularização da encosta;								
- Execução de canaletas de drenagem ao longo de toda encosta.								
Quantitativos para a Intervenção Sugerida								
Ver item 2.5 – Proposiç	ão de Inte	rvenções Estru	turais para Red	ução de Riscos e Prevenção de				
Acidentes								
Obser	rvações (in	cluindo descri	ção de fotos obt	Observações (incluindo descrição de fotos obtidas no local)

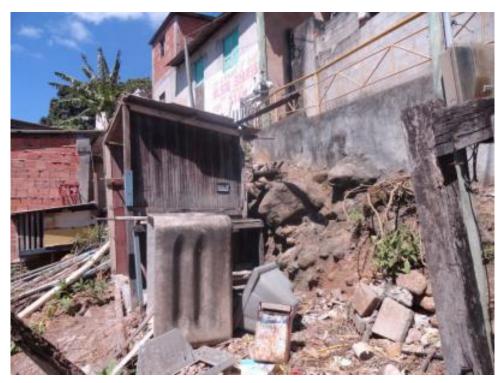
Figura 104 - Muito lixo/entulho depositado abaixo da viela.

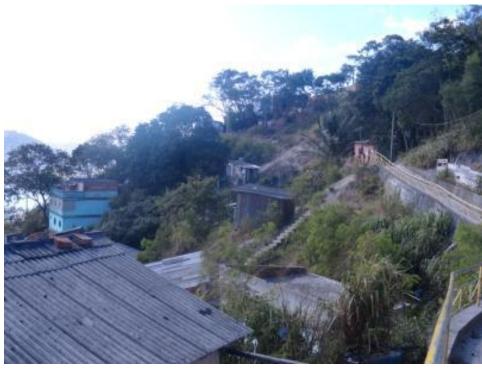
Figura 106 - Detalhe para padrão construtivo ruim das moradias inseridas no setor e falta de urbanização da área.

Descrição complementar: Em decorrência do péssimo padrão construtivo das moradias, características geotécnicas não adequadas do terreno, inexistência de infraestrutura adequada e históricos de deflagração de processos geodinâmicos da área, sugere-se a definição se a área é passível ou não de consolidação para que se promova a adequada urbanização. A avaliação da encosta nos leva a propor a não consolidação da encosta em todo trecho a montante da via de pedestre ilustrada em Figura 106.

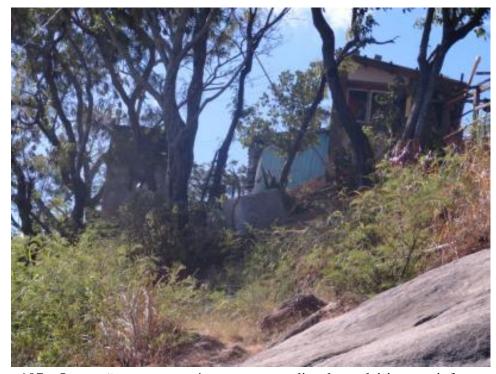
Figura 107 - Ocupação recente na área, com moradias de madeirite sem infraestrutura.

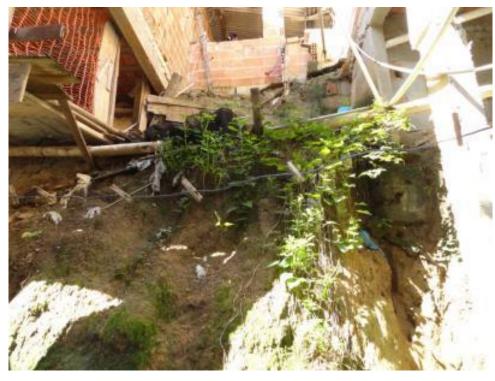
Figura 109 - Cicatriz de escorregamento antiga e fundação da moradia aparente.

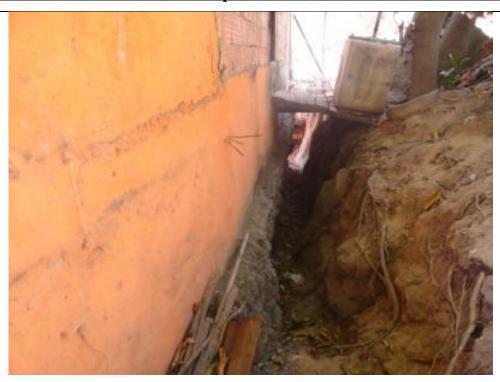
Figura 110 - Distancia da moradia para talude em processo erosivo.

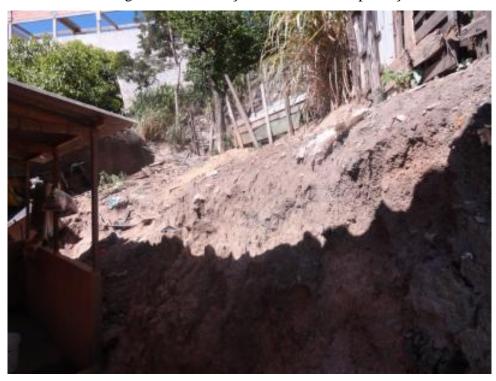
Figura 113 - Talude com corte irregular, sem proteção e com acúmulo de lixo/entulho, muito próximo à moradia.

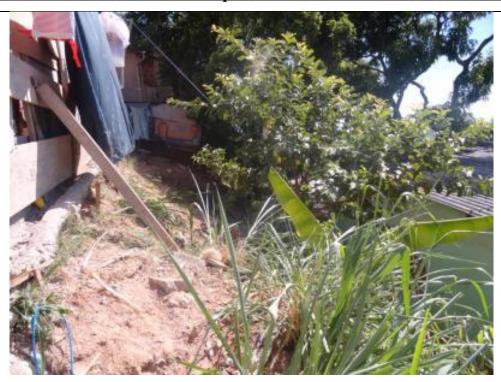
Figura 114 - Talude entre moradias em franco processo erosivo.

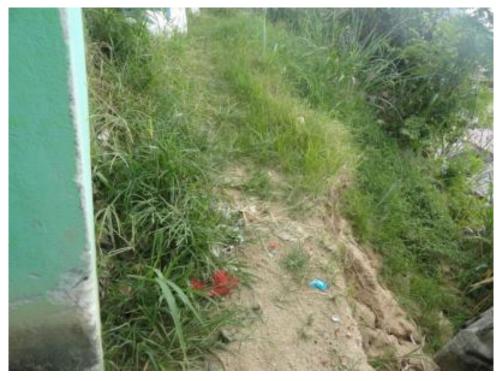
Figura 117 - Cicatriz de escorregamento muito próxima à moradia.

- Serviço de li	impe	eza;				
- Reco	nstruçã	o do	o muro de contenç	ão c	que rom	ipeu ((Figura 116);		
- Obra de o	contenç	ão c	do tipo cortina and	cora	da para	o talı	ude (Figura 11'	7);

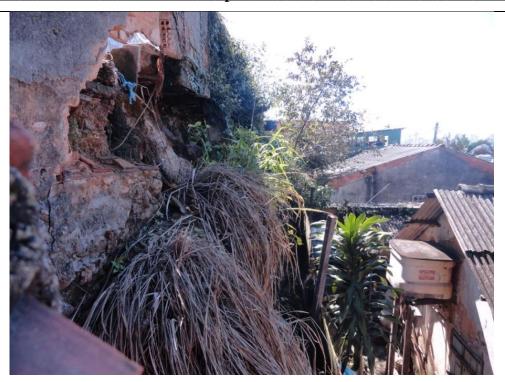
Figura 121 – Erosão em talude abaixo de acesso a moradia a montante, deixando a moradia a jusante em risco.

- Serviço de	limpe	eza;		
- Obra de contenção do	tipo c	cortina ancorada p	oara o	talude entr	e as moradias (Figura 121);	
- Execu	ção d	e canaletas de dre	nagen	n ao longo	da encosta.	
()uant	itativos para a I	nterve	nção Suge	erida	
Ver item 2.5 – Proposição	Ver item 2.5 – Proposição de Intervenções Estruturais para Redução de Riscos e Prevenção de					
	Acidentes					
Observaç	ções (i	incluindo descriç	ção de	fotos obti	das no local)

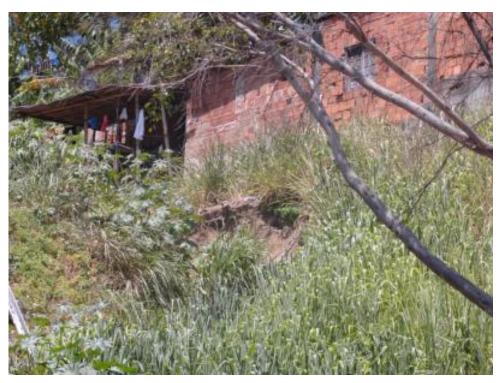
Figura 125 - Cicatriz de escorregamento muito próxima à moradia.

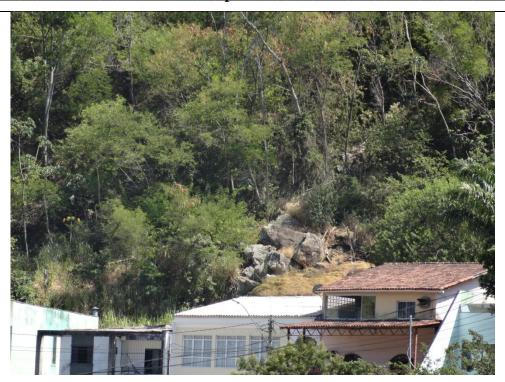
Figura 128 – Vista parcial do setor com lascas, blocos e matacões instáveis nos fundos das moradias.

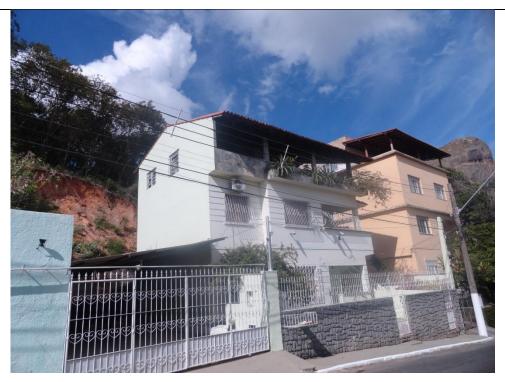
Figura 130 – Vista das moradias e grande erosão nos fundos das mesmas.

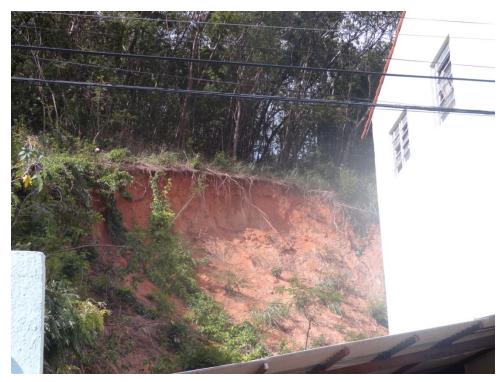
Figura 131 – Detalhe da erosão, com árvores de grande porte inclinadas na crista do talude.

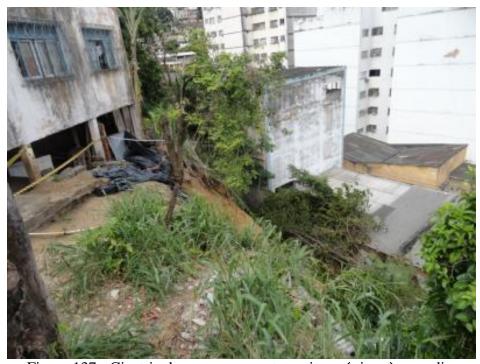
Figura 137 - Cicatriz de escorregamento muito próximo à moradia.

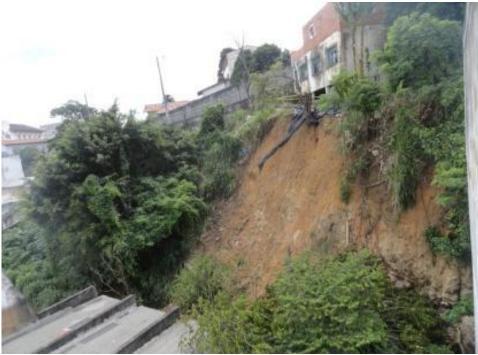
Figura 138 - Vita da encosta onde ocorreu o deslizamento e ainda não foram realizadas as obras de contenção.

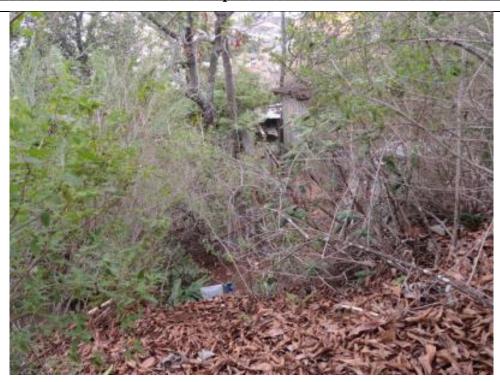
Figura 140 - Erosão na crista do talude e inexistência de sistema de drenagem, deixando moradia a jusante em risco.

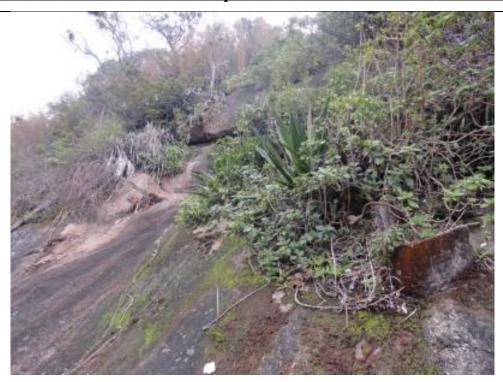
Figura 142 - Afloramento fraturado, individualizando lascas.

Ambiente morfológico: Porção intermediária de uma encosta retilínea, de declividade moderada a acentuada e caimento para sul. Agentes potencializadores: Presença de blocos e lascas instáveis, erosão superficial no talude, acúmulo de lixo e entulho na face do talude, ausência de escoamento superficial no talude. Indicativos de movimentação: Cicatriz de escorregamento, muito lixo/entulho na face do talude e blocos/lascas instáveis. Abastecimento de água: Concessionária pública Drenagem: Precária a inexistente Esgotamento sanitário: Satisfatório Sistema viário: Acesso por via veicular e escadarias Descrição do Processo de Instabilização Materiais envolvidos: Solo residual, Tipo: Deslizamento/escorregamento de solo (depósitos de cobertura); queda/rolamento de blocos e lascas. blocos rochosos, matações e lascas. Dimensões previstas do setor: 70 m de comprimento e 37 m m (nível de cheia) de altura Não se aplica Descrição complementar: Nível de risco: Alto (R3) Nº de moradias expostas 04 Há necessidade de ações emergenciais? (X) NÃO () SIM Unidades: Nenhuma Remoções: Não Descrição complementar: Indicação de Intervenção - Serviço de limpeza; - Execução de canaletas de drenagem ao longo da face de toda encosta, interligando com o sistema de drenagem da escadaria; - Contenção para a lasca do maciço (Figura 142); - Monitoramento do setor. Quantitativos para a Intervenção Sugerida

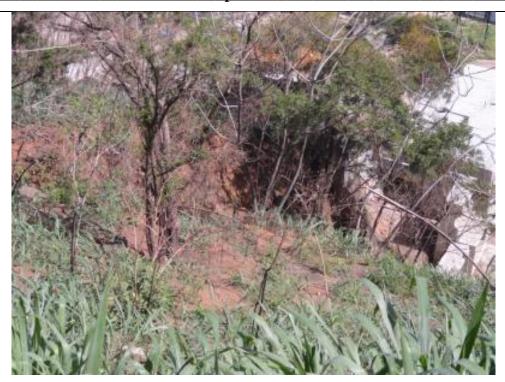
Figura 147 – Erosão na base do talude.
