PLANO MUNICIPAL DE REDUÇÃO DE RISCO DE VITÓRIA – ES

ATUALIZAÇÃO 2014/2016

Elaboração do Plano Municipal de Redução de Risco - PMRR

2.7 – Atualização do Mapeamento de Risco (Levantamento de Campo: Setorização)

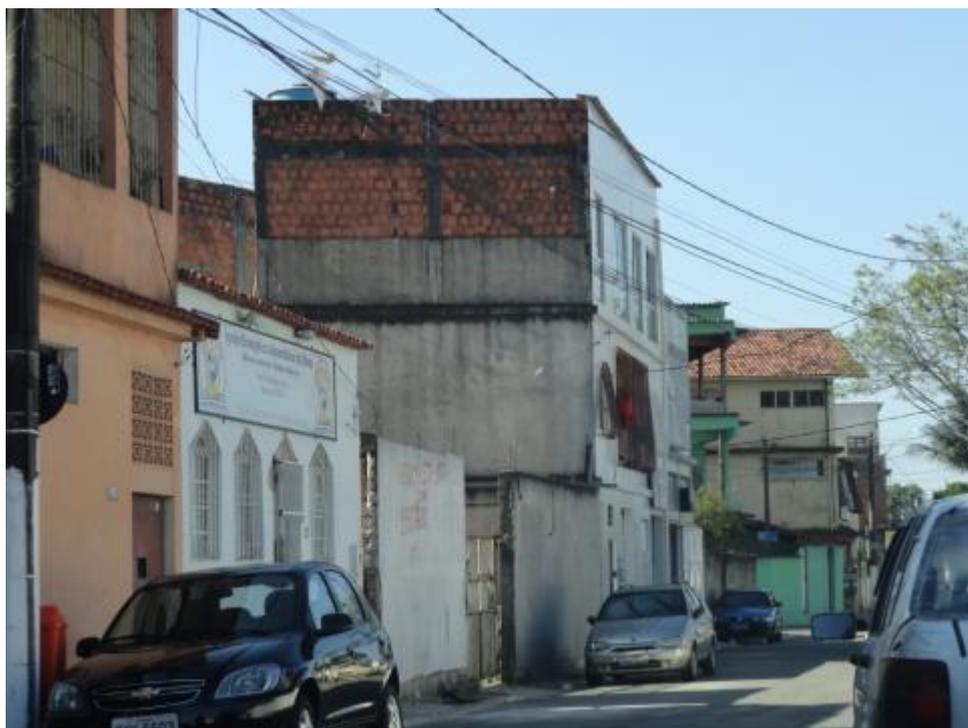
Figura 4 – Ocupação residencial de padrão médio baixo

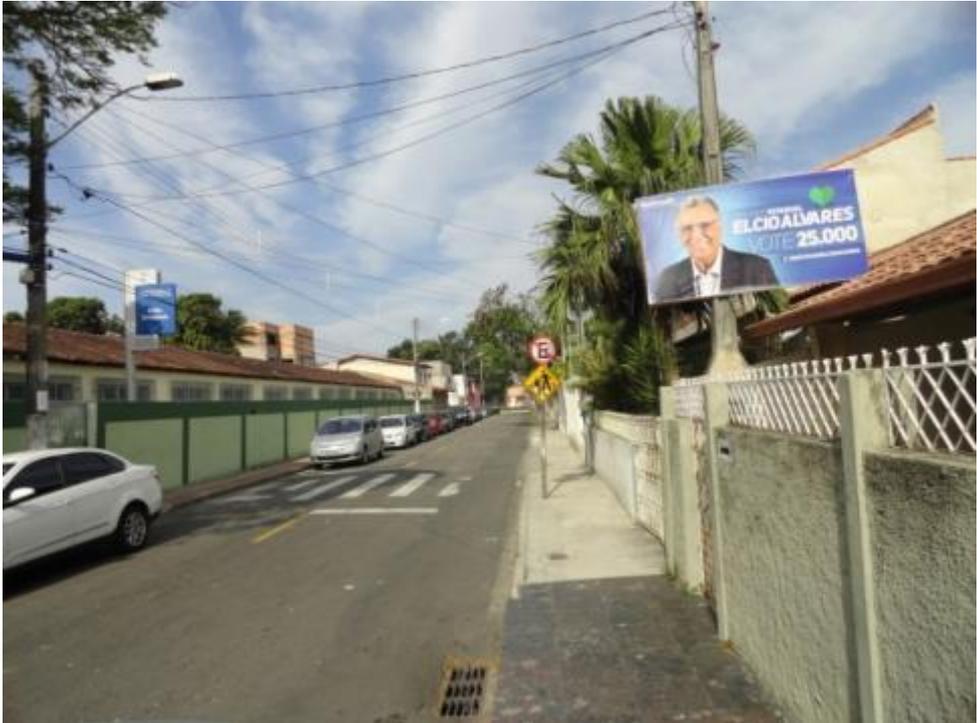
Esgotamento sanitário: Satisfatório		Sistema viário: Acesso por via veicular pavimentadas	
Descrição do Processo de Instabilização			
Tipo: Inexistente		Materiais envolvidos: Inexistente	
Dimensões previstas do setor:	m ²		m (nível de cheia)
	Não se aplica		Não se aplica
Descrição complementar: O bairro não possui risco geológico			
Nível de risco:	Baixo ou Inexistente (R1)	Nº de moradias expostas	Nenhuma
Há necessidade de ações emergenciais? (X) NÃO () SIM			
Remoções:	Não		Unidades: Nenhuma
Descrição complementar: O bairro não possui risco geológico			
Indicação de Intervenção para o Setor (detalhando dimensões e outras informações)			
Não necessárias			
Quantitativos para a Intervenção Sugerida			
Não se aplica			
Observações (incluindo descrição de fotos obtidas no local)			
A seguir fotos ilustrativas do grau de urbanização do bairro e comprovação de inexistência de risco.

<p>Figura 6 - Vista de escola e moradias no bairro.</p>

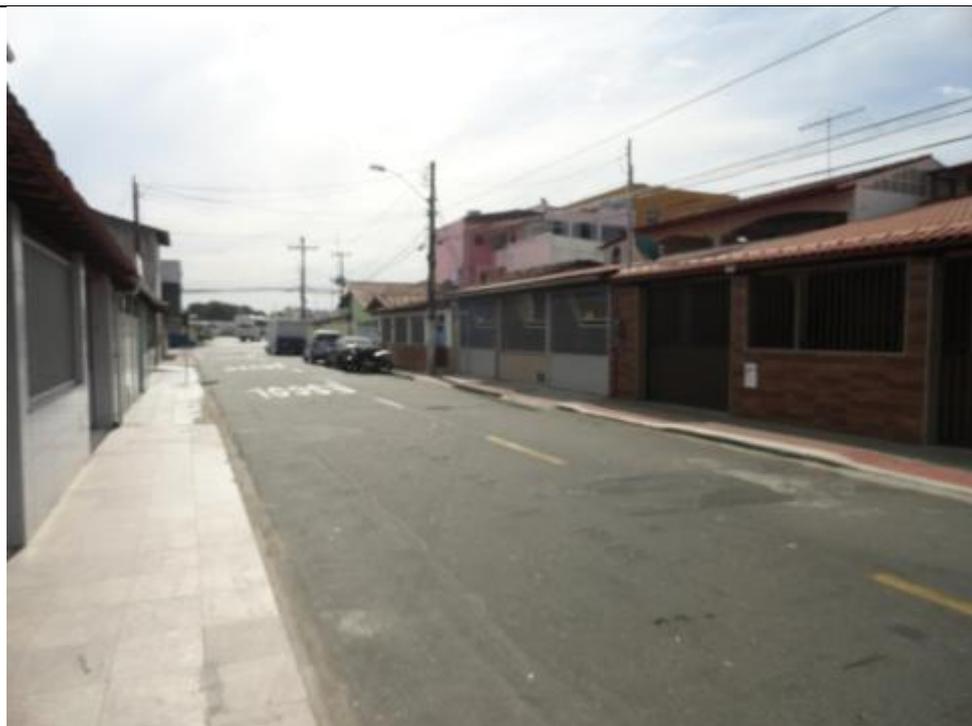
Figura 7 – Vista das moradias e grau de urbanização do bairro.

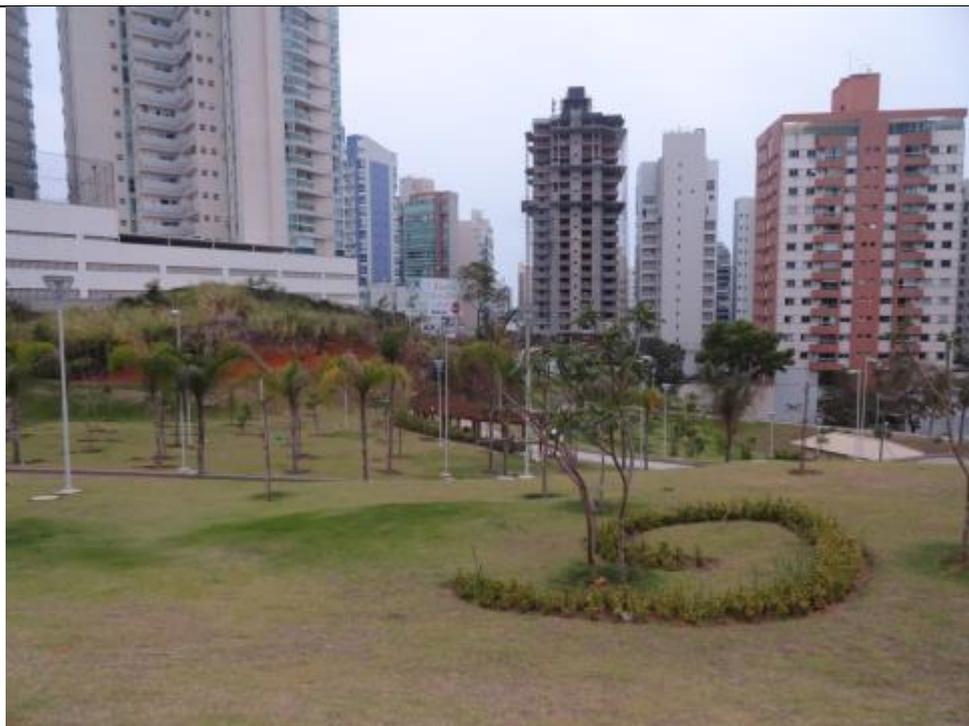
Nenhuma	
Há necessidade de ações emergenciais? (X) NÃO () SIM					
Remoções: Não		Unidades: Nenhuma			
Descrição complementar: O bairro não possui risco geológico					
Indicação de Intervenção para o Setor					
Não necessárias					
Quantitativos para a Intervenção Sugerida					
Não se aplica					
Observações (incluindo descrição de fotos obtidas no local)					
A seguir fotos ilustrativas do grau de urbanização do bairro e comprovação de inexistência de risco:

Figura 9 – Parque da Petrobras e prédios de alto padrão existentes no bairro.

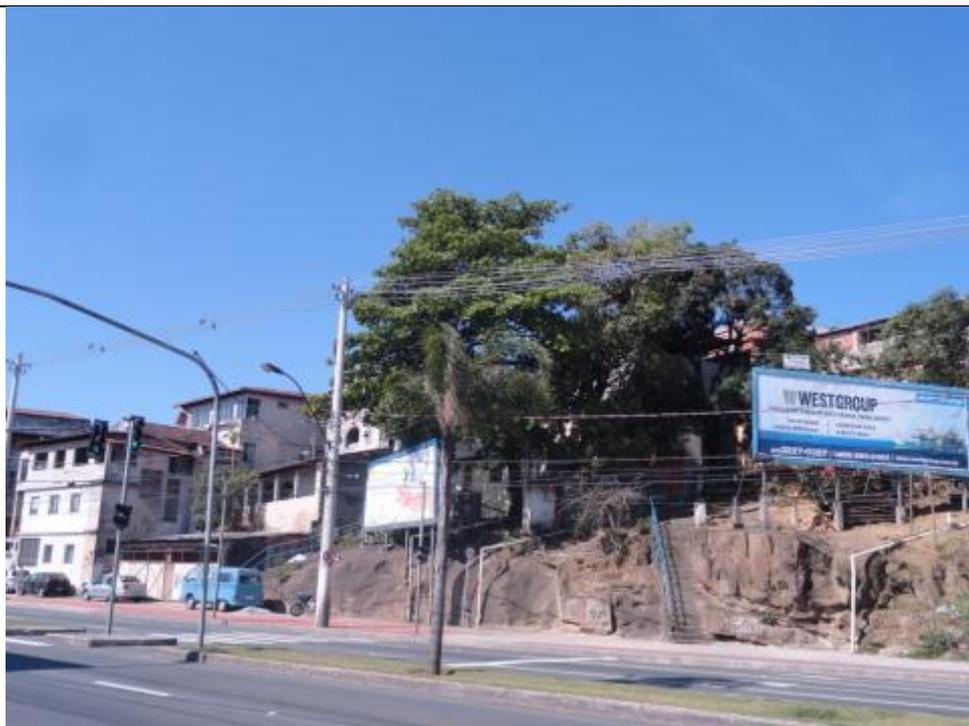
Há necessidade de ações emergenciais? (X) NÃO () SIM			
Remoções:	Não	Unidades:	Nenhuma
Descrição complementar: Apesar de o bairro possuir elevação com depósito de tálus/colúvio, não evidenciamos nenhum ponto onde esta unidade pudesse causar problemas para moradias. O bairro também não possui histórico de ocorrências, portanto, a classificação de risco baixo para todo o bairro.			
Indicação de Intervenção para o Setor (detalhando dimensões e outras informações)			
Monitoramento permanente da área, visando coibir ocupações irregulares.			
Quantitativos para a Intervenção Sugerida			
Não se aplica			
Observações (incluindo descrição de fotos obtidas no local)			
A seguir fotos ilustrativas do grau de urbanização do bairro e área que necessita de monitoramento.

Figura 11 – Vista das moradias e grau de urbanização do bairro.

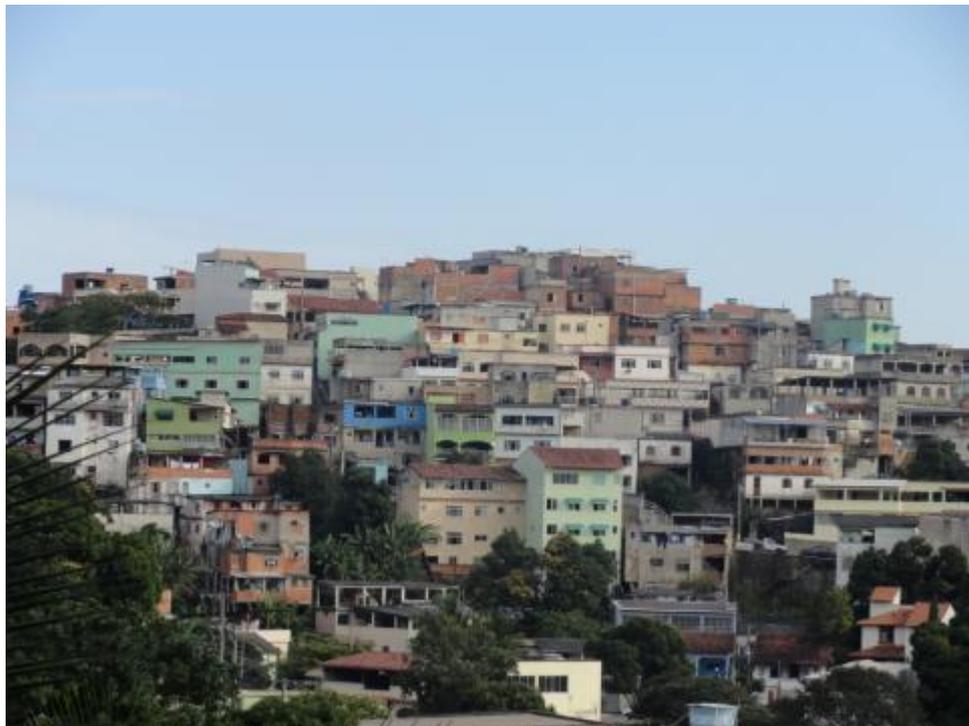
Figura 14 – Vista geral do bairro.

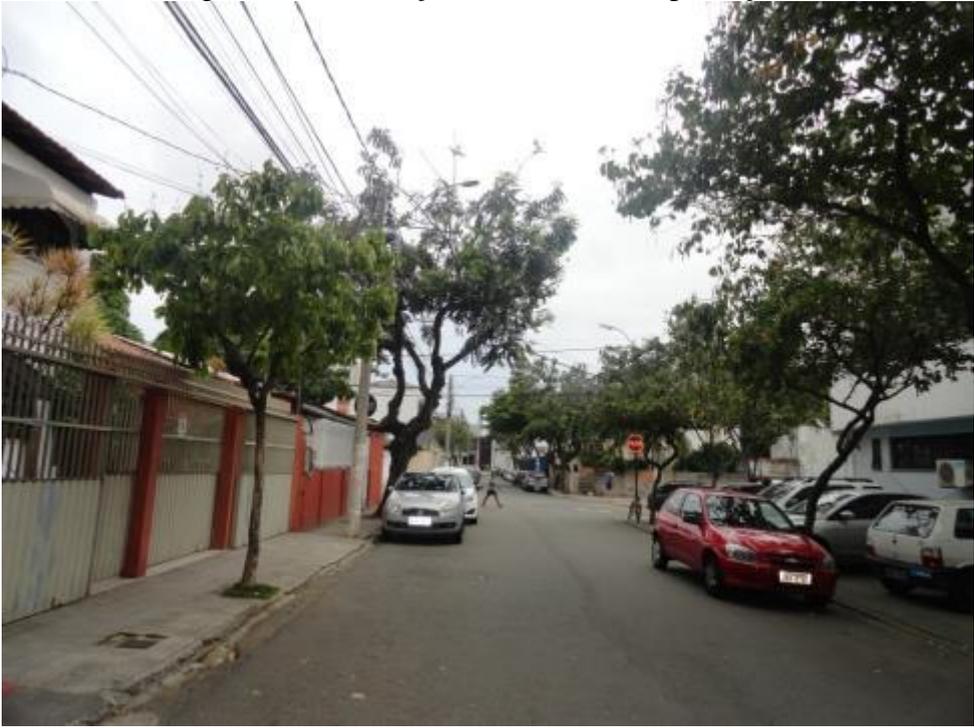
Dimensões previstas do setor:	m ² Não se aplica	m (nível de cheia) Não se aplica
Descrição complementar: O bairro não possui risco geológico		
Nível de risco:	Baixo ou Inexistente (R1)	Nº de moradias expostas Nenhuma
Há necessidade de ações emergenciais? (X) NÃO () SIM		
Remoções: Não	Unidades: Nenhuma	
Descrição complementar: O bairro não possui risco geológico.		
Indicação de Intervenção para o Setor		
Não necessária		
Quantitativos para a Intervenção Sugerida		
Não se aplica		
Observações (incluindo descrição de fotos obtidas no local)		
A seguir fotos ilustrativas do grau de urbanização do bairro e comprovação de inexistência de risco.

<p>Figura 19 – Vista das moradias que compõem o bairro.</p>

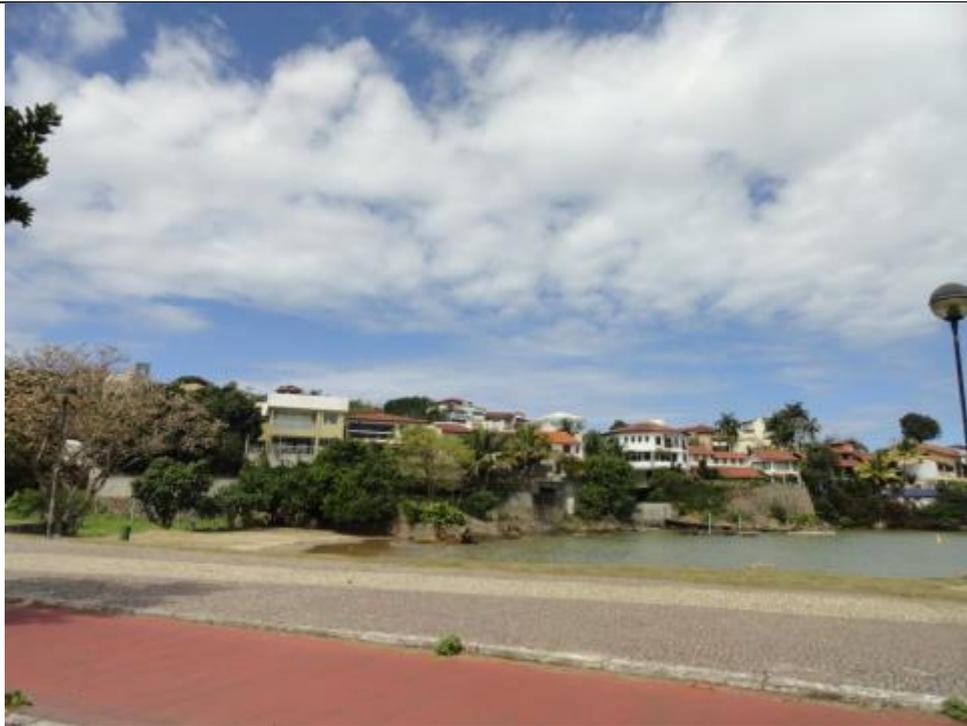
Figura 21 – Vista panorâmica do bairro.

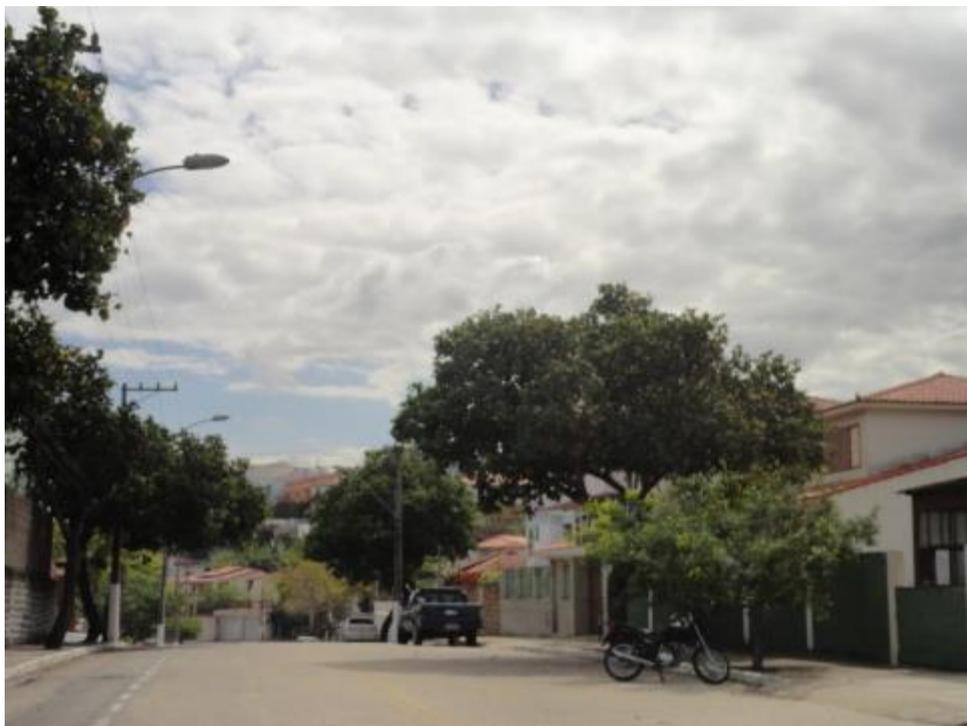
Figura 22 – Ruas pavimentadas, arborizada, com moradias de alto padrão.

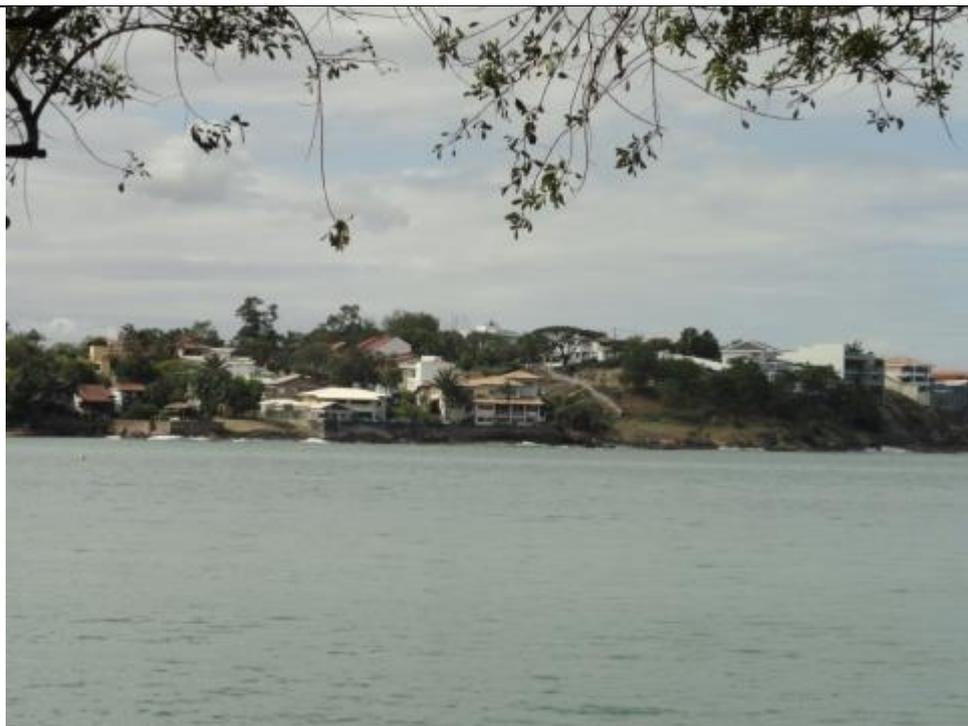
Figura 24 – Vista panorâmica do Bairro.

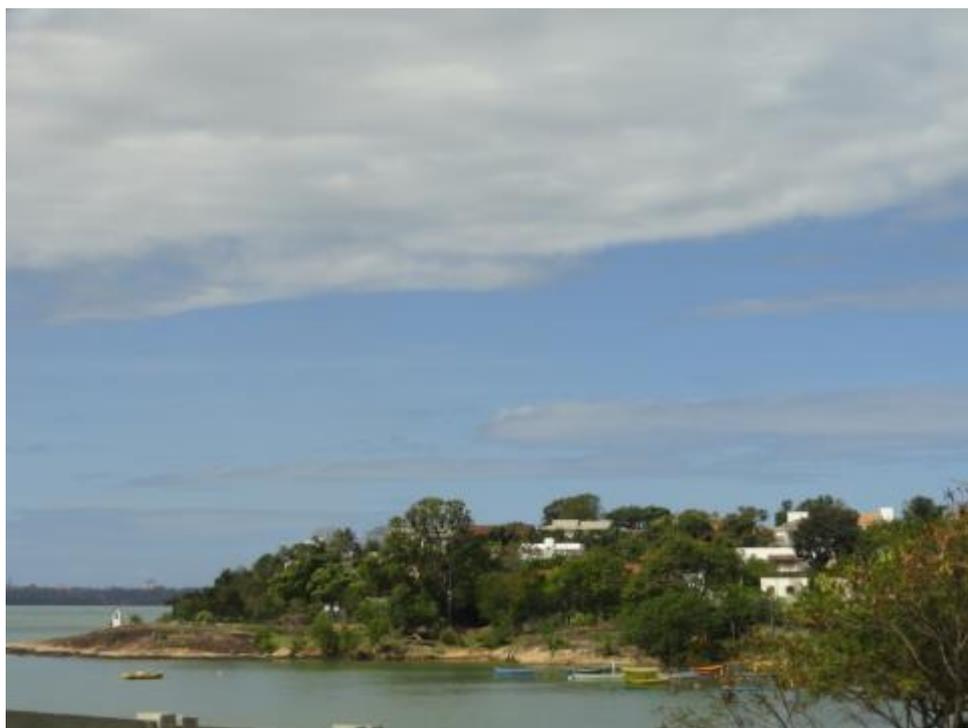
Figura 25 – Vista panorâmica do Bairro.

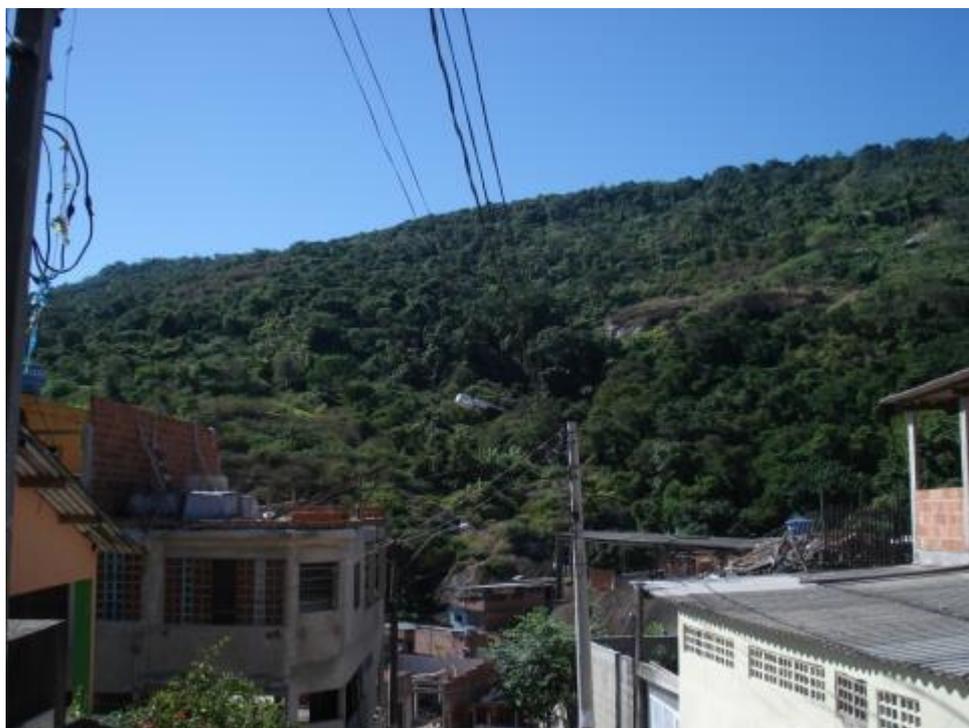
Figura 27 – Vista da área do Parque Estadual da Fonte Grande, com algumas moradias na base do maciço.

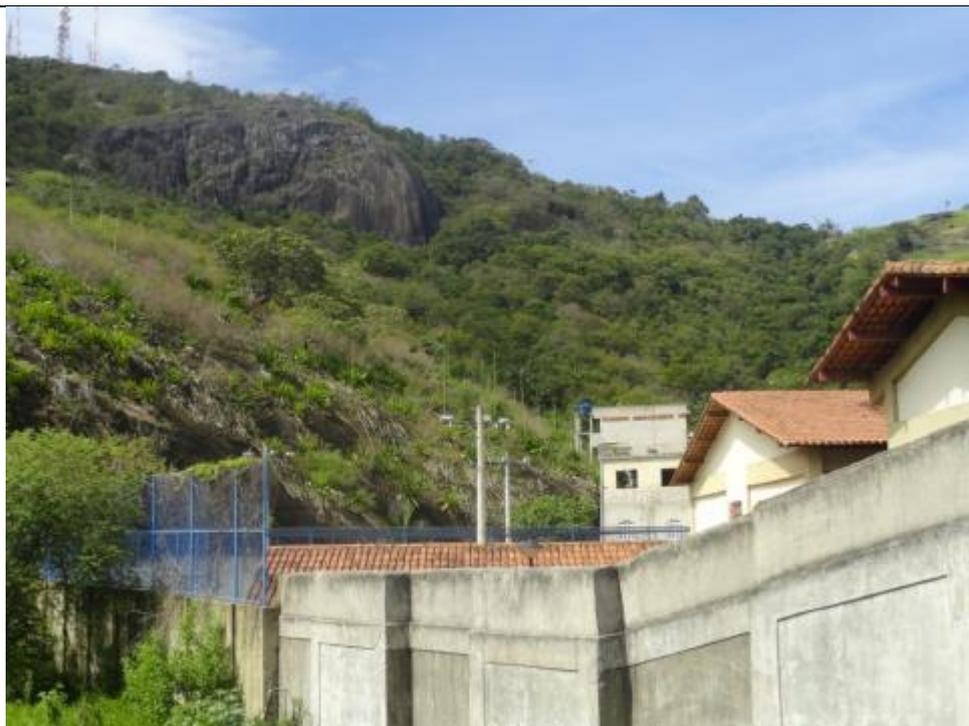
Figura 28 – Vista das moradias implantadas na base do maciço em área de divisa de parque.

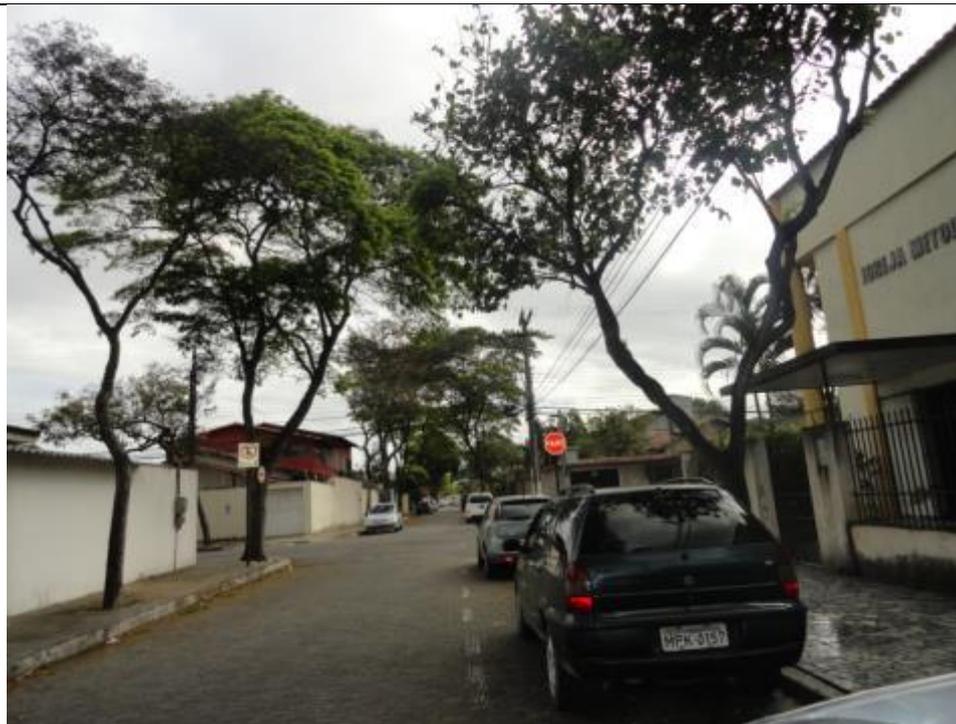
Figura 30 – Vista das moradias e grau de urbanização do bairro.

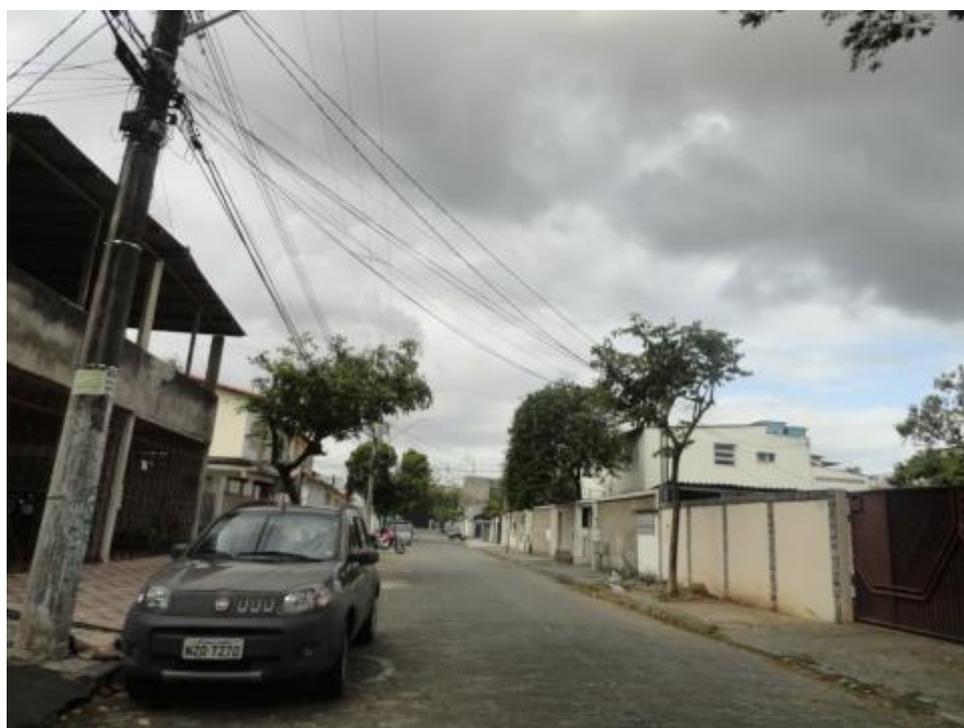
Figura 31 – Vista das moradias e grau de urbanização do bairro.

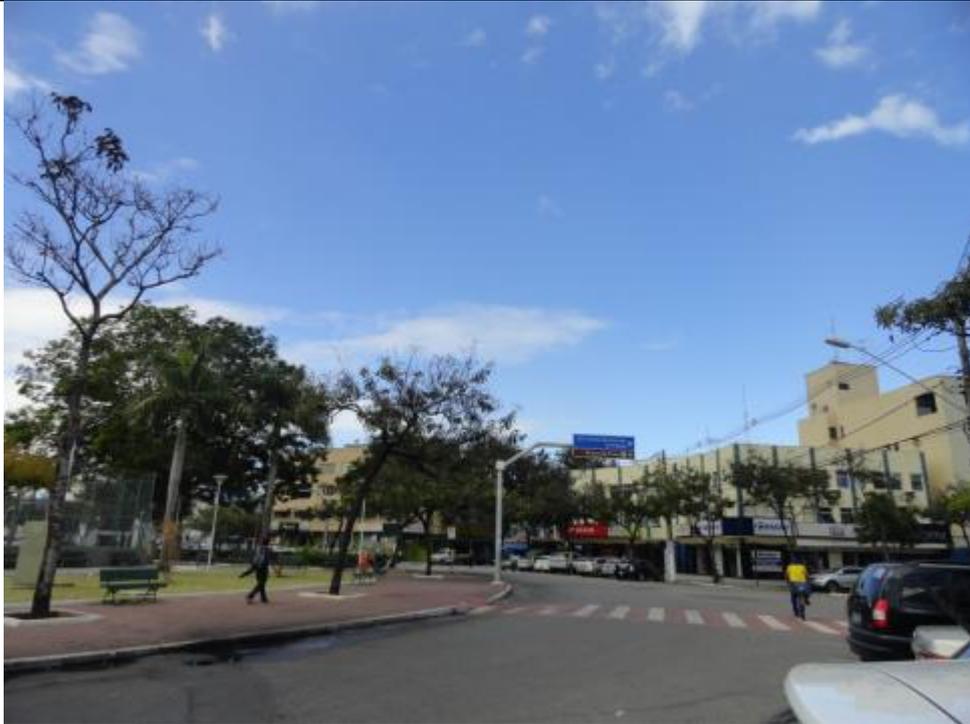
Figura 33 – Ruas bem sinalizadas, arborizadas e praça no bairro.

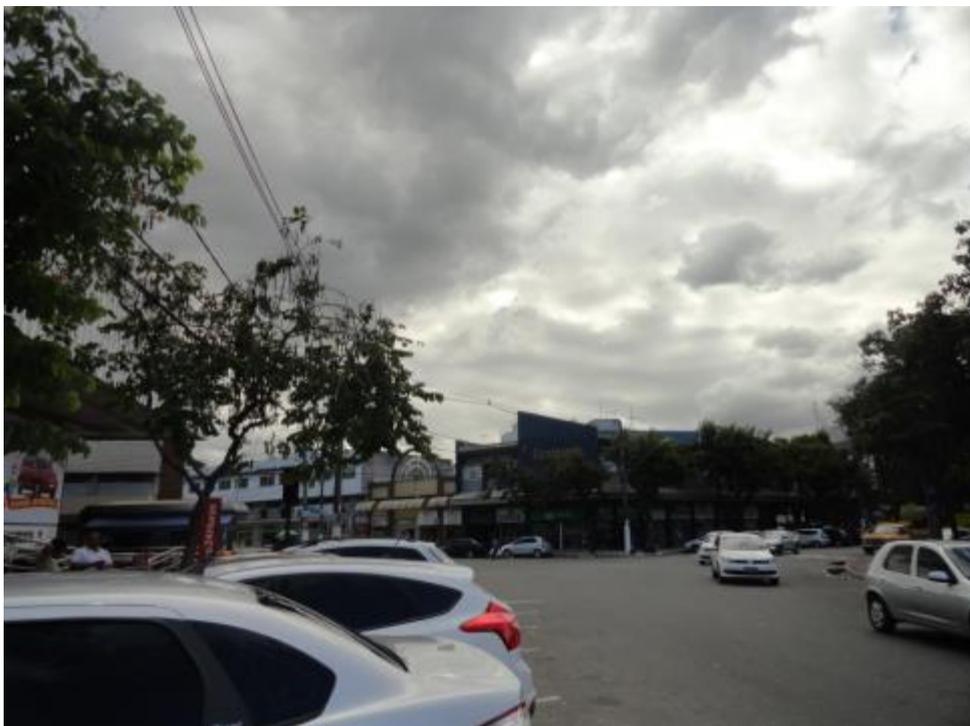
Figura 34 – Ruas bem sinalizadas e arborizadas.

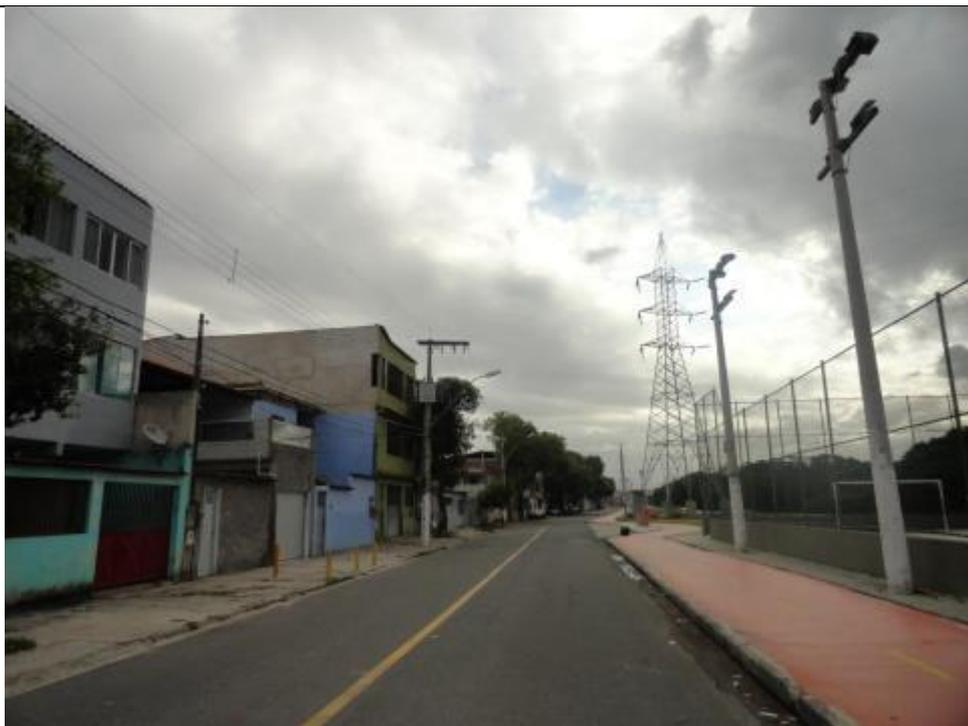
Figura 36 – Vista das moradias inseridas no bairro e proximidade com área de mangue.

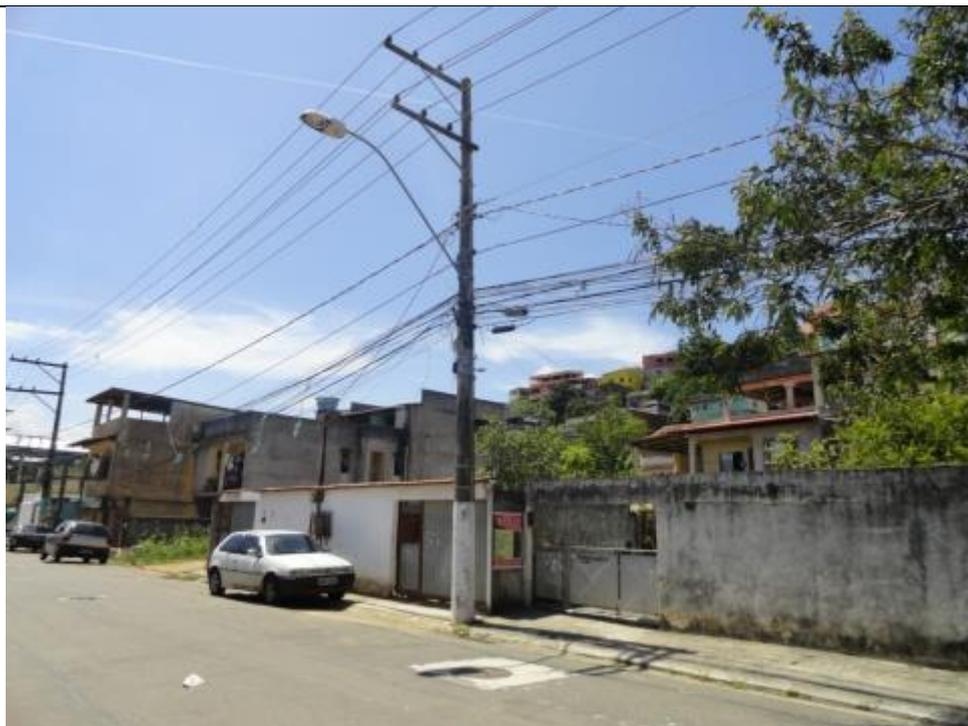
Figura 39 – Vista das moradias implantadas no bairro.

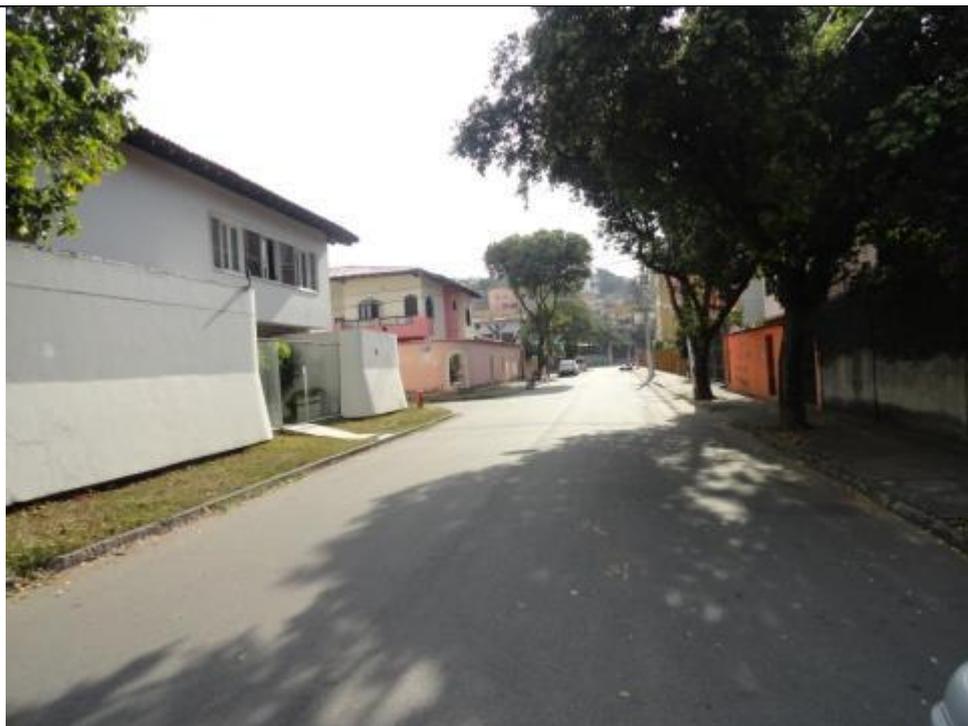
Figura 41 – Vista das moradias e grau de urbanização do bairro.

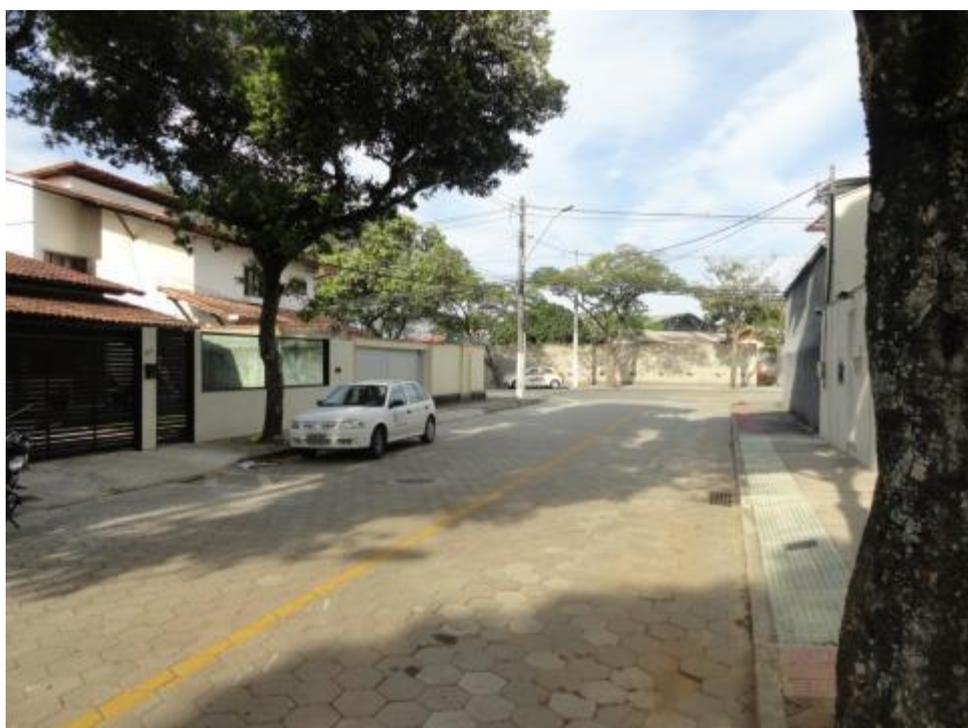
Figura 42 – Vista das moradias e grau de urbanização do bairro.

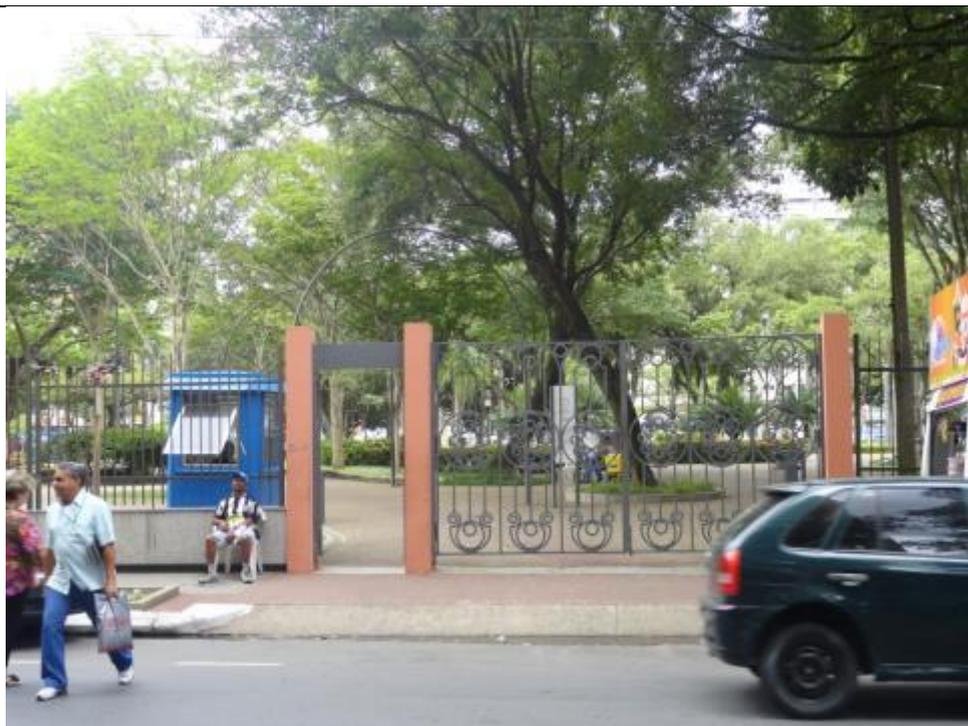
Figura 46 – Parque Municipal do Moscoso.

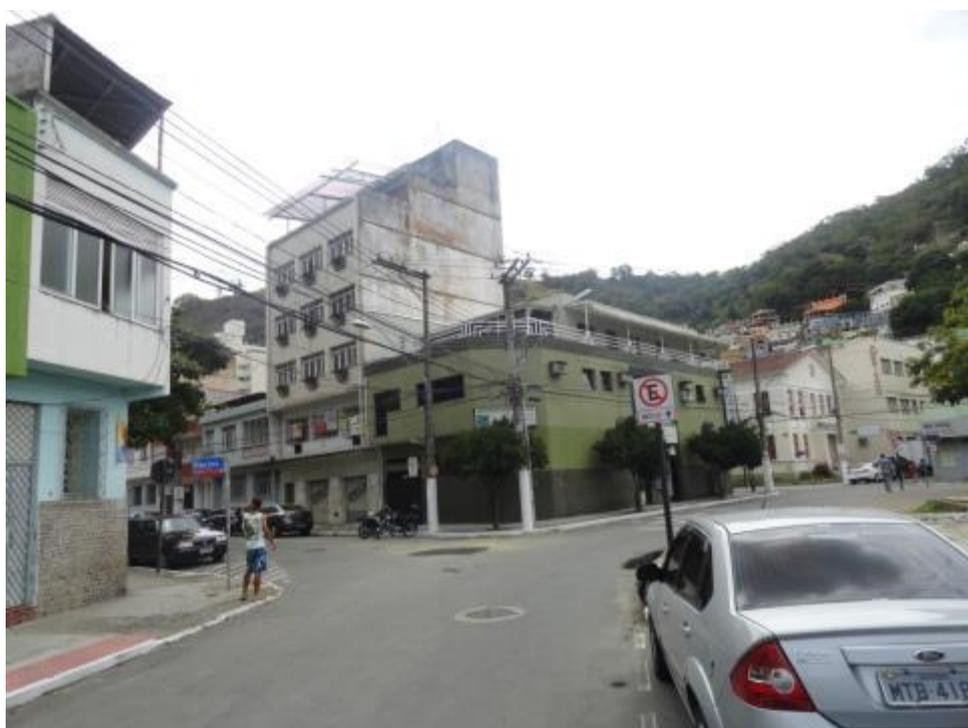
Figura 47 – Vista das moradias, prédios, comércio e escolas existentes no bairro.

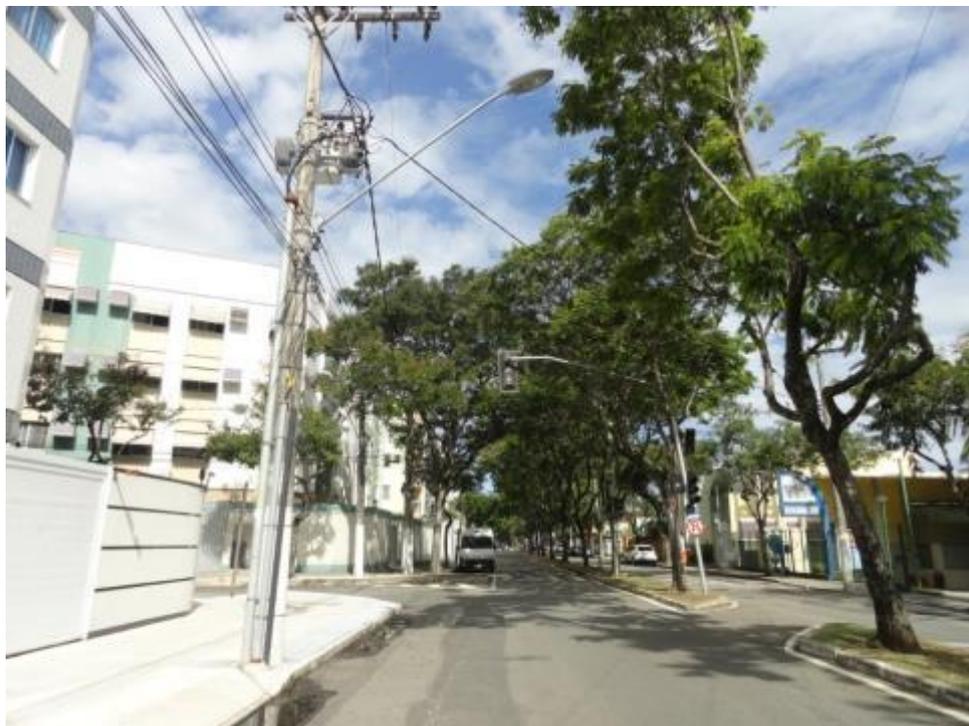
Figura 49 – Área urbanizada, com prédios e residências, ruas arborizadas, com infraestrutura implantada.

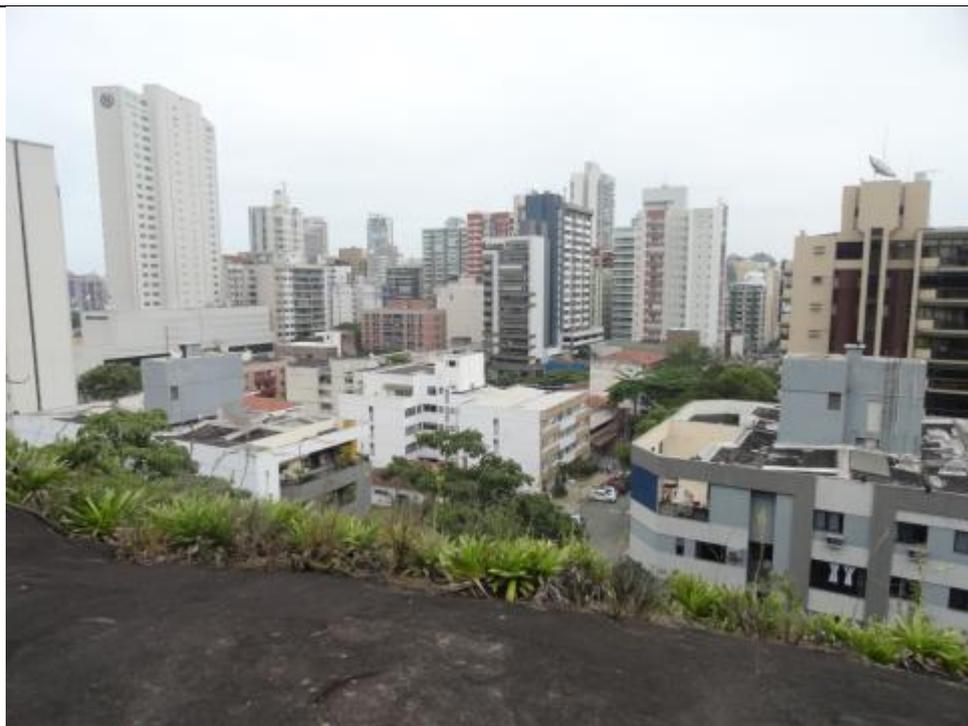
Figura 51 – Vista das moradias e grau de urbanização do bairro.

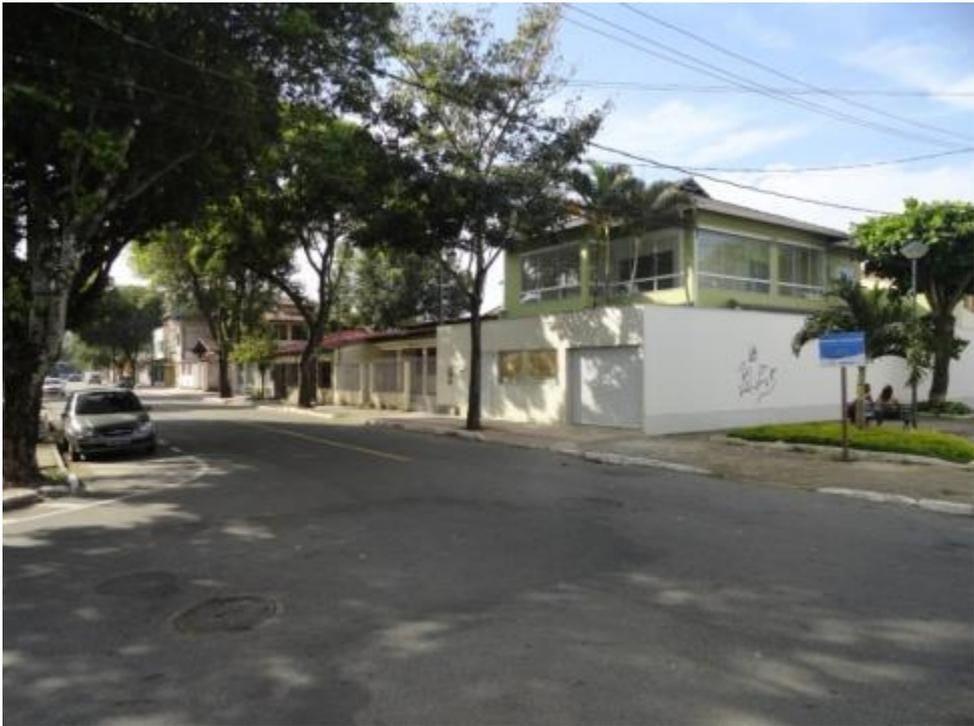
<p>Figura 54 - Vista das moradias e grau de urbanização do bairro.</p>

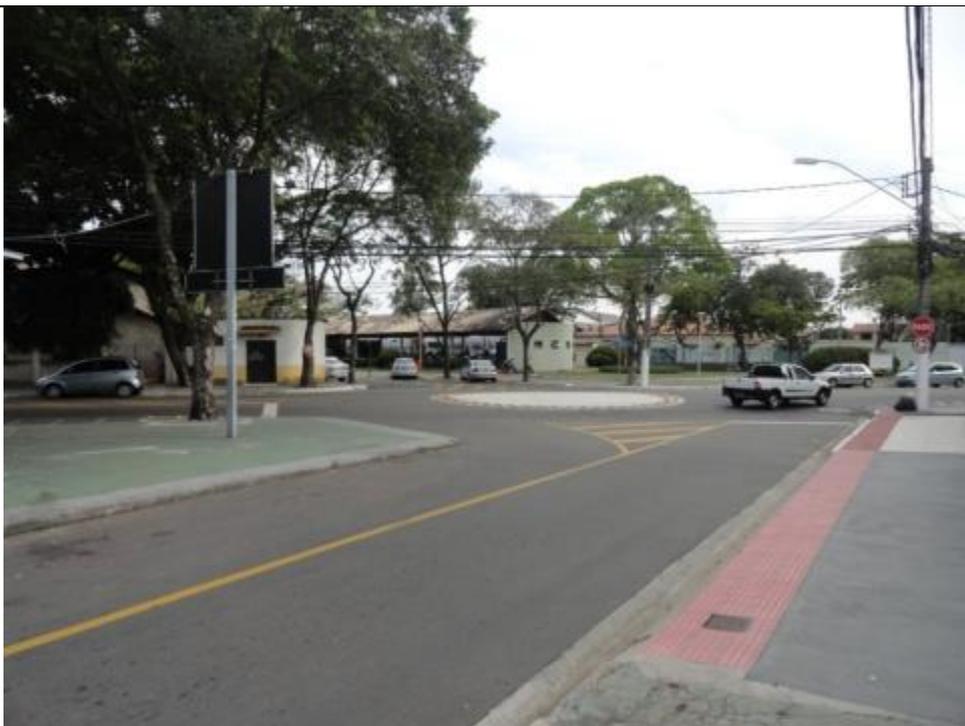
Figura 55 - Ruas bem sinalizadas, arborizadas e praça no bairro.

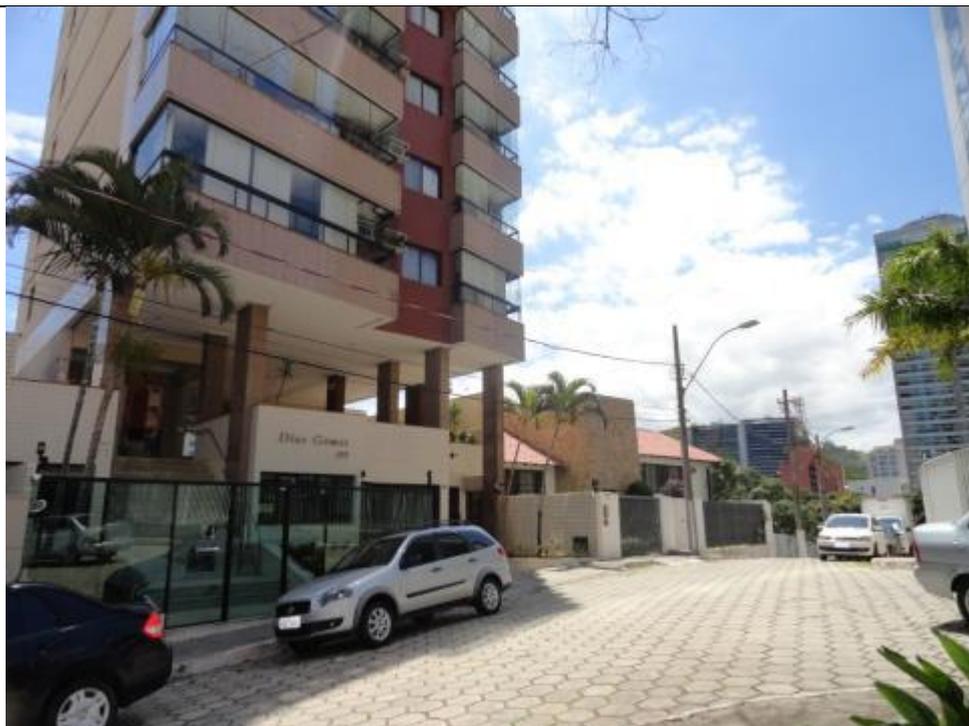
Figura 57 – Vista dos prédios e moradias do bairro.

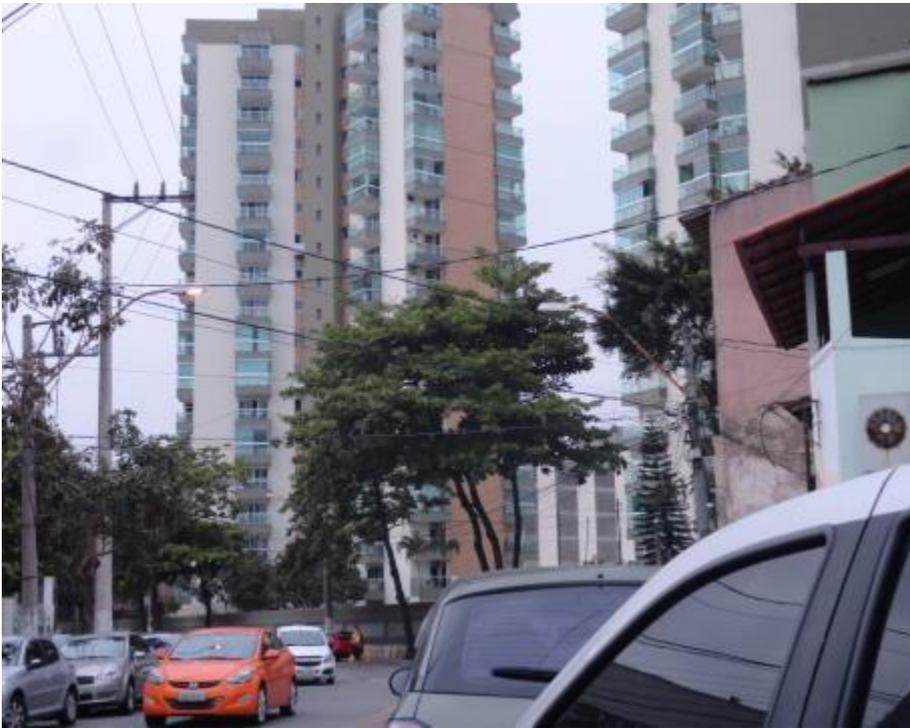
<p>Figura 59 – Vista das moradias e grau de urbanização do bairro</p>

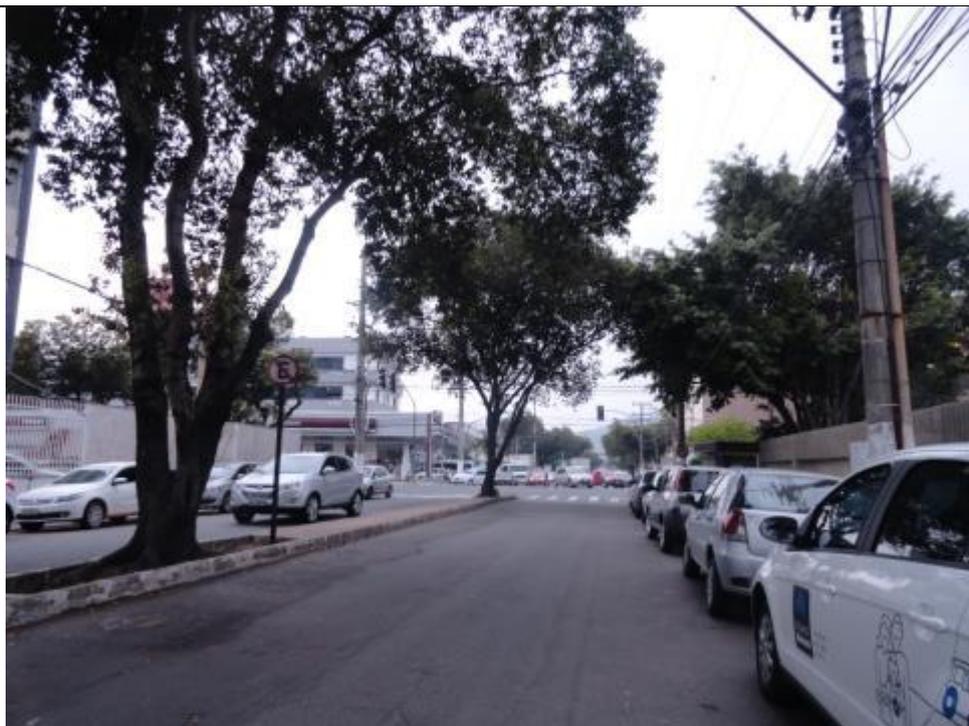
Figura 60 – Ruas largas e bem arborizadas existentes no bairro

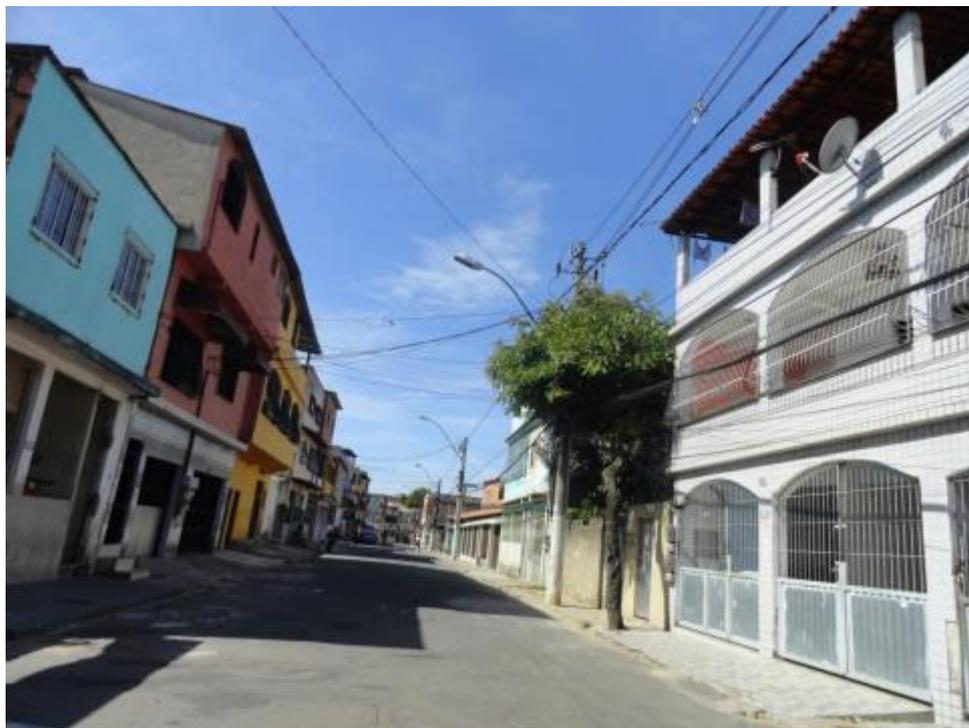
Figura 63 – Padrão construtivo das moradias que compõem o bairro.
