PLANO MUNICIPAL DE REDUÇÃO DE RISCO DE VITÓRIA – ES

ATUALIZAÇÃO 2014/2016

Elaboração do Plano Municipal de Redução de Risco - PMRR

2.7 – Atualização do Mapeamento de Risco (Levantamento de Campo: Setorização)

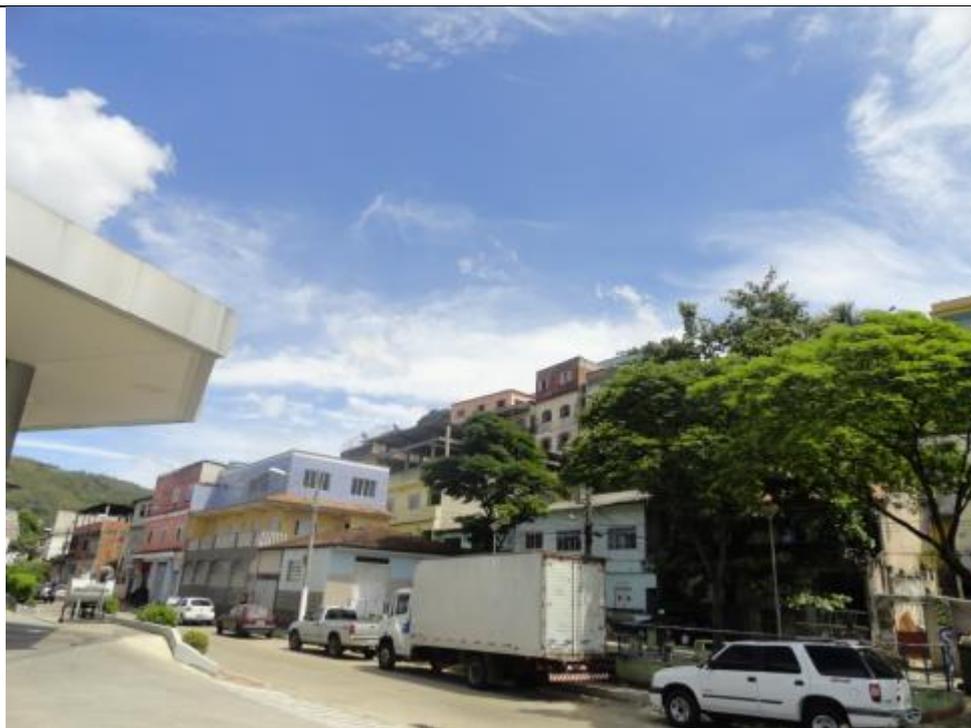
Figura 65 – Área densamente consolidada.

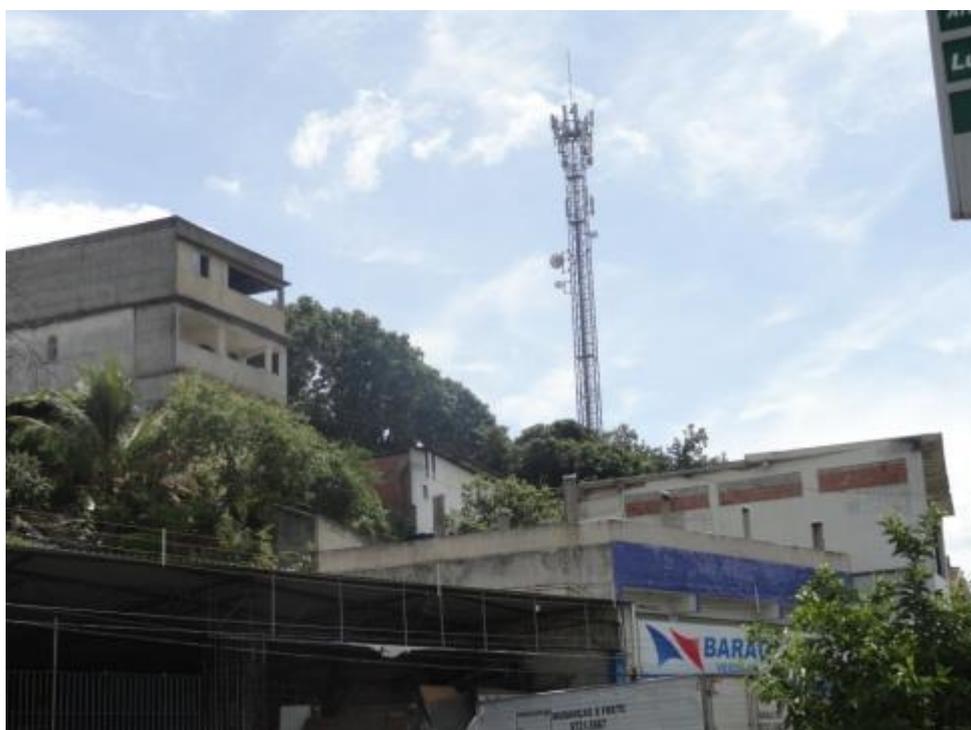
Figura 66 - Área densamente consolidada.

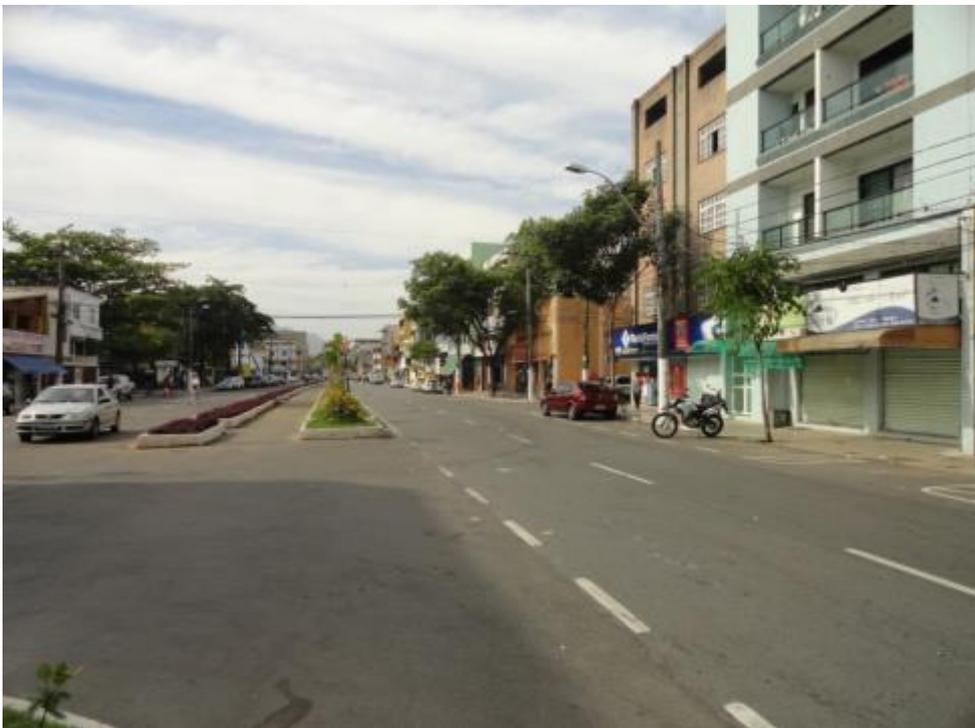
<p>Figura 68 – Vista das moradias e grau de urbanização do bairro.</p>

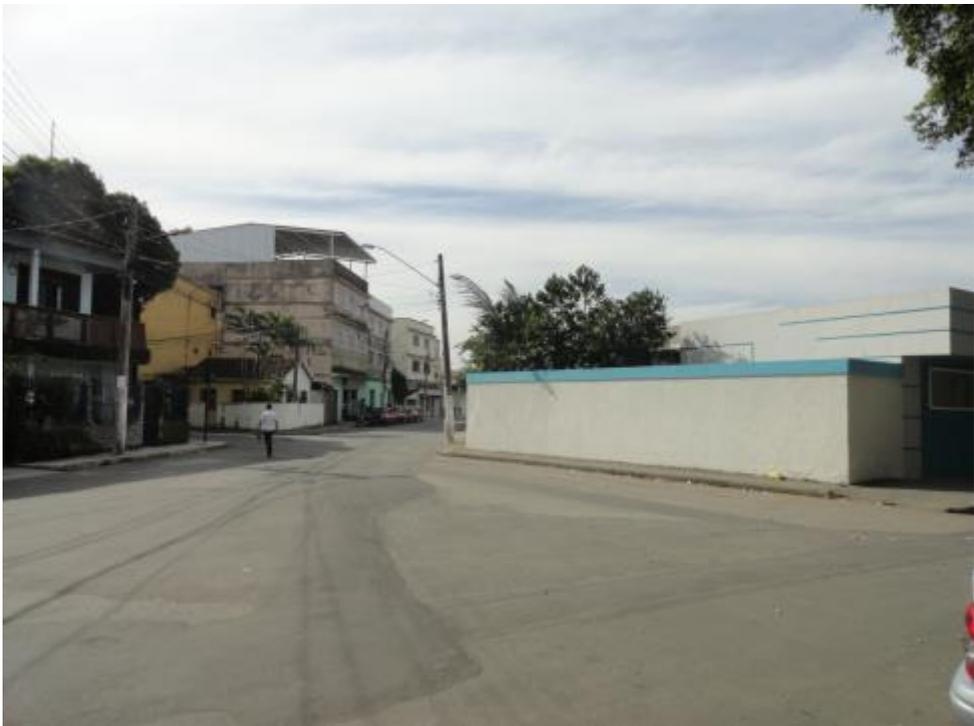
pavimentada	
Descrição do Processo de Instabilização			
Tipo: Inexistente		Materiais envolvidos: Inexistente	
Dimensões previstas do setor:	m ²		m (nível de cheia)
	Não se aplica		Não se aplica
Descrição complementar: O bairro não possui risco geológico			
Nível de risco:	Baixo ou Inexistente (R1)	Nº de moradias expostas	Nenhuma
Há necessidade de ações emergenciais? (X) NÃO () SIM			
Remoções:	Não	Unidades:	Nenhuma
Descrição complementar: O bairro não possui risco geológico.			
Indicação de Intervenção para o Setor (detalhando dimensões e outras informações)			
Não necessária			
Quantitativos para a Intervenção Sugerida			
Não se aplica			
Observações (incluindo descrição de fotos obtidas no local)			
A seguir fotos ilustrativas do grau de urbanização do bairro e comprovação de inexistência de risco.

<p>Figura 70 – Vista das moradias e grau de urbanização do bairro.</p>

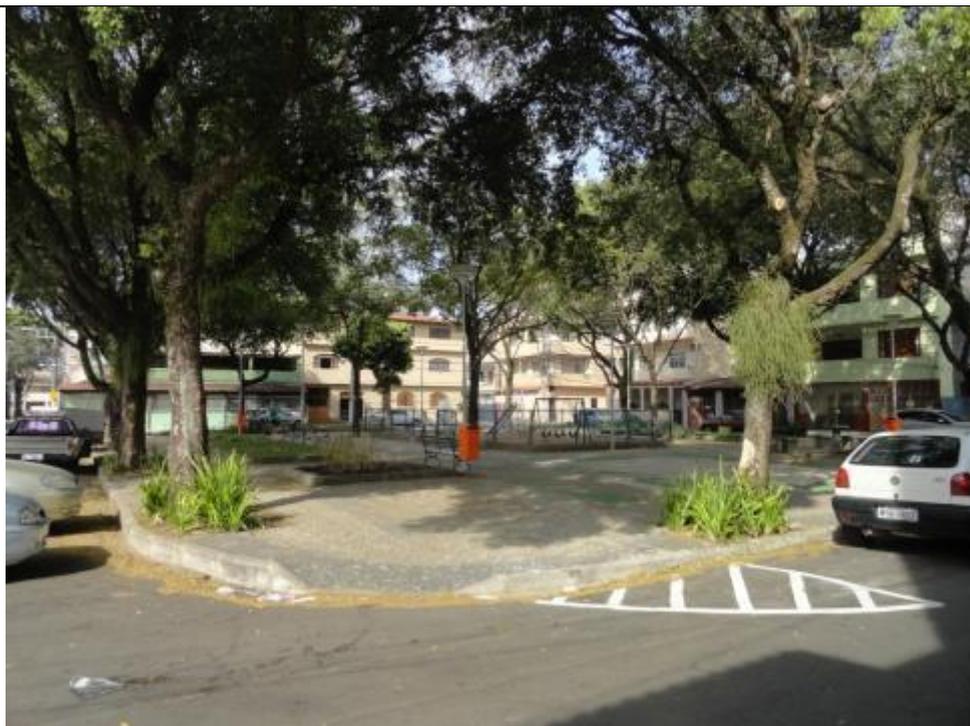
Figura 71 – Vista de praça existente no bairro.

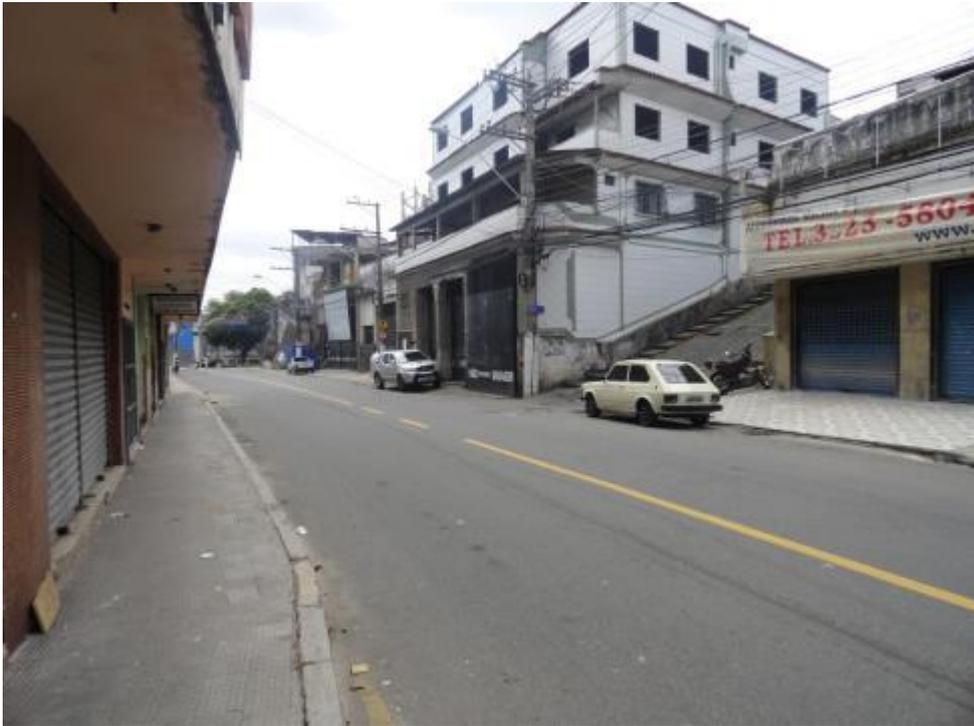
<p>Descrição complementar: O bairro não possui risco geológico.</p>
<p align="center">Indicação de Intervenção para o Setor</p>
<p align="center">Já realizadas pela municipalidade</p>
<p align="center">Quantitativos para a Intervenção Sugerida</p>
<p align="center">Não se aplica</p>
<p align="center">Observações (incluindo descrição de fotos obtidas no local)</p>
<p>A seguir fotos ilustrativas do grau de urbanização do bairro e comprovação de inexistência de risco.</p> <div style="text-align: center;">

</div> <p align="center">Figura 73 – Vista das moradias que compõem o bairro.</p>
